111 年第二河川局轄區生態檢核及民眾參與

後龍溪國光橋上游左岸防災減災工程

維護管理階段(竣工滿 1 年)

生態檢核報告(修正)

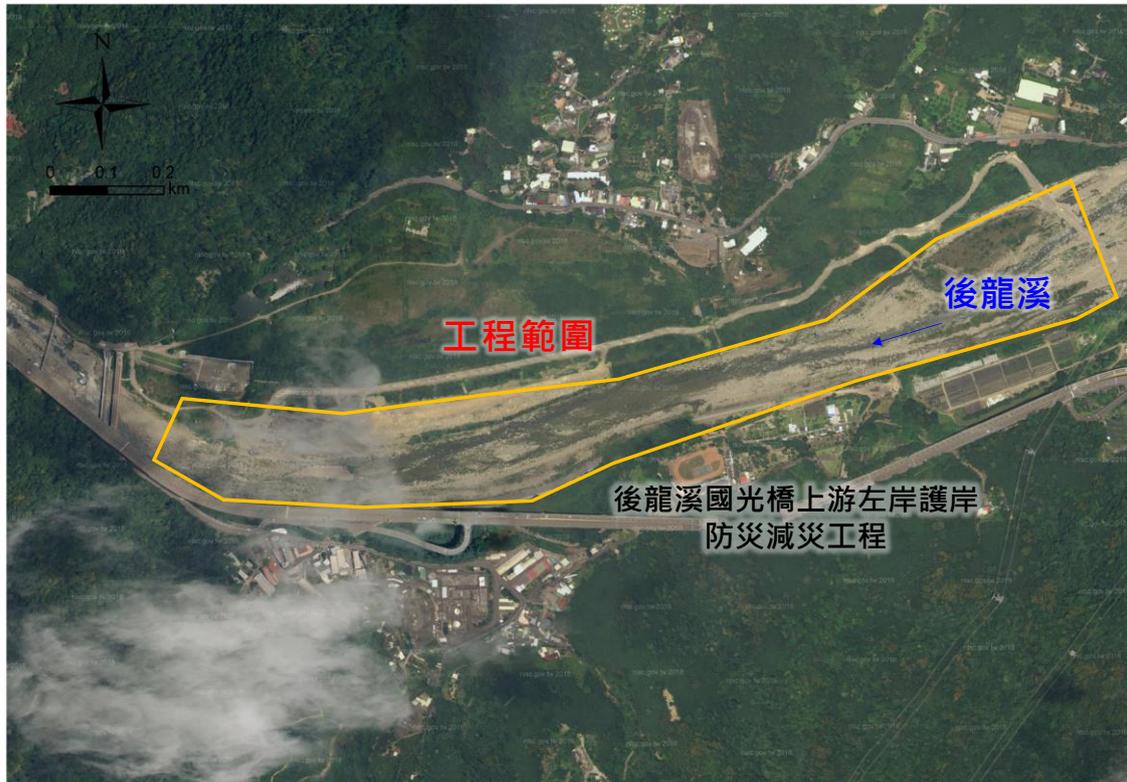
圖 7 後龍溪國光橋上游左岸護岸防災減災工程工區位置圖

本工程施作位於後龍溪國光橋上游之苗栗縣公館鄉，其工程施作項目為工程一、二之河道整理及工程三設置混凝土塊丁壩 4 座，各工程項目內容如表 7 施作位置如圖 7 所示。

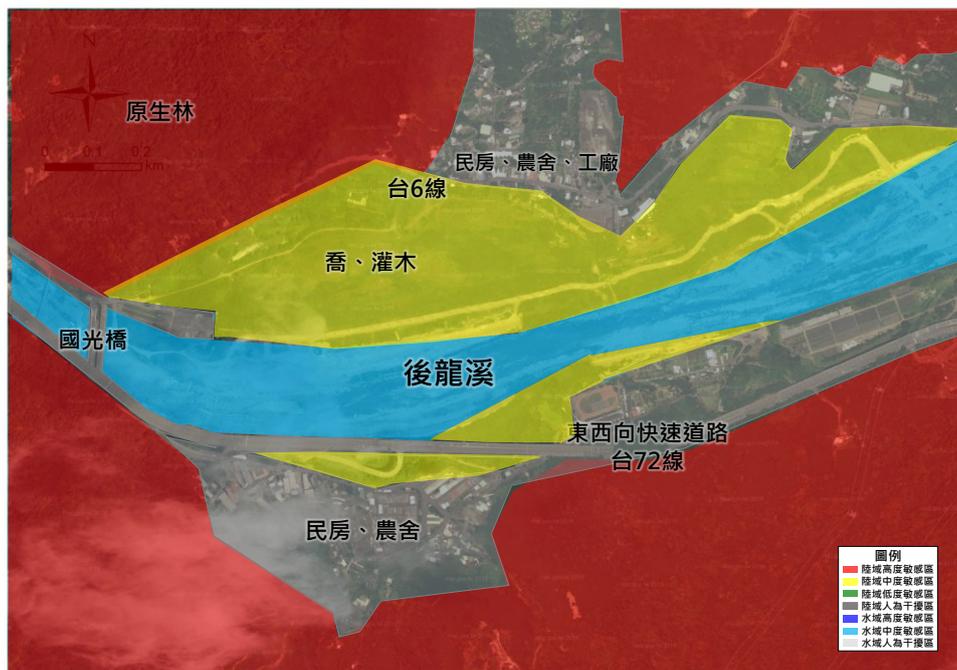
圖 10 後龍溪國光橋上游左岸防災減災工程生態關注區域圖

綜整前述生態調查研究文獻資料、民眾提供資訊等，繪製工程周邊棲地類型並給予紅、黃、綠三種顏色，分級其生態敏感程度，並標示生態保全對象，幫助工程單位掌握工區附近生態特性，據以提出具體的生態友善對策與相關建議，以及針對生態保全對象調整施作範圍與友善措施，降低工程對生態的影響，本工程依據林務局 107 年頒布國有林治理工程生態友善機制手冊之敏感區劃設標準(表 10)，進行後龍溪國光橋上游左岸防災減災工程生態關注區域圖繪製，成果如圖 10 所示。

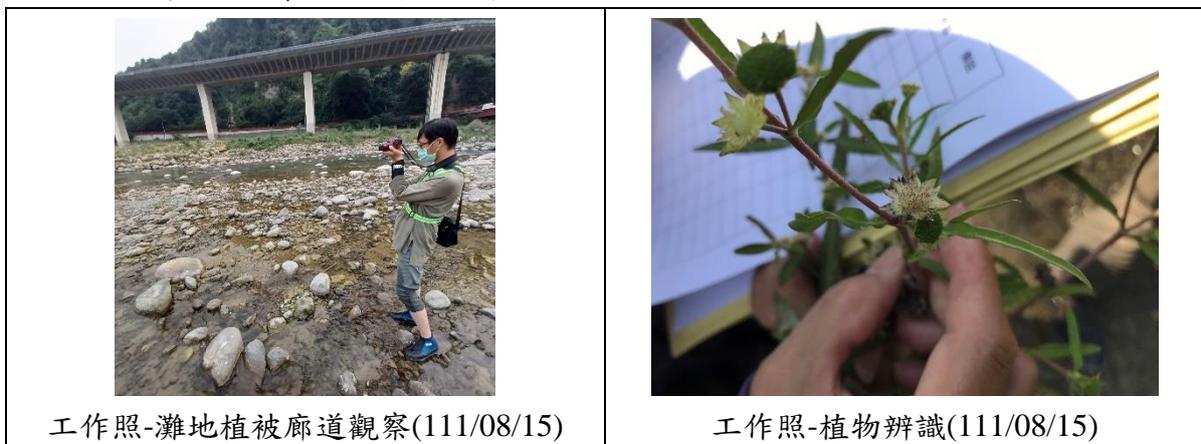
圖 11 植物現場調查情形

植物條件部分，植物生態調查因陸地水體環境及調查方式差異，分為陸地植物及水生植物，陸地植物包含維管束植物，水生植物包含浮游生物及著生藻類；調查項目包含植物種類、稀特有植種、植被類型及分布等。調查方式依據收集調查區域近年來之相關文獻、「2017 台灣維管束植物紅皮書名錄」與生態調查資料庫系統，再配合現場採集工作，進行全區之植種調查，包含原生、歸化及栽植之種類。調查時沿可行之路線進行採集及記錄工作，並參照圖鑑及標本館資料，逐一鑑定核對，以確定種類無誤。確定稀特有種之狀況及歸納稀有等級，並進一步調查族群大小、分布狀況、生存壓力及復育可行性，本團隊調查情形如圖 11 所示。

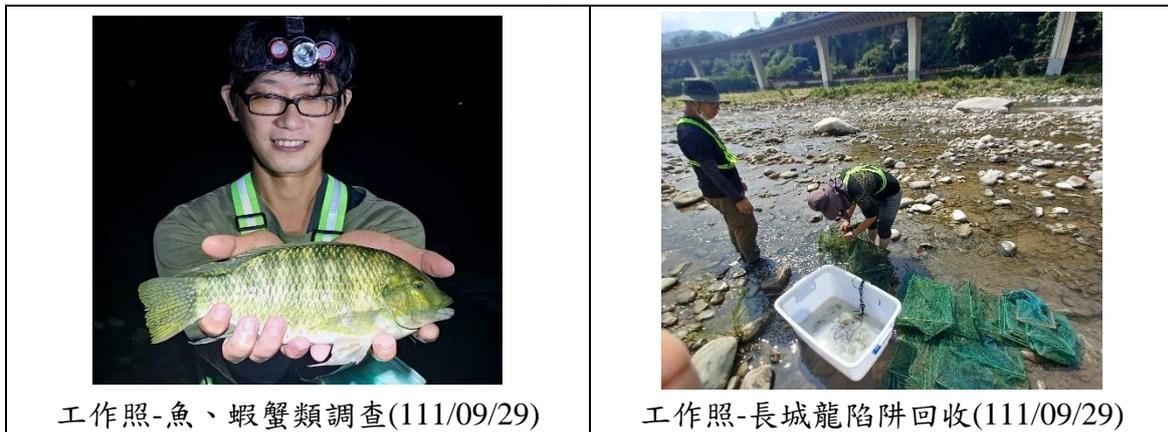
圖 12 魚、蝦蟹現場調查情形

- (1) 魚類：以採捕法為主，視河川狀況調整，另有潛水觀察、訪問釣客、長城籠、手拋網、待袋網。
- (2) 蝦蟹類：採捕法採集魚類時會有部分蝦蟹類，另每一調查樣區需另外架設小型蝦籠至少 5 個。灘地上於退潮時目視調查蟹類。

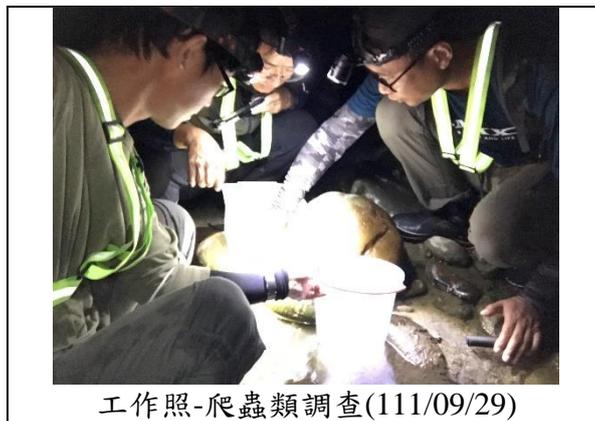
圖 14 爬蟲類現場調查

- (5) 爬蟲類：採用類似鳥類的穿越線法或陷阱法調查。非河口區域穿越線長度為 500 公尺，河口區域為 200 公尺，調查情形如圖 14 所示。

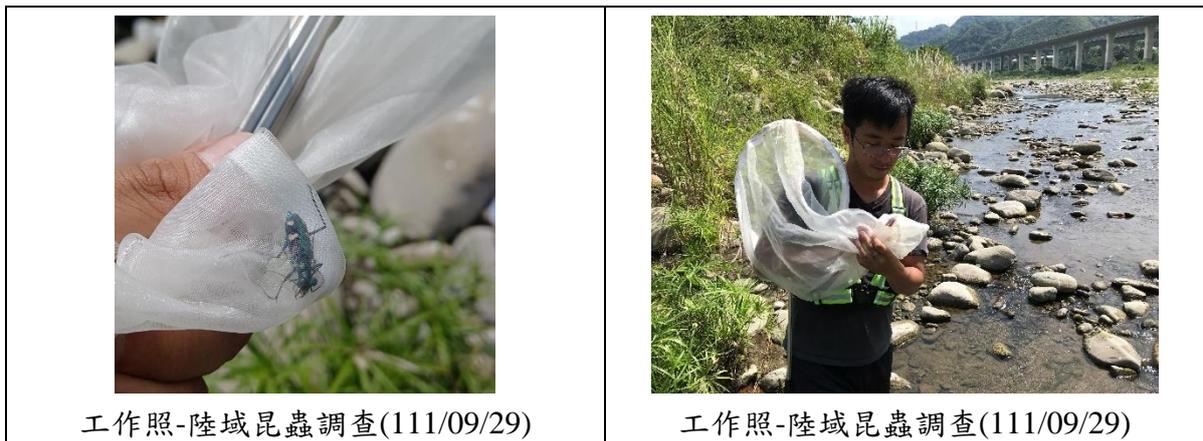
圖 16 陸域昆蟲現場調查

(7) 陸域昆蟲：以蝶蛾類為調查對象。利用捕蟲網採鳥類穿越線捕捉調查，並配合圖鑑進行鑑定，調查時間同鳥類調查方式，且不進行夜間採集，如圖 16 所示。

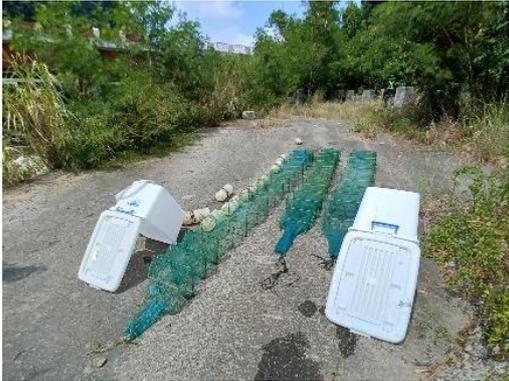
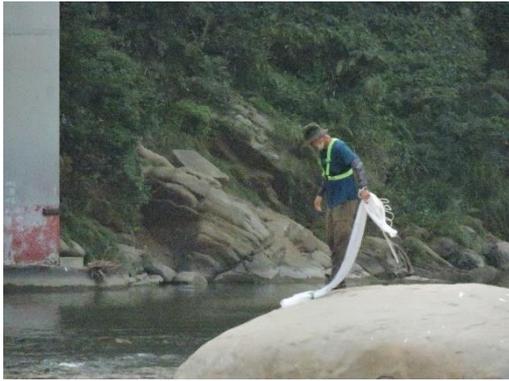
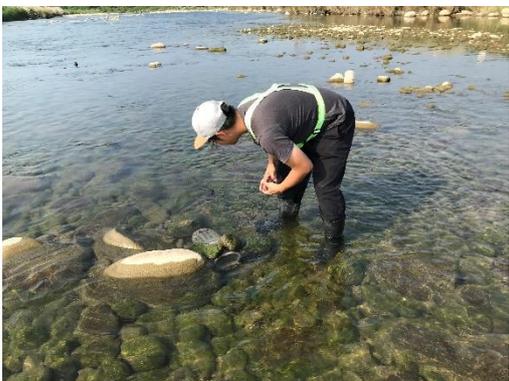
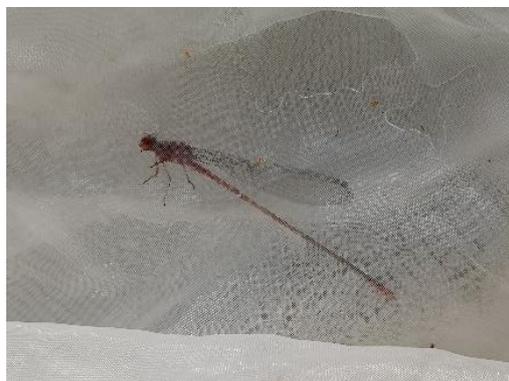
圖 17 工程生態環境敏感區及關注物種調查情形(111/09/29)

誘捕法是以塑膠、竹木材或網具製成採集器具，內置誘餌，引誘水中生物進入，藉由網具設計使其進入後，無法逃脫之採集方法。常見使用籠具包含蝦籠及長城籠，放置誘餌在內層後，以繩子牽引後放置於水中，通常需要放置一段時間再進行取樣，此方法在急水區及靜水區皆能使用。

<p>誘捕法-長城籠佈設</p>	<p>網捕法-手拋網作業</p>

<p>誘捕法-蝦籠佈設</p>	<p>網捕法-陸域昆蟲捕捉</p>

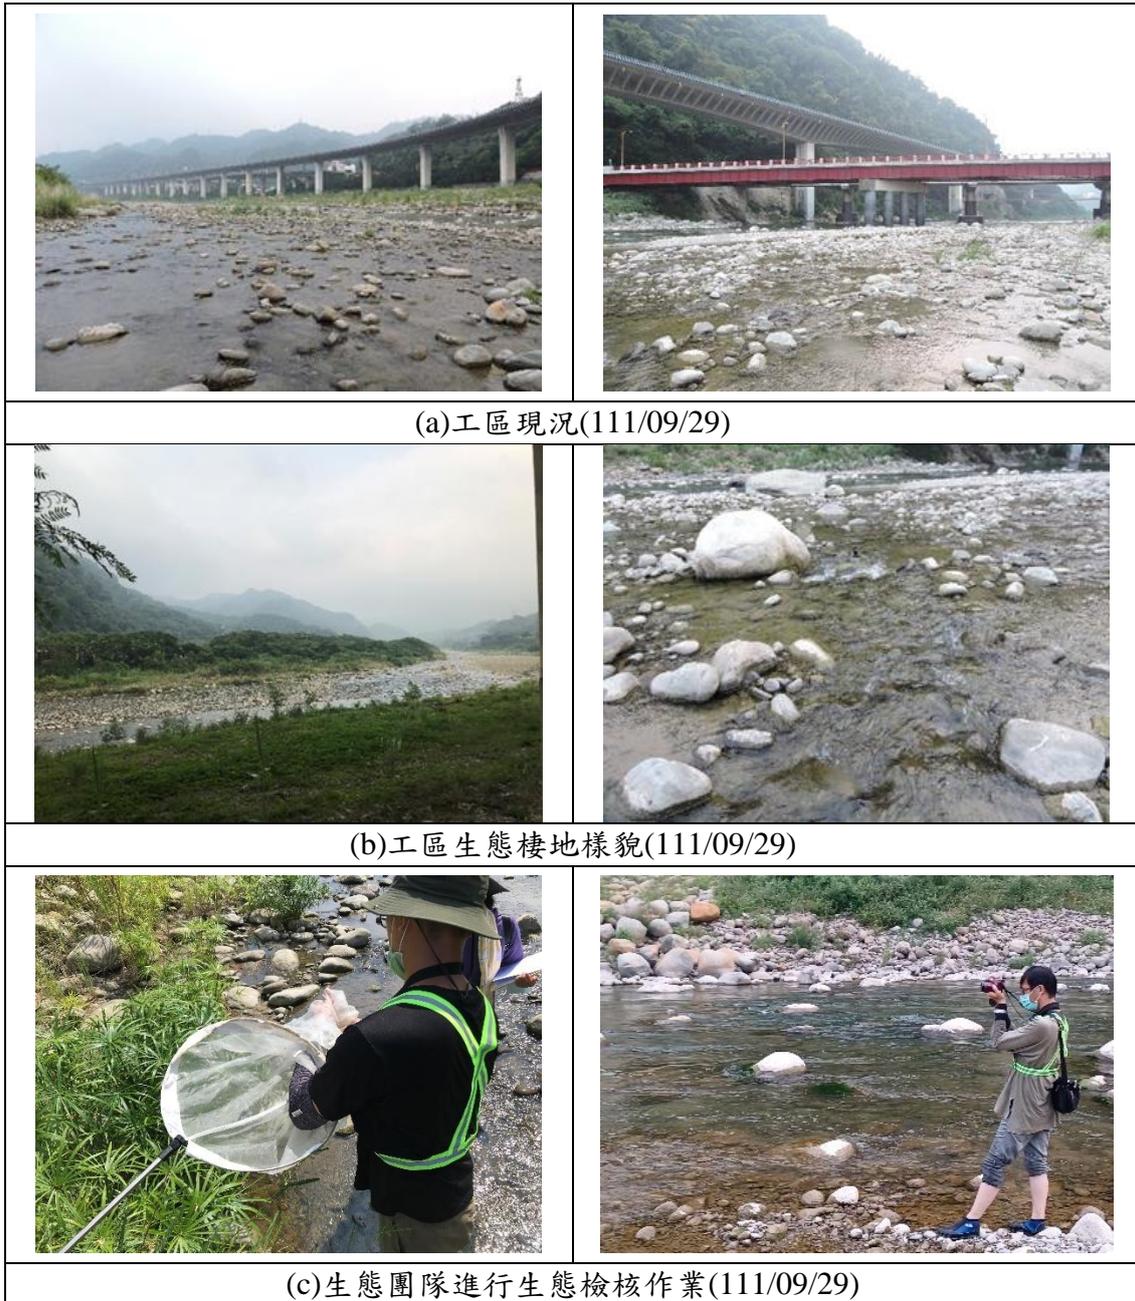
圖 18 後龍溪國光橋上游左岸護岸防災減災工程執行維管階段(竣工一年)
生態檢核情形

本工區位於後龍溪國光橋下游區段，在水域棲地部分，左岸國光橋下設有箱型石籠護岸，右岸為自然土石坡與塊石灘地。河川底質以卵石及大型塊石為主，水質清澈，多可見蜻蛉類、蝶類、沼蝦及眾多魚群棲息；而陸域棲地部分，右岸植被茂密，呈自然樣貌；而左岸為石籠護岸，原裸露灘地已有植被生長。

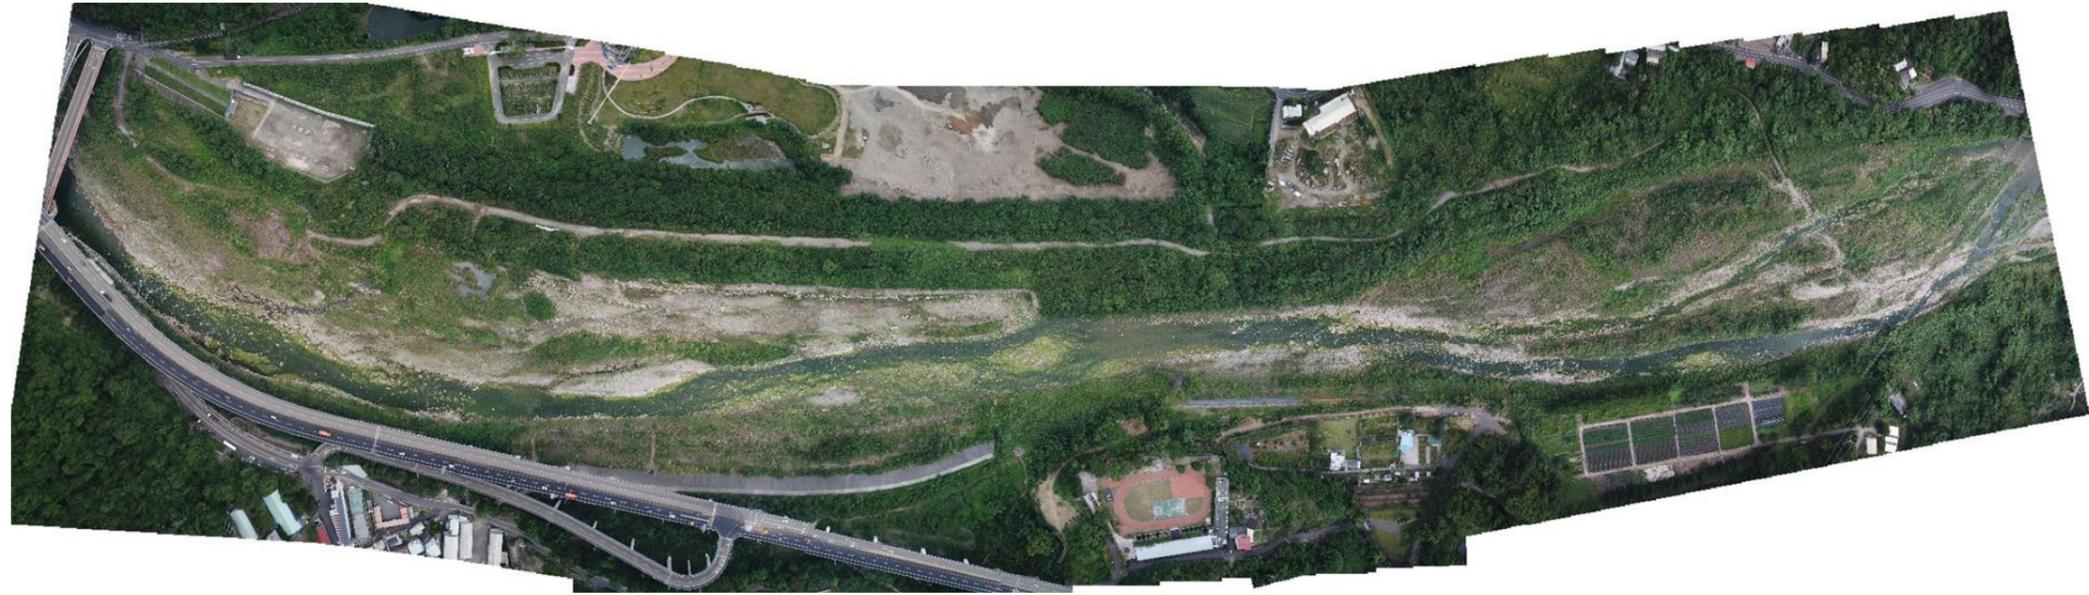
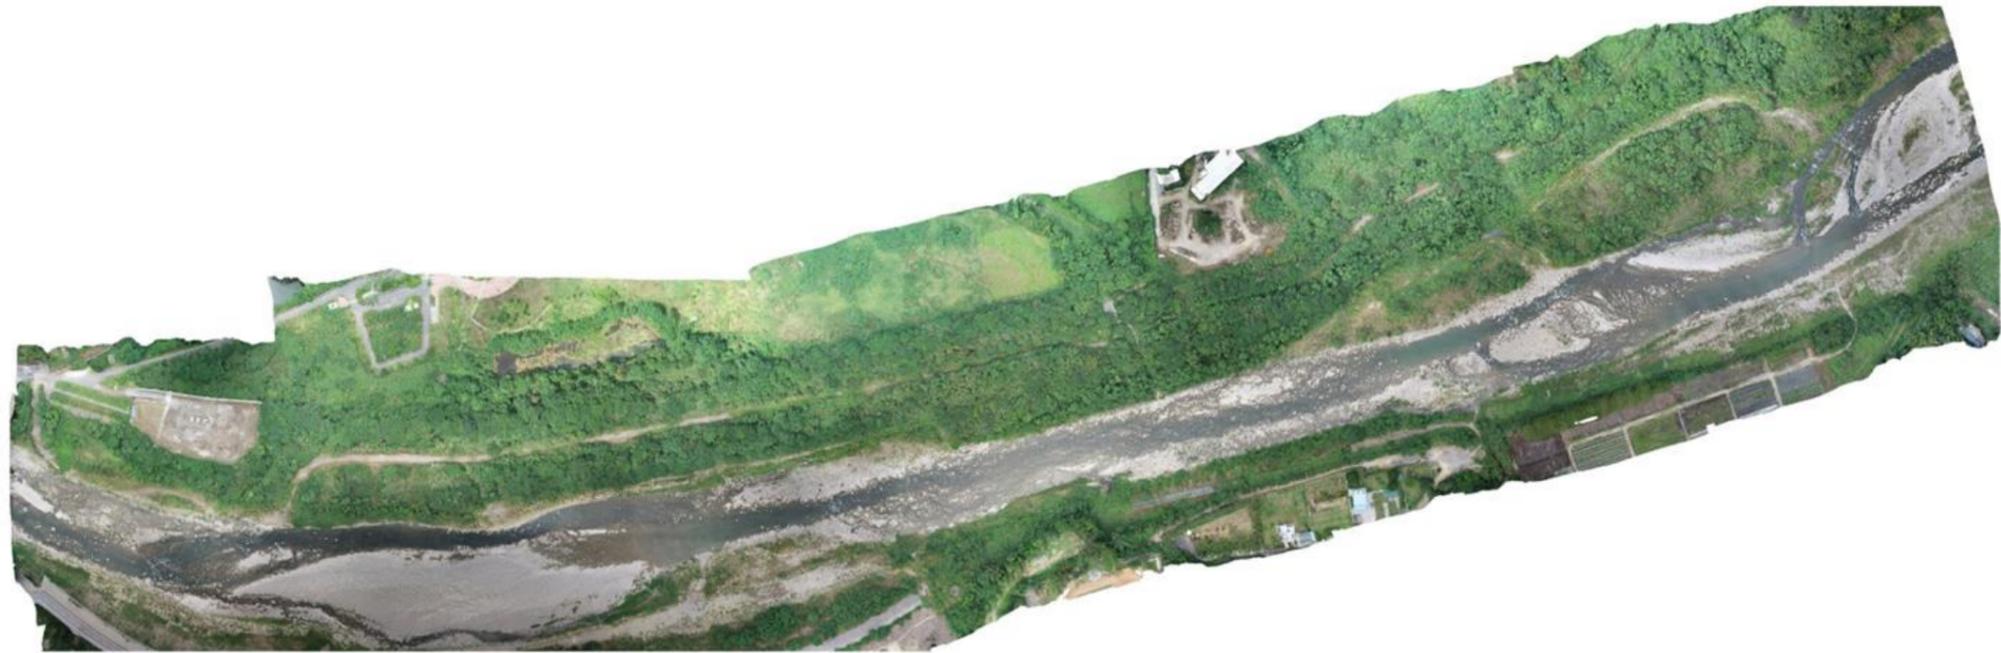
圖 19 後龍溪國光橋上游左岸防災減災工程施工前後之空拍正射影像

進行維管階段空拍調查作業，比較於施工前之空拍結果，河床裸露地之植生雖尚未完整覆蓋，但已逐漸復甦，相較施工前，亦無發生疑似藻華之現象，考量生態監測調查結果，整體河相及棲地狀況尚屬自然，建議後續應持續追蹤及觀察。施工前後空拍比較結果如圖 19 所示。

(A) 施工前空拍影像(109/07/01)

(B) 竣工後一年空拍影像(111/10/14)

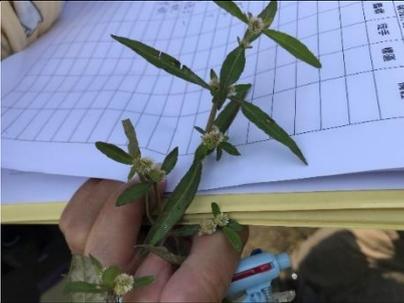
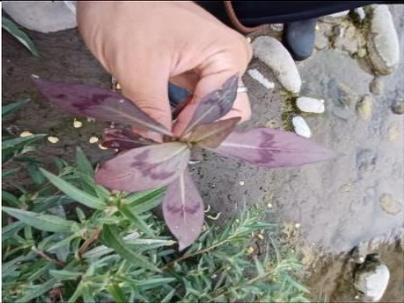
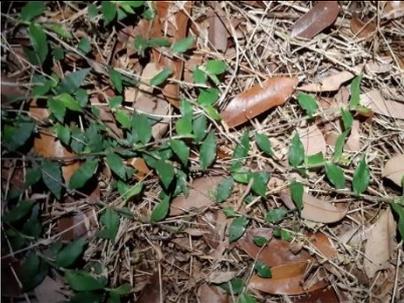
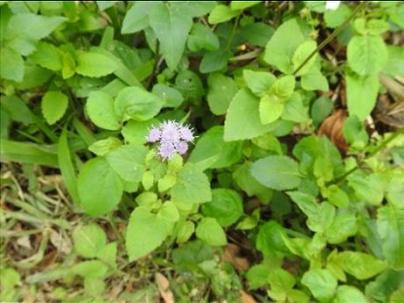
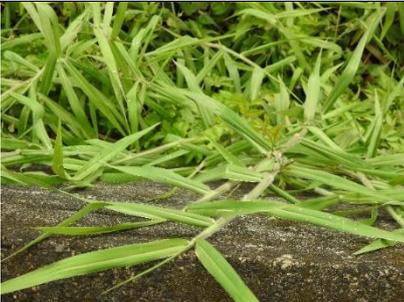
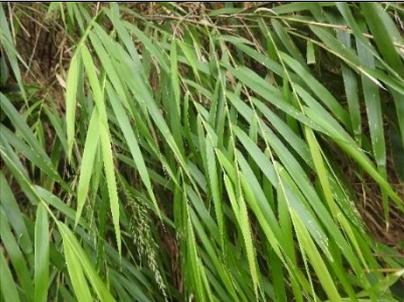
圖 20 後龍溪國光橋上游左岸防災減災工程生態調查植物照片(111/09/28)

後龍溪國光橋上游左岸防災減災工程調查範圍共紀錄雙子葉植物 18 科 33 種、單子葉植物 1 科 8 種，總共 19 科 41 種；其中喬木類植物共有 6 種(佔 14.6%)、灌木類植物共有 6 種(14.6%)、草本植物共有 25 種(佔 61.0%)、藤本類植物共有 4 種(9.8%)在屬性方面，原生種共有 22 種(佔 53.7%)、外來種共有 11 種(佔 26.8%)、入侵種共有 7 種(佔 17.1%)，以及栽培種 1 種。植物名錄見附錄四，植物歸隸特性統計詳見表 12，調查照片如圖 20。

蓮子草	酸膜蓼

竹葉草	紫花霍香薷

巴拉草	台灣蘆竹

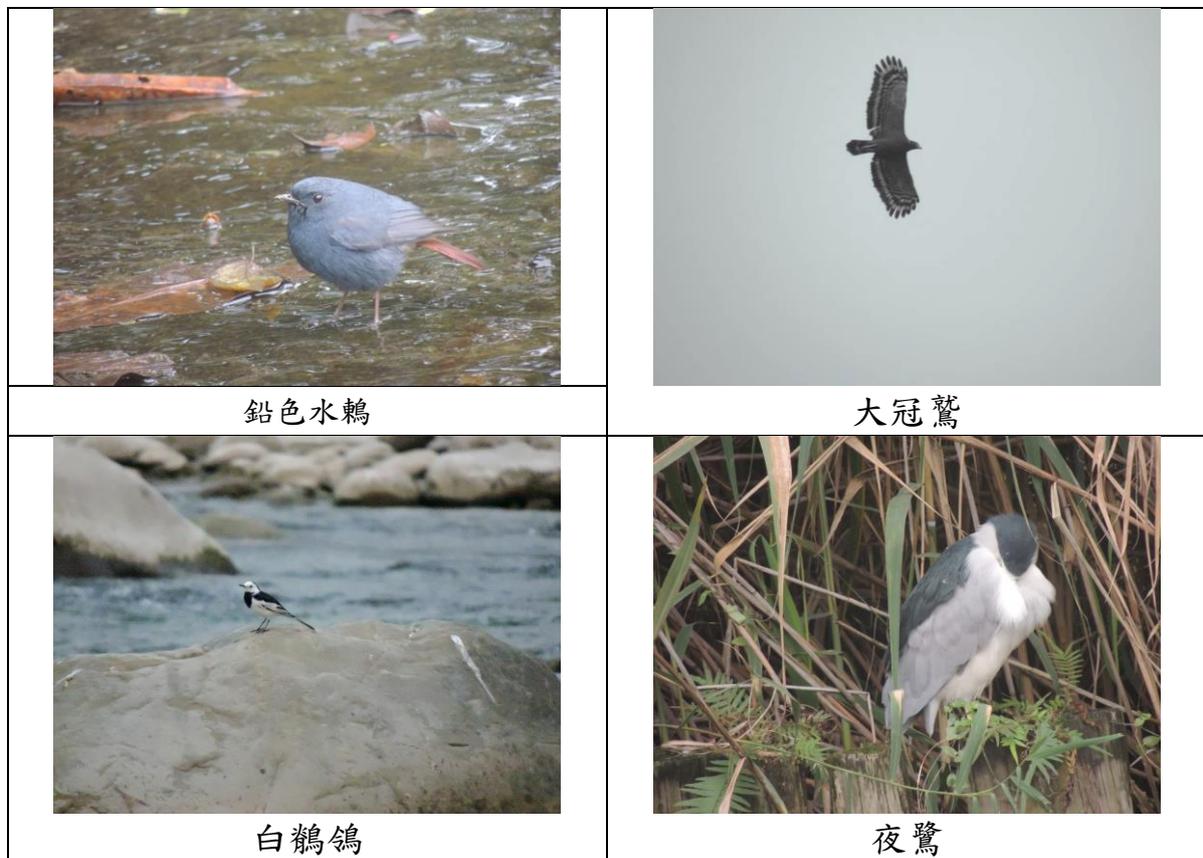
圖 21 後龍溪國光橋上游左岸防災減災工程生態調查鳥類照片(111/09/28)

目名	科名	中文名	學名	特有種/ 入侵種	保育狀態	隻次
雀形目	扇尾鶯科	灰頭鷓鴣	<i>Prinia flaviventris sonitans</i>			3
雀形目	繡眼科	斯氏繡眼	<i>Zosterops simplex simplex</i>			30
雀形目	鳩鴿科	金背鳩	<i>Streptopelia orientalis</i>	特有(亞)種		1
鶇形目	鶇科	夜鶇	<i>Nycticorax nycticorax nycticorax</i>			1
鶇形目	杜鵑科	噪鶇	<i>Eudynamys scolopaceus</i>			1
鴿形目	鴿科	彩鴿	<i>Rostratula benghalensis</i>		二級保育類	2
5 目	13 科	16 種	特有(亞)種 8 種，保育類 3 種			166
Shannon-Wiener 歧異度指數(H')						1.07
Simpson 優勢度指數(λ)						0.10

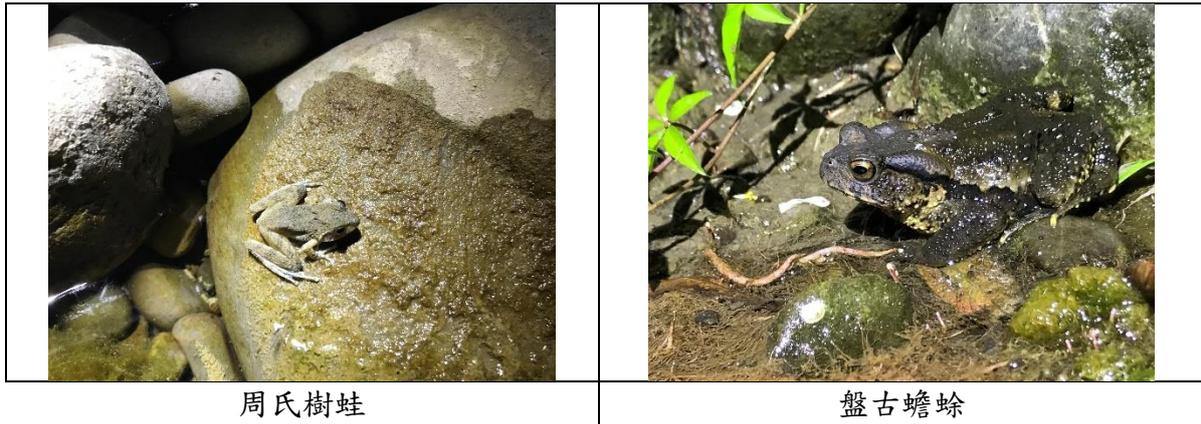
圖 22 後龍溪國光橋上游左岸護岸防災減災工程生態調查兩棲爬蟲類照片(111/09/28)

目名	科名	中文名	學名	特有種/入侵種	保育狀態	隻次
無尾目	樹蛙科	周氏樹蛙	<i>Buergeria choui</i>			16
無尾目	蟾蜍科	盤古蟾蜍	<i>Bufo bankorensis</i>	特有(亞)種		1
1	2 科	2 種	特有(亞)種 1 種			17
Shannon-Wiener 歧異度指數(H')						0.02
Simpson 優勢度指數(λ)						0.89

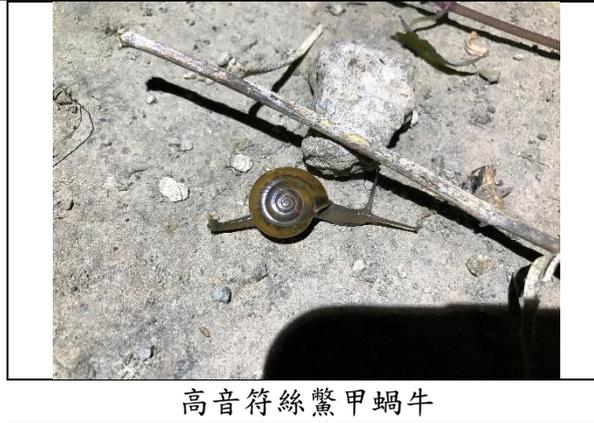
圖 24 後龍溪國光橋上游左岸護岸防災減災工程生態調查陸域軟體動物
照片(111/09/28)

目名	科名	中文名	學名	特有種/ 入侵種	保育狀態	隻次
柄眼目	絲鼈甲蝸牛科	高音符絲鼈 甲蝸牛	<i>Macrochlamys hippocastaneum</i>	入侵種		6
2 目	2 科	2 種	特有種 0 種，入侵種 2 種			6
Shannon-Wiener 歧異度指數(H')						0
Simpson 優勢度指數(λ)						1

高音符絲鼈甲蝸牛

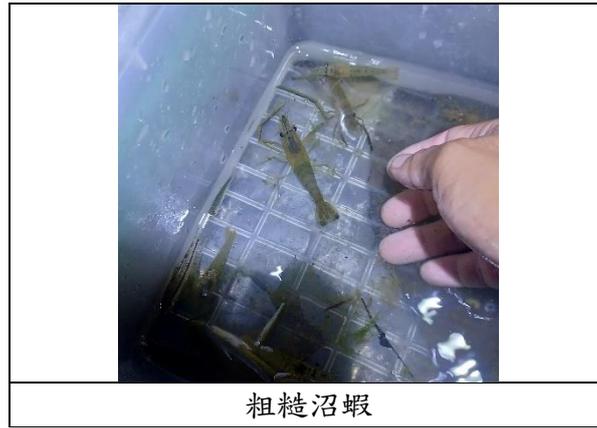
圖 26 後龍溪國光橋上游左岸護岸防災減災工程生態調查蝦蟹類照片
(111/09/29)

目名	科名	中文名	學名	特有種/ 入侵種	保育 狀態	隻次
十足目	長臂蝦科	粗糙沼蝦	<i>Macrobrachium asperulum</i>			48
十足目	匙指蝦科	多齒新米蝦	<i>Neocaridina denticulata</i>			9
1 目	2 科	2 種				57
Shannon-Wiener 歧異度指數(H')						0.19
Simpson 優勢度指數(λ)						0.73

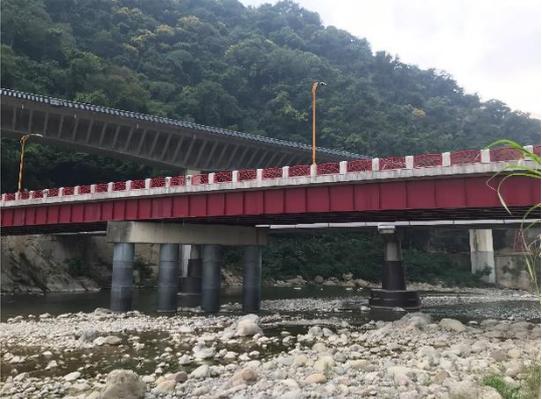
在水域生態部分，河道在自然營力作用下，已逐漸形成淺瀨、緩流等自然水域形態，而原位於國光橋下深潭並未受工程擾動，故仍有石賓、台灣鬚鱨、粗首鱨等魚群聚集，本次調查亦發現屬國內紅皮書接近受脅(NT)物種的原生鯰、台灣白甲魚及特有種短吻小鰮，顯示整體河相及水域生態已逐漸穩定恢復。

<p>國光橋下深潭景觀(111/09/29)</p>	<p>左岸石籠護岸前灘地其植被已逐漸恢復生長。(111/09/29)</p>

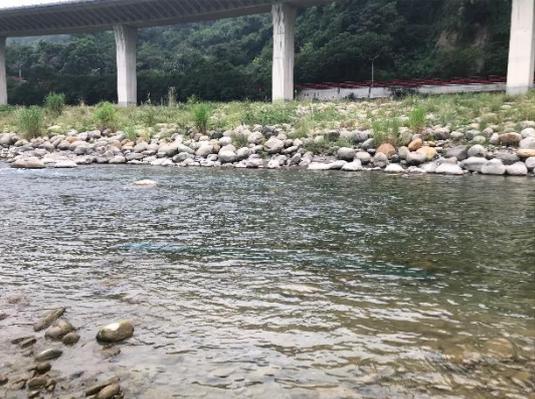
本工區於施工階段及維管階段進行調查發現，工區下游因設有固床工，但並無完全阻攔河道之連續性，故於「水域廊道連續性」項目中評為 3 分。「水陸域過渡帶」項目由施工中 1 分逐漸上升至 4 分，顯示河道經 1 年的沖蝕、堆積等自然營力作用下，已漸恢復原貌。「溪濱護坡植被」期施工前評為 10 分，竣工後因左岸原裸露地已有象草、蘆葦等先驅植被，覆蓋率增加，因而上升至 6 分。本案進行維管生態調查發現，工區具有較高之生物多樣性，尤其濱溪鳥類、魚類、蜻蛉類豐富度高，故於「水生動物豐多度」部分已上升至 7 分。另，本案於規劃設計階段調查發現，本工區河道有出現大規模藻華現象，河道經流路調整及自然營力作用後，出現淺瀨、緩流等多樣水域型態，藻華現象已有改善，故其分數上升至 10 分。整體而言，本工區河床已逐漸穩定，河道因自然擺盪作用下，形成由多顆塊石所構成之緩流、淺瀨之形態，適合小型濱溪鳥類及水生昆蟲停棲，左岸所回填之灘地已有象草、蘆竹等先驅植被所覆蓋，整體水域棲地恢復情況佳。

必要，河道與灘地切勿再擾動，並持續監測河床與左岸高灘地植被生長情形，以復原合適於野生動物所利用之棲地。

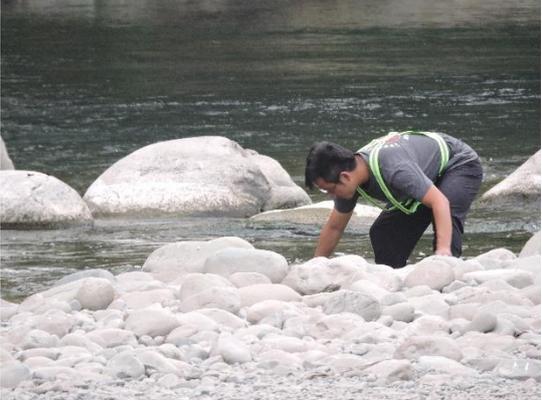
圖 27 維管生態檢核(竣工一年)辦理情形

<p>本團隊執行生態檢核情形(111/09/29)</p>	<p>河床受自然擺盪，形成多由塊石所組成之淺瀨予緩流。(111/09/29)</p>

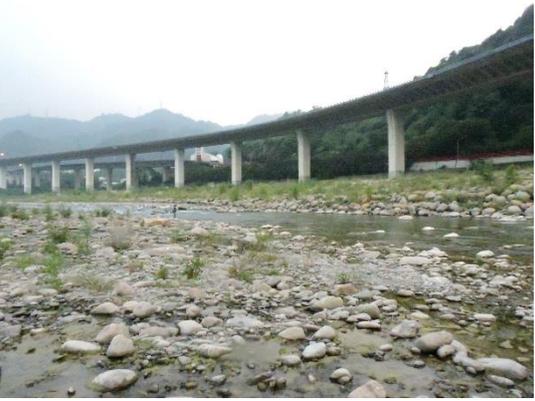
本工區河段大致呈自然原貌，周邊淺山密林屬於石虎重要棲地，兩岸河灘地濱溪植被適合山羌、食蟹獐、藍腹鷓、竹雞等野生動物利用。本工程於竣工一年後，河道因受自然擺盪影響，河灘地與溪床中佇立許多大型塊石，營造出緩流與淺瀨等水域形態，吸引周氏樹蛙、盤古蟾蜍，以及其他小型濱溪鳥類如白鶺鴒、屬特有種的紫嘯鶇，與三級保育類的鉛色水鶇進行覓食與停棲。此外，本次調查結果發現，本工區蜻蛉類昆蟲種類豐富，共有 12 種，其中以短腹幽蟴共計達 100 隻次以上，經常停棲於河床塊石上。另，本工區左岸所新設之石籠護岸，其原堤前處裸露灘地亦歷經時間演替，現已有銀合歡、象草、血桐、蘆竹等先驅植被所覆蓋，並發現屬二級保育類的彩鶇於灘地前覓食，顯示河道經過一年受搬運、堆積等作用下，工區河床及濱溪植被已逐漸趨於穩定。
