# 109 年第二河川局轄區生態檢核及民眾參與

頭前溪舊港島調節池及環島保護工環境改善工程(二)

生態檢核報告

(規劃設計階段)

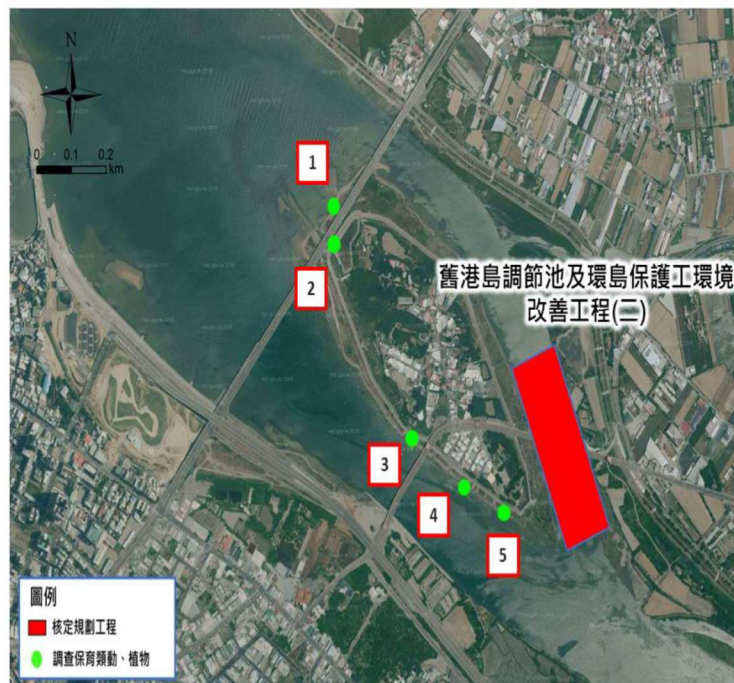
透過線上資料庫加載交叉比對後繪製工區預定地及生態關注物種分布圖。生態關注物種棲息環境因施作頭前溪舊港島調節池及環島保護工環境改善工程的有：臺灣特有亞種鳥類大卷尾、白頭翁及褐頭鷓鴣，生長於潮間帶的彈塗魚、弧邊管招潮蟹及紅樹林植物水筆仔，需針對各生態關注物種研擬出合適之生態保育對策。

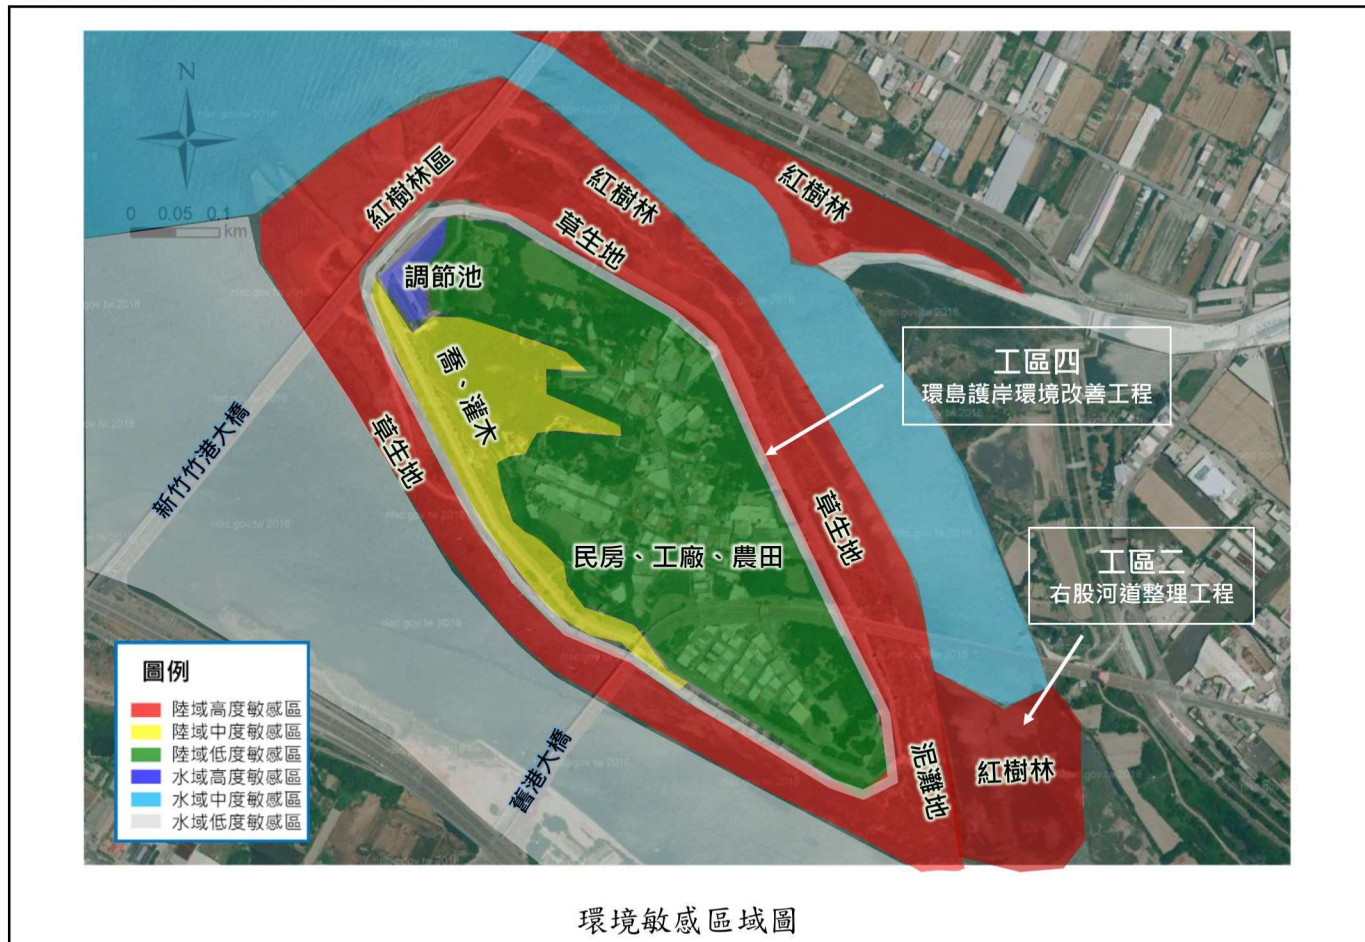
※生態關注區域圖說明及繪製：

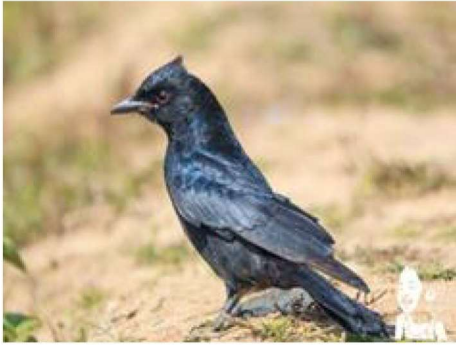
| 保護對象 | 生態保育對策： |
|---|---|
| | <p>建議生態保育策略採「縮小、補償」為原則，減少工區施工範圍不必要的破壞。</p> <ol style="list-style-type: none"> <li>1. 降低施工時噪音，施工便道儘量縮小對於森林、水域岸邊植被的擾動及破壞。</li> <li>2. 大卷尾喜歡停留樹枝頭或電線上，伺機捕捉飛過的昆蟲，故工程施工範圍或非必要施工的區域以保留大型原生樹種，若樹木於施工範圍內建議遷移，或回填背填土區可種植台灣原生灌木。</li> </ol> |

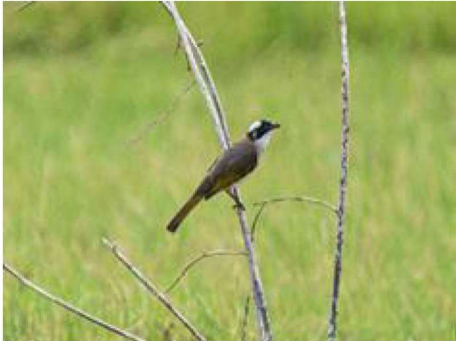
| 保護對象 | 生態保育對策： |
|---|---|
| | <p>建議生態保育策略採「減輕、縮小」為原則，減少工區施工範圍不必要的破壞。</p> <ol style="list-style-type: none"> <li>1. 降低施工時噪音，施工便道儘量縮小對於森林、水域岸邊植被的擾動及破壞。</li> <li>2. 施工範圍盡可能保留水生植物及水域岸邊草澤環境及岸邊大樹，給予白頭翁覓食及活動空間。</li> </ol> |

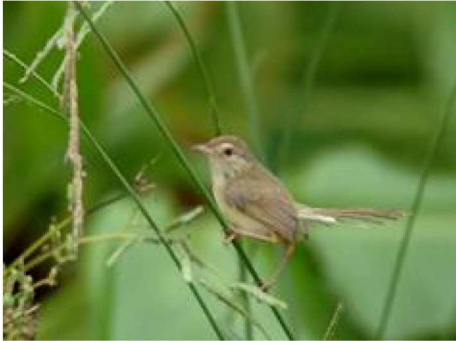
| 保護對象 | 生態保育對策： |
|---|---|
| | <p>建議生態保育策略採「減輕」為原則，減少工區施工範圍不必要的破壞。</p> <ol style="list-style-type: none"> <li>1. 調節池的水位受水閘門所影響，未來保持與河口聯通，讓河口水生生物可進入活動，並保留些蘆葦，讓鳥類與水生生物棲息，施工時則避免施工岸邊泥灘之濕地環境。</li> <li>2. 降低施工時噪音，施工便道儘量縮小對於森林、水域岸邊植被的擾動及破壞。</li> </ol> |

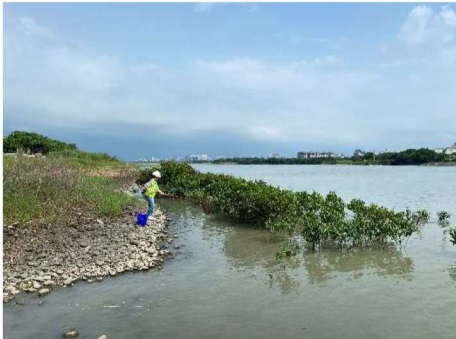
| 保護對象 | 生態保育對策： |
|---|---|
| | <p>建議生態保育策略採「補償」為原則，減少工區施工範圍不必要的破壞。</p> <ol style="list-style-type: none"> <li>1. 紅樹林植物水筆仔建議移植至右股溪下游之賞夕平台位置(1K+750)。</li> </ol> |

| 項次 | 生態議題 | 生態影響預測 | 生態友善措施建議 |
|---|---|---|---|
| 2 | 減少對於紅樹林生態環境破壞。 | 因河道整理需移除溪濱植物及紅樹林，影響潮間帶生物棲息環境。 | 「補償」：紅樹林植物水筆仔建議移植至右股溪下游之賞夕平台位置（1K+750）。 |

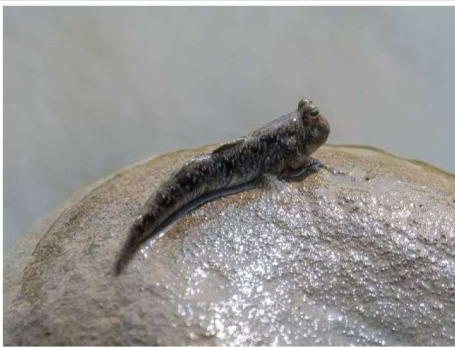
位置或樁號：244194, 2748400

說明：潮間帶觀察彈塗魚

建議生態保育策略採「減輕」為原則，減少工區施工範圍不必要的破壞。

1. 避免於豐水期施工，減少過度擾動水域生態環境。

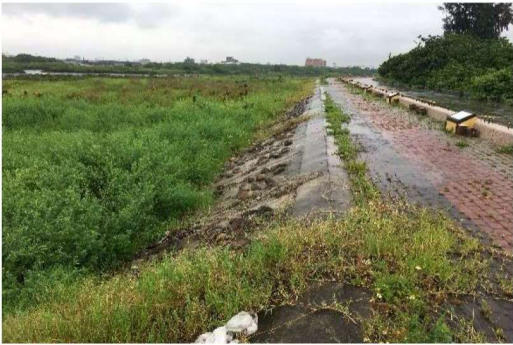
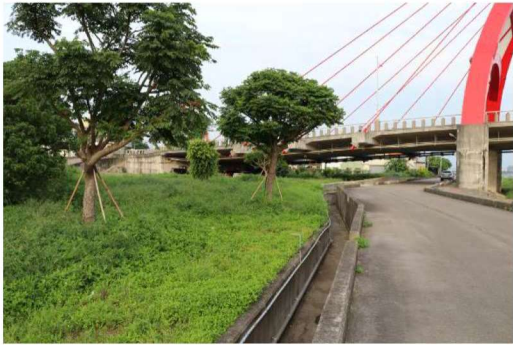
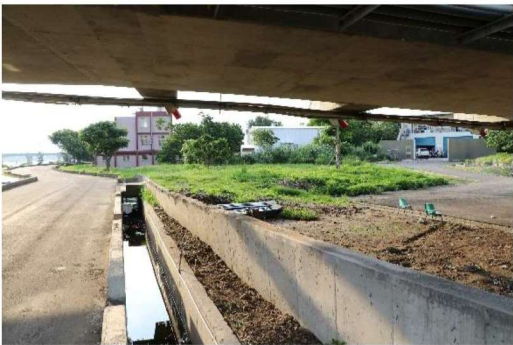
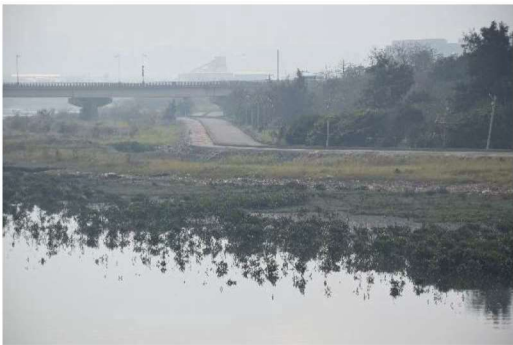
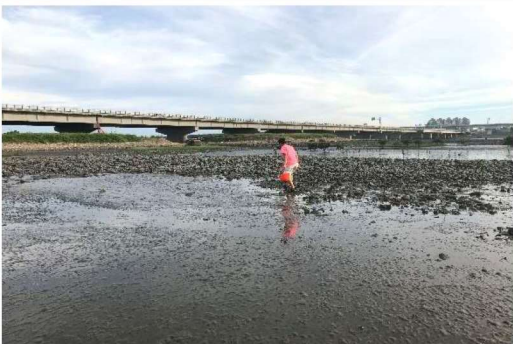
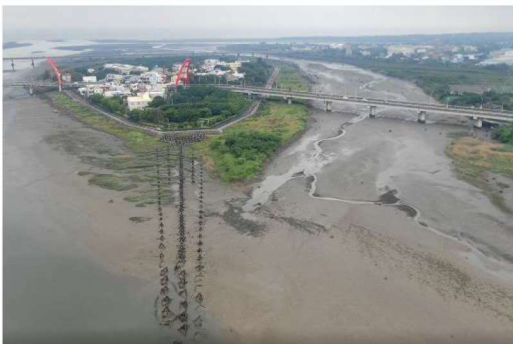
| <p>位置或樁號：0K+650<br/>日期：109/05/29<br/>說明：舊港島護岸邊坡植被</p> | <p>位置或樁號：0K+450<br/>日期：108/06/16<br/>說明：舊港島里民移植雀榕</p> |
| <p>位置或樁號：0K+500<br/>日期：108/06/16<br/>說明：預定施作生態池之草地</p> | <p>位置或樁號：1K+400<br/>日期：108/01/31<br/>說明：舊港島左岸草地及外圍紅樹林棲地</p> |
| <p>棲息地位置或樁號：1K+750<br/>日期：108/06/08<br/>說明：舊港島尾端泥灘地</p> | <p>位置或樁號：0K+900<br/>日期：109/03/10<br/>說明：舊港圳導水路入口處</p> |

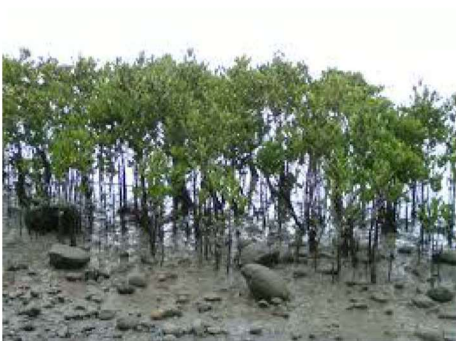
| <p>位置或樁號：1K+750<br/>說明：褐頭鷓鴣</p> | <p>位置或樁號：244092,2749003<br/>說明：水筆仔</p> |

| | 補償<br>(C) | 減少對於紅樹林生態環境破壞。 | 紅樹林植物水筆仔建議移植至舊港島前端下游之賞夕平台位置(1K+750)。 | | <input type="checkbox"/> 是<br><input type="checkbox"/> 否 |

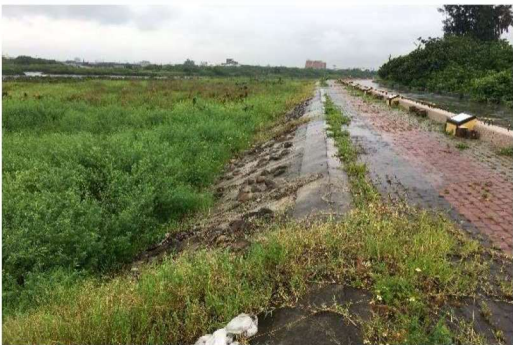
| <p>位置或樁號：0K+050(圖 A)</p> <p>日期：108/01/31</p> <p>說明：舊港島右岸為草生地，地上多有垃圾及枯木，建議清除</p> | <p>位置或樁號：0K+450(圖 B)</p> <p>日期：108/06/16</p> <p>說明：舊港島里民移植雀榕，渠道建議加生物通道或表面粗糙化。</p> |

| 1.郭 (教授)摘要：<br>(1) 維持水路蜿蜒。<br>(2) 避免施工方法及過程造成濁度升高。<br>(3) 增加構造物表面孔隙、粗糙度，圖 B。<br>(4) 縮減工程量體或規模。<br>(5) 增加生物通道或棲地營造，圖 E。<br>(6) 垃圾清除。 | | 1.回復人員(二河局)：<br>(1) 水路將保持蜿蜒。<br>(2) 本工程將會要求營造廠商，針對揚塵汙染進行灑水。<br>(3) 新增渠道採砌石施作。<br>(4) 未來將與生態團隊、設計團隊研擬開挖範圍，已縮小工程規模為主。<br>(5) 渠道渠牆採用緩坡，動物可爬行通過，部分地區種植台北草增加陸域棲地。<br>(6) 本工程將進行泥灘地垃圾清除。 | |

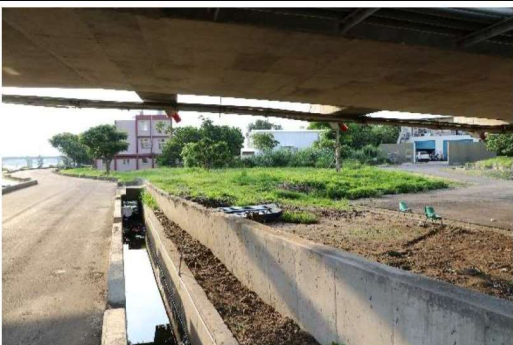
| <p>位置或樁號：0K+500(圖 C)</p> <p>日期：108/06/16</p> <p>說明：預定施作生態池之草地，橋台底下無陽光，應種植耐陰植物。</p> | <p>位置或樁號：1K+400(圖 D)</p> <p>日期：108/01/31</p> <p>說明：舊港島左岸草生地及外圍紅樹林棲地，施工避免造成水質濁度上升。</p> |

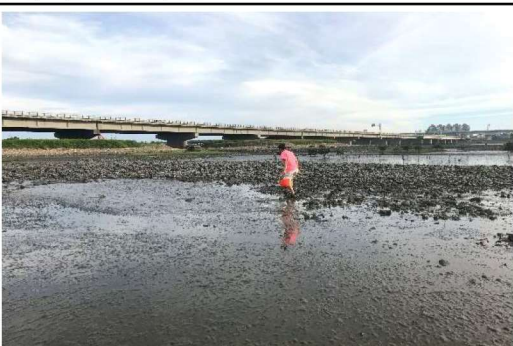
| <p>棲息地位置或樁號：1K+750(圖 E)</p> <p>日期：108/06/08</p> <p>說明：舊港島尾端泥灘地，施工應保留生物通道。</p> | <p>位置或樁號：0K+900(圖 F)</p> <p>日期：108/01/31</p> <p>說明：右股溪泥沙淤積有逐漸陸化之傾向。</p> |

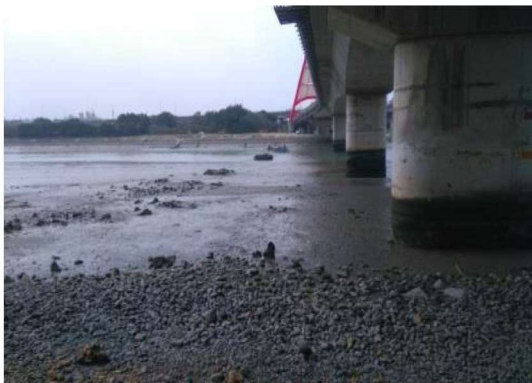
位置或樁號：舊港大橋  
日期：(109/01/17)  
說明：舊港大橋環境現況

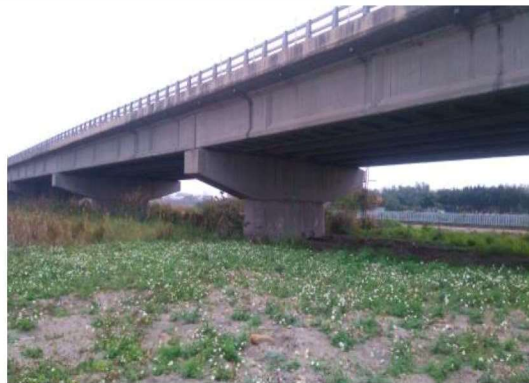
位置或樁號：竹港大橋  
日期：(109/01/17)  
說明：竹港大橋環境現況

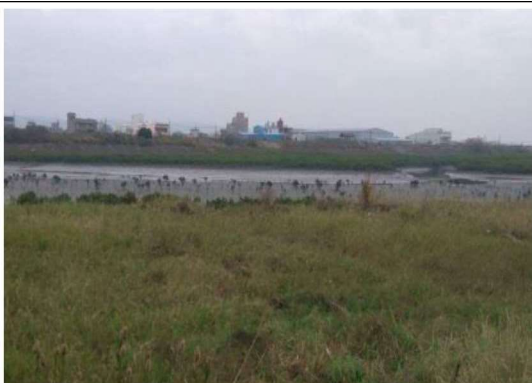
位置或樁號：245408, 2747936  
日期：(109/01/17)  
說明：河川棲地上游環境現況

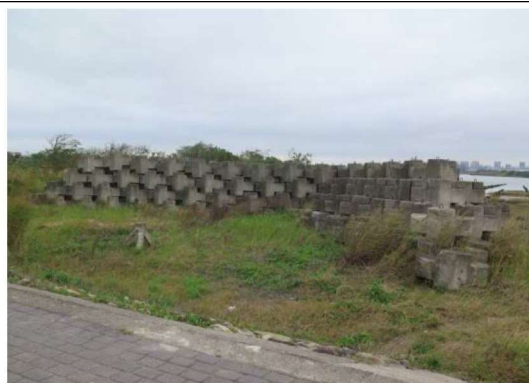
位置或樁號：245130, 2748420  
日期：(109/01/17)  
說明：島頭消波塊堆置區
