# 110 年第二河川局轄區生態檢核及民眾參與

頭前溪舊港島調節池及環島保護工環境改善工程(二)  
生態檢核表

(維護管理階段)

附表M-01 工程生態復育評析表

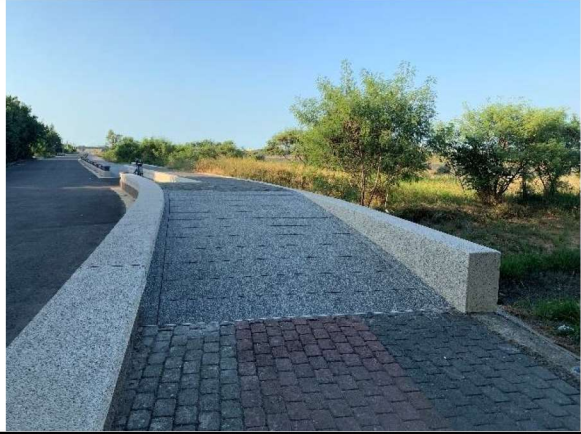
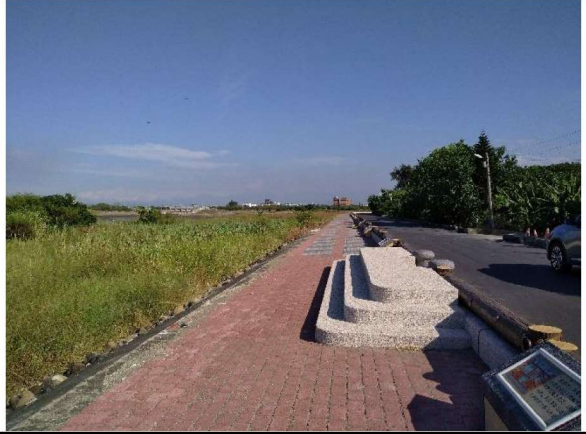
| <p>說明：環島步道。</p> | <p>說明：環島步道。</p> |
