# 水利署委辦計畫成果海報

## 110年第二河川局轄區生態檢核及民眾參與-舊港島調節池及環島保護工環境改善工程(二)-施工階段

## 110年第二河川局轄區生態檢核及民眾參與-舊港島調節池及環島保護工環境改善工程(二)-維護管理階段

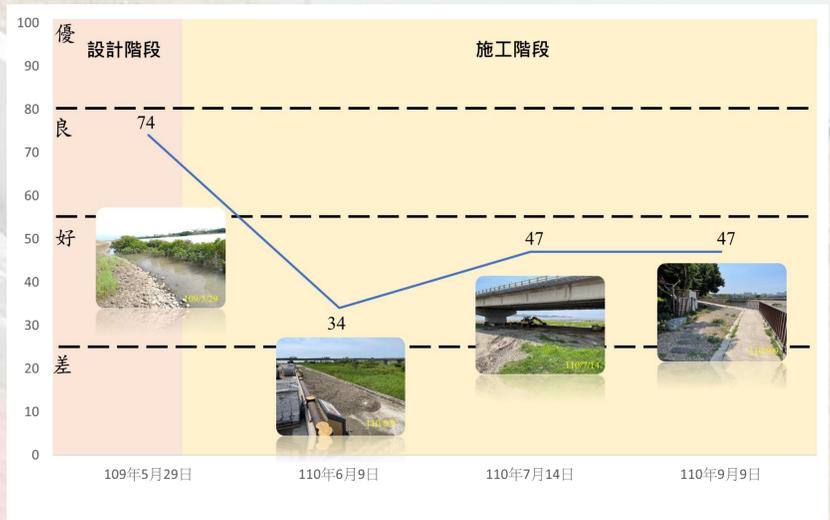
本工程於施工階段執行之快速棲地環境評估結果為34分、47分、47分(總分數100分)，棲地品質屬於「好」，低於先前規劃設計階段74分，棲地品質為「良」。其分數差異主要因為水質受施工影響，濁度變高，且溪濱臨岸區域植物覆蓋率受施工影響，護坡穩定性降低，故分數會有明顯落差。

舊港島調節池及環島保護工環境改善工程(二)快速棲地評估成果圖

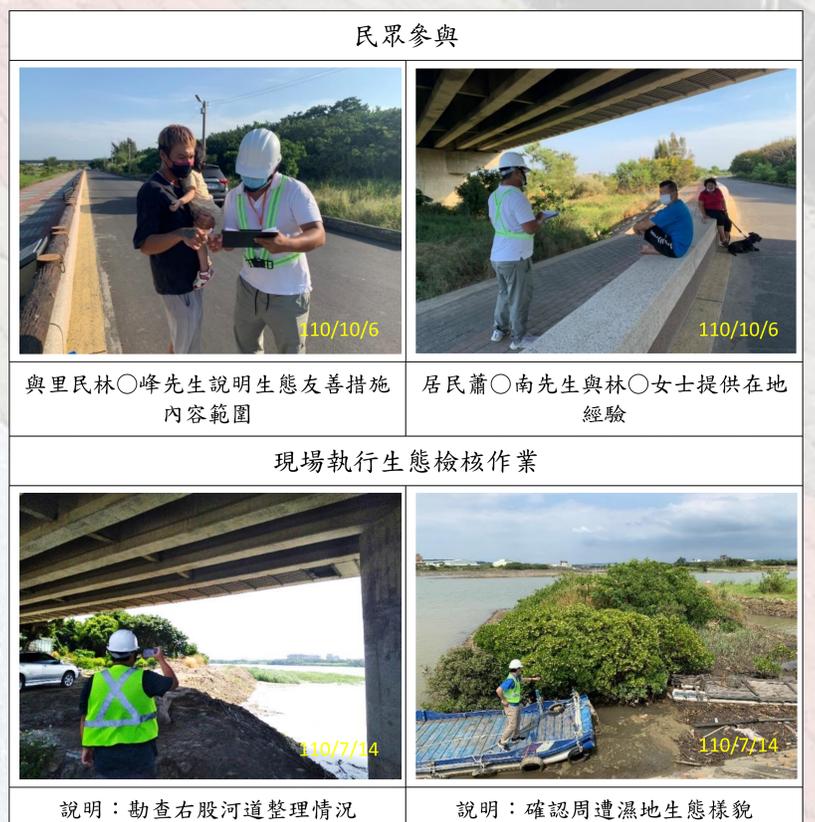
1. 施工前：於108年1月31日進行確認作業，發現舊港島護岸邊坡植被區多垃圾，應予清除。
2. 施工中：於110年6月9日進行作業，確認材料有正確堆置於人為干擾區域，並有使用三角錐作為警示。
3. 完工後：於110年10月8日進行確認作業，認為本案係因位於河口溼地，工程對於環境造成的變化需長時間持續觀察棲地變化，以確認是否有生態異常狀況出現，建議擬定維管措施，並於一年後執行生態復育評析。

舊港島調節池及環島保護工環境改善工程(二)民眾參與及現勘照片

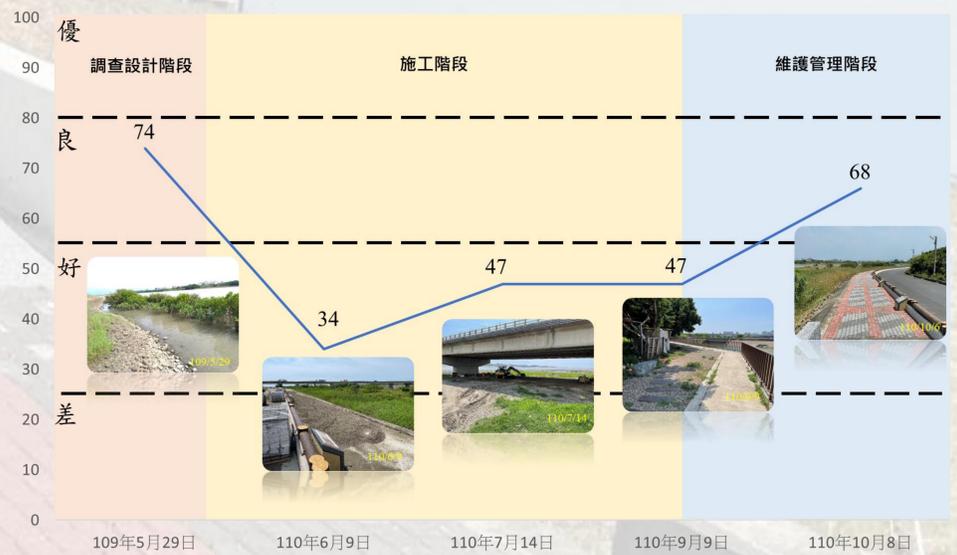
本工程於維護管理階段(竣工30日內)執行之快速棲地環境評估結果為68分(總分數100分)，棲地品質屬於「良」，較高於先前施工階段分數(皆介於26-54分，棲地品質屬於「普通」)，而逐漸接近規畫設計階段分數，表示施工環境已逐漸恢復中。

舊港島調節池及環島保護工環境改善工程(二)快速棲地評估成果圖

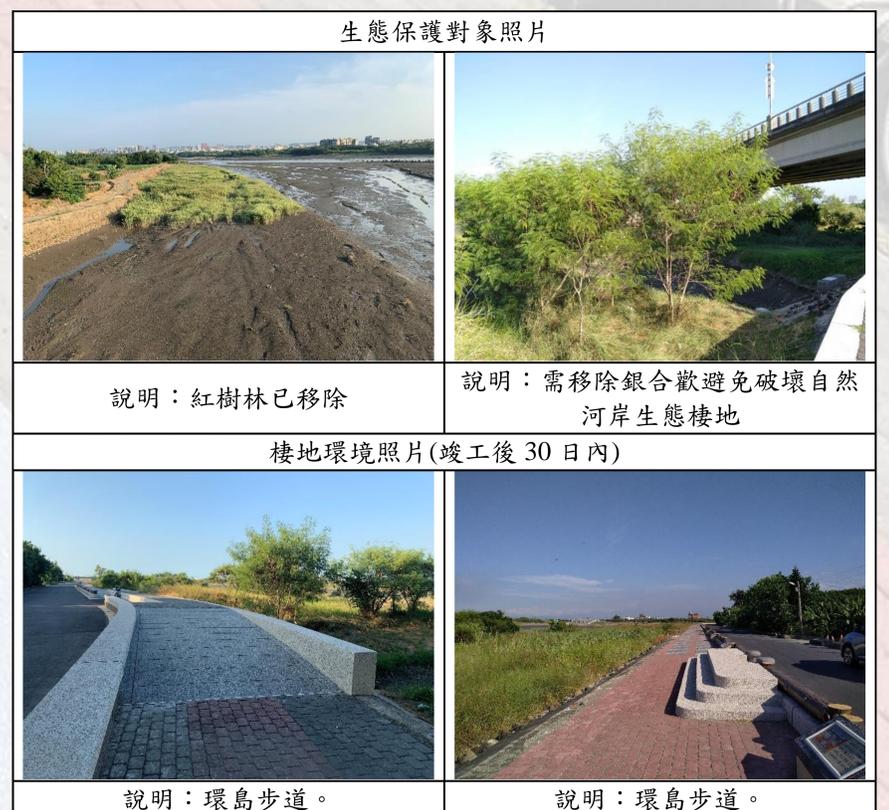
舊港島調節池及環島保護工環境改善工程(二)現況照片

1. [減輕] 護岸草生地已見零星銀合歡入侵，由於銀合歡有毒化作用，可能會持續抑制週遭植物生長並擴張成銀合歡樹林，破換舊港島自然生態樣貌，建議應盡早移除。
2. [減輕] 環島步道見零星垃圾，且仍有施工材料堆置於工區週圍，可能導致野生動物誤食，或是垃圾掉入水域環境而汙染水質，應持續清理垃圾及移除施工材料，以維護野生動物及水域環境之健全。
3. [減輕] 舊步道面已長出雜草，建議適時清理，以避免野生動物誤闖民眾行走區域而導致衝突。
4. [減輕] 部分步道旁之高草叢生長過盛已侵入民眾步道區，應適時清理，以避免野生動物誤闖民眾行走區域而導致衝突。
