# 109 年第二河川局轄區生態檢核及民眾參與

六股溪福興段治理工程(二)

生態檢核報告

(規劃設計階段)

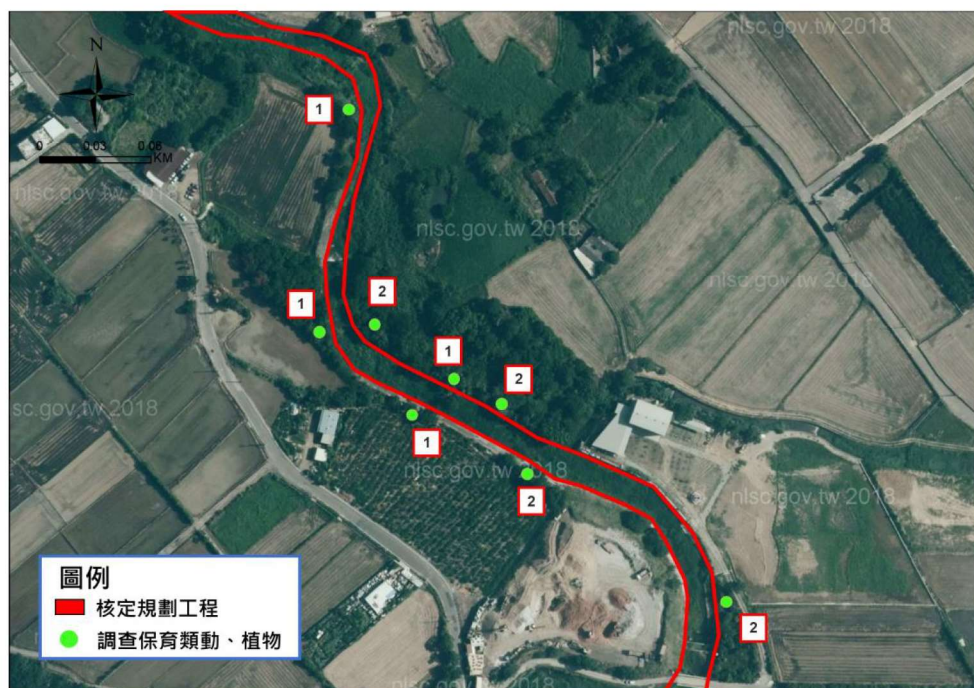
工區預定地與生態關注物種分布圖

透過線上資料庫加載交叉比對後繪製工區預定地及生態關注物種分布圖。生態關注物種棲息環境因施作六股溪福興段治理工程(二)的有：樟樹(民俗植物)、苦楝(民俗植物)，需針對各生態關注物種研擬出合適之生態保育對策。

1. 苦楝  
(民俗植物)

2. 樟樹  
(民俗植物)

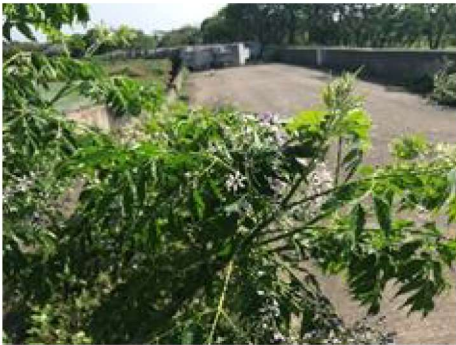
| 保護對象 | 生態保育對策 |
|---|---|
| <p>位置或樁號：252978.78,2758779.01<br/>說明：施工區域邊喬灌木苦楝樹</p> | |

| 保護對象 | 生態保育對策 |
|---|---|
| | <p>建議生態保育策略採「減輕、補償」為原則，減少工區施工範圍不必要的破壞。</p> <ol style="list-style-type: none"> <li>1. 河道兩側多為外來入侵種，整理河道時應一併清除。施工期間應盡量避免對岸邊喬灌木造成傷害；若必須移除部分枝條，不可過度或不當修枝。</li> <li>2. 保留堤岸邊坡大型苦楝樹及樟樹，若工程無法迴避則應將樹木移植他處，待施工完畢後復位。</li> </ol> |

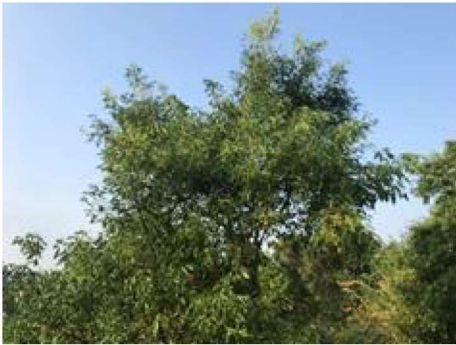
| 保護對象 | 生態保育對策 |
|---|---|
| <p>位置或樁號：253019.65,2758784.13<br/>說明：施工區域邊喬灌木木樟樹</p> | <p>建議生態保育策略採「減輕」為原則，減少工區施工範圍不必要的破壞。</p> <ol style="list-style-type: none"> <li>1. 設置動物通道以降低固床工之高低落差，並維持溪流橫向連結，提高動物兩岸移動便利性，減少動物摔落溺斃之發生機率。</li> <li>2. 工程以半半施工方式，進行導流、引流方式，避免斷流，維持河道常流水狀態。</li> </ol> |

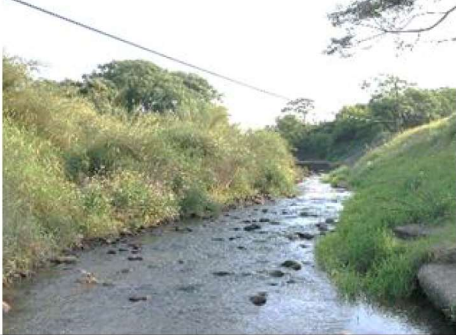
| 保護對象 | 生態保育對策 |
|---|---|
| <p>位置或樁號：252950.69,2758827.55<br/>說明：維持河道常流水狀態，並設置動物逃生用坡道。</p> | |

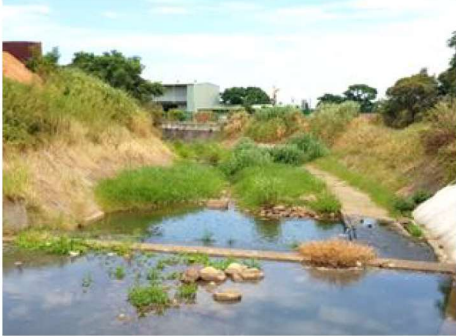
| 保護對象 | 生態保育對策 |
|---|---|
| <p>位置或樁號：253154.17,2758672.59<br/>說明：既有跌水設施保留</p> | |

| 保護對象 | 生態保育對策 |
|---|---|
| | <p>建議生態保育策略採「迴避」為原則，漸少工區施工範圍的擾動和破壞，保留原有的生態棲地。建議既有的跌水設施應予以保留，可以維持河道深潭、淺流等流況，亦能保持河道跌水，使河道具有曝氣功能，避免優養化。</p> |

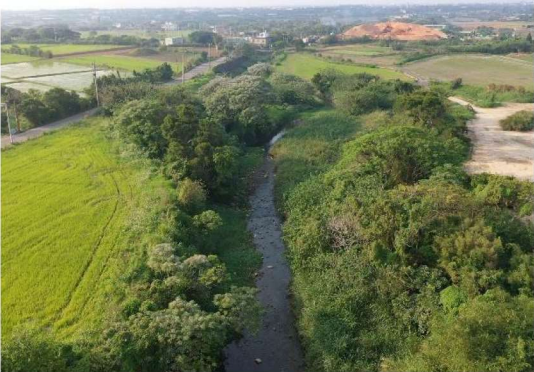
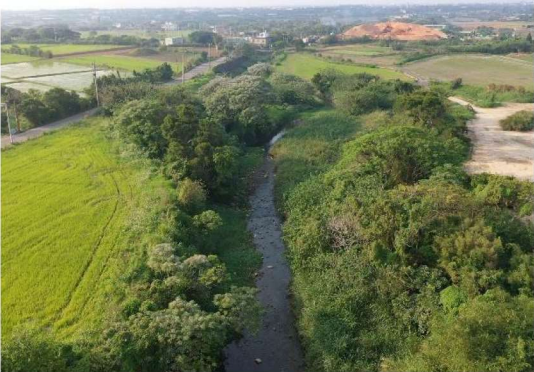
| <p>位置或樁號：253154.17,2758672.59<br/>日期：109/03/26<br/>說明：水質尚可，兩岸有喬灌木苦楝、樟樹。</p> | <p>位置或樁號：252988.15,2758796.9<br/>日期：109/03/26<br/>說明：河道兩側有濱溪植物生長，施工期間應維持河道常流水狀態。</p> |

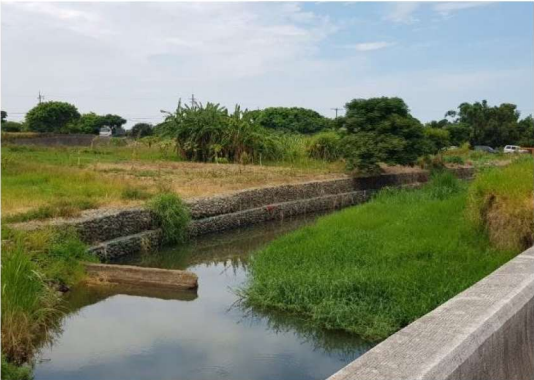
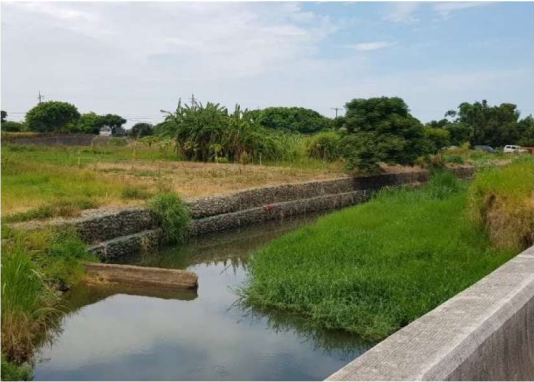
| <p>位置或樁號：252948.98,2758945.47<br/>日期：109/07/31<br/>說明：河道右側已有長城籠護岸，兩側有濱溪植物生長。</p> | <p>位置或樁號：252948.98,2758945.47<br/>日期：109/07/31<br/>說明：既有水設施，建議予以保留。</p> |

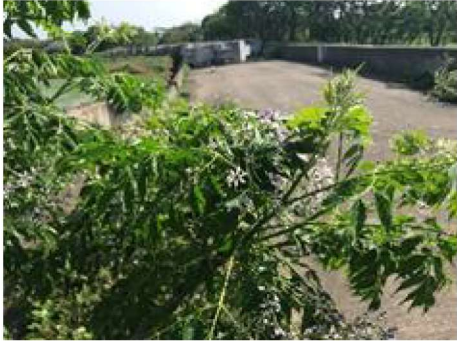
| 位置或樁號：234738, 2717838<br>說明：苦楝 | 位置或樁號：233793, 2718160<br>說明：樟樹 |
