# 津沙海堤海岸調適改善工程

## 施工說明會暨生態保育教育訓練

主辦單位：連江縣政府

承辦單位：東丕營造股份有限公司

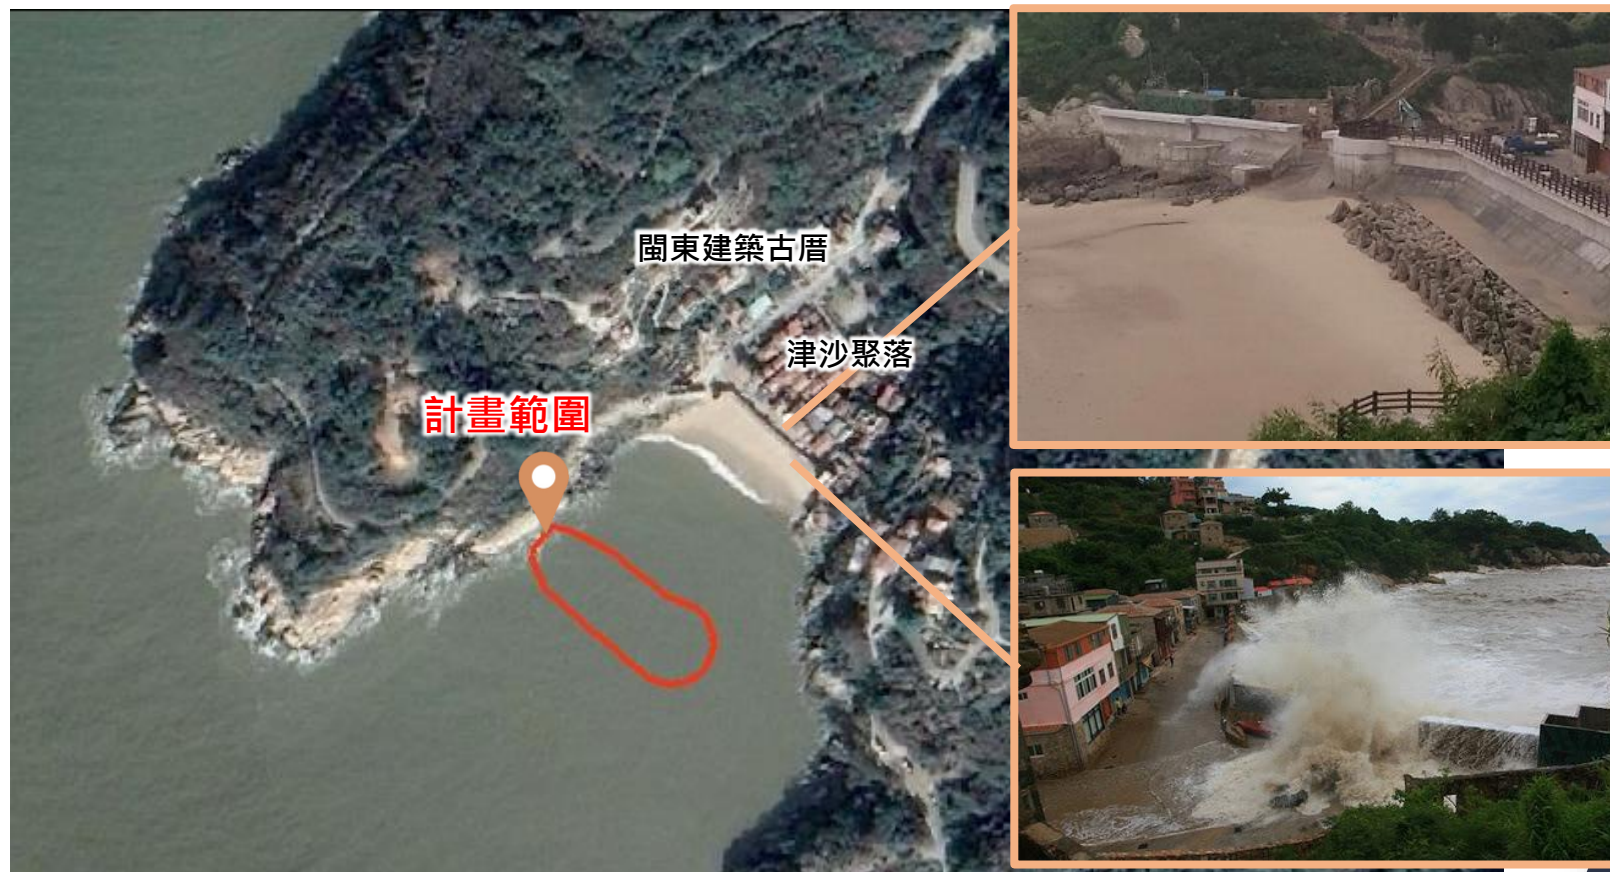
# 計畫範圍

本案計畫區位於連江縣南竿鄉西南方之津沙聚落，堤前沙灘長度不足受颱風、季風海浪沖刷及潮汐進退影響至鉅，既有護堤不足以抵擋強波巨浪，為降低颱風期間外海波浪侵襲海岸與海堤越波情形，保護海岸與堤後民眾生命財產安全，將進行津沙海岸改善，於海堤外海145m處，施作100m之離岸潛堤。

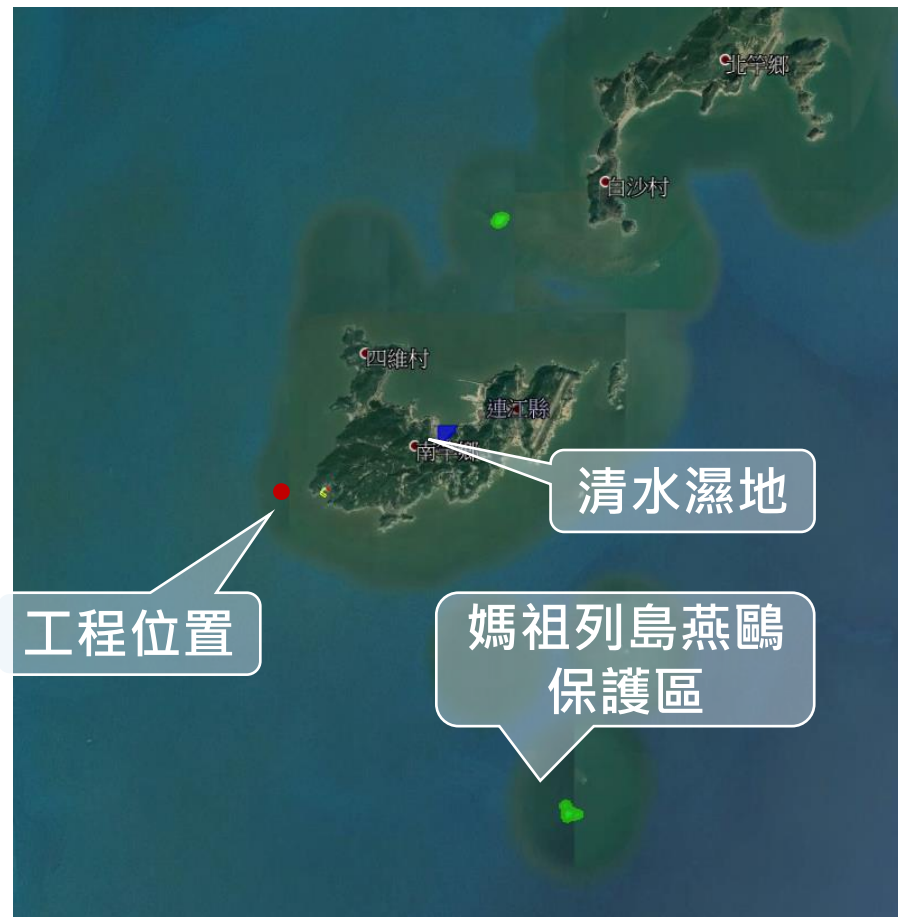
➤ 套疊大尺度圖資，治理區未位於法定公告生態敏感區

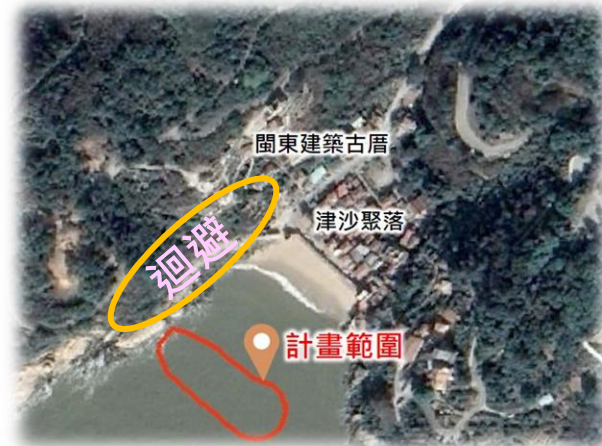
- 潛堤以自然塊石為構材，具通透性
- 潛堤離岸側採消波塊設計，增加動物躲藏空間
- 潛堤兩側以消波塊及塊石堆砌1:2緩坡，有利動物攀爬
- 選用性能良好之施工機具和船舶，減輕噪音及油污污染
- 垃圾及廢棄物應集中並帶離現場、避免野生動物誤食
- 完工後盡可能復原海岸自然景觀原貌。
- 不可獵捕、採集及傷害野生動植物
- 非施工時間降低夜間照明，避免干擾夜間動物活動及覓食
- 大型車輛或機具進出，事先通知村落居民
