## 公共工程生態檢核自評表

核定階段附表 P-01(1/2)

光復溪大安堤段改善工程  
工程生態檢核 附表

附表 D-02 生態專業人員現場勘查紀錄表

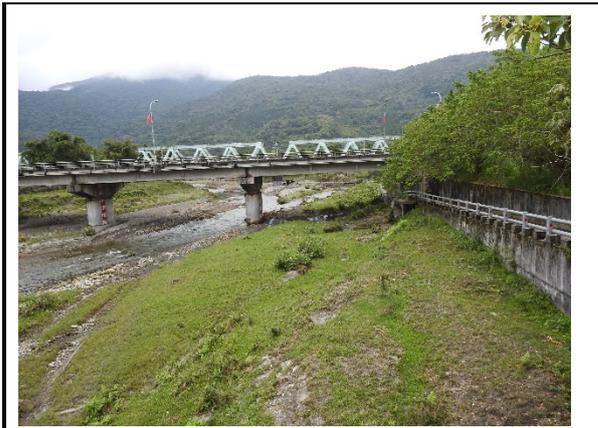
<p>位置 1：鐵道下游預計興建堤防處，既有擋土牆。</p>	<p>位置 2：台九線上游河道底質以細礫、細砂為主。</p>

3	<p>預計新建堤防處，現況擋土牆後方為樹林，堤防新建應考量樹林及河灘地之間的連結性，使樹林得以發揮濱溪植被的生態功能。因此堤防設計原則應包含：</p> <ol style="list-style-type: none"> <li>1.緩坡化</li> <li>2.前坡、後坡栽植原生植被(包含喬、灌木之複層植栽)</li> <li>3.道路側溝溝壁粗糙化，並設置動物坡道，避免造成生物受困其中。</li> </ol>	<p>納入設計考量。</p>
4	<p>預計環境營造河段為漿砌石堤防(如下圖)，植被覆蓋度較低，建議覆土栽植適地適生植被，增加視覺美觀，同時增加坡面粗糙度以降低對生物造成的阻隔。</p>

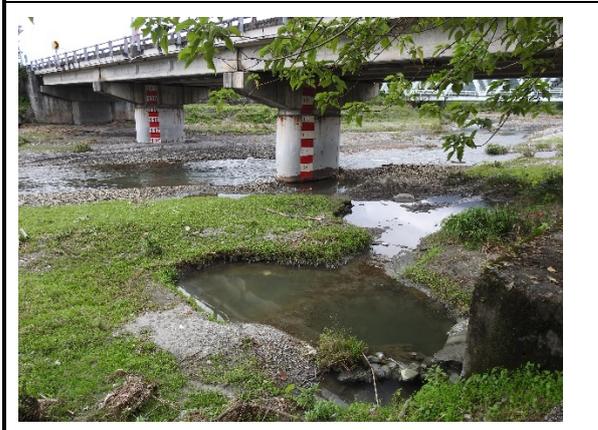
<p>位置 3：台九線下方河道高灘地有人工挖掘池塘，為偏好緩水域的生物棲地。</p>	<p>位置 3：台九線下方既有土坡，後坡的道路側溝植生茂密，生長過溝菜蕨。</p>

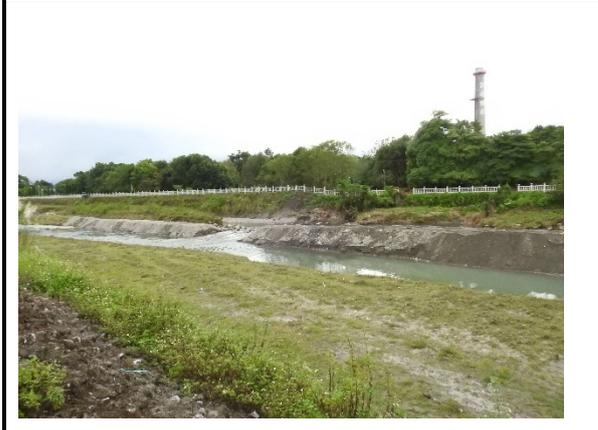
<p>位置 4：正在進行農水署取水工程，於河道中央設置擋水土丘。</p>	<p>位置 5：預計進行環境營造 870 公尺河段棲地類型單調，高灘地以泥質為主，生長短草坪，右岸有既有低水護岸，左岸則有大水沖刷痕跡，水流淺薄，流速快卻缺少湍瀾水型，以淺流為主。</p>

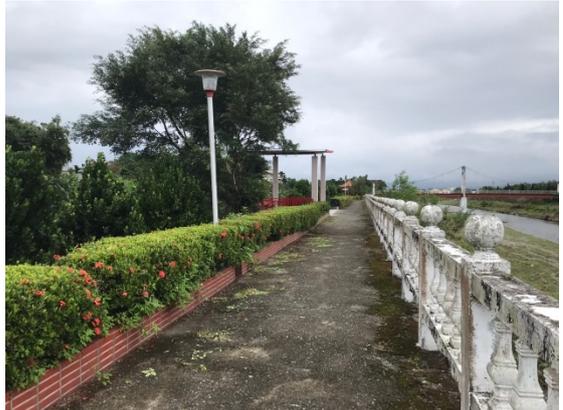
<p>位置 6：預計進行環境營造 870 公尺河段既有堤防堤頂設施現況</p>	<p>位置 6：堤後防汛道路現況、堤防後坡栽植福木等喬木、灌木。</p>

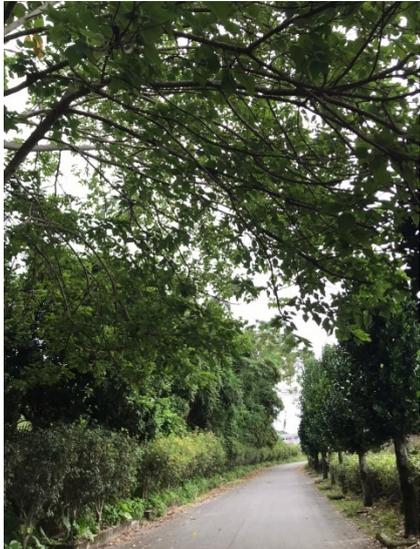
<p>位置 7：防汛道路兩側偶有大樹，具遮陰、提供鳥類棲地等生態功能。</p>	<p>位置 7：道路側溝現況約 50 公分深，三面水泥。</p>

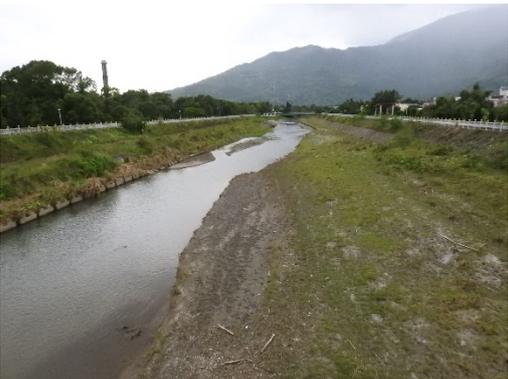
<p>納入設計考量。</p>
5	<p>預計環境營造河段，河灘地現況以短草坪為主，生態功能較弱，建議調整河灘地坡度，使河道可包含淺水/深水等不同植物偏好之環境，營造多樣棲地，也有利於蜻蛉目昆蟲使用。</p>	<p>納入設計考量。</p>
6	<p>預計環境營造河段，現況水域棲地單調(如下圖)，建議於河灘地營造緩水流域，增加棲地類型，也增加關注物種菊池氏細鯽之生存環境。</p>

<p>納入設計考量。</p>
