本計畫之工作範圍為第八河川局轄管內之卑南溪電光二、三號堤防。

本計畫針對「卑南溪電光二、三號堤防基礎保護工加強工程」執行工程施工階段之生態檢核作業，相關辦理事項如下：

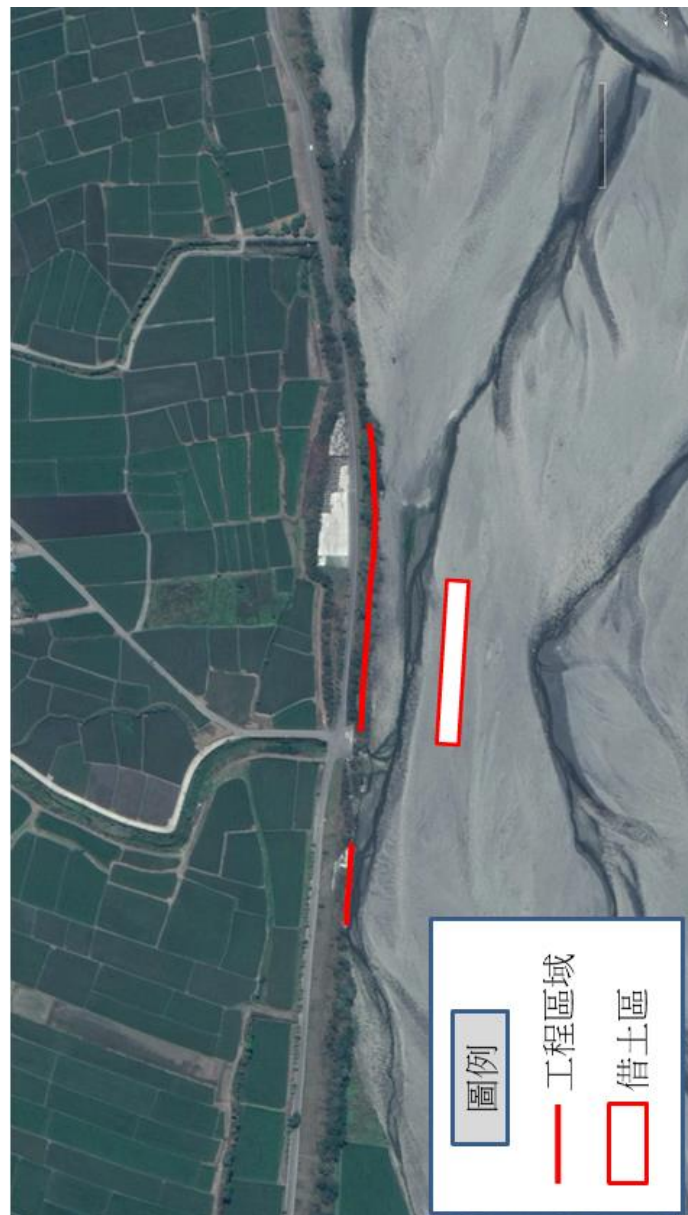
圖 3-2 卑南溪電光二、三號堤防基礎保護工加強工程生態調查範圍圖

本計畫透過跨領域工作團隊，協請生態人員於工程範圍進行現場勘查，評估潛在生態課題、確認工程範圍與週邊環境的生態議題，以及生態保全對象等。相關勘查範圍為卑南溪電光二、三號堤防基礎保護工加強工程，如圖3-2所示。

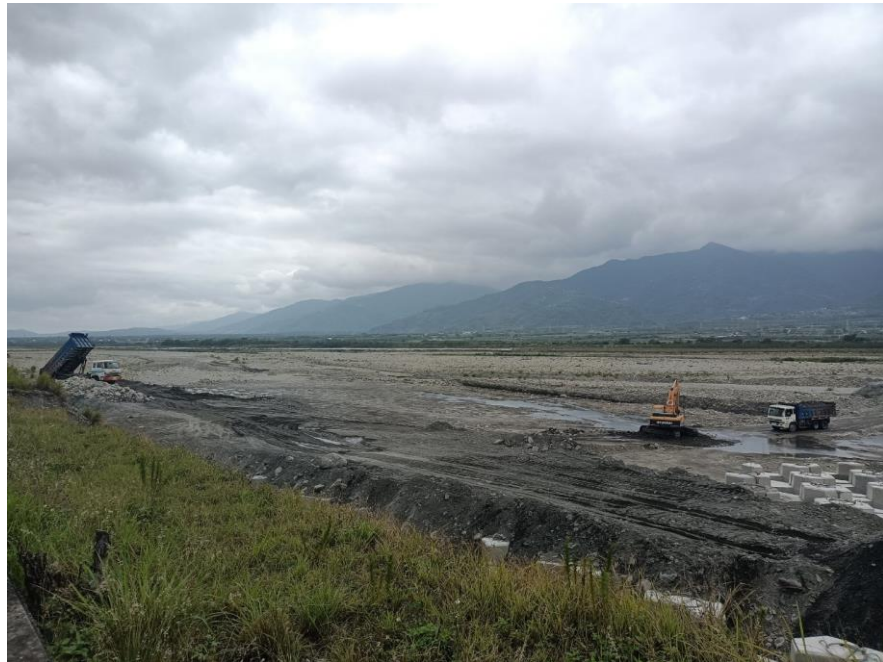
圖 3-3 卑南溪電光二、三號堤防基礎保護工加強工程施作情形

於施工前、中、後進行現地環境評估，針對廠商施作狀況，檢視施工廠商是否依照生態評估與生態保育對策施作，其施作狀況如圖3-3~圖3-6所示，無發現破壞環境或未遵守規定之情形。

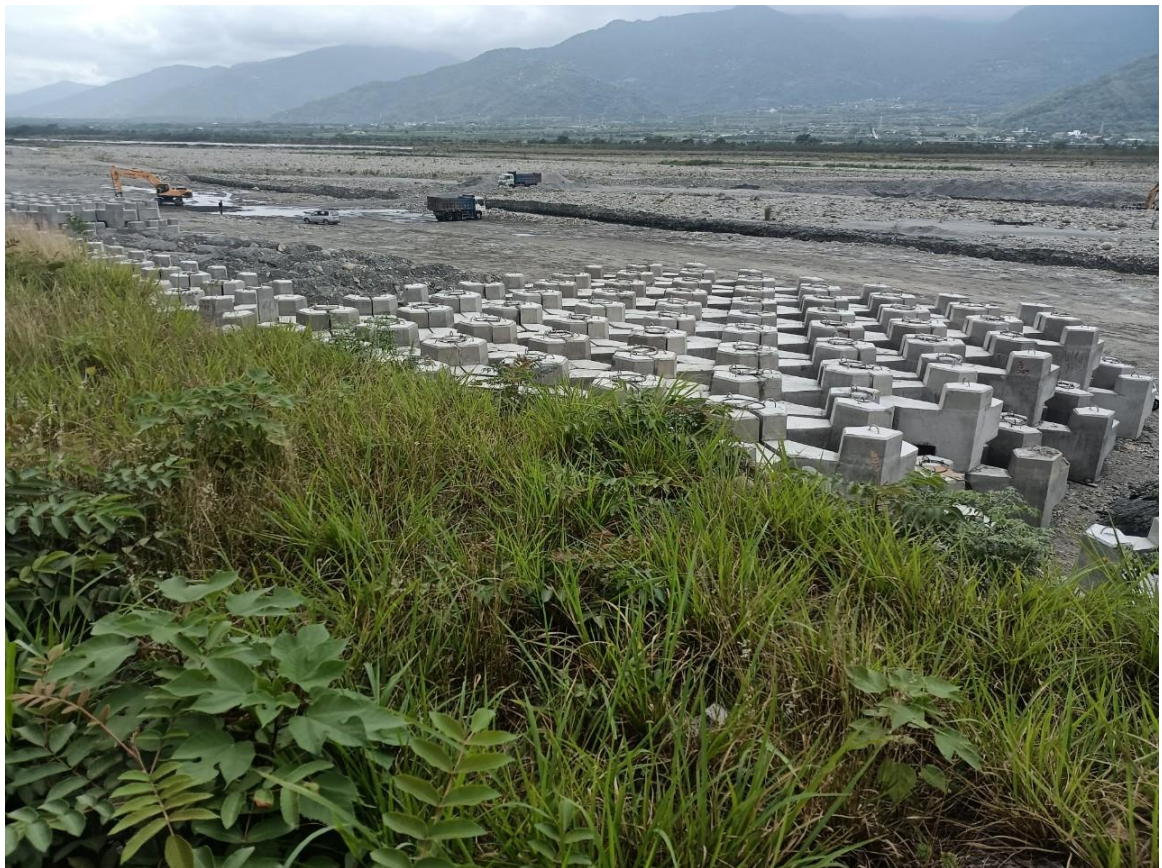
圖 8-1 保留既有堤頂植被(羅氏鹽膚木、苦楝、構樹)

「卑南溪電光二、三號堤防基礎保護工加強工程」施工範圍，經生態調查發現工程下游護岸有苦楝、羅氏鹽膚木、構樹及相思樹等原生樹種，於工程施作前提供分布位置圖，堤頂植被優先以迴避方式進行處理。並於施工中及施工後進行現場環境檢視，廠商確實落實建議迴避原生樹種分布之區域，以達到保育措施執行，如圖8-1所示。工程施作時遇到水路調整時，需以涵管橫跨河道，避免因擾動造成水體汙染，如圖8-2及圖8-3所示。
