| 6.2 卑南溪海端四號堤防河道整理及基礎改善工程棲地環境評估成果<br>..... | 6-3 |

本計畫之工作範圍為第八河川局轄管內之卑南溪海端四號堤防。

本計畫針對「卑南溪海端四號堤防河道整理及基礎改善工程」執行工程施工階段之生態檢核作業，相關辦理事項如下：

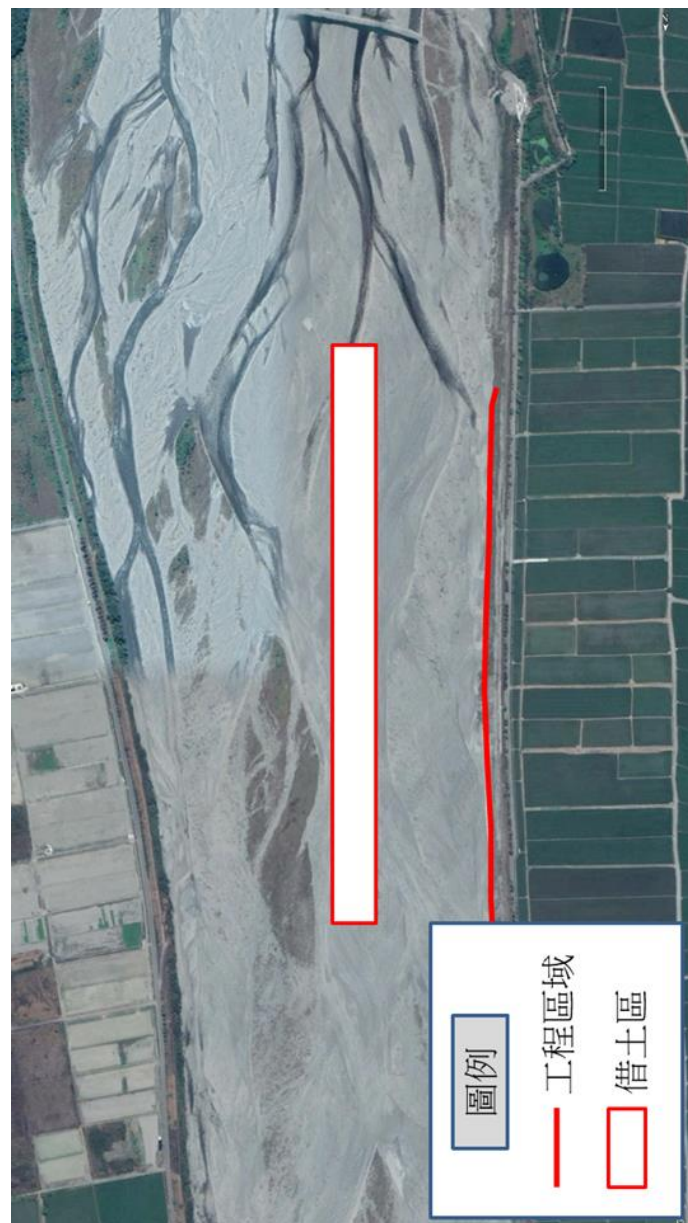
圖 3-2 卑南溪海端四號堤防河道整理及基礎改善工程生態調查範圍圖

本計畫透過跨領域工作團隊，協請生態人員於工程範圍進行現場勘查，評估潛在生態課題、確認工程範圍與週邊環境的生態議題，以及生態保全對象等。相關勘查範圍為卑南溪海端四號堤防河道整理及基礎改善工程，如圖3-2所示。

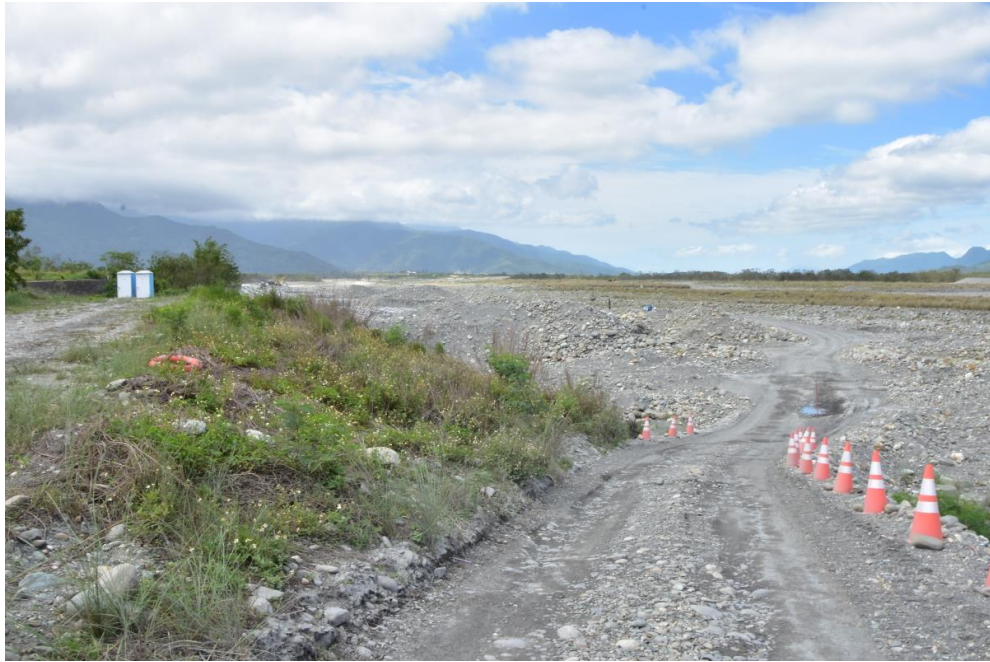
圖 3-3 卑南溪海端四號堤防河道整理及基礎改善工程施作情形

於施工前、中、後進行現地環境評估，針對廠商施作狀況，檢視施工廠商是否依照生態評估與生態保育對策施作，其施作狀況如圖3-3~圖3-6所示，無發現破壞環境或未遵守規定之情形。

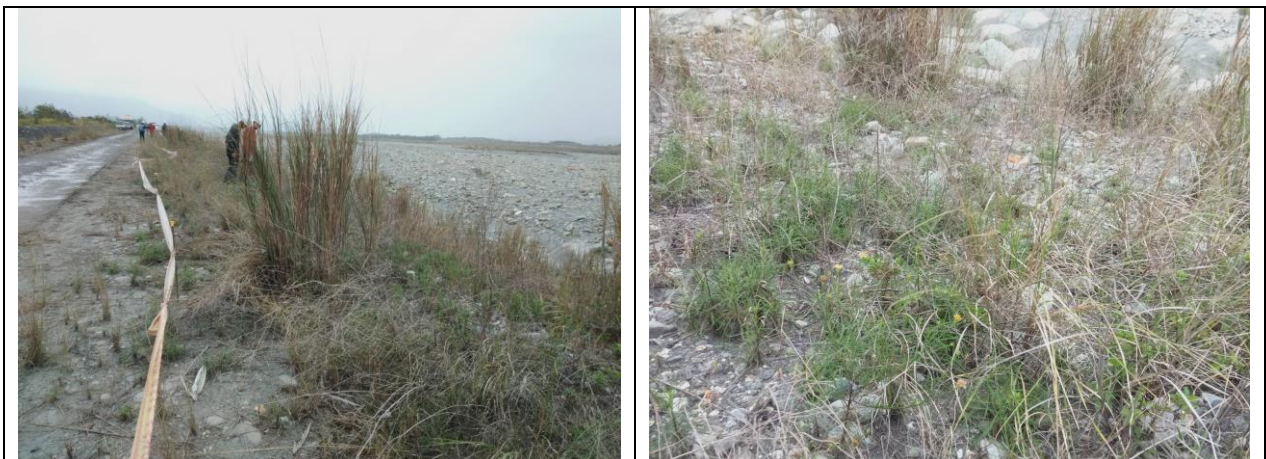
「卑南溪海端四號堤防河道整理及基礎改善工程」施工範圍經生態調查發現該區域為台東鐵桿蒿(瀕危植物)及燕鴿之分布範圍，因此，於施工執行前提供該工區生態分布圖，於施工前以黃色封鎖線標註主要分布區域，避免因施工時造成棲地破壞，並於施工中、後勘查該區域棲地是否依照生態保育對策執行，經現場勘查後，廠商確實落實台東鐵桿蒿棲地迴避之保育措施。由於河道無常流水流經工區，因此無須設置臨時水道。

施工區以黃色警示帶圍起，現場避開台東鐵桿蒿

經由討論後，施工人員已充分了解，目前工區內台東鐵桿蒿之分布狀況，並將其周圍豎立黃色警示帶，禁止施工人員以及機具進入。

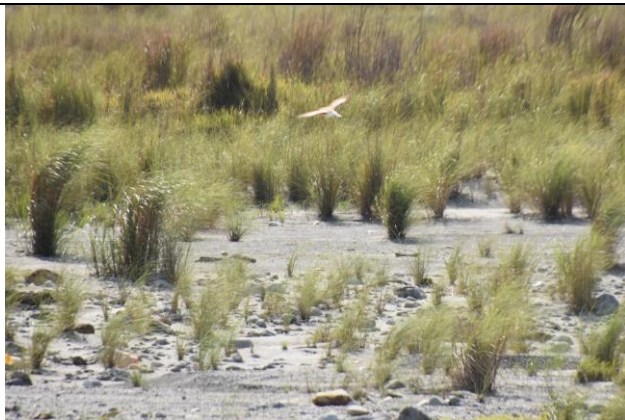
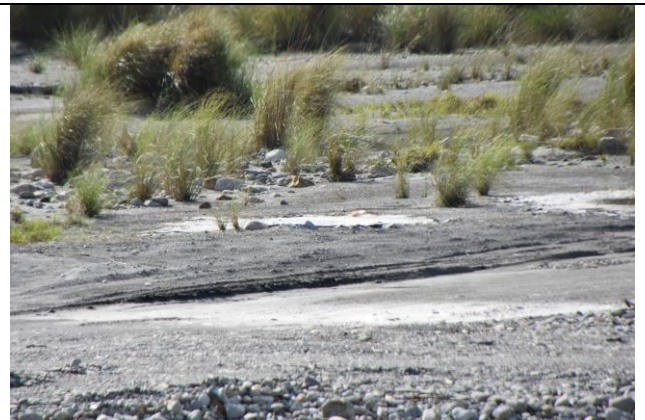
施工中現地勘查發現，台東鐵桿蒿生存情形良好，施工人員及機具並未影響其生態環境，由現勘照片發現，目前施工環境維護已達預期標準，施工並未造成大量開挖以致影響河川環境。另外本次現勘發現河道內有燕鵻，經研判燕鵻為候鳥，目前為繁殖期，因此在本河段發現其蹤跡。相關照片如後。

經現勘施工範圍內所圈圍之台東鐵桿蒿生長情形良好

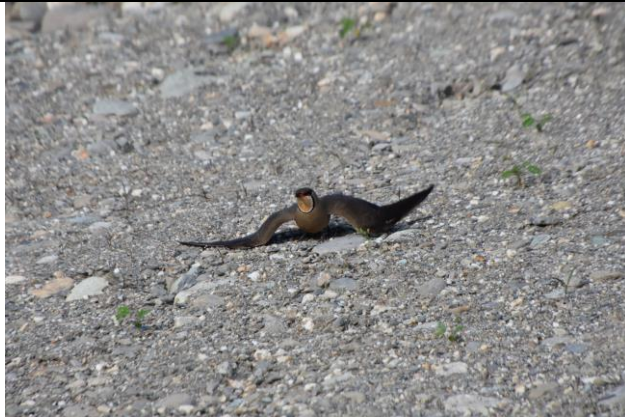
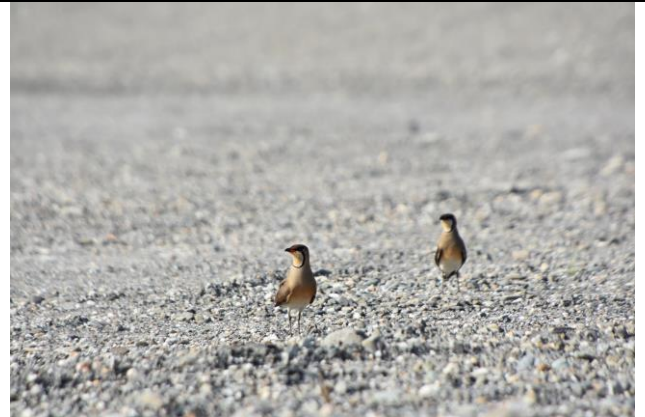
河道內有燕鵻，經研判燕鵻為候鳥，目前為繁殖期

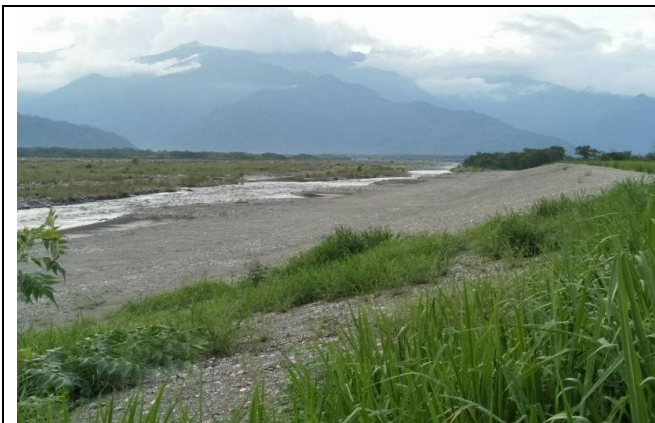
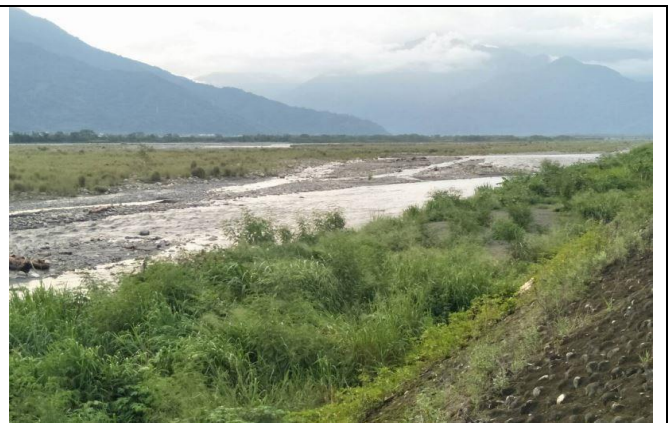
卑南溪於現勘前因大雨過後，目前河道內已有溪水，經由本次現勘發現，河道內水流湍急，目視並無發現水生生物，經本次調查，繁殖期結束後燕鵒已經飛離工區，河道內的植生狀況良好，大水並無影響工區內的生態環境，廠商於覆蓋沙土後進行草籽噴灑作業，以加速護岸植生生長。

經現勘發現卑南溪水流並未影響工區內的生態環境

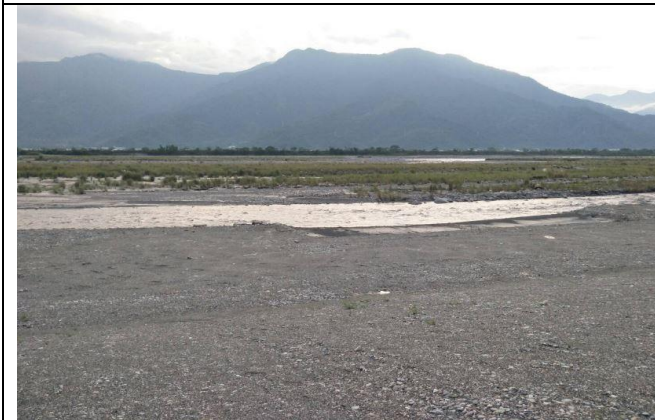
由於燕鵒繁殖季節為 4-8 月，因此經此次現勘已無於工區內發現燕鵒蹤跡
