# 第一章 前言

## 1.1 計畫緣起與目的

本計畫針對「中濱海岸段基礎保護加強工程」執行規劃設計階段之生態檢核作業，相關辦理事項如下：

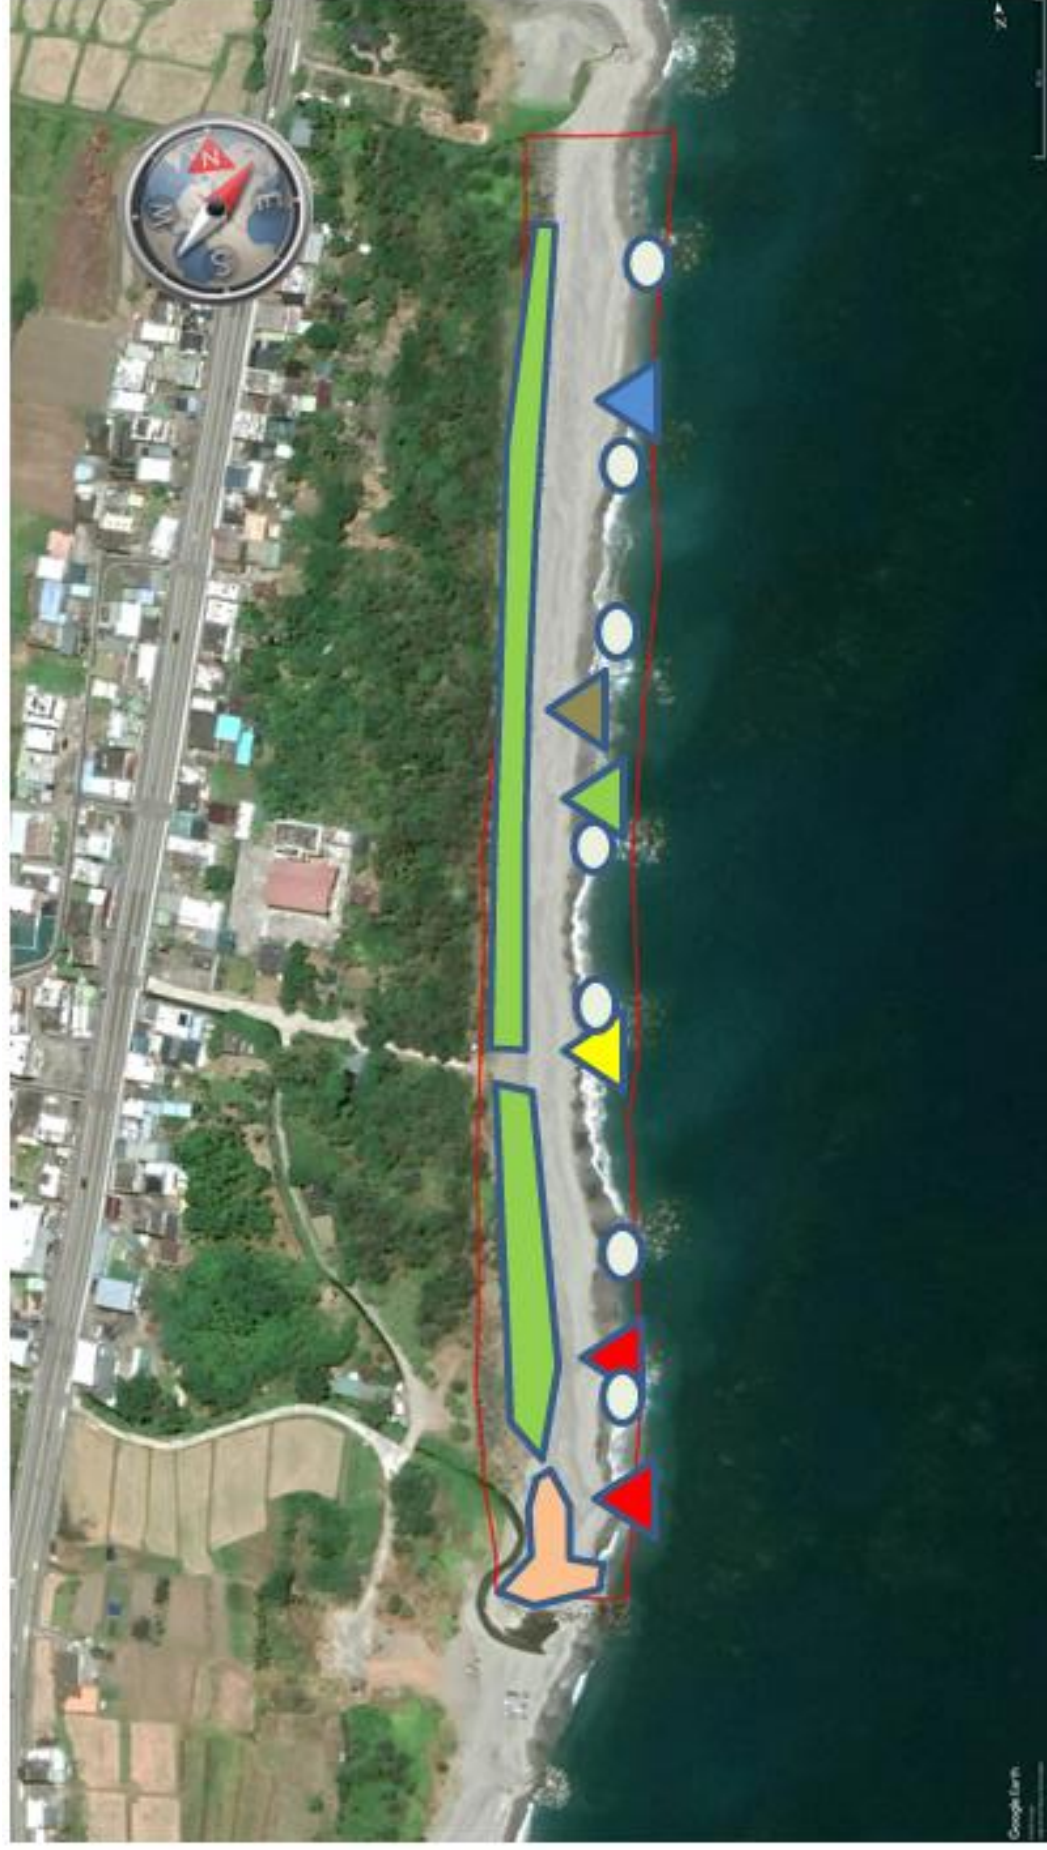
圖 2-1 中濱海岸段基礎保護加強工程(大俱來)生態調查範圍圖

本計畫透過跨領域工作團隊，協請生態人員於工程範圍進行現場勘查，評估潛在生態課題、確認工程範圍與週邊環境的生態議題，以及生態保全對象等。相關勘查範圍由大俱來及竹湖海岸線，如圖2-1、圖2-2所示。

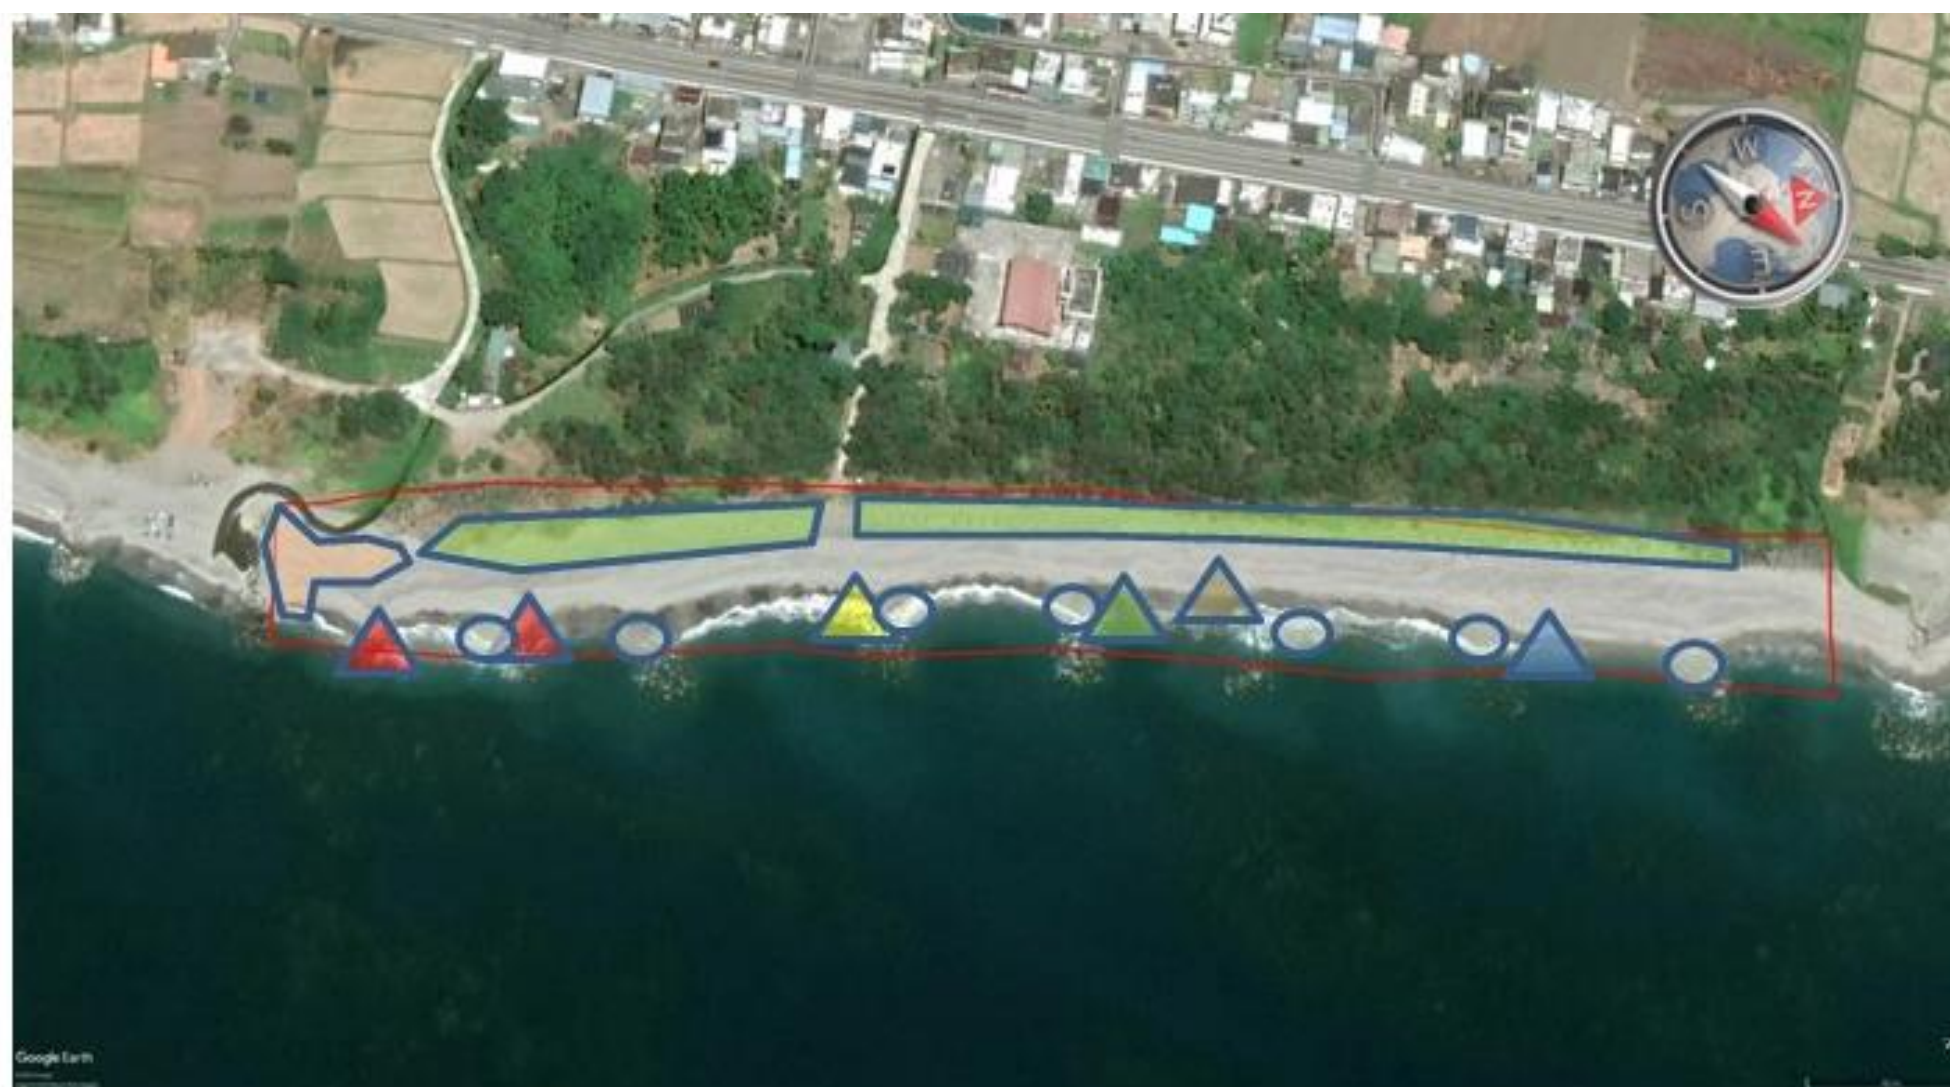
圖 4-1 中濱海岸段基礎保護加強工程(大俱來)生態關注區域

本計畫依據經濟部水利署(2016)「水庫集水區工程生態檢核執行參考手冊」生態關注區域之繪製原則，以小尺度生態保全進行考量，確認與標示各工程區域的潛在影響範圍，以及現地勘查成果(詳細調查成果參見第三章)與應特別關注的生態保全對象，繪製計畫區域範圍之生態關注區域，相關成果如圖4- 1、圖4-2所示。

| ▲ 鰺魚 | □ 玉米螺、笠螺、海蟬螂 |
| ▲ 石蚶 | ■ 木麻黃、林投、大葉欖仁、銀合歡、濱刀豆、單葉蔓荊、濱江豆、甜根子草、平原菟絲子、大羊蹄、馬鞍藤、芻蓄草 |
| ▲ 紅斑瓢蟹 | ■ 青葙、龍爪茅、小還魂、狹葉滿天星 |

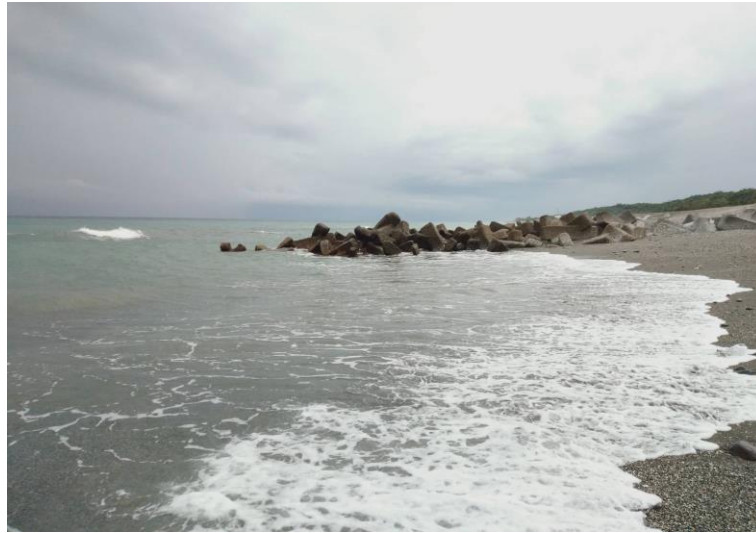
圖 5-1 中濱海岸段基礎保護加強工程(大俱來)生態調查環境

針對本次規劃設計生態檢核區域進行調查，水域生態環境如圖 5-1 及圖 5-2 所示。

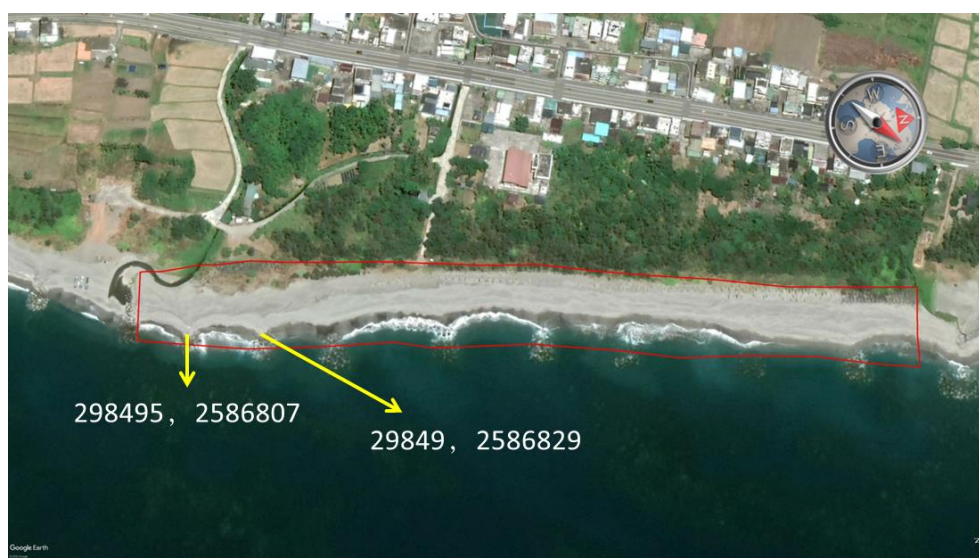
圖 8-1 大俱來工區生態棲地分布點位

本海岸之防洪構造物業已完工，經調查生態已漸漸復原，因此建議於設計圖說中標示施工開挖範圍，並於施工現場標示「除施工範圍以外既有海域範圍嚴禁施工機具進入」，於大俱來工區發現莫氏笠海膽及紅斑瓢蟹，由兩者生活環境可推估工區屬於岩岸或珊瑚礁地形，若有投放置海中之工程，施作前可先行勘查並避開珊瑚生長區域。另，已有大量鯛魚、玉黍螺及笠螺活動於鄰近海邊之消波塊上，並形成小型的生態棲地(TWD97 坐標 298495, 2586807、29849, 2586829 兩處)，優先迴避已形成棲地之範圍。竹湖工區椰子林至海岸帶，屬苦藍盤及馬鞍藤形成的固沙及可供生物(寄居蟹等)棲息環境(TWD97 坐標 293646, 2575169、293660, 2575192)，總面積約 3000m<sup>2</sup>，建議施作期間機具行經此處應避免輾壓破壞或剷除既有棲地植被，如圖8-1、圖8-2所示。
