紅石溪榮橋護岸及楠溪左、右岸護岸改建 工程

施工階段生態檢核報告

主辦機關:經濟部水利署第八河川局

中華民國 110年 5月

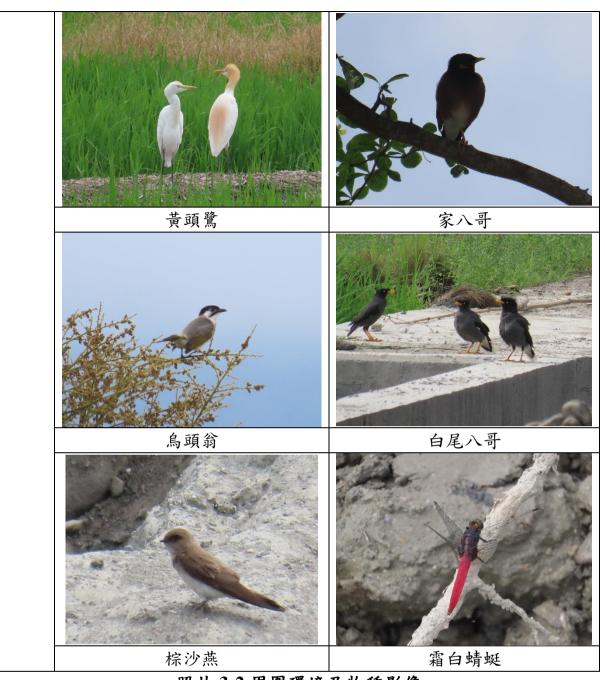
照片 3-2 周圍環境及物種影像

環境概況及生物影像記錄						
拍攝	施工階段					
對象	施工前(109/8/24)	施工中(110/4/16)				
楠溪上游環境概況	說明:施工期間維持水流為常流之 岸坡面草生植被。	k狀態,而因施作護岸,故移除兩				
楠溪下游環境概況	說明:施工期間下游溪段兩側既有 水流狀態仍維持常流水。	可植被因施作護岸工程而移除,但

說明:紅石溪與楠溪匯流口濱溪帶植被,生長過度茂盛,導致影響 水流通洪斷面,故於施工過程中移除部分濱溪帶植被。

說明:紅石溪右岸既有草本植被維持狀況良好,施工期間並未有移 除或施工機具進入干擾或破壞之跡象。

說明:水流狀態於施工期間維持常流水狀態,並未因工程施作而導 致斷流現象。

工區旁農耕地 說明:工區旁農耕地於施工期間,並未有因工程施作而遭破壞之現 象。 施工前(110/3/9) 生 物 黃頭鷺 楝樹-花 影 像 記 錄 紅鳩 樟樹-花 施工中(110/4/16)

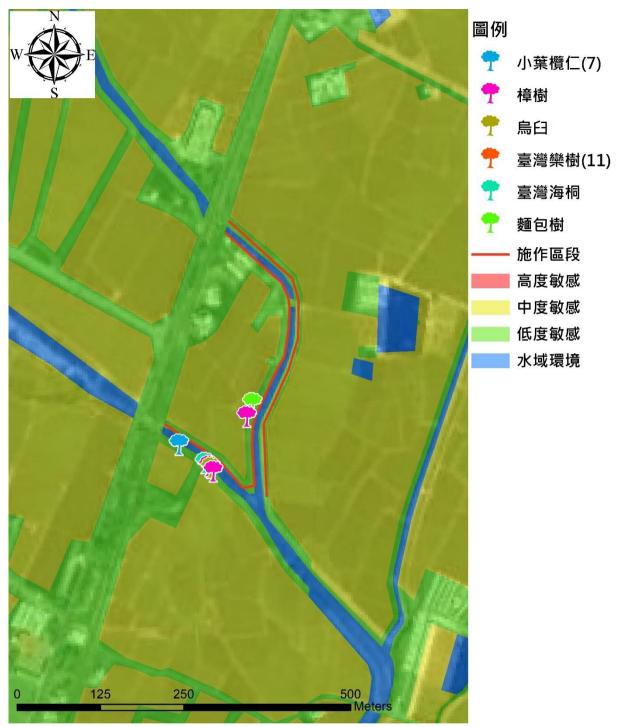
圖 3-1 生態關注區域圖

計畫區範圍主要土地利用類型為人造建築、農耕地、道路及鐵路, 周邊環境多屬人為干擾程度較大之區域,其中農耕地雖定期性有人為干 擾,但現地常可見有鳥類於農耕地內活動及覓食,故仍具有生態價值, 屬中度敏感區域,而人造建築、道路及鐵路均以受人為干擾而改變棲地 狀態,當地野生動物難以利用,且均為裸露地,故屬低度敏感區域,整 體陸域棲地敏感度為低度敏感至中度敏感區域。

且其豐枯水量變化較大,而楠溪溪段相對的水流量較為穩定,水中常可 見有魚類、螺貝類及水棲昆蟲等水域生物活動,另該溪段內並無人工橫 向構造物,故河溪廊道之縱向連結性暢通,但楠溪上游常有養殖業排放 廢水,故其水質狀況較不佳,其屬中度敏感度區域,本案生態敏感區域 圖詳見圖 3-1。

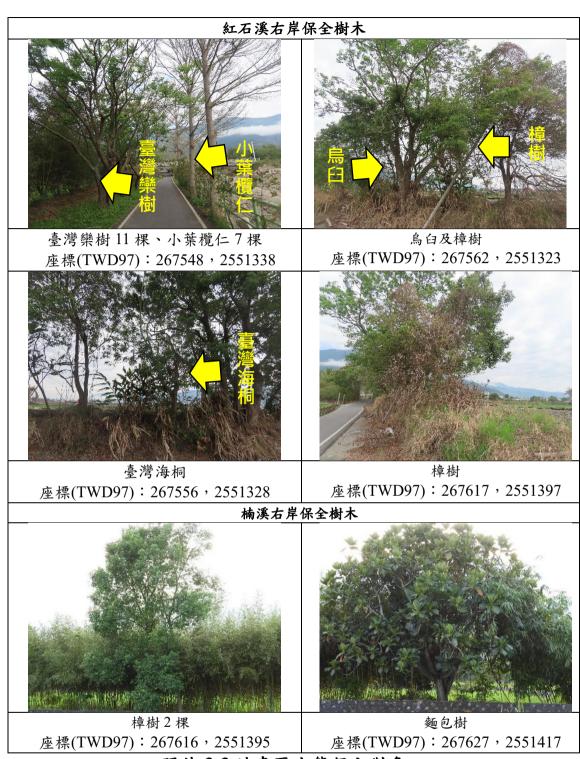
照片 3-3 計畫區生態保全對象

計畫區楠溪右側護岸生長 2 棵樟樹及 1 棵麵包樹,其營造之微棲地可供當地野生動物、爬蟲類及鳥類棲息,另紅石溪右岸鄰近自行車道處有 2 棵樟樹、1 棵鳥白、1 棵臺灣海桐、7 棵小葉欖仁及 11 棵臺灣樂樹,多屬原生種樹種,其中臺灣樂樹屬臺灣特有種且生長狀況良好,並常見有當地鳥類及爬蟲類活動,屬野生動物棲息場所,故予以保留,工程施作應迴避前揭樹木,並禁止工程機械及施工人員破壞。保全樹木照片及座標點位詳見圖 3-1 及照片 3-3。

- 【迴避】計畫溪段楠溪右側護岸1棵麵包樹及2棵樟樹,以原地保留為原則,施工過程予以迴避,並於樹木周圍圈圍黃色警示帶,避免夯實樹木周邊土壤,影響樹木正常生長。
- 2. 【迴避】計畫溪段紅石溪右岸有2棵樟樹、1棵烏白、1棵臺灣海桐、7棵小葉欖仁及11棵臺灣欒樹,均原地保留,且施工路線及範圍迴避此區域,避免施工機械及人員干擾樹木,影響其生長。
- 3. 【減輕】新設護岸表面以砌石護岸方式施作,營造粗糙化且多孔隙表面,以利小型生物攀爬及棲息,以及供當地植物遷入生長。
- 4. 【減輕】新設護岸以緩坡化方式設置,以降低水陸域棲地橫向阻隔, 使當地動物可利用水域資源,並防止棲地切割現象。
- 5. 【減輕】溪段內新設拱型塊石固床工與溪床之落差控制於 50 公分以下,避免造成水域棲地縱向阻隔。
- 6. 【減輕】為避免工程施作阻斷溪流水源,且保持上下游水域連結性, 施工中進行引流確保水體暢通,以提供上下游水域生物之交流,並於 枯水期保持穩定低水流路,以提供水域生物生存空間。
- 7. 【減輕】溪流灘地及河道內多礫石及卵石,為水域生物躲藏及活動場 所,故原地保留原有溪床底質型態。
- 8. 【減輕】施工車輛及機械通行易造成揚塵,其覆蓋周圍林木葉片表面, 影響林木光合作用及呼吸作用進行,導致植物生長不佳,故除定時於 工區內進行灑水作業外,並視工程項目及天候狀況增加灑水次數,且 一併洗滌周圍林木,避免揚塵覆蓋葉片。
- 9. 【減輕】妥善安排工程施作時間,避免晨昏時段野生動物活動旺盛期間施工,於早上8時後及下午5時前施工為宜。
- 10. 【減輕】避免高噪音機具同時施作,並於工區前後設置柵欄,降低施工噪音及震動對野生動物之影響,且避免野生動物誤入工區。
- 11. 【減輕】施工期間產生之工程及一般廢棄物應集中、加蓋處理,並帶離現場,避免野生動物誤傷或誤食,並於完工驗收時須統一檢診周遭垃圾及工程廢棄物等是否已清除乾淨,嚴禁就地焚燒或掩埋。
- 12. 【補償】完工後補植原生樹種,並栽植不同層次類型之林木,喬木層 樹種栽植青楓、楓港柿、白水木、水黃皮及竹柏等,灌木層栽植胡椒

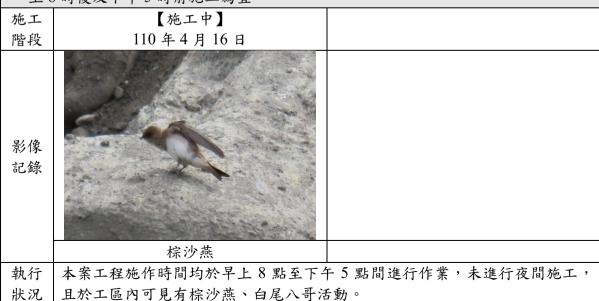
9.【減輕】妥善安排工程施作時間,避免晨昏時段野生動物活動旺盛期間施工,於早上8時後及下午5時前施工為宜。

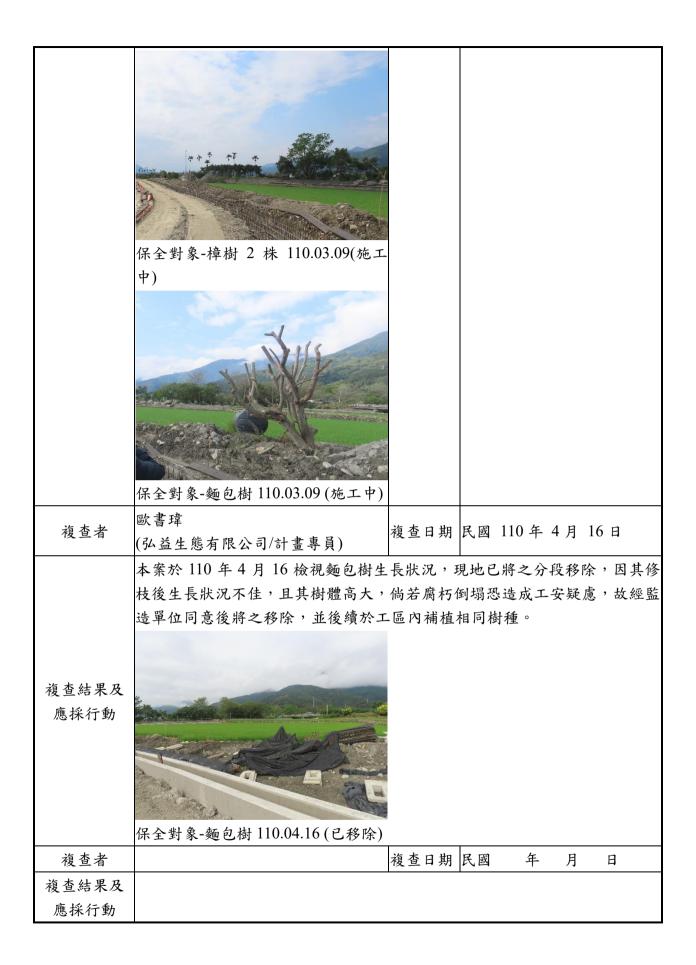
工程名稱				كارە 🗆						$\stackrel{\sim}{-}$
異常狀況類型 □環保團體或在地居民陳情等事件□其他:生態保全對象遭破壞	工程名稱	紅石溪榮橋護岸及楠溪左、右岸護岸	改建工程							
□環係團體或在地居民陳情等事件 □其他:生態保全對象遺破壞 蕭章文 (弘益生態有限公司/計畫專員) 狀況提報人 (單位/職稱) 生態關隊於110年3月9日追行現場 勘查,確認楠溪右岸保全對象2株掉 樹遺移至他處,另外楠溪右岸保全對象麵色樹遺過度修剪,現況已無枝葉,且生長狀況不佳。 「異常狀況就明」 「保全對象-棒樹 2 株 109.08.24(施工前)」 「保全對象-棒樹 2 株 109.08.24(施工前)」 「保全對象-棒樹 2 株 109.08.24(施工前)」 「保全對象-極色樹以原地保留為原則,並於樹木周圍園園黃色警示帶,加強宣導工程施作人員避免損傷林木,並加強植栽撫育,維持其生長狀況,且於完工後補植相同樹種於工區內,維持動物可棲息之棲地面積。		□監造單位與生態人員發現生態異常	■植被剷門	余						
填表人員 (單位/職稱) (外益生態有限公司/計畫專員) 狀況提報人 (單位/職稱) 生態間隊於110年3月9日進行現場 動畫,確認納溪右岸保全對象2株掉 樹遺移至他處,另外楠溪右岸保全對象2株掉 樹遺移至他處,另外楠溪右岸保全對象2株掉 樹遺移至他處,另外楠溪右岸保全對象2株掉 樹遺移至他處,另外楠溪右岸保全對象2株掉 樹遺移至他處,房外本長良位置 正進行護岸施作,多有工程車 輛進出,故不建議於施工期間 原地補植,於工程完工後於工 區內適當處補植2株樟樹。 另保全對象-麵包樹以原地保 留為原則,並於樹木周圍圖圍 黃色警示帶,加強宣導工程施 作人員避免損傷林木,並加強 植栽撫育,維持其生長狀況, 且於完工後補植相同樹種於 工區內,維持動物可棲息之棲 地面積。	異常狀況類型	□水域動物暴斃 □施工便道闢設過大	□水質渾	蜀						
(單位/職稱) (弘益生態有限公司/計畫專員)		□環保團體或在地居民陳情等事件 □	其他:生息	態保全	對象	遭死	皮壞

葉,且生長狀況不佳。 橘溪右岸保全對象 2 株樟樹已移植至他處,原本生長位置正進行護岸施作,多有工程車輛進出,故不建議於施工期間原地補植,於工程完工後於工區內適當處補植 2 株樟樹。另保全對象-麵包樹以原地保留為原則,並於樹木周圍團園黃色警示帶,加強宣導工程施作人員避免損傷林木,並加強植栽撫育,維持其生長狀況,且於完工後補植相同樹種於工區內,維持動物可棲息之棲地面積。		樹遭移至他處,另外楠溪右岸保全對								
異常狀況說明 (保全對象-樟樹 2 株 109.08.24(施工前) (本) (本) (本) (本) (本) (本) (本) (象麵包樹遭過度修剪,現況已無枝								
異常狀況說明 (R全對象-樟樹 2 株 109.08.24(施工前)) (R全對象-樟樹 2 株 109.08.24(施工前)) (R主對象-樟樹 2 株 109.08.24(施工前)) (R主對象-樟樹 2 株 109.08.24(施工前))		葉,且生長狀況不佳。								
異常狀況說明 (R全對象-樟樹 2 株 109.08.24(施工前)) (R全對象-樟樹 2 株 109.08.24(施工前)) (R主對象-樟樹 2 株 109.08.24(施工前)) (R主對象-樟樹 2 株 109.08.24(施工前))				北北海。	上出!	口入	业L名	2	14 1立	- 141
異常狀況說明 (保全對象-樟樹 2 株 109.08.24(施工前)) (保入對象-樟樹 2 株 109.08.24(施工前)) (保入對象-樟樹 2 株 109.08.24(施工前)) (保入對象-樟樹 2 株 109.08.24(施工前)) (作人員避免損傷林木,並加強植栽撫育,維持其生長狀況,且於完工後補植相同樹種於工區內,維持動物可棲息之棲地面積。										
異常狀況說明 保全對象-樟樹 2 株 109.08.24(施工前) 解決對策 解決對 解決對 解決對 解決對 解決對						_				
異常狀況說明 保全對象-樟樹 2 株 109.08.24(施工前) 解決對策 原地補植,於工程完工後於工區內適當處補植 2 株樟樹。 另保全對象-麵包樹以原地保留為原則,並於樹木周圍圈圍黃色警示帶,加強宣導工程施作人員避免損傷林木,並加強植栽撫育,維持其生長狀況,且於完工後補植相同樹種於工區內,維持動物可棲息之棲地面積。										·
