旱溪排水日新橋到權責終點
提報核定階段生態檢核報告

成果報告書

主辦單位：經濟部水利署第三河川局
執行單位：智聯工程科技顧問有限公司

中華民國 110 年 12 月

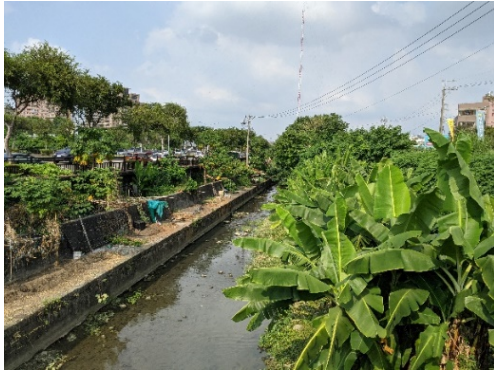
日新橋上游現況

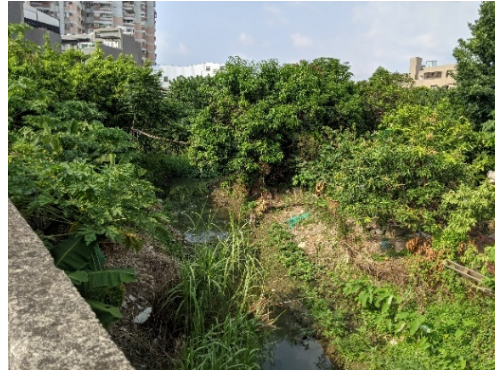
日新橋至日新路橋段

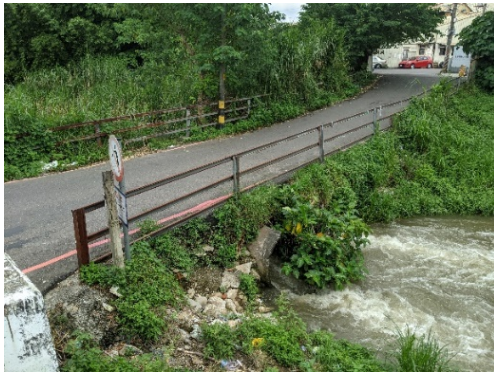
吉善路便橋

- 一、在地民眾期望先行施作規劃人行道及親水環境，公私協力改善安全營造親水友善環境。
- 二、日新路橋至權責終點段，植被茂密生態資源豐富，為臺中市區少見生態區，部分環團建議設法保留。吉善路便橋有既有路面較低、樑底高度明顯不足之問題，地方民眾反應汛期容易淹水之情形，前期治理計畫亦提出新建堤防之排水改善方案。後續規劃整治應審慎權衡工程必要性及生態重要性。

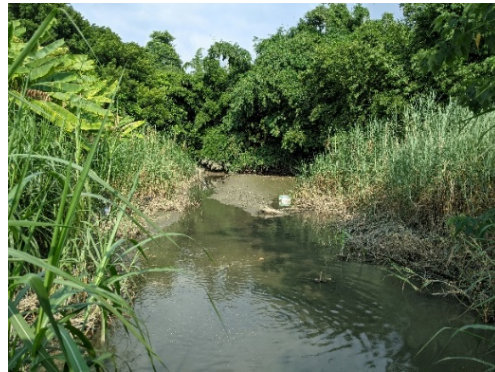
吉善路便橋上游

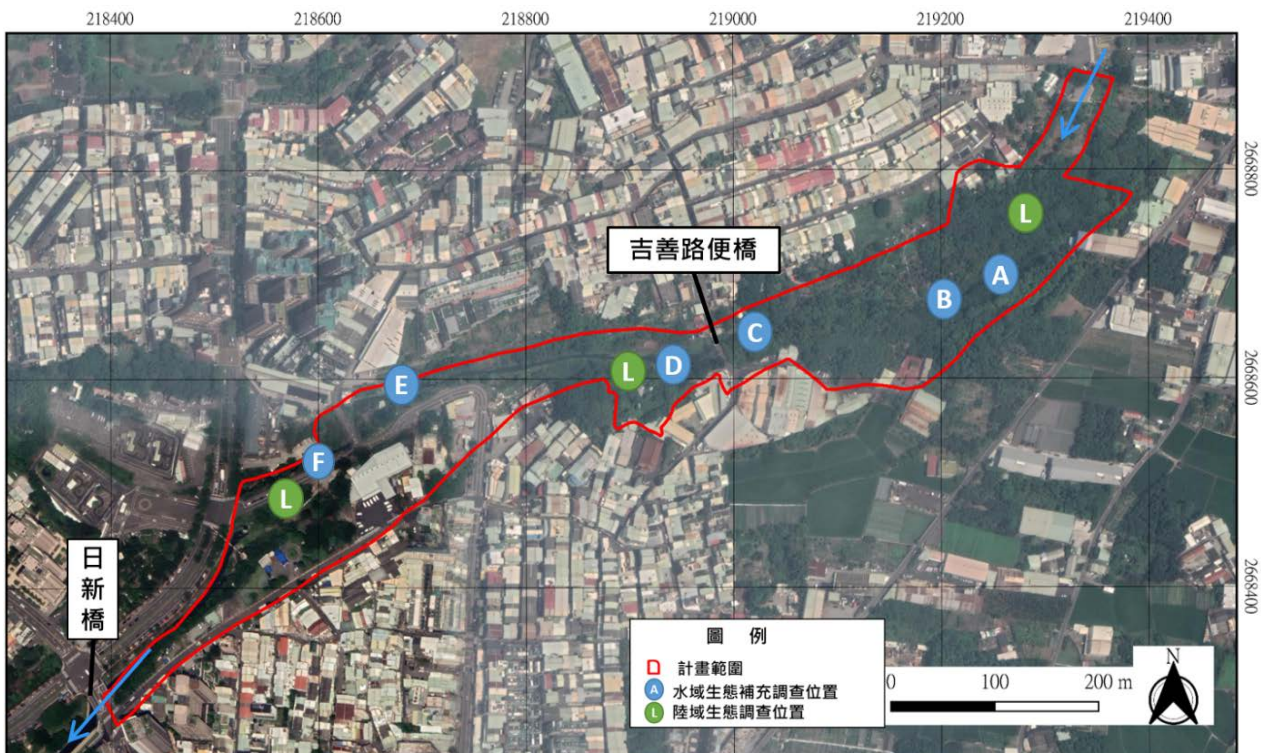
圖5-5 水陸域生態補充調查點位

生態補充調查分為兩部分，植物調查於 110/11/03 執行，動物調查於 110/11/06~110/11/07 執行。因調查期間氣候條件不穩定，生態調查人員依當下天氣情況判斷調整生態補充調查時程。本計畫區規劃陸域生態補充調查 3 次；水域生態補充調查 3 次共 6 樣點，詳細調查範圍及調查點位請參考圖 5-5。

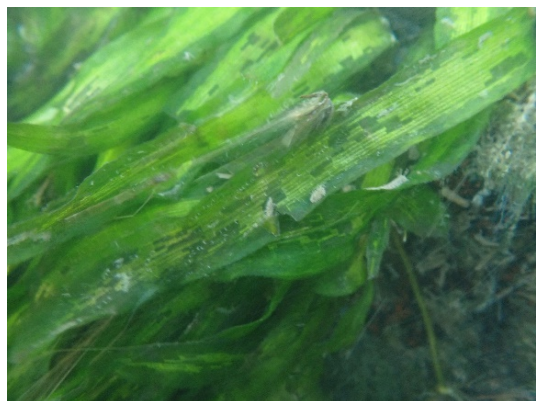
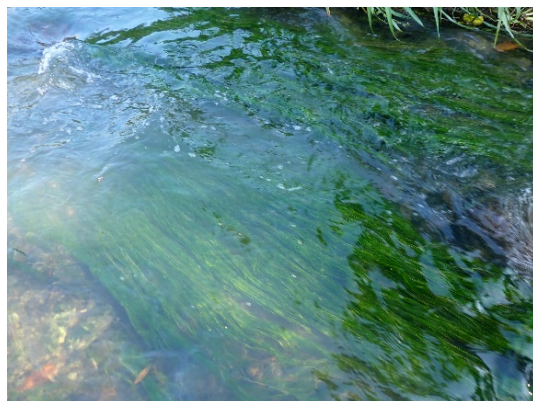
圖5-8 水生植物生物照

調查範圍生態敏感區可分為中敏感區(水域)、低敏感區、低敏感區(水域)、人為干擾區、道路及建物，分布詳見圖 5-9。中敏感區(水域)，有匙葉眼子菜及龍鬚草等水生植物生長(圖 5-8)。低敏感區主要為草生地及雜木林，主要為構樹及血桐，位於道路及河岸兩側，草生地主要為象草及大

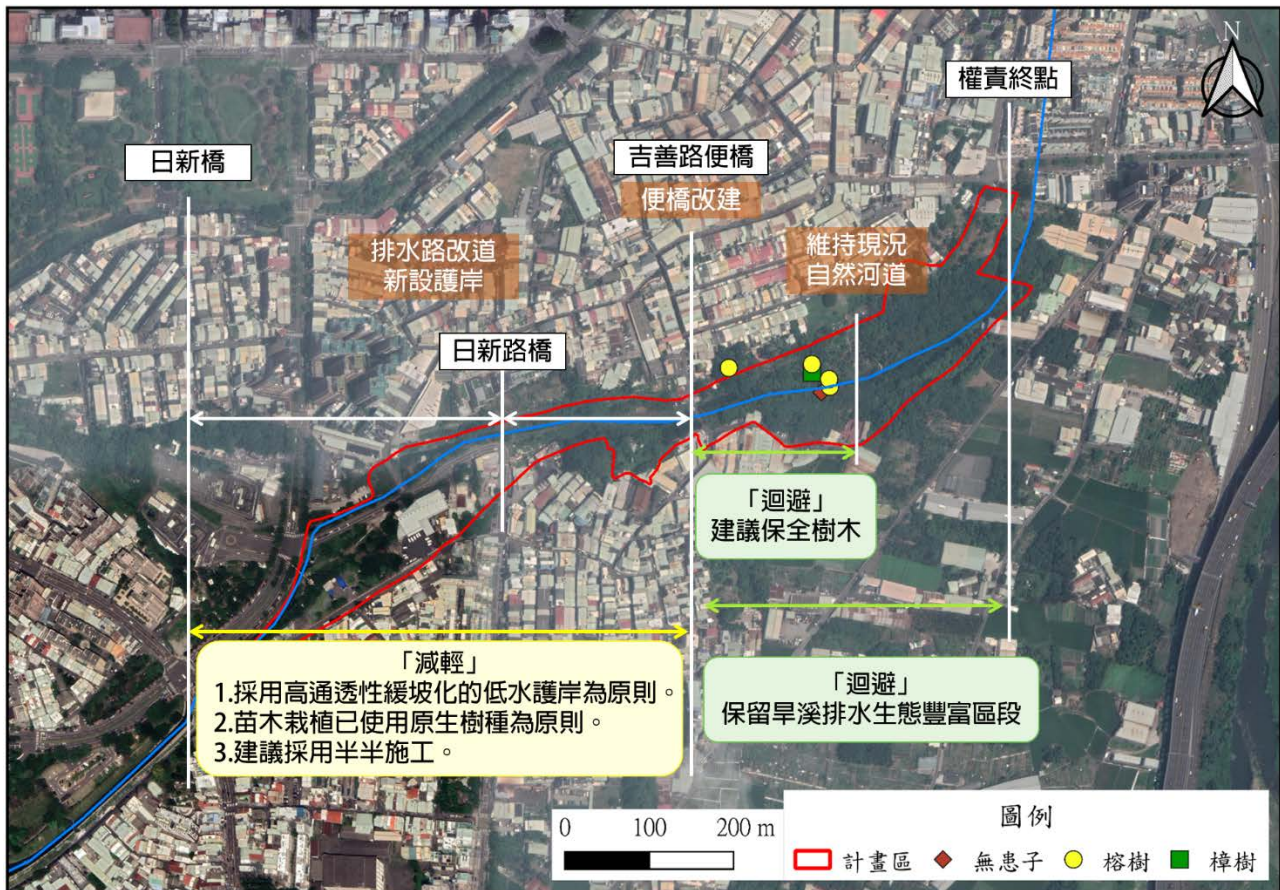
圖5-10 本計畫生態保育原則

1. 妥善安排工程施作時間，施工人員及車輛避開下午 5 點至上午 8 點時段。
2. 盡可能選用裸露地作為材料及土方堆置地點，減少對草生地之爬蟲類及昆蟲棲地破壞。
3. 施工過程的擾動對於生態環境影響最大，建議評估對環境影響程度低的規劃設計方案，例如設置施工圍籬、挖填方區域劃設、施工便道路線等，縮小工程對環境干擾面積。
4. 施工期間定時對施工道路及車輛進行灑水降低揚塵污染。
5. 施工現場之垃圾與廢棄物應謹慎回收處理。工人勿餵食廚餘吸引流浪狗群聚。工程廢棄物應妥善處理，避免野生動物誤食或對環境造成污染。

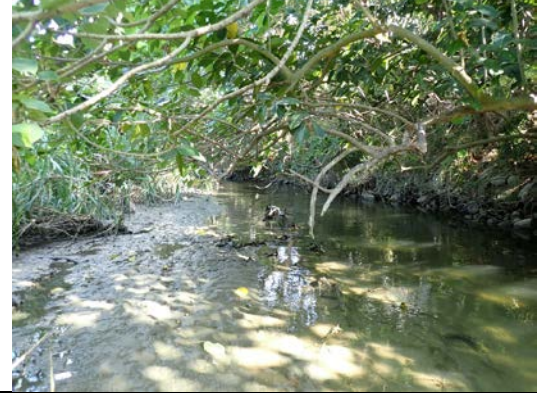
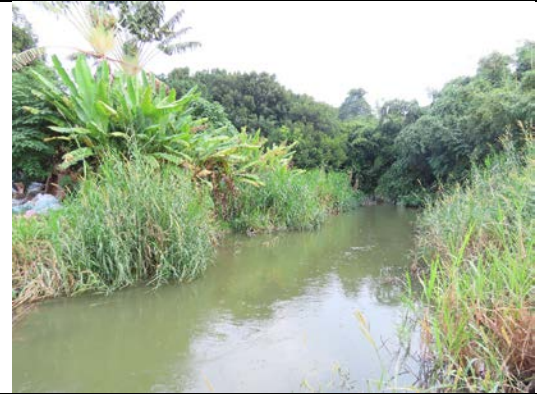
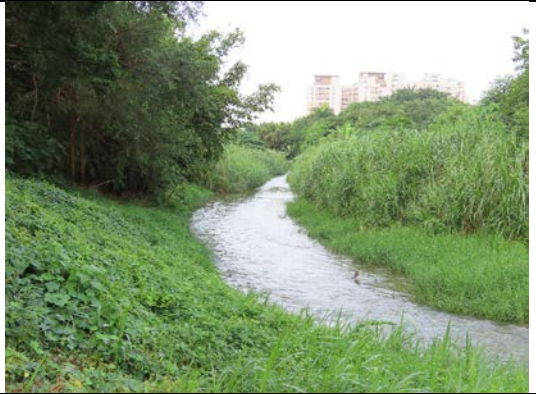
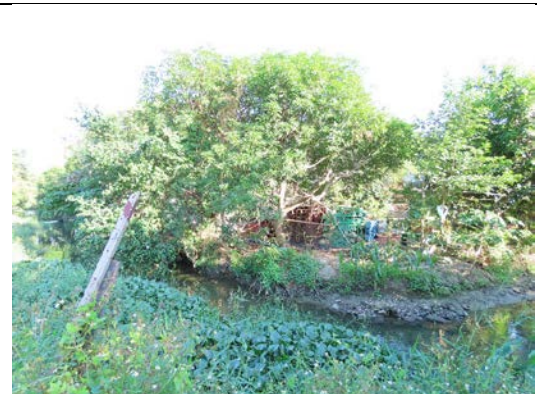
水域點 A	水域點 B

水域點 C	水域點 D

水域點 E	水域點 F
