# 大甲溪東勢堤防(十三工區)改善工程- 規劃設計階段生態檢核報告

## 成果報告書

主辦單位：經濟部水利署第三河川局  
執行單位：智聯工程科技顧問有限公司

中華民國 110 年 12 月

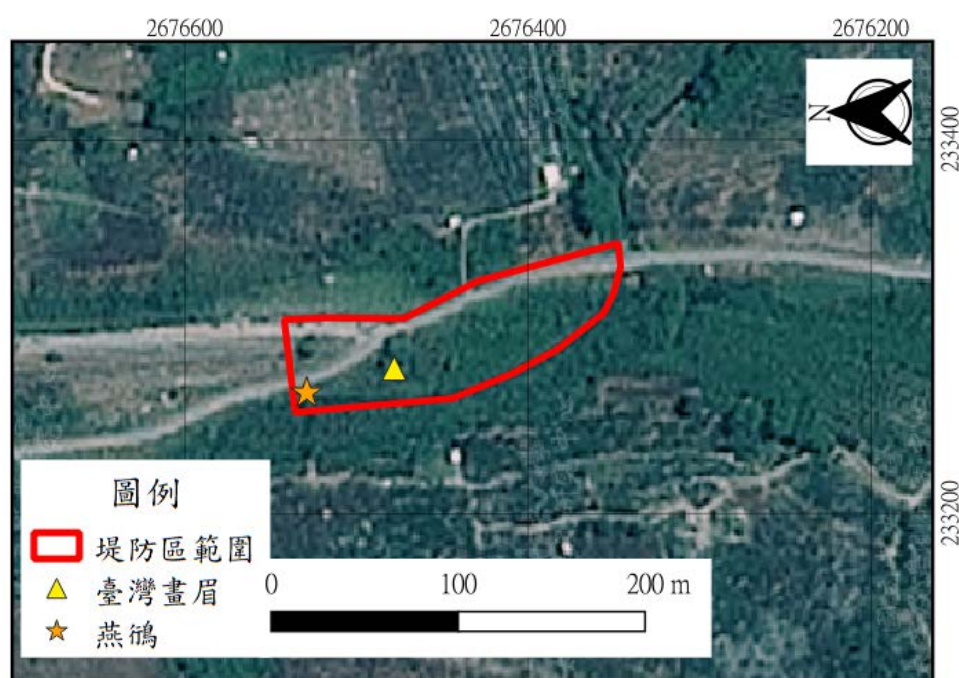
3. 外來物種(或引進種)部分,植物(含歸化種及栽培種)有凹葉野莧菜、青莧、桃、梅及銀合歡等 33 種,其中大花咸豐草、小花蔓澤蘭、大黍及象草較為強勢,易與原生種產生競爭,鳥類有白尾八哥、家八哥及黑領棕鳥等 3 種。
4. 保育類有臺灣畫眉屬於珍貴稀有的二級保育類物種,主要棲息在道路旁之灌木叢,燕鴿屬於其他應予保育的三級保育類物種,主要活動在裸露礫石河床上,保育類記錄位置詳見圖 4-9。
5. 參考特有生物保育中心之紅皮書名錄,其中臺灣畫眉屬於「EN」瀕危之受威脅物種,其他則屬於「LC」生存較少受威脅物種。
