大甲溪六塊厝堤防環境營造改善工程(二)-
規劃設計階段生態檢核報告

成果報告書

主辦單位：經濟部水利署第三河川局
執行單位：智聯工程科技顧問有限公司

中華民國 110 年 12 月

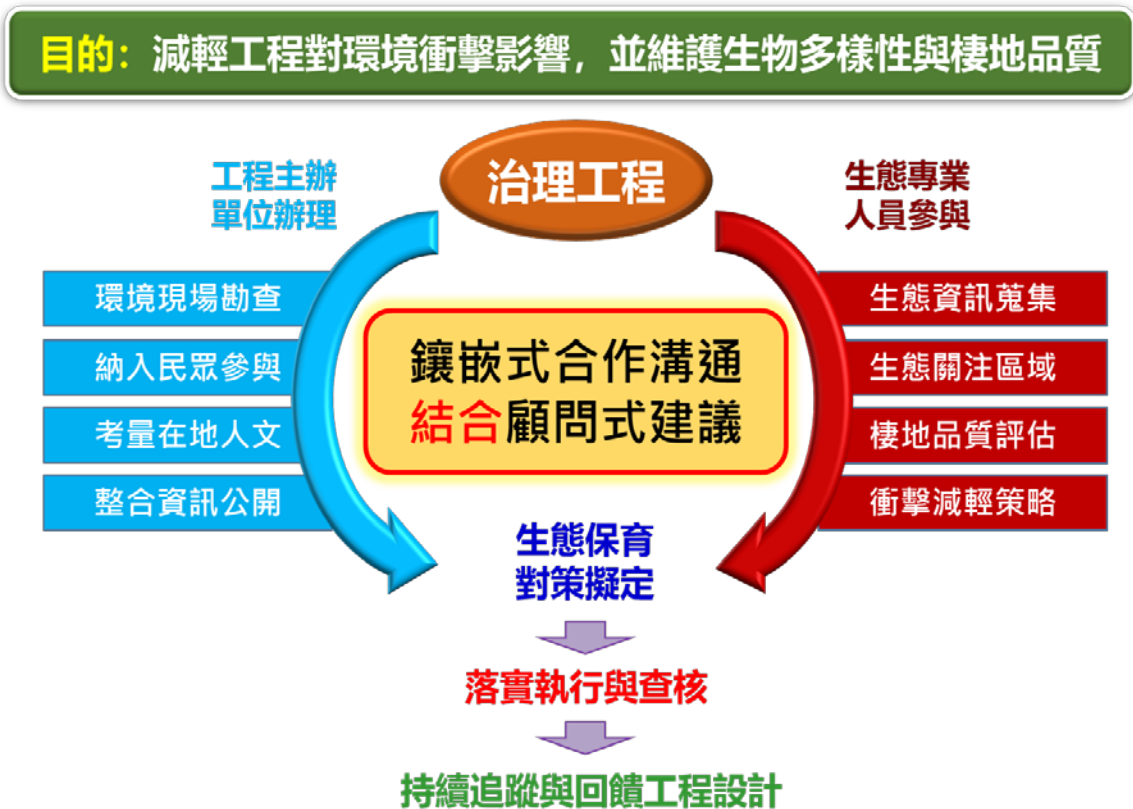
圖1-1 工程生態檢核機制概念推動圖

操作上，自工程構想發起初期即將生態環境因素以及民眾意見納入整體工程規劃及考量，於工程規劃設計時由生態專業人員協助確認工程的生態議題與棲地評估，雙方透過鑲嵌式合作溝通方式，並結合各領域專家顧問群研擬適當生態保育對策方案，以減輕工程對環境生態衝擊，並達到維護生物多樣性與棲地環境品質，詳圖 1-1。

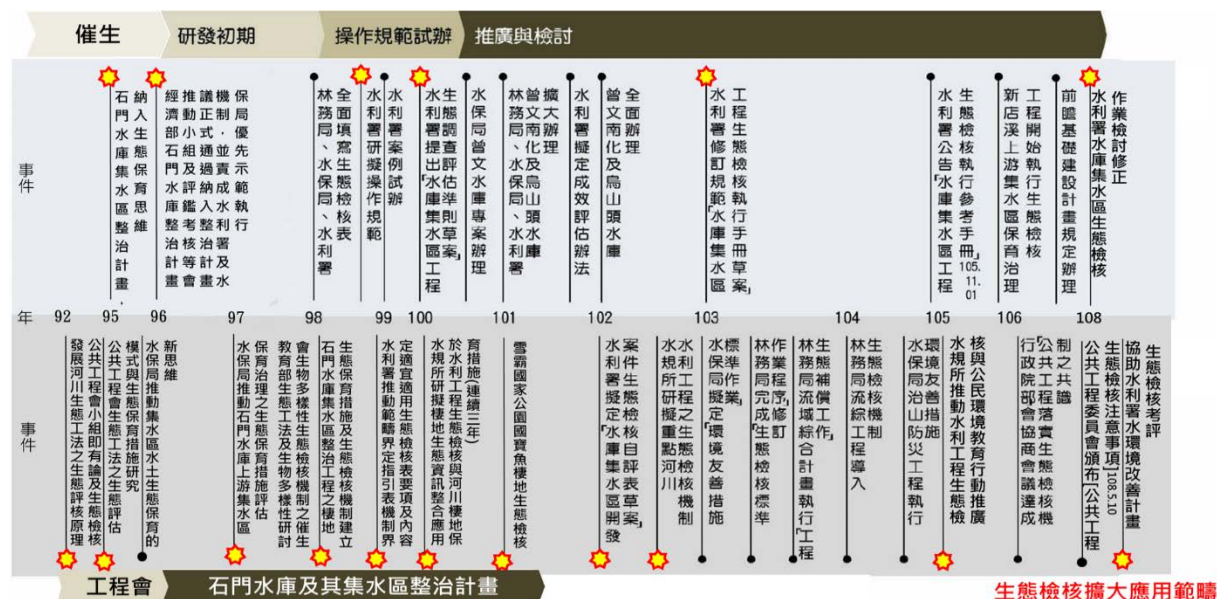
圖1-2 工程生態檢核推動歷程圖

為提昇生態保育理念並落實相關工作，國立師範大學汪靜明教授於民國 96 年起結合專家學者及民間團體的力量，為集水區治理工程中納入生態檢核評估機制催生。民國 100~102 年經濟部水利署水利規劃試驗所「棲地生態資訊整合應用保育評估案例蒐集及分析執行成果」之計畫，提供操作方式與實務經驗等關鍵資訊。經濟部水利署經多年試辦及滾動式檢討，於民國 105 年 11 月 01 日修訂公告「水庫集水區工程生態檢核執行手冊」，適用於水庫集水區工程以維護生物多樣性資源與棲地環境品質。公共工程委員會於民國 106 年 04 月 25 日函頒「公共工程生態檢核機制」在案。民國 108 年 05 月 10 日修正為「公共工程生態檢核注意事項」，明定中央政府各機關執行新建工程時需辦理生態檢核作業。而後推廣至水利工程運用，並因前瞻基礎建設之生態檢核需求，研擬「水利工程生態檢核自評表」推廣歷程。其後本團隊持續推動工程生態檢核從研發到試辦時期，直至推廣與檢討及擴大應用範疇等階段，詳圖 1-2。

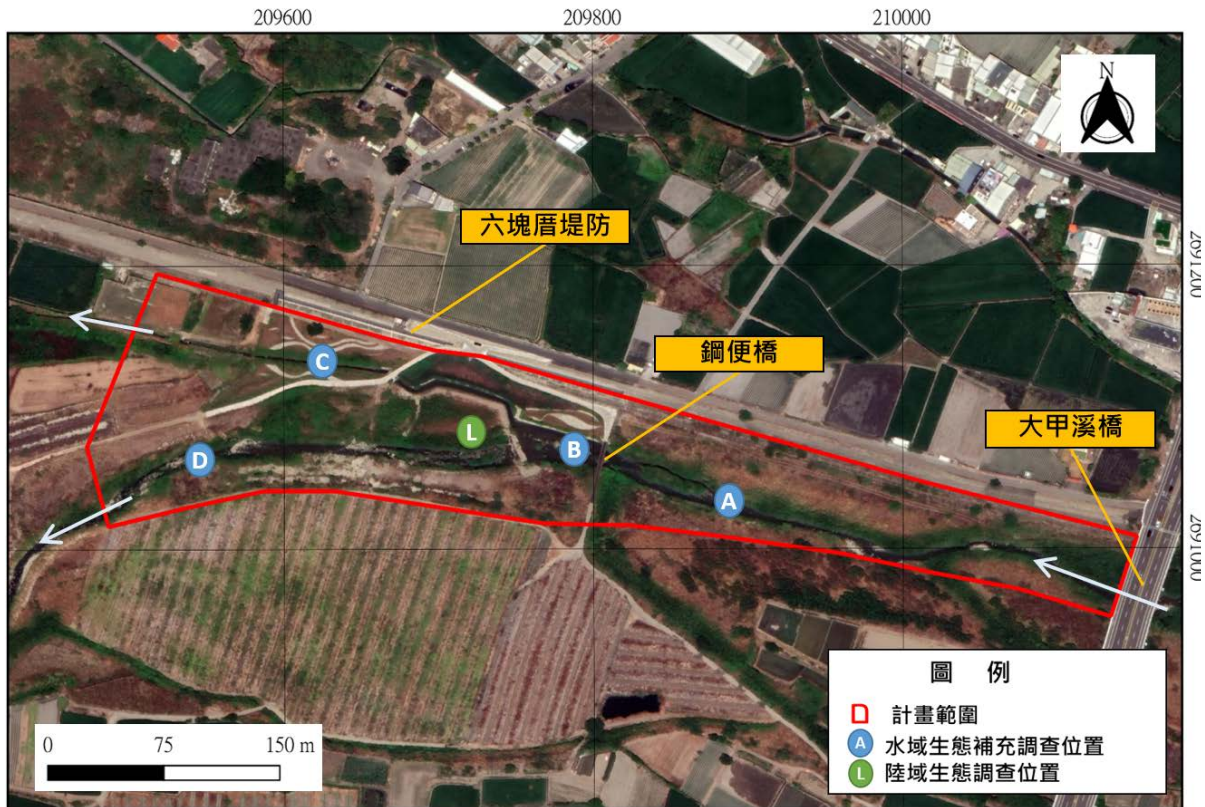
圖2-1 水陸域生態補充調查點位

針對預定工程施作範圍，配合過去生態檢核相關紀錄，進行工區實地勘查，針對關注物種或指標生物及其棲地環境進行生態補充調查(如圖 2-1)。由於本工程前期(提報階段)生態檢核作業於枯水期(109 年 10 月 29 日)進行生態調查，本計畫預計於豐水期執行 1 次陸域生態調查，預定 06 月進行辦理。

水域生態補充調查以關注工程專案物種或指標物種為主，依據當地環境特色選擇。本計畫預計執行 2 次水域生態補充調查(如圖 2-1)，於鋼便橋上、下游處各設一調查測站執行 1 次水域生態補充調查，另在親水區及大甲溪匯流處各設置一調查測站執行 1 次水域生態補充調查。

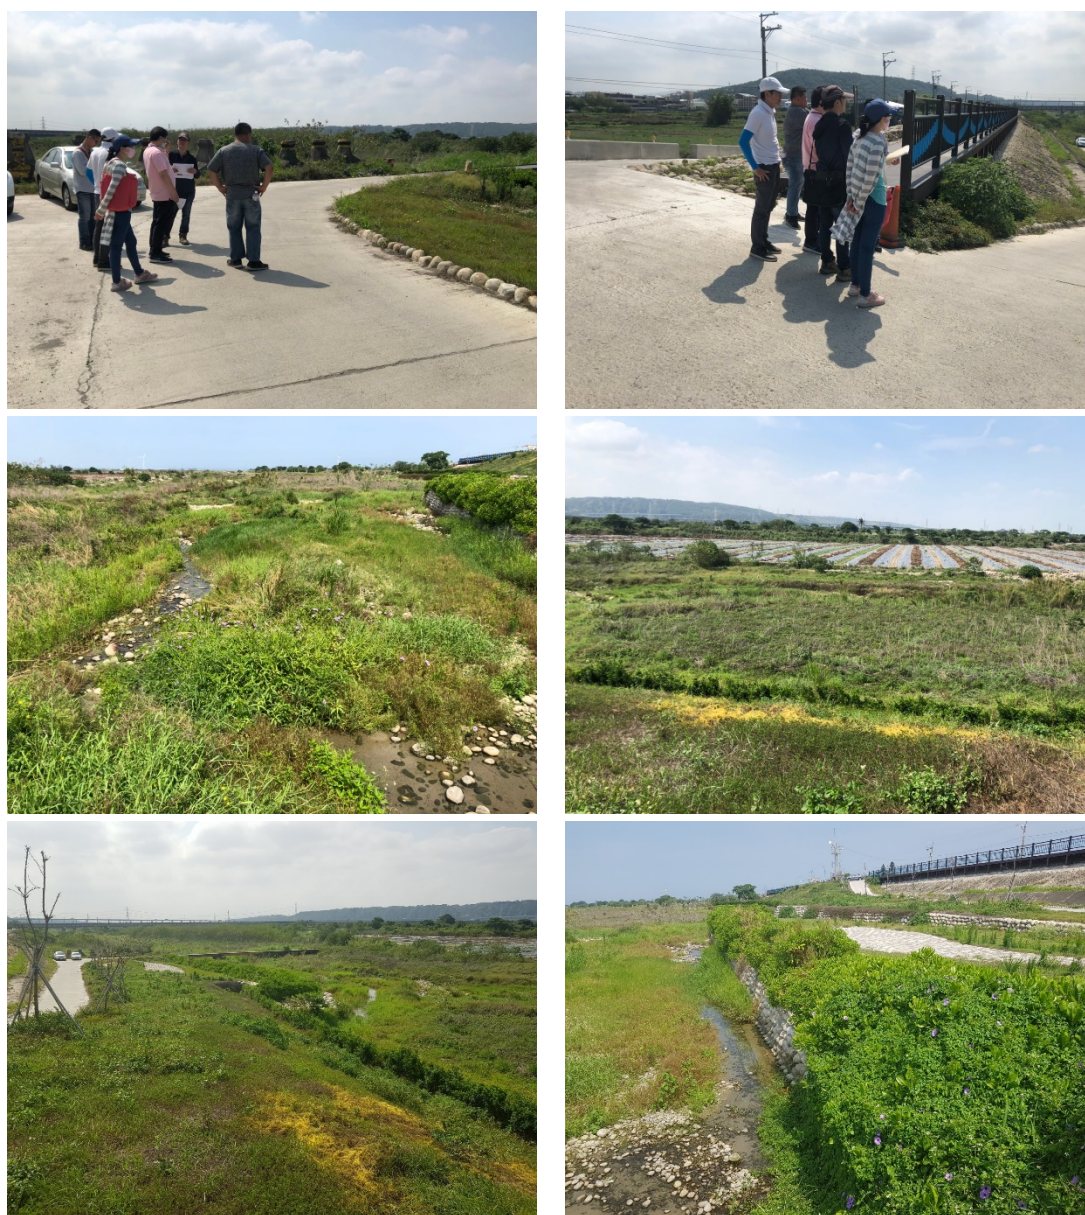
圖4-1 現地勘查紀實照片

針對工程預定施作範圍，配合潛在的生態課題，由工程主辦單位以及本計畫跨領域工作團隊人員至現場勘查追蹤，協助判別計畫區周遭棲地環境類型，進行細尺度的工程影響評析。生態檢核團隊於民國 110 年 05 月 07 日與第三河川局工務課施工程司建銘及規劃課林工程司壬祺進行現地勘查，現勘紀實照片如圖 4-1 所示。

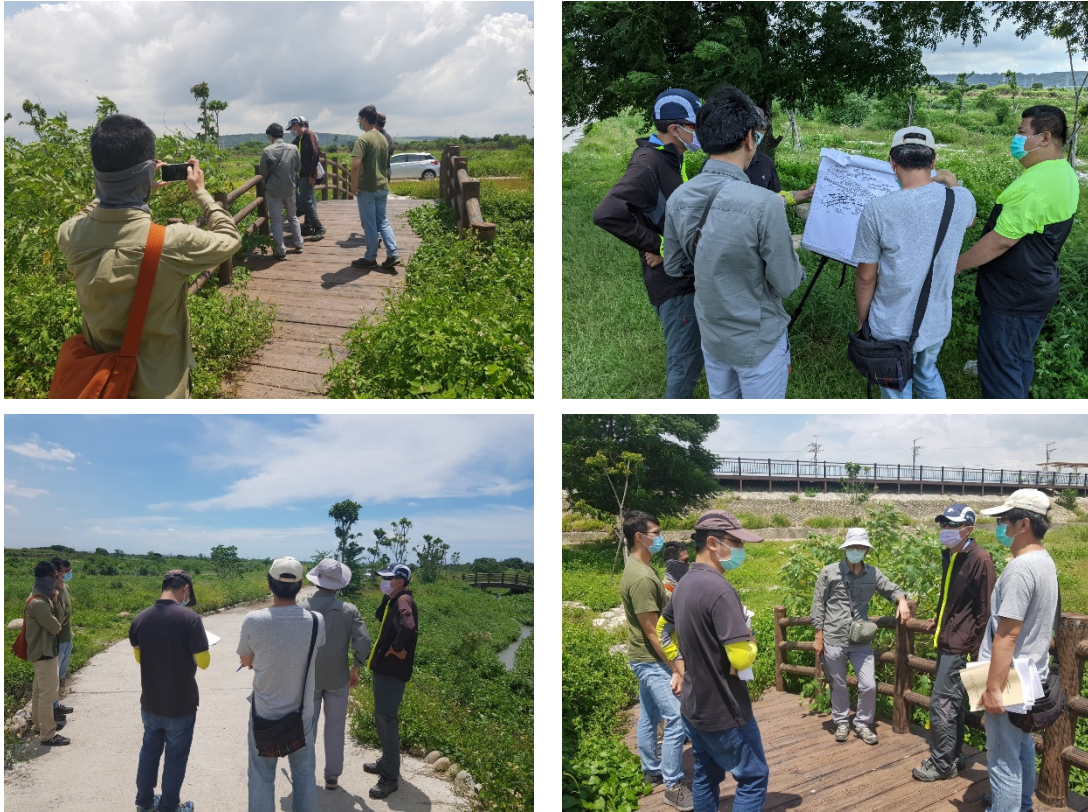
圖4-2 工程主辦單位與台灣石虎保育協會現地勘查照片

工程主辦機關於民國 110 年 08 月 13 日邀請台灣石虎保育協會與本團隊，於本計畫區域六塊厝堤坊進行現場勘查及討論，現勘紀實照片如圖 4-2 所示。

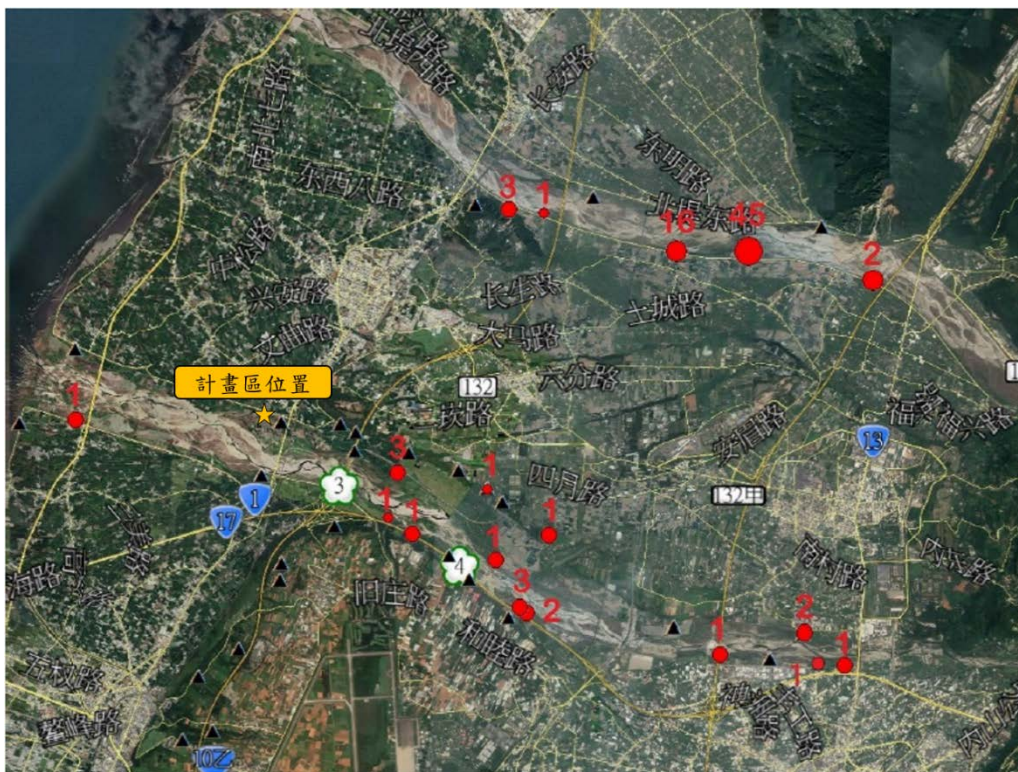
圖4-4 109 年紅外線相機拍攝石虎點位圖

資料來源：109 年度臺中地區石虎族群生態研究及保育研究計畫期末報告

考量到行政院農業委員會林務局的石虎相關報告將大甲河流域劃為石虎棲地，石虎可視為保護傘種進行相關生態保育措施，因其對環境條件要求高，以此標準可以間接保護到大多數物種，提供野生動物較為適宜生活的生態環境。在本次規劃設計階段生態檢核過程中，需要對高草灘地保育及避免棲地破碎化等議題關注。

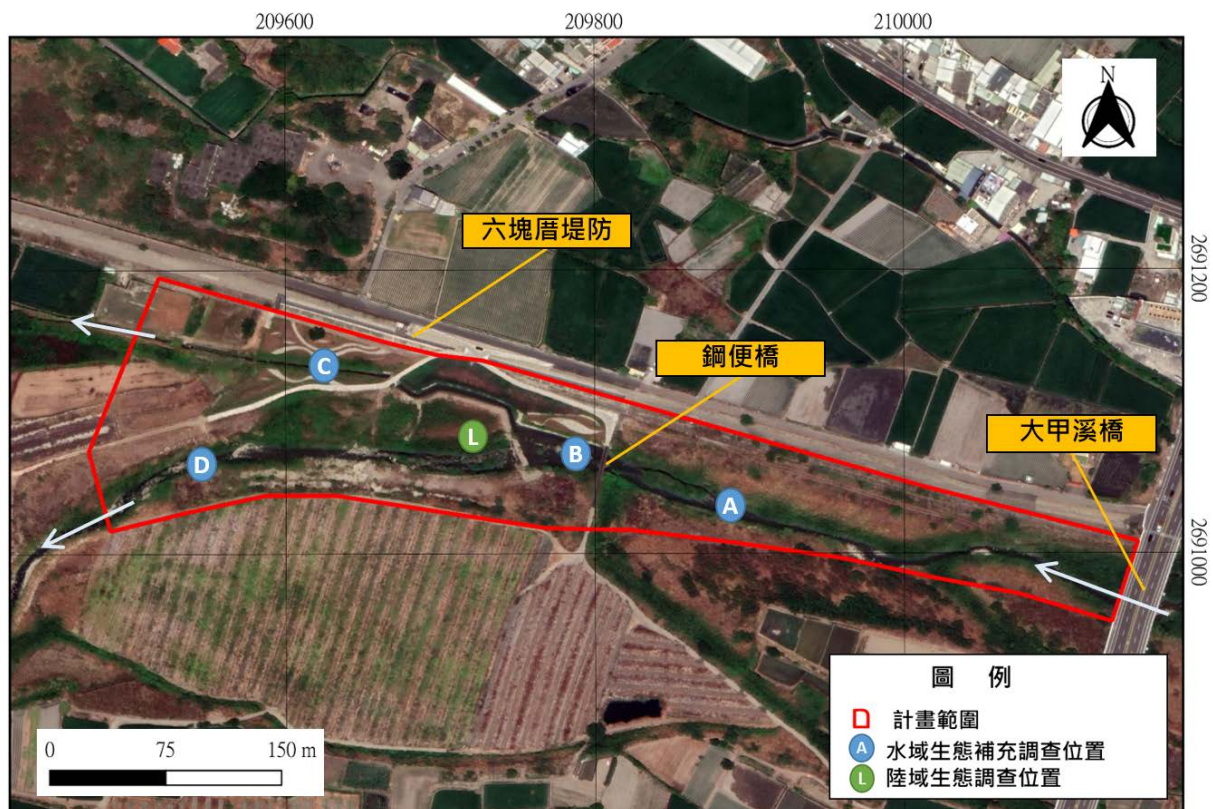
圖4-6 水陸域生態補充調查點位規劃

本生態檢核團隊於民國 110 年 06 月 25 日至 26 日執行生態補充調查，調查項目時程安排如表 4-4。大甲溪六塊厝堤防環境營造改善工程(二)計畫區，規劃進行陸域生態補充調查 1 次、水域生態補充調查 2 次 4 樣點、現場勘查及紀錄，調查區域如圖 4-6。

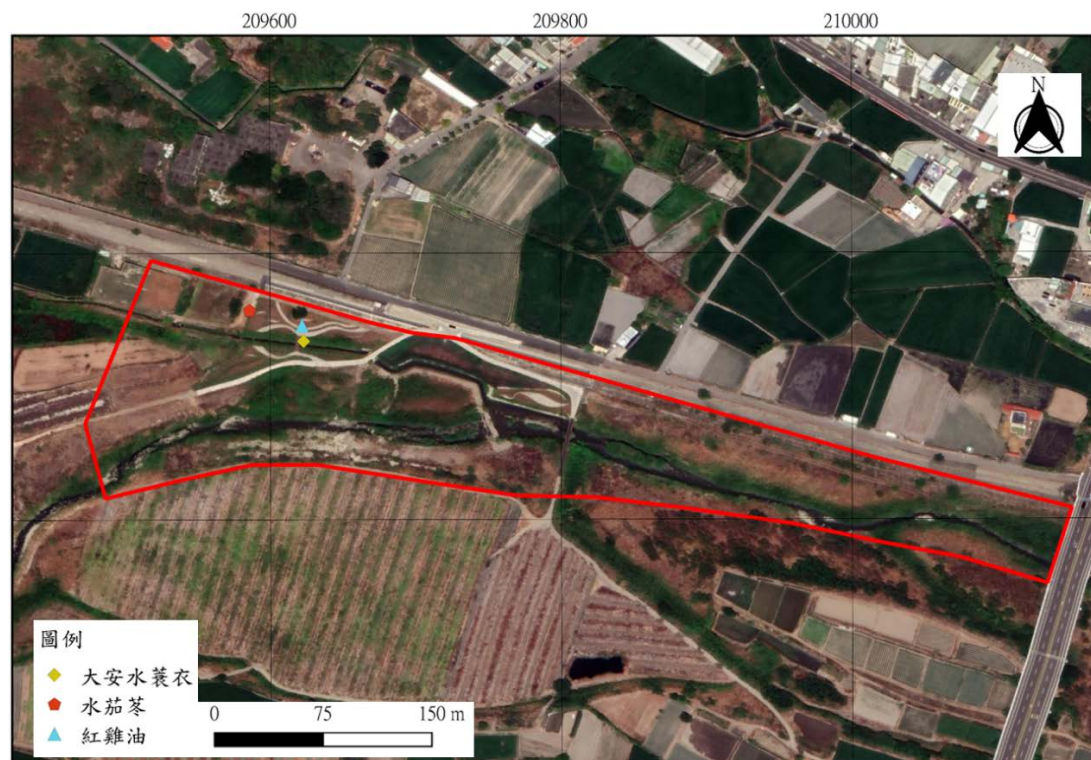
圖4-7 調查範圍之稀有植物分布圖

另調查範圍綠地植栽，如水茄冬及紅雞油，建議予以保留且須注意其生長情形，記錄位置詳見圖 4-7，稀有植物及外來種植物如圖 4-8。

物種名稱	紅皮書	TWD97_X	TWD97_Y
大安水蓴衣	EN	209623	2691134
水茄冬	VU	209586	2691157
紅雞油	NT	209622	2691146

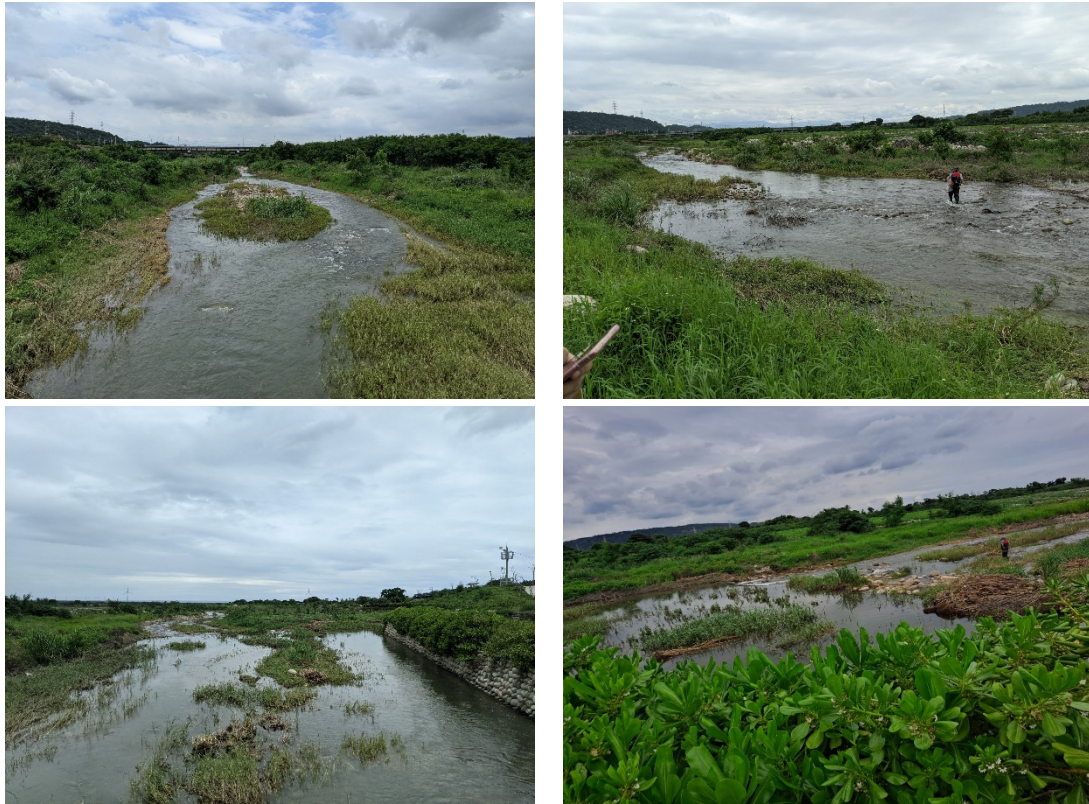
圖4-11 水域棲地現況照

經提報階段，設計單位因應民眾需求擴大整體計畫環境營造範圍，本團隊將比較兩階段棲地評估在範圍及評分的差異(詳參圖 4-12)。水域廊道連續性及水域生產者評分相較之下本規劃設計階段現況較佳，因調查時間正值雨季水量較充足，上下游連通性佳且水質清澈；本規劃設計階段底質多樣性評分較低，主要是調查範圍不同所造成，以鋼便橋為界，下游底質顆粒較上游大，上游底質流速慢較多細砂土覆蓋面積較高(25%~50%)。

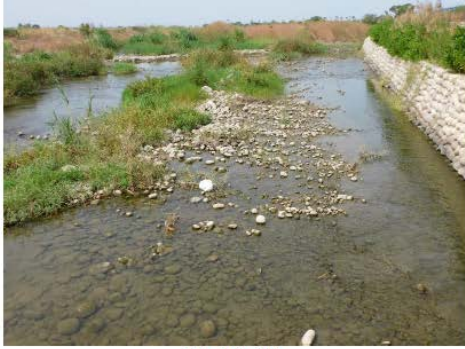
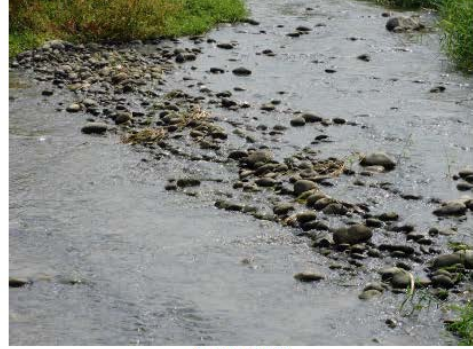
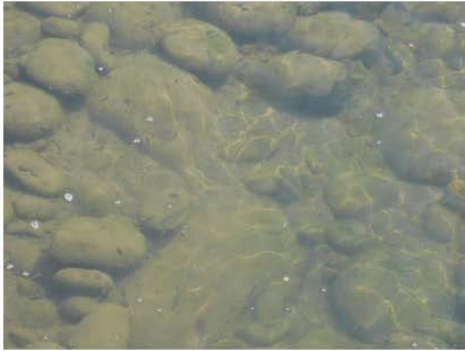
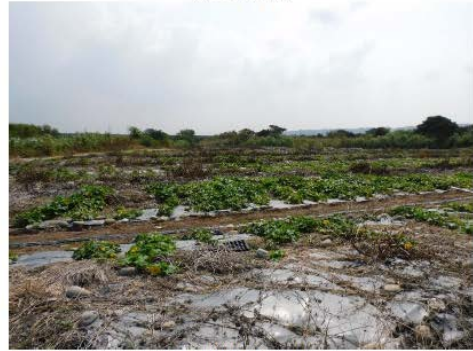
2. 生態環境評估：		
本計畫於 109 年 10 月 26 日進行棲地評估，其計畫工區為台 1 線縱貫公路大甲溪橋下游右岸的六塊厝堤防，水域型態包含淺流、淺瀾、深潭及岸邊緩流，水質呈黃色，河床的底質由大、中粒徑卵石及細沙、泥土共同組成，整體水流連續性完整未中斷，堤防兩側為砌石護岸，並未阻斷其整體橫向連結性，周圍環境包含灘地、草地、農耕地。另本計畫以圖 3-7 中之藍色虛線為棲地評估之樣區進行水利工程快速棲地生態評估，各項指標評估成果如圖 3-8 所示，根據棲地生態評估結果綜合評價總分達到 62 分，其中水的特性 26 分；水陸域過渡帶及底質特性達 26 分；生態特性達 10 分，整體而言顯示該區段之棲地品質良好。

(便橋下游)

(水域環境)

(水域生態)

(堤內民眾種植)

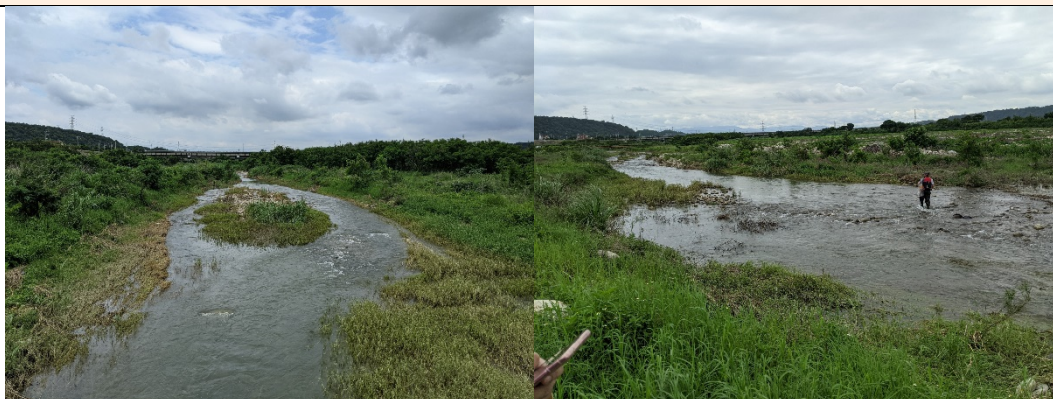
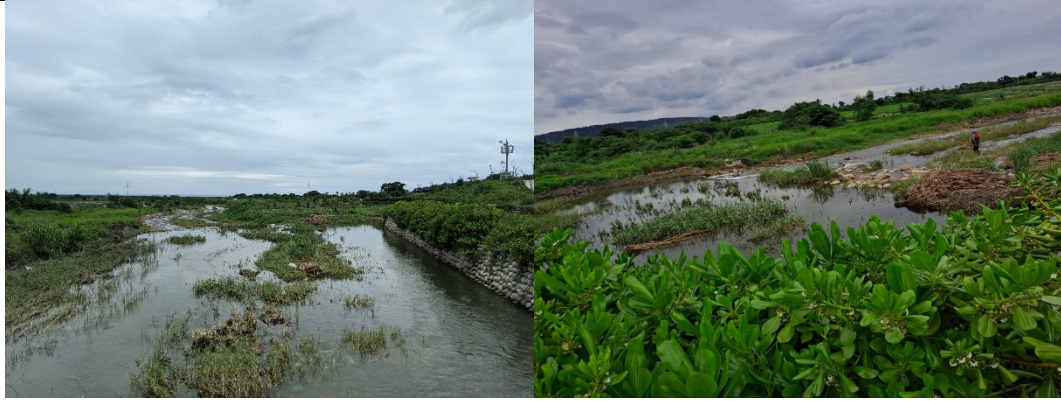
4.棲地影像紀錄：

依據快速棲地生態評估法進行評分，本計畫區水的特性 26 分，水陸域過渡帶及底質特性 22 分，生態特性 14 分，棲地品質分數統計為 62 分，評等為優等，整體顯示該區段之棲地品質良好。整合文獻及線上資料庫等資料，計畫區附近曾經有保育類有石虎(I)、臺灣間爬岩鰍(II)、彩鷓(II)、遊隼(II)、領角鴉(II)、紅尾伯勞(III)、草花蛇(III)、臺灣黑眉錦蛇(III)等野生動物的觀察紀錄。生態補充調查於堤防計畫區有三棵值得保留的山黃麻，觀測到黑翅鳶(II)、八哥(II)，且觀測到 3 種臺灣特有種臺灣石魚賓、臺灣石鮒、粗首馬口鱖，七種特有亞種鳥類南亞夜鶯、大卷尾、樹鵲等。調查範圍綠地植栽，如大安水蓑衣、水茄冬及紅雞油，建議予以保留且須注意其生長情形。
