筏子溪永安橋至東海橋之間兩岸高灘地施
作雜草木剷除整理及部分段溼地營造作業
維護管理階段生態檢核報告

成果報告書

主辦單位：經濟部水利署第三河川局
執行單位：智聯工程科技顧問有限公司

中華民國 110 年 12 月

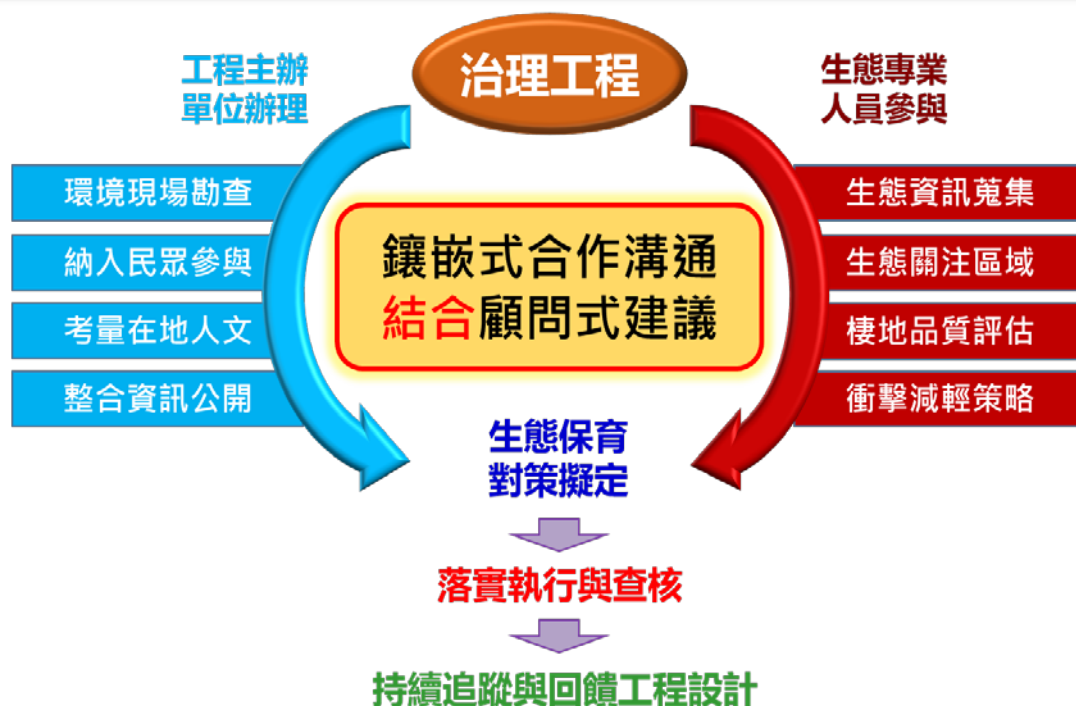
圖1-1 工程生態檢核機制概念推動圖

操作上，自工程構想發起初期即將生態環境因素以及民眾意見納入整體工程規劃及考量，於工程規劃設計時由生態專業人員協助確認工程的生態議題與棲地評估，雙方透過鑲嵌式合作溝通方式，並結合各領域專家顧問群研擬適當生態保育對策方案，以減輕工程對環境生態衝擊，並達到維護生物多樣性與棲地環境品質，詳圖 1-1。

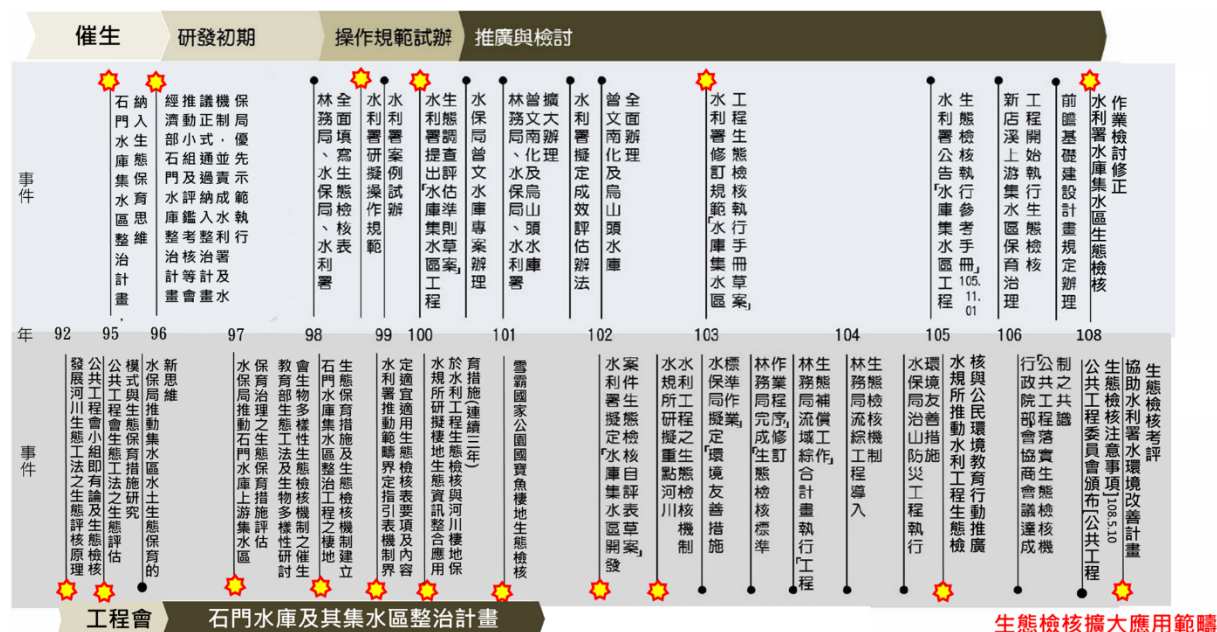
圖1-2 工程生態檢核推動歷程圖

為提昇生態保育理念並落實相關工作，國立師範大學汪靜明教授於民國 96 年起結合專家學者及民間團體的力量，為集水區治理工程中納入生態檢核評估機制催生。民國 100~102 年經濟部水利署水利規劃試驗所「棲地生態資訊整合應用保育評估案例蒐集及分析執行成果」之計畫，提供操作方式與實務經驗等關鍵資訊。經濟部水利署經多年試辦及滾動式檢討，於民國 105 年 11 月 01 日修訂公告「水庫集水區工程生態檢核執行手冊」，適用於水庫集水區工程以維護生物多樣性資源與棲地環境品質。公共工程委員會於民國 106 年 04 月 25 日函頒「公共工程生態檢核機制」在案。民國 108 年 05 月 10 日修正為「公共工程生態檢核注意事項」，明定中央政府各機關執行新建工程時需辦理生態檢核作業。而後推廣至水利工程運用，並因前瞻基礎建設之生態檢核需求，研擬「水利工程生態檢核自評表」推廣歷程。其後持續推動工程生態檢核從研發到試辦時期，直至推廣與檢討及擴大應用範疇等階段，詳圖 1-2。

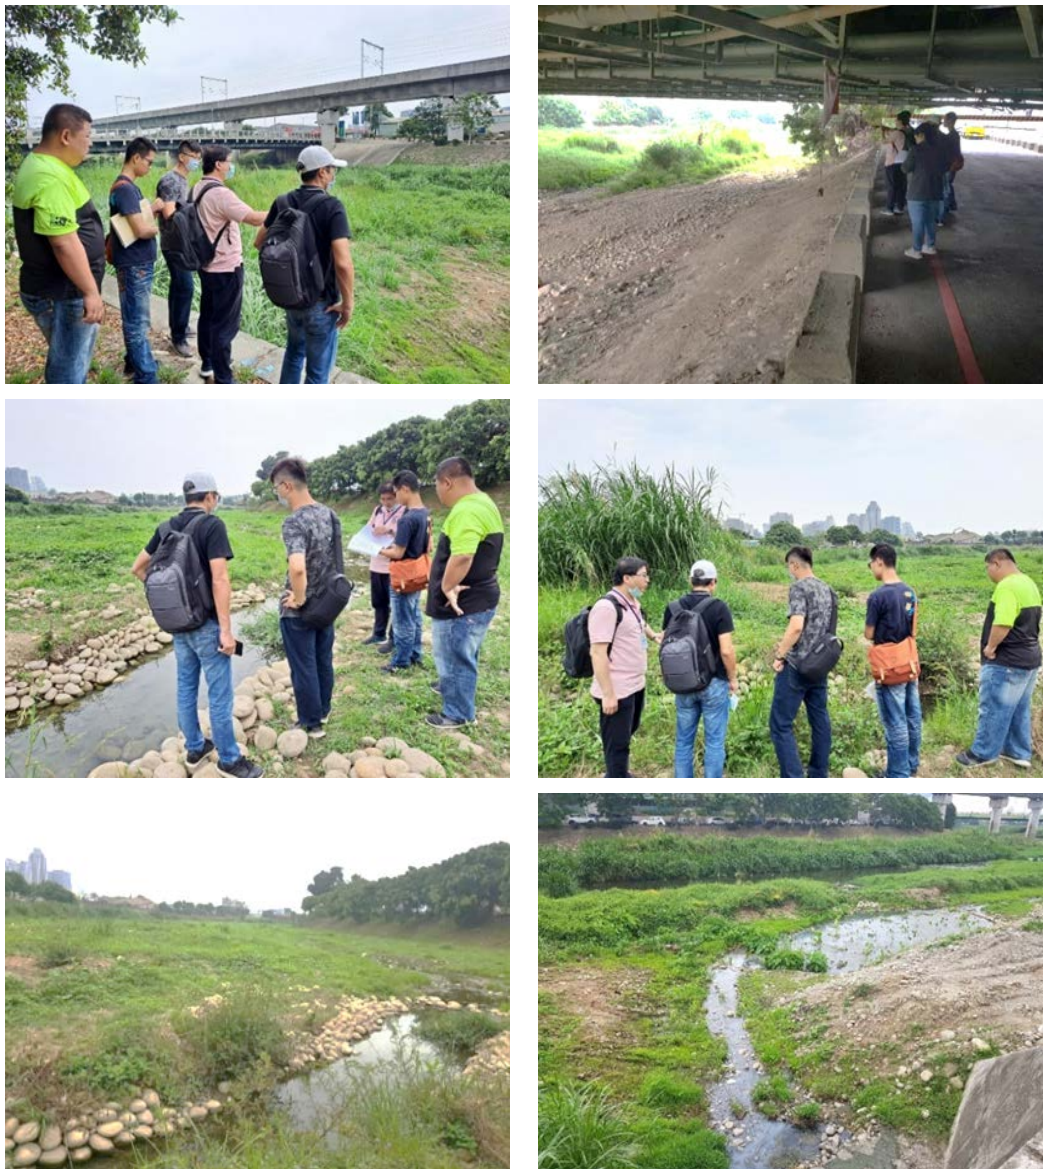
圖4-1 本團隊現地勘查紀實照片

針對工程施作完工範圍，配合潛在的生態課題，由工程主辦單位以及本計畫跨領域工作團隊人員至現場勘查追蹤，協助判別計畫區周遭棲地環境類型，進行細尺度的工程影響評析。生態檢核團隊已於民國 110 年 05 月 03 日與第三河川局管理課林工程司有騰及規劃課林工程司壬祺進行現地勘查，現勘紀實照片如圖 4-1 所示。

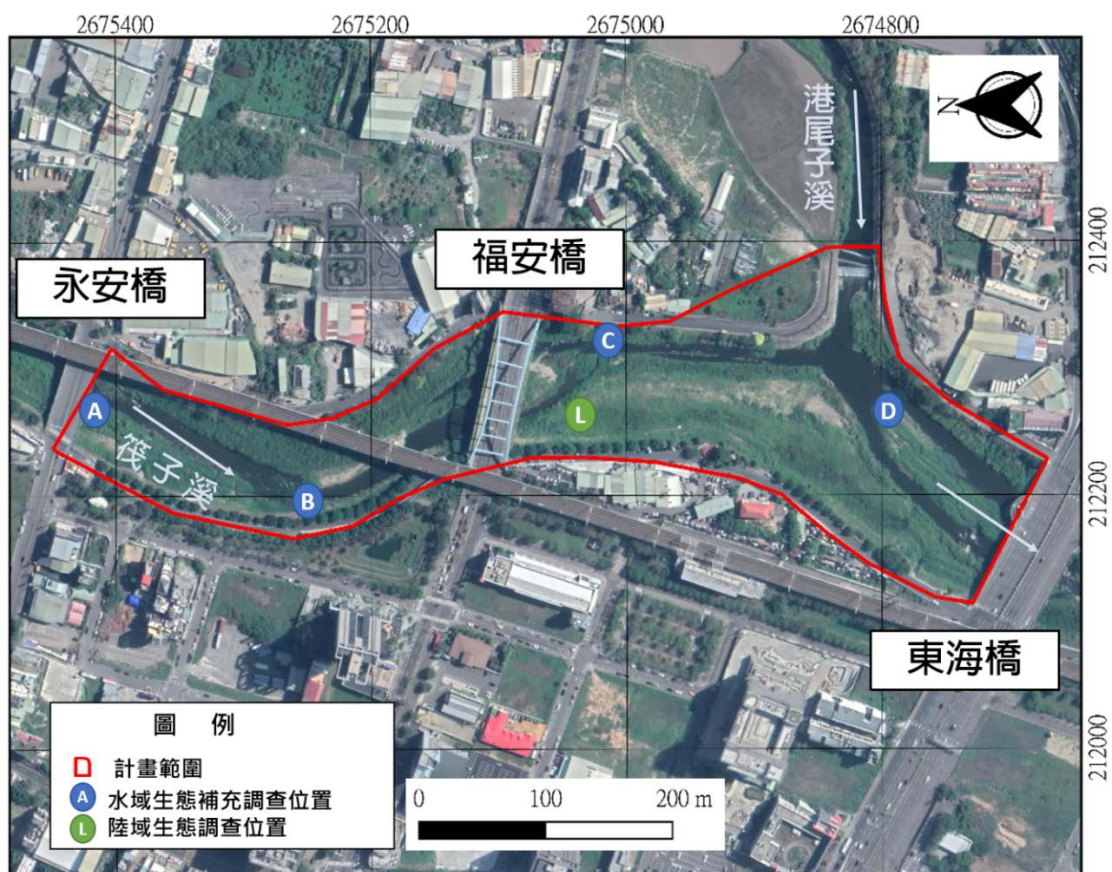
圖4-2 本計畫區域調查位置圖

本生態檢核團隊於於筏子溪永安橋至東海橋間，進行水陸域生態補充調查、現場勘查及紀錄，調查區域如圖 4-2 。

本計畫執行二季度共 4 次水域生態補充調查(一季度作 2 次調查、設立 A-D 四個調查點)，第一季度(第 1、2 次)調查預定於 5 月下旬至 6 月上旬辦理，考量到永安橋下游灘地設有一生態池，第 1 次水域生態補充調查擇定於淨水設施之入流點設置調查點位 A、出流點設置調查點位 B，可將調查成果作為生態池設置後效益之參考；另因福安橋下游灘地設有一人工濕地，故擇定此入流處設置調查點位 C，並在出流處下游港尾子溪匯流口設置調查點位 D，為第 2 次水域生態補充調查。預計於 8 月至 9 月(視實際棲地復原情況而定)於同調查點位進行第二季度(第 3、4 次)水域生態補充調查。民國 110 年 07 月 03 日至 07 月 04 日執行完工後第一次生態補充調查，民國 110 年 09 月 14 日至 09 月 15 日進行第二次生態補充調查。

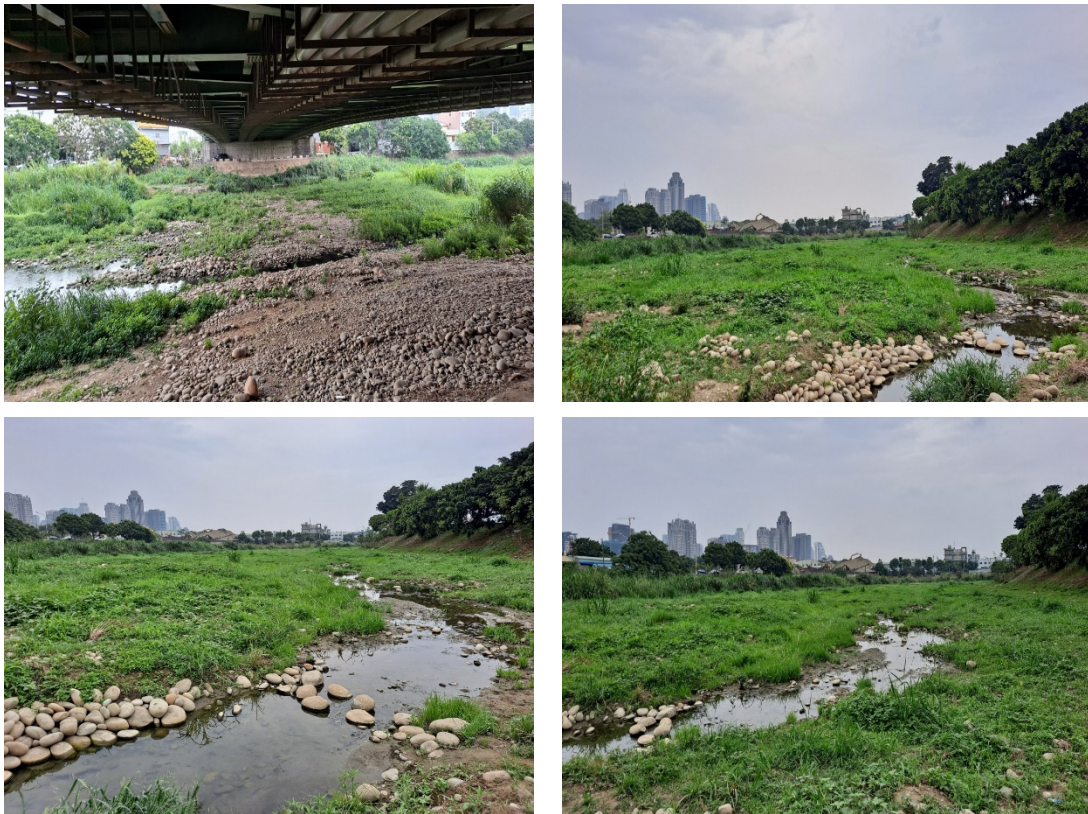
圖4-6 第一次棲地品質評估水域棲地現況照

第一次評估時正值旱季，筏子溪水量較少，明顯影響到水域棲地環境品

質，以下項目在雨季後的第二次評估有明顯改善：(1)水域型態多樣性：因水量充足改善棲地環境，水域型態自 3 種上升至 5 種，提供更多樣的棲地環境供水中生物棲息躲藏。(2)水質：兩次評估結果水色味道等無分別，差異在於是否形成曝氣作用，第二次調查水量較多，有多處明顯白色水花濺起，亦是曝氣作用運作中。(3)水陸域過度帶：第一次調查水量少水位較低，露出部分面積土砂裸露地，第二次水量充足，水流與濱溪植被緊密貼合，無裸露地。

施工規劃保留臨水側約 2.5 公尺濱溪綠帶，部分灘地做生態環境整理及濕地營造進行大面積開挖。濱溪高草區鄰近水流，有助於河灘裸露地植被恢復，於 110/05/03 現勘時河灘地已有明顯綠化，雖未達全面覆蓋仍能達到恢復生態功能、抑制土砂揚塵的功能，同時提供生物棲息空間(詳圖 4-6)。110/09/14 第二次棲地評估時河灘地已達全面覆蓋，植被生長狀況良好。目前計畫區河灘地植被恢復狀況良好(詳圖 4-7)。目前植被以外來種為主，象草、大黍及巴拉草等。

經過兩次的棲地品質評估，棲地環境整體品質因水量充足明顯提升，尤其是水域棲地環境的改善，河灘地草生地生長狀況良好，草本植物生長旺盛，能提供一定的生態功能。因其植物物種多為外來強勢物種，如象草、大黍及巴拉草等禾本科，不利原生物種生長，建議後續分期分區移除外來物種，並栽植在地原生種(如：臺灣水龍、芒)逐步改善目前情況。

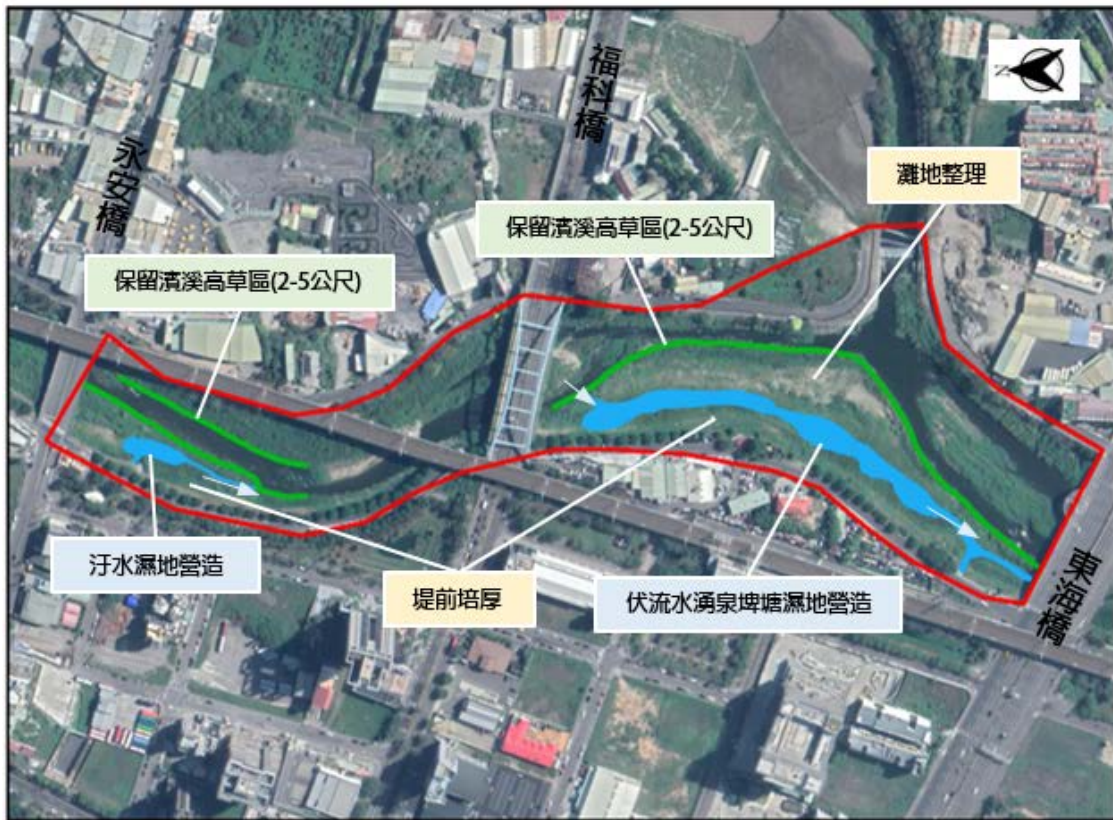
圖4-8 工程項目分布圖

生態環境關係及可能造成的影響，工程項目內容布置詳圖 4-8。永安橋至福科橋間設置汗水濕地營造，並保留濱溪高草區約 2-5 公尺。東海橋至福科橋間設置伏流水湧泉埤塘濕地，保留濱溪高草區約 2-5 公尺，施工過程中有大面積灘地整理，後續持續追蹤監測觀察工程對生態影響程度及復原狀況。並以濕地土方堆置於堤前培厚，後續觀察環境復原狀況。

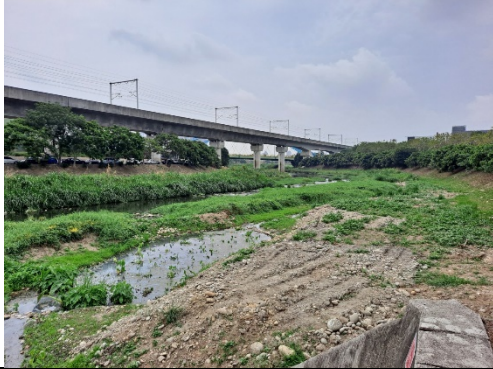
(A) 灘地現況

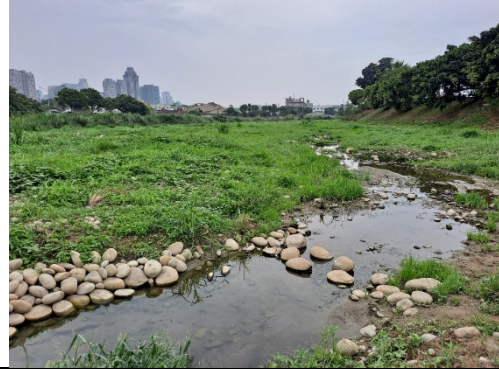
(B) 汗水濕地現況

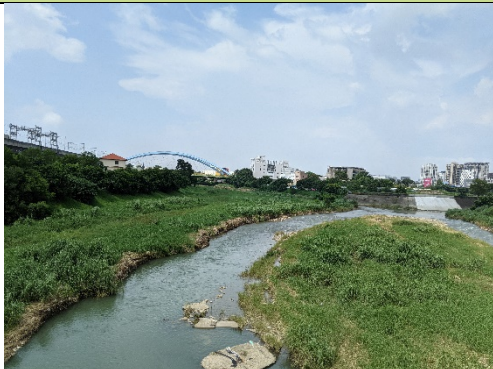
110/08/10 筏子溪環境勘查

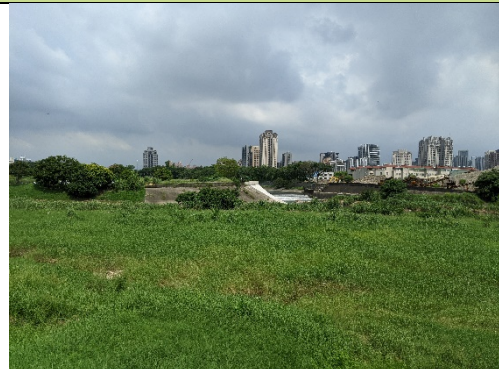
(D) 灘地回復情形

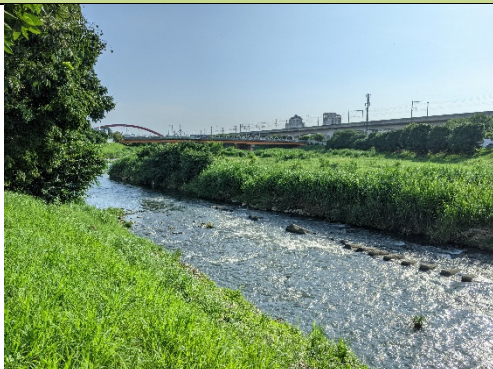
(E) 水域及河灘地植生狀況

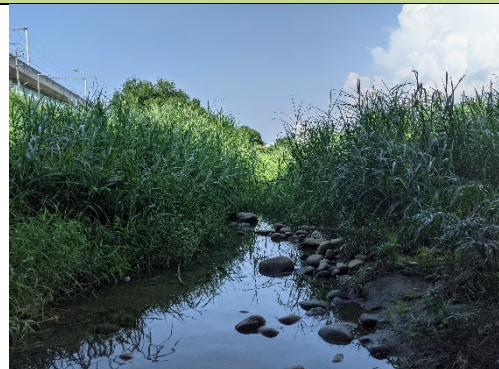
(F) 汗水濕地排水口

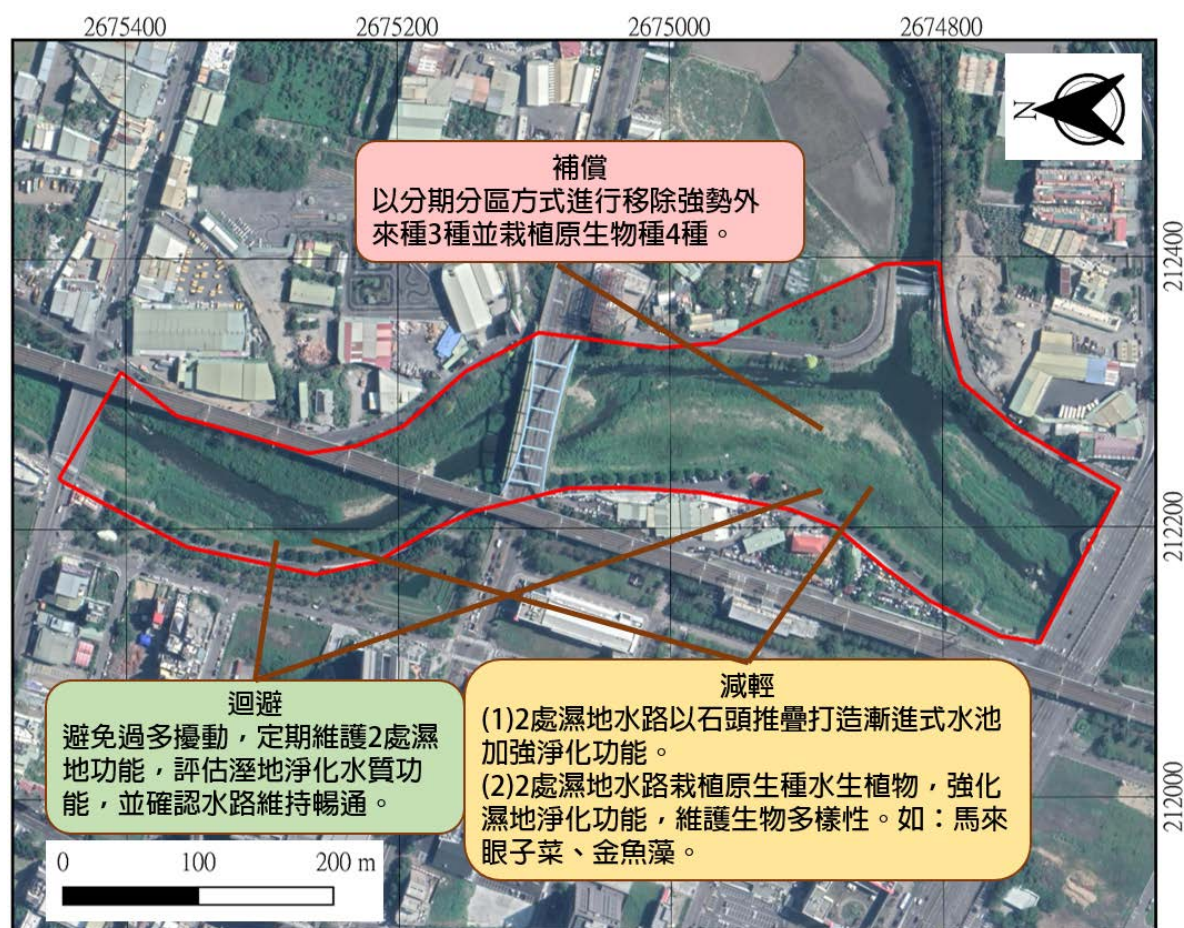
1. 溼地營造改善及後續建議	
生態保育策略	改善建議說明
迴避	避免過多擾動，定期維護2處濕地功能，評估汙水對溼地的生態影響是否影響淨化水質功能，同時於颱風豪雨過後，確認水路暢通維持濕地功能。
減輕	2處濕地水路以石頭推疊打造漸進式水池加強淨化功能。
減輕	2處濕地水路周邊栽植筏子溪原生種水生植物，進一步強化濕地淨化功能，並維護生物多樣性。建議優先種植筏子溪下游原生種馬來眼子菜及金魚藻。
2. 河灘地植被組成建議	
生態保育策略	建議說明
補償	目前多為強勢外來種，建議以分期分區方式進行移除並栽植原生物種，協助建立族群。 外來種：象草、大黍、巴拉草 原生種：芒、五節芒、甜根子及白茅
