早溪排水(鷺村橋至日新橋)整治工程
維護管理階段生態檢核報告

成果報告書

主辦單位：經濟部水利署第三河川局
執行單位：智聯工程科技顧問有限公司

中華民國 110 年 12 月

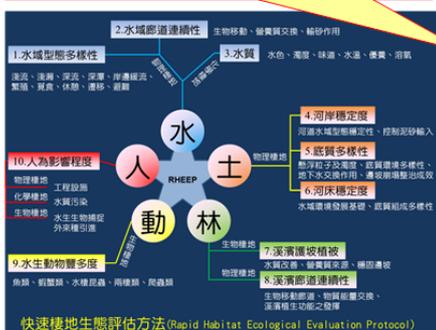
圖2-1 快速生態評估表範例圖

八、完工後棲地評估：依工程完工後現地概況，採用快速棲地生態評估法進行各指標項目的棲地環境品質評估，並完成水利工程快速棲地生態評估表之填具(詳附錄八)。各項指標應可於工程各階段分別執行及比較，透過歷次評估調查結果之比較與分析，具體反應工程前後反應水陸域生態之棲地變化，瞭解環境生態是否趨向劣化或優化。

可快速了解施工前中後對生態棲地影響與環境異常狀況，以擬定對應生態保育措施

工程快速棲地生態評估

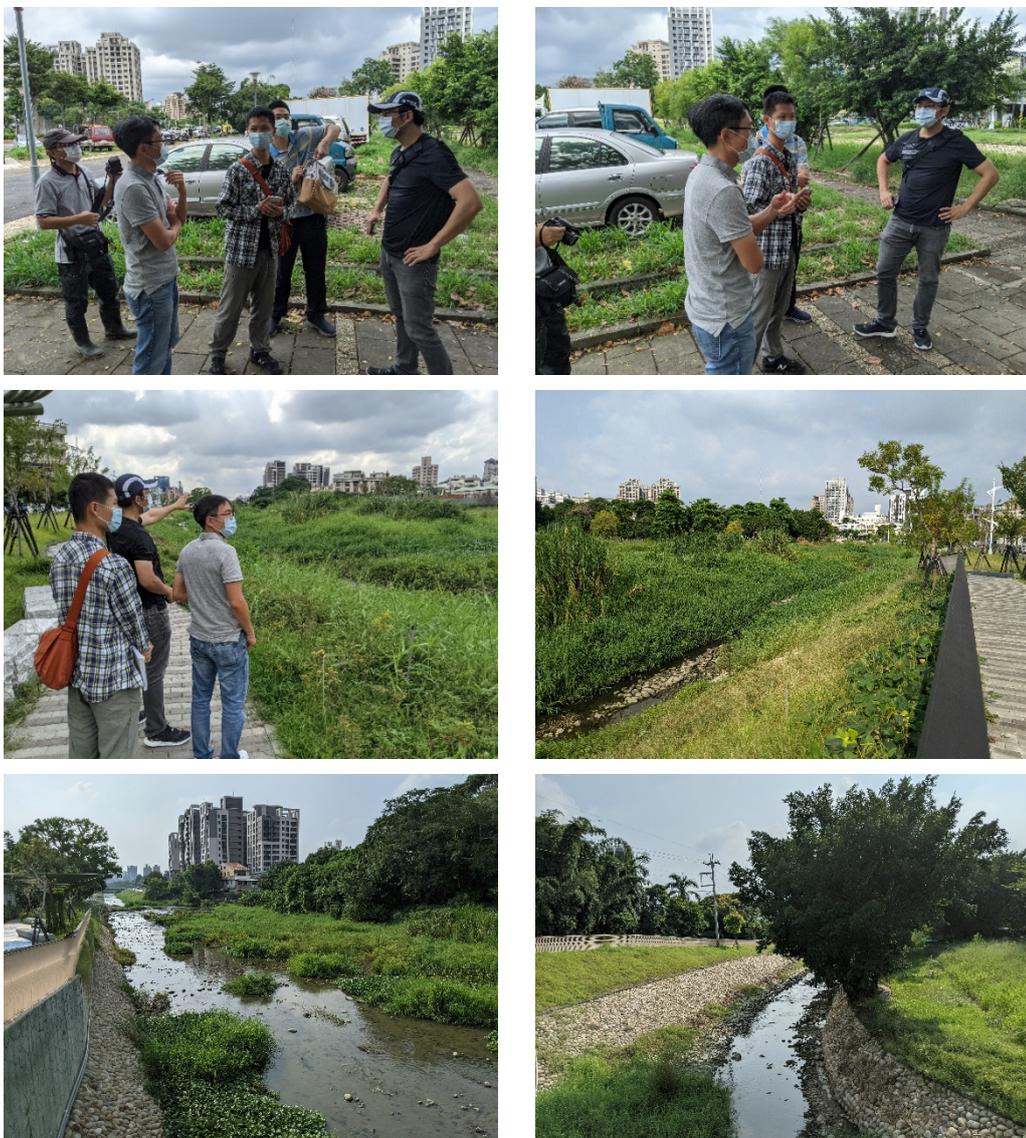
圖4-1 本團隊現地勘查紀實照片

針對工程專案範圍之生態敏感、關注物種、保全對象，配合潛在的生態課題，由工程主辦單位以及本計畫跨領域工作團隊人員至現場勘查追蹤，協助判別工區周遭棲地環境類型，進行細尺度的工程影響評析。生態檢核團隊已於民國 110 年 09 月 13 日與第三河川局工務課梁副工程司晉得，及規劃課林工程司壬祺、林工程員柏廷進行現地勘查，現勘紀實照片如圖 4-1 。

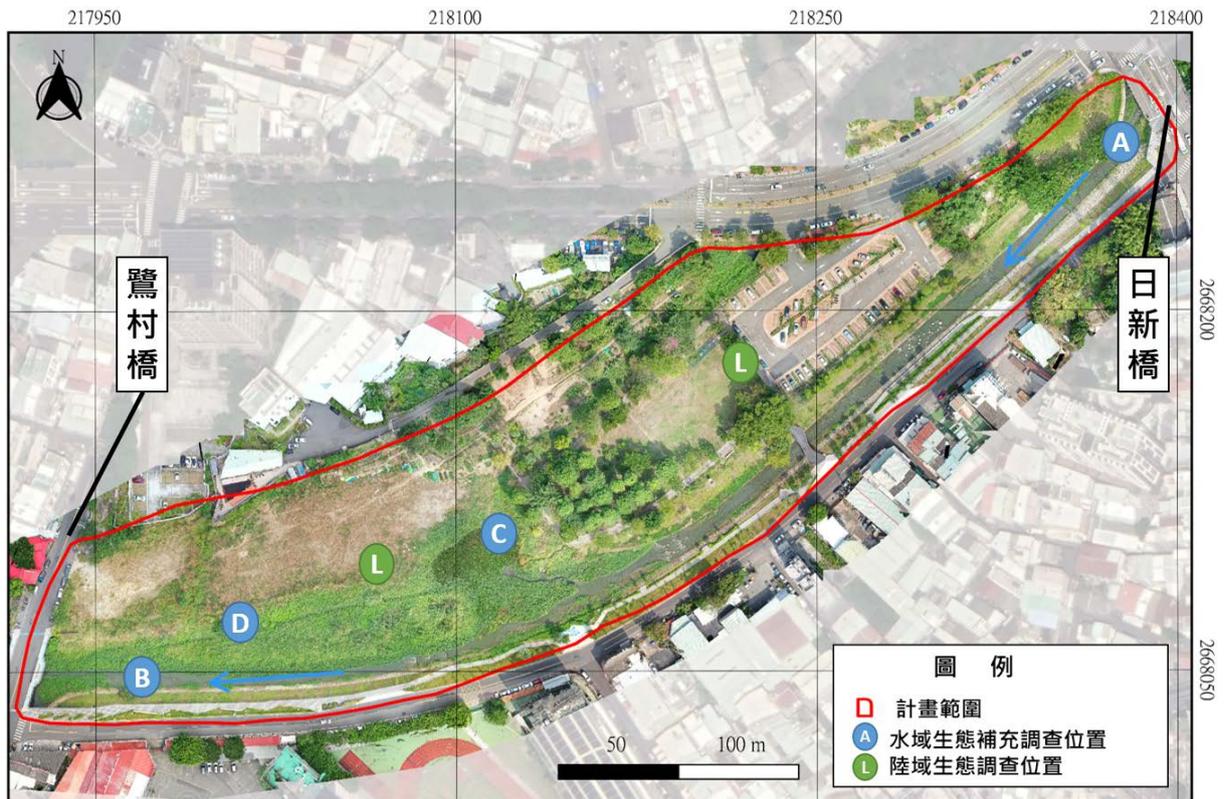
圖4-3 本計畫區域調查位置圖

生態補充調查於 110/11/02、110/11/06~110/11/07 期間執行。調查期間氣候條件不穩定，調查人員依當下天氣情況判斷調整生態補充調查時程。本計畫區規劃陸域生態補充調查 3 次；水域生態補充調查 3 次共 6 樣點，詳細調查範圍及調查點位請參圖 4-3。

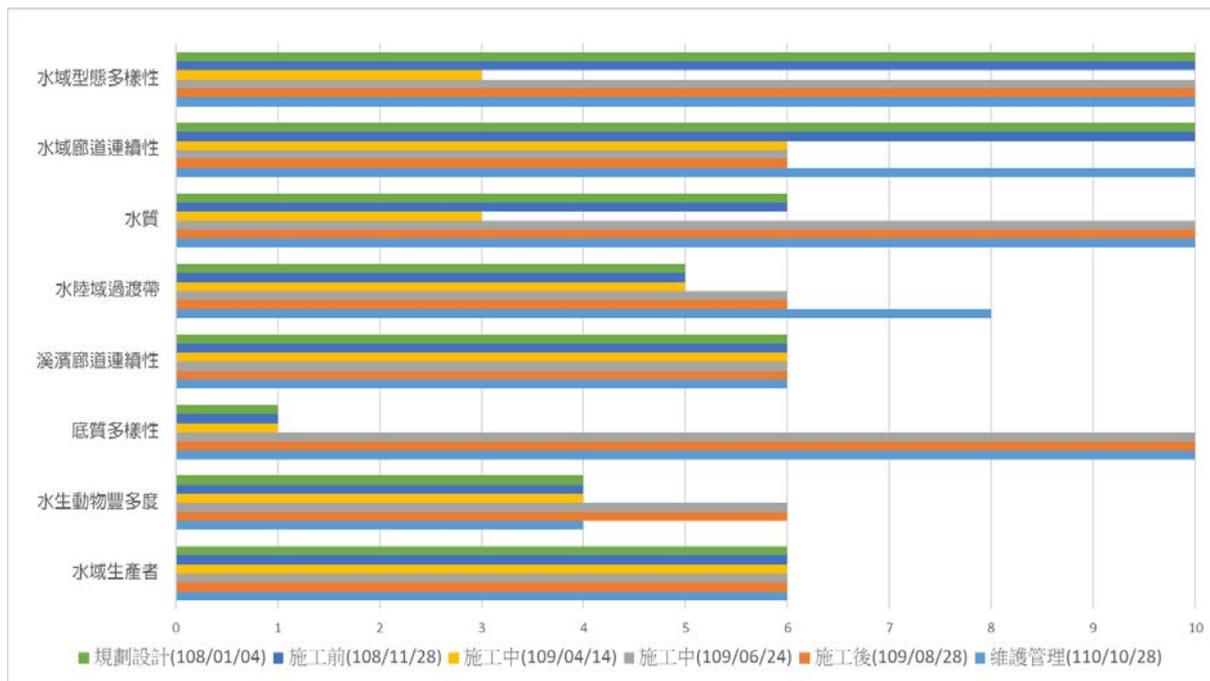
圖4-8 不同工程週期棲地品質評估分數表

本工程計畫具完整生態檢核歷程，自設計規劃階段、施工階段至維護管理階段，均有完整的生態檢核成果資料，蒐集前期棲地品質評估，瞭解計畫區內棲地環境的變遷，詳圖 4-8。規劃設計、開工前的兩次棲地品質評估(108/01/04、108/11/28)為 48 分屬於良級棲地，主因為河川水質不佳及河床底質多泥沙，導致分數較低。施工中(109/04/14)對環境造成不同程度的破壞，整體評分偏低為 34 分屬差級棲地。施工中(109/06/24)與施工後(109/08/28)的評估皆有不錯的表現，為 60 分屬優級棲地，工程施作後的環境整理將影響降到最低，大部分評估因子分數回升，改善了水質與底質多樣性，唯河道型態尚未穩定。本次維護管理階段(110/10/28)在水域廊道連續性及水陸域過度帶兩因子有明顯改善，64 分屬優級棲地。

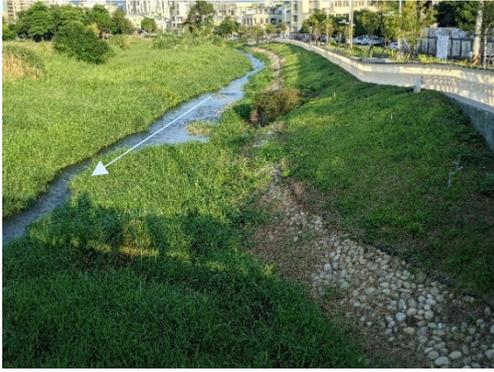
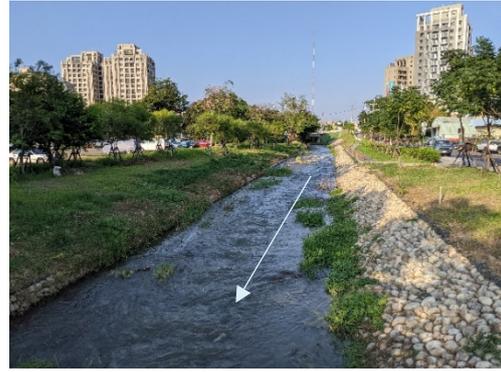
圖4-10 卵石護岸及草皮護坡現況

本計畫於鷺村橋至日新橋間左右兩岸移除水泥邊坡，設置通透性高的卵石護岸，可沉積雨水並提供生物躲藏，緩坡化設計容易動物通行利用。經現勘護岸及護坡植被生長良好，卵石護岸孔隙除了供生物躲藏，植物容易攀附生長，有助於環境整體綠化程度，達到環境綠化效果。

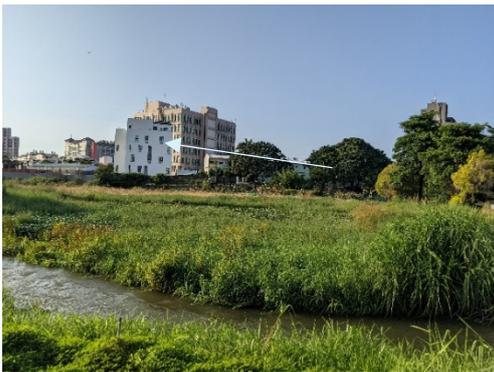
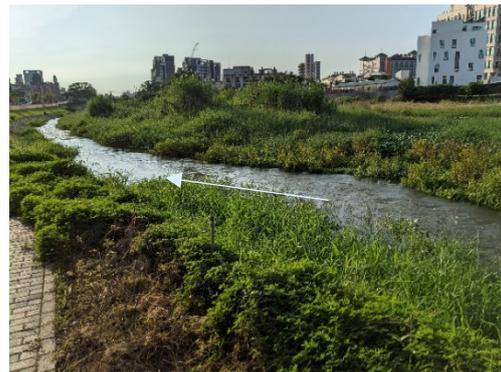
圖4-11 土方暫置區及草澤區現況

施工期間於土方暫置區與河川間保留部分草澤區，做為土方暫置區與河川水流間的緩衝區。現為右岸灘地植被種類、棲地環境最為豐富的區域，亦觀察到水鳥等動物棲息利用，如紅冠水雞。該區域保留棲地環境，提供生物棲息空間，以不干擾棲地環境、物種數量劇烈變化為原則。

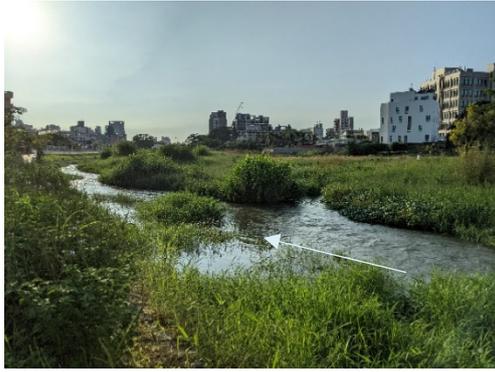
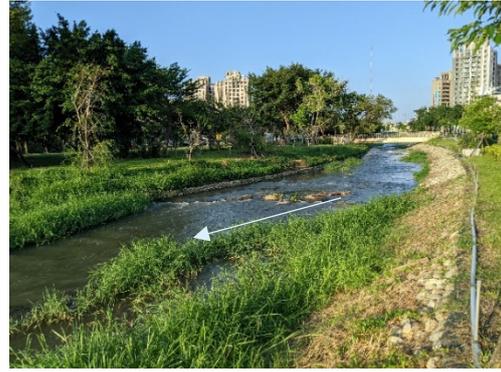
圖4-12 計畫區內水域環境現況

調查期間水色無異常且無異味，流量充足流路穩定，河道布置塊石造成曝氣作用。計畫區上游段兩岸均設置卵石護岸，並於河道中布置塊石。下游段右岸為自然草澤區，形成野鳥良好棲地。整體水域棲地類型多樣，包含淺流、淺瀨、深潭、沿岸淺流等，魚類數量多，但以外來種為優勢種。

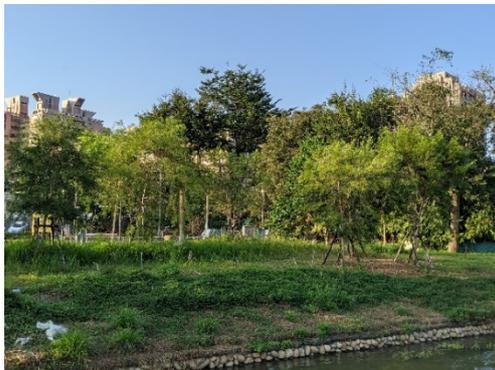
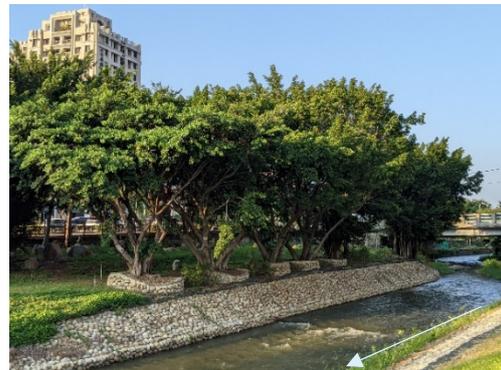
圖4-13 烏竹圍公園保留既有樹木

右岸烏竹圍公園既有樹木，施工期間均保留現在生長狀況良好。左岸配合栽植喬木：黃連木、楓香、流蘇樹、相思樹、樟樹、欖、苦楝。灌木地被：白水木、春不老、月菊、樹蘭、芙蓉菊、長穗木、金毛杜鵑、野牡丹、地錦、文殊蘭、歲花木蘭、越橘葉蔓榕、類地毯草。營造步道環境景觀，配合澆灌給水設備，提供充足水分促使植物生長良好，目前生長狀況良好無異常。

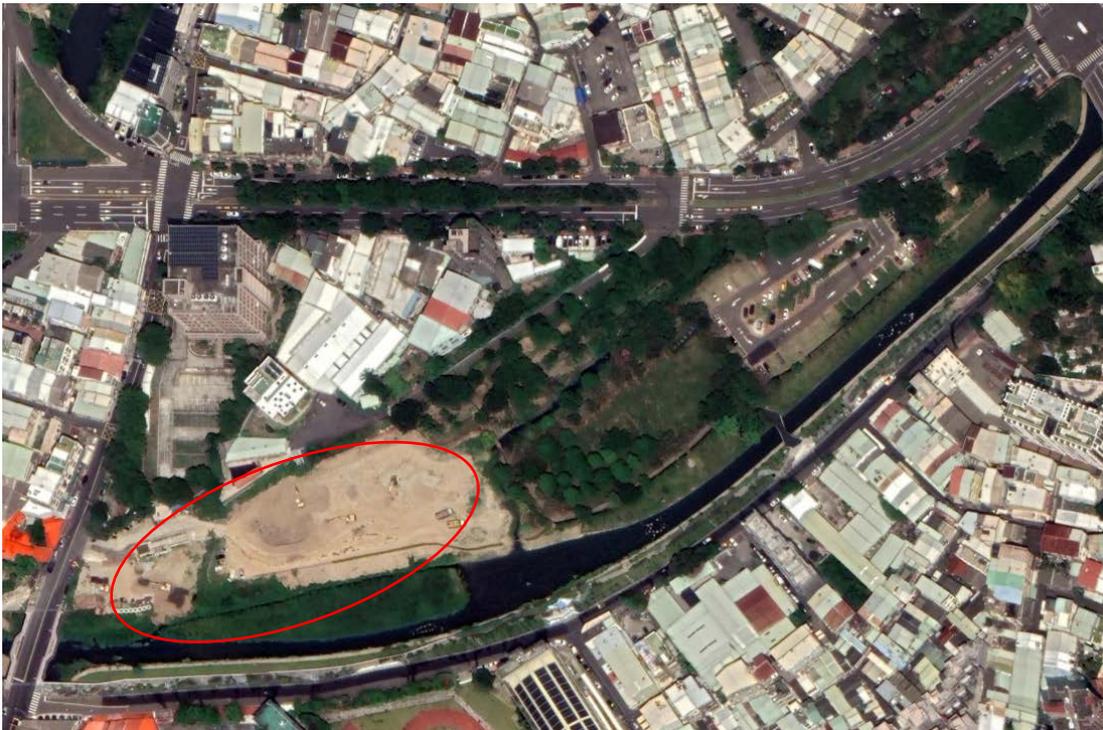
圖4-15 109/09 衛星影像(施工中)

本計畫 109 年 8 月 23 日完工後此處土方暫置區因下游國光橋至鷺村橋段尚未完工仍繼續利用，直至 109 年底工程完工後撤出。目前此處棲地環境較不佳，目前為基礎的草本植生覆蓋，雖不至於裸露產生揚塵汙染等環境問題，但後續回復狀況仍需持續觀察。

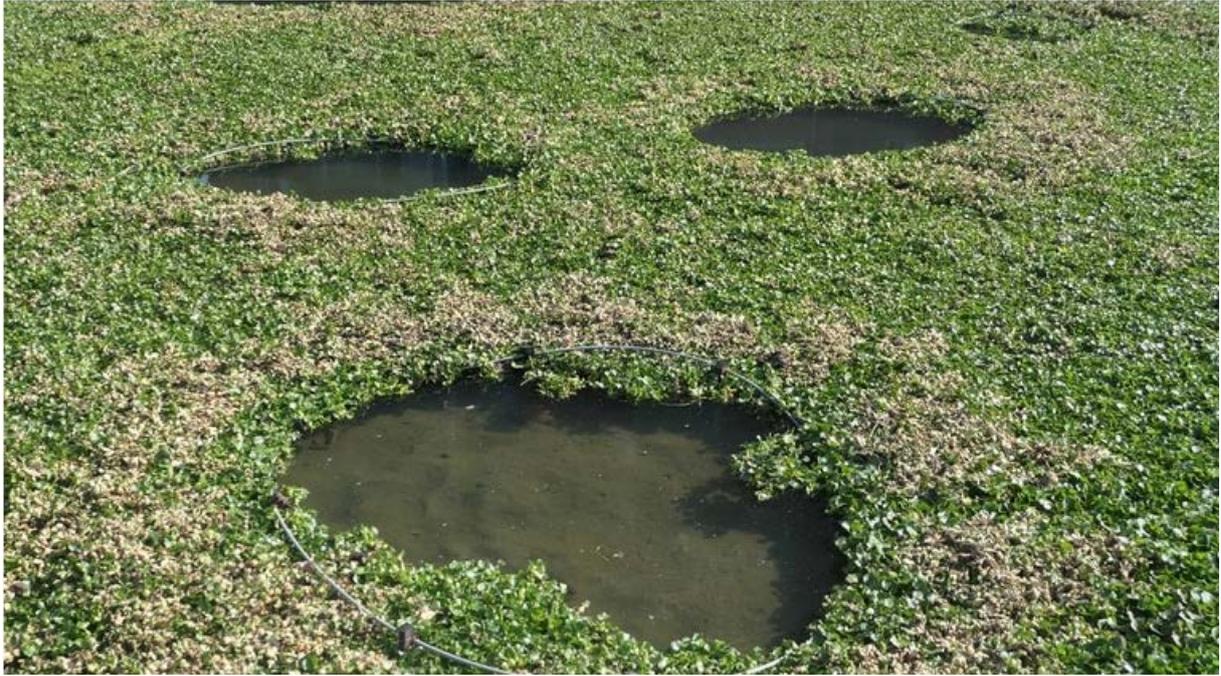
圖4-17 苗栗縣三叉河 PVC 浮環抑制布袋蓮現況

日新橋下游右岸約 150 公尺處具一排放生活廢水溝渠，烏竹圍公園下游處濕地是與旱溪排水匯流處，目前水面佈滿漂浮性水生植物布袋蓮。布袋蓮因其強勢的傳播能力能迅速佈滿水面，枯黃植株容易累積堵塞水道，腐枝爛根產生大量有機質影響水質，間接降低含氧量導致水中生物不易生存，在維護管理上耗費大量時間人力清除布袋蓮以維持濕地環境。

為避免布袋蓮全面覆蓋水面，建議於水面上設置 PVC 浮環並清除其中布袋蓮，阻隔布袋蓮生長進浮環中，達到間接控制布袋蓮的生長面積。考量到現今多以人工方式清除，可評估人力調整浮環數量控制布袋蓮生長面積，減少後續清運耗費的經費與時間，同時環中空間提供水中生物生存空間，保有水域生態性。

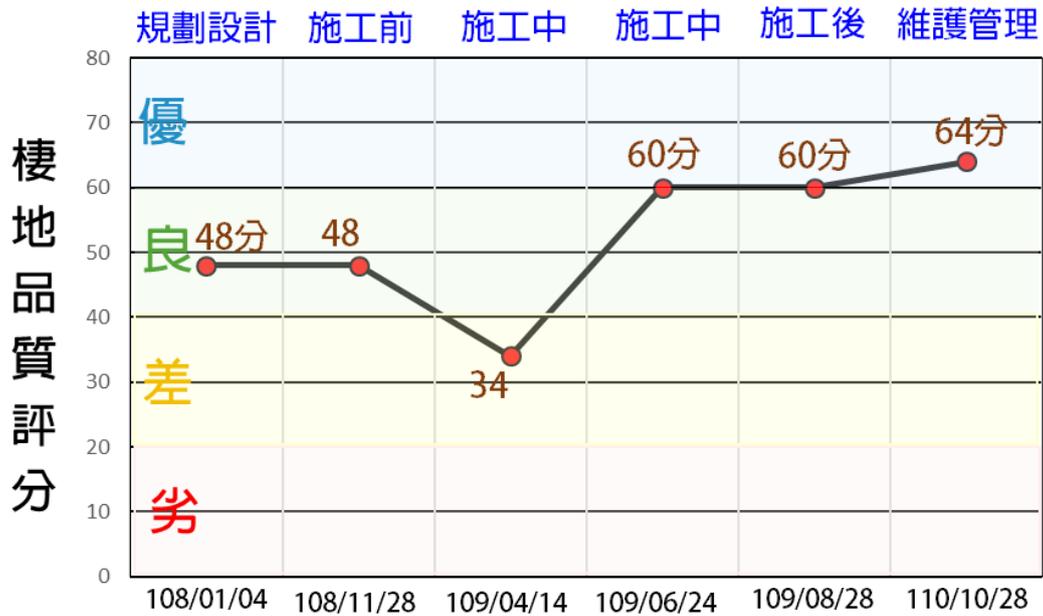
本工程計畫具完整生態檢核歷程，自設計規劃階段、施工階段至維護管理階段，均有完整的生態檢核成果資料，蒐集前期棲地品質評估，瞭解計畫區內棲地環境的變遷。規劃設計、開工前的兩次棲地品質評估(108/01/04、108/11/28)為 48 分屬於良級棲地，主因為河川水質不佳及河床底質多泥沙，導致分數較低。施工中(109/04/14)對環境造成不同程度的破壞，整體評分偏低為 34 分屬差級棲地。施工中(109/06/24)與施工後(109/08/28)的評估皆有不錯的表現，為 60 分屬優級棲地，工程施作後的環境整理將影響降到最低，大部分評估因子分數回升，改善了水質與底質多樣性，唯河道型態尚未穩定。本次維護管理階段(110/10/28)在水域廊道連續性及水陸域過度帶兩因子有明顯改善，64 分屬優級棲地。

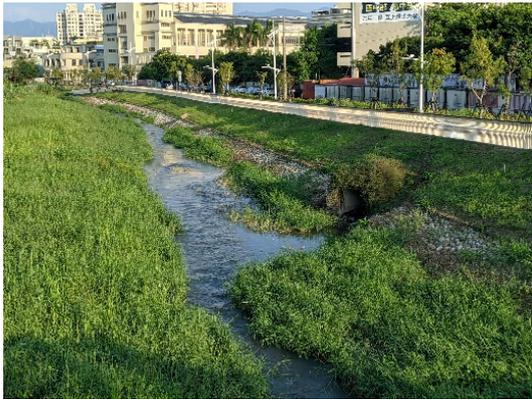
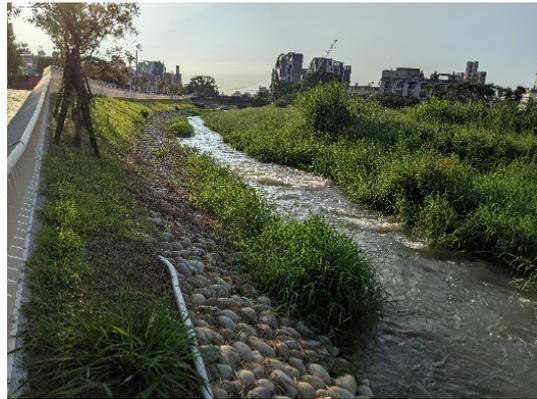
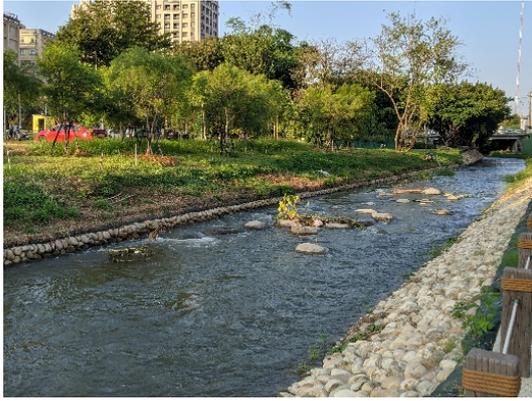
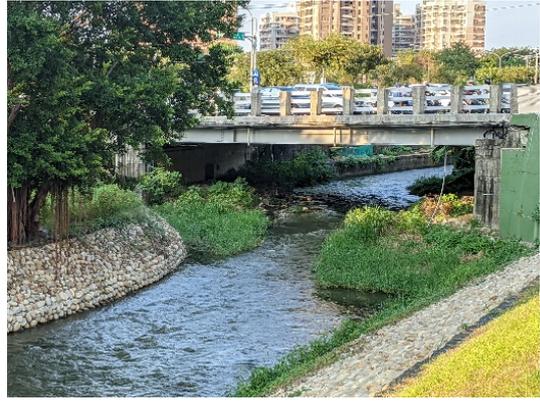
於 110 年 10 月 28 日拍攝。

1. 前期施工區域綠化復原程度良好，栽植苗木生長狀況良好，建議持續監測。
2. 日新橋下游右岸約 150 公尺處具一排放生活廢水溝渠濕地，建議設置 PVC 浮環改善水域環境並控制布袋蓮生長。
