水庫集水區保育治理工程生態檢核表 主表(1/2)

工程基本資料	工程名稱 (編號)	108年甲仙攔河堰排砂道導流工修復及堰面抗磨工程	設計單位	經濟部水利署南區水資源局 甲仙攔河堰管理中心
	工程期程	民國 108 年 11 月 18 日至 民國 108 年 5 月 28 日	監造單位	經濟部水利署南區水資源局 甲仙攔河堰管理中心
	治理機關	經濟部水利署南區水資源局	營造廠商	茗洋系統科技有限公司
	基地位置	地點： <u>高雄</u> 市 <u>甲仙</u> 區 <u> </u> 村 <u> </u> 鄰 集水區： <u> </u> 水系： <u> </u> 段： <u> </u> TWD97座標 X： <u>207278.86</u> Y：2553734.28	工程預算/ 經費	預算經費 21,944,000 元 決標金額 19,960,000 元
	工程緣由目的	甲仙堰主體、溢流堰、導流牆，加強抗磨損能力及結構修復。		
工程類型	<input type="checkbox"/> 自然復育、 <input type="checkbox"/> 坡地整治、 <input type="checkbox"/> 溪流整治、 <input type="checkbox"/> 清淤疏通、 <input checked="" type="checkbox"/> 結構物改善、 <input type="checkbox"/> 其他			
工程內容	1. 溢流堰鋼板抗磨工程。 2. No3墩柱耐震補強工程。 3. 排砂道上游導流牆修復工程。			
預期效益	<input checked="" type="checkbox"/> 保全對象(複選)： <input type="checkbox"/> 民眾(<input type="checkbox"/> 社區 <input type="checkbox"/> 學校 <input type="checkbox"/> 部落 <input type="checkbox"/>) <input type="checkbox"/> 產業(<input type="checkbox"/> 農作物 <input type="checkbox"/> 果園 <input type="checkbox"/>) <input type="checkbox"/> 交通(<input type="checkbox"/> 橋梁 <input type="checkbox"/> 道路 <input type="checkbox"/>) <input checked="" type="checkbox"/> 工程設施(甲仙堰主體、溢流堰、導流牆) <input type="checkbox"/> 其他：

附表 D-02 生態專業人員現場勘查紀錄表

工

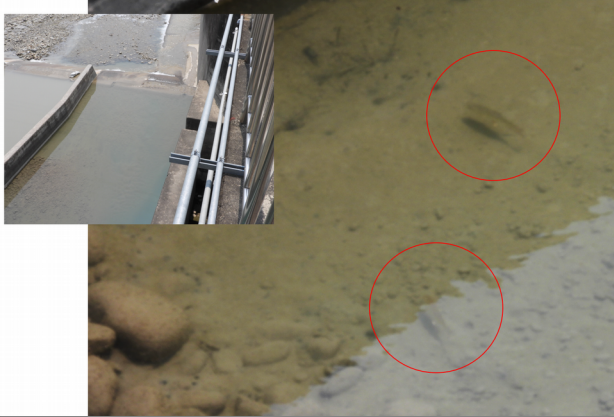
108.09.18 施工位置現況

本案在堰壩結構上方施做，機具如臨水擾動有可能會造成水質混濁，因此施做期間之水質保護為保育措施之重點。

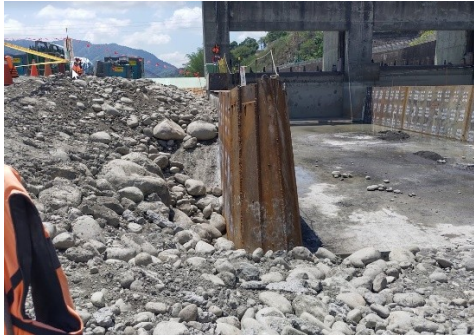
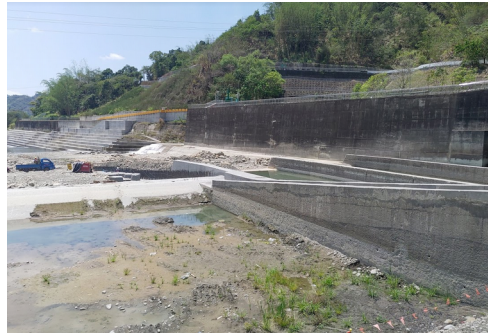
工程名稱 (編號)	108年甲仙攔河堰排砂道導流工修復及堰面抗磨工程案	填表日期	民國109年5月21日
1. 生態團隊組成：			
姓名	單位/職稱	學歷/專業資歷	專長/負責工作
林■■■	漢林生態顧問有限公司/經理	台灣大學動物學研究所碩士/16年	陸域動物生態調查評估 工程生態評析/工程生態評析
宋■■■	漢林生態顧問有限公司/計畫經理	中山大學生物科學所碩士/13年	陸域動物生態調查評估 陸域生態記錄、資料收集彙整
李■■■	漢林生態顧問有限公司/研究員	台南大學生態科學與技術所碩士/9年	水域生物生態調查評估/ 水質及域生態環境記錄及建議
陳■■■	漢林生態顧問有限公司/研究員	嘉義大學森林所碩士/9年	陸域植物生態調查評估
2. 棲地生態資料蒐集：			
<p>依據高雄市楠梓仙溪野生動物保護區及濁口溪生態監測計畫(103年度)及特生中心管理之生物多樣性網絡資料庫，本工程周邊河道紀錄到的魚類有臺灣石賓、臺灣鬚鱨、何氏棘鮠、高身鯛魚(特有種)、高屏馬口鱨、南臺吻鰕虎、臺灣吻鰕虎、臺灣間爬岩鰍、埔里中華爬岩鰍(保育類)及粗首馬口鱨，以及多種蝦蟹類。生態團隊於本年度3月(非汛期)於攔河堰出水口的潭區記錄到原生種何氏棘鮠。攔河堰周邊水域生物多樣性豐富。</p>			
3. 生態棲地環境評估：			
<p>水質保護之排檔水措施有確實執行，現勘發現，施工並未影響下游水質。但因今年度本案工區周邊另有魚梯延伸及投放異型塊的工程進行中且已接近汛期，短期無法以生態調查方式瞭解水域魚類族群回復情形。</p>

109.04.17 堰壩下游魚梯延伸工程進行中

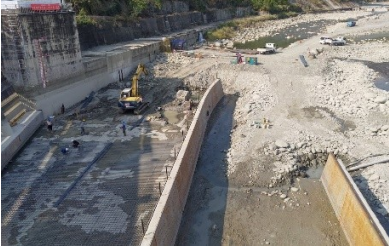
填表人員 (單位/職稱)	宋■■■ 漢林生態顧問有限公司/計畫經理	填表日期	民國 109 年 5 月 21 日
施工圖示			
設計階段	圖示		說明
施工範圍與生態關注區域套疊圖	無。為堰壩既有設施改善，未繪製關注區圖。		-
範圍限制 現地照片	 		
生態保育措施與執行狀況			
項目	生態保育措施	狀況摘要	照片(拍攝日期)
生態友善措施	[減輕]水質保護。	設置排檔水構造，避免於行水區域施工。以維護水質及水生動物生存環境。確實執行。

109.02.07 生態人員現勘

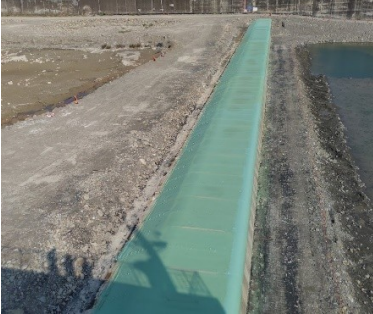
109.02.07 生態人員現勘
