水庫集水區保育治理工程生態檢核表 主表(1/2)

| 工程基本資料 | 工程名稱 (編號) | 高屏堰上游左岸簡易低水護岸修復及6號丁壩加固工程(二) | 設計單位 | 經濟部水利署南區水資源局 高管中心 |

附表 D-02 生態專業人員現場勘查紀錄表

附表 C-06 生態保育措施與執行狀況

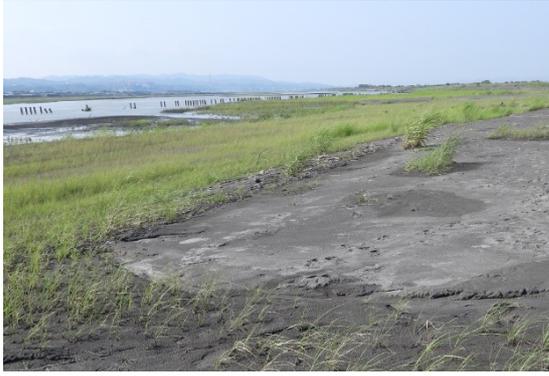
| <p>本案預定施做範圍內有部分為臨水灘地，灘地上有草本植物生長。多種水鳥會利用灘地停棲。非繁殖季期間，因週邊有許多替代性棲地，工程對生態影響較為輕微。然而，鳥類繁殖季期間，小環頸鴿、夜鷹、花嘴鴨、小雲雀、棕沙燕、翠鳥等多種鳥類會在灘地及週邊環境產卵繁殖，現勘當日有記錄這些鳥類在工區附近活動。臨水灘地的填土工程可能會干擾鳥類繁殖，為需注意之生態議題，位置請參考本表後方附件生態關注區域圖。以下針對本案提出 3 點生態保育措施建議：</p> | | <p>1. 本案已流標，無發包施工，後續將另案辦理發包，預定回填土方時間將避開 3-4 月。另回填區域以水域為優先填土範圍，較不會影響鳥類繁殖之臨水灘地。</p> <p>2. 工區東側高灘草地不屬於工區範圍。</p> <p>3. 工程有設計鋼構便橋工機具車輛通行。</p> | |

上圖：臨水灘地環境現況。

1. 3-4 月份為鳥類繁殖期。建議臨水灘地填土工程時間**盡量迴避3-4月份鳥類繁殖期**；如**無法迴避繁殖期**，則建議於施工前，請生態團隊檢視工區內是否有鳥類坐巢孵卵，於孵卵期間(最多兩週)暫時迴避，待雛鳥孵化可自行移動後，再行施工。
2. 左岸工區東側的高灘草地面積廣大完整，為許多草生鳥類及野生動物偏好利用的棲地類型，建議於施工時盡量不干擾破壞，維持其完整性。

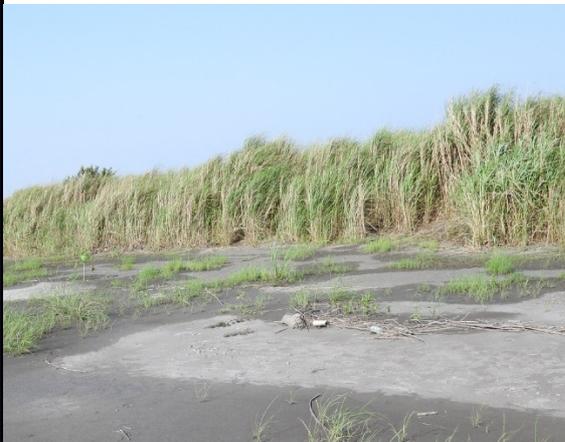
上圖：高灘草地環境現況。

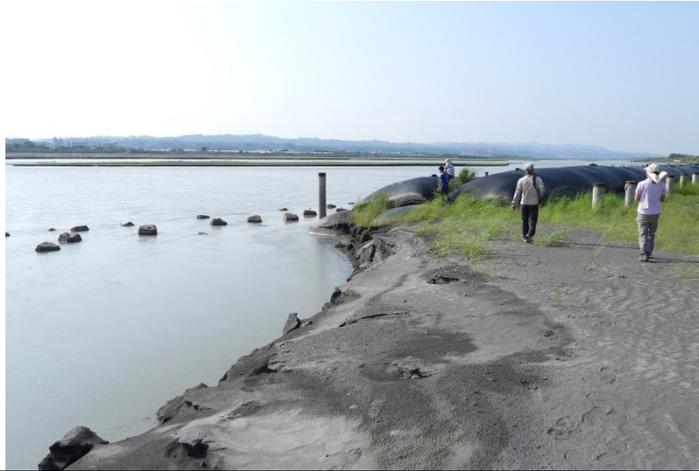
4.棲地影像紀錄：
(108.4.25)

| <p>本案預定施做範圍內有部分為臨水灘地，上有草本植物生長，現勘時未在工區發現稀有植物。多種水鳥會利用灘地停棲，非繁殖季期間，因週邊有許多替代性棲地，工程對生態影響較為輕微。然而，鳥類繁殖季期間，小環頸鴿、夜鷹、花嘴鴨、小雲雀、棕沙燕、翠鳥等多種鳥類會在灘地及週邊環境產卵繁殖，</p> | | | |

現勘當日有記錄這些鳥類在工區附近活動，雖非保育類，但依然為本區珍貴的自然資源。臨水灘地的填土工程可能會干擾鳥類繁殖，為需注意之生態議題。除灘地外，本區域定範圍鄰近高灘草地，會有許多候鳥躲藏，施工時建議盡量遠離。

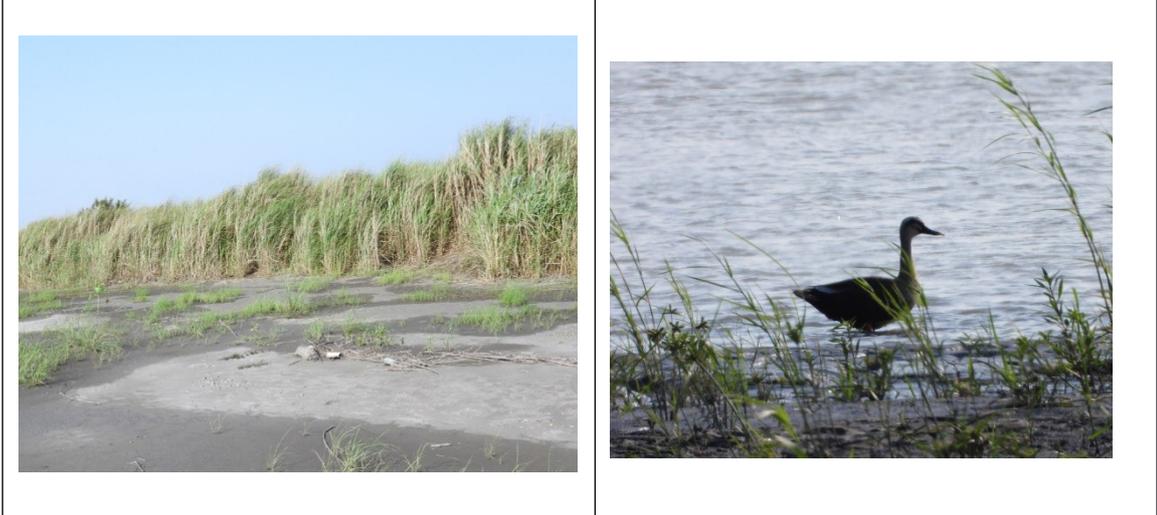
上圖：左岸高灘草地

上圖：於預定地附近活動的花嘴鴨

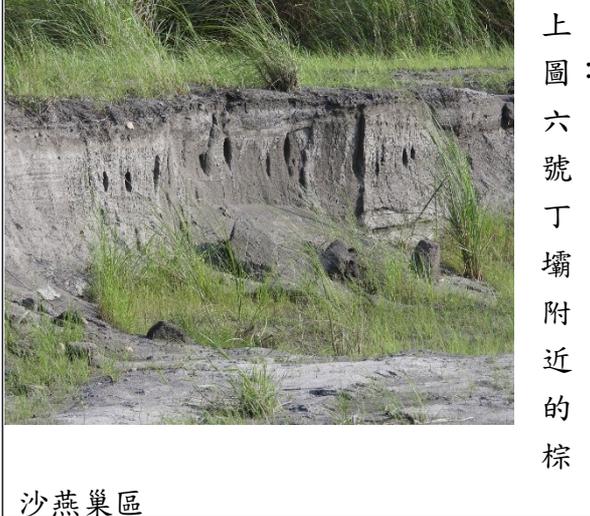
沙燕巢區

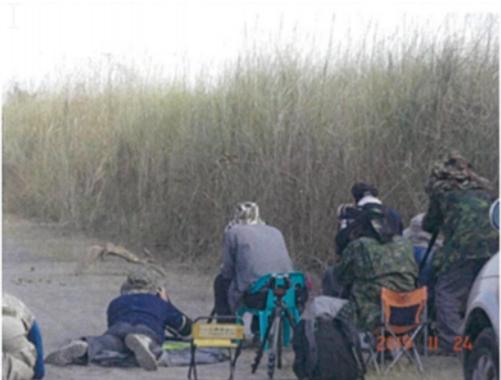
| 希望不要影響高灘草地旁的拍攝位置。 有許多候鳥如野鴿，會在草地中活動。 | | 會調整機具及車輛出入便道，盡量迴避關注區域。 | |

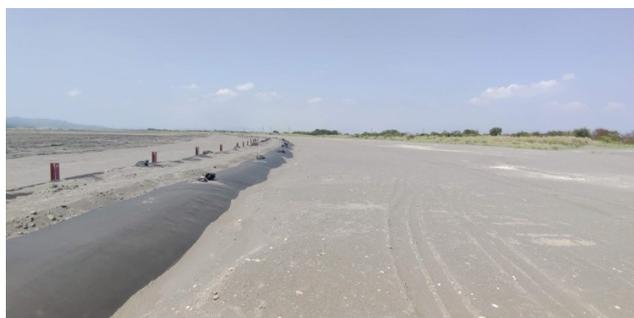
109. 05. 06 回填區

施工後與施工前設計階段鳥種監測紀錄比較，同樣有小環頸鴿、東方環頸鴿及鷺科鳥類，且總鳥種數不變，且完工後多了保育類燕鴿的紀錄，推測工程對本地鳥類生態影響輕微。回填區有小環頸鴿巢位並有孵卵行為，推測工程並未影響水鳥繁殖行為。

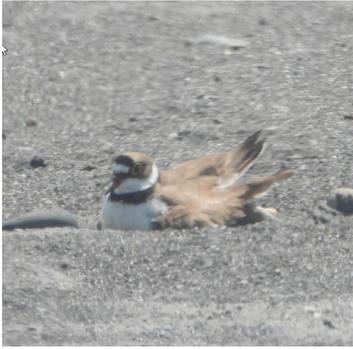
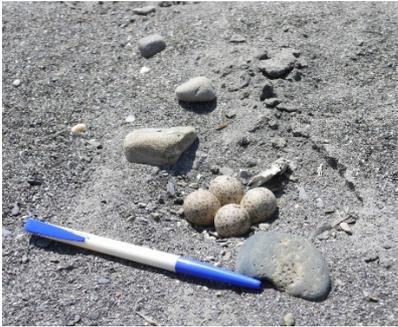
| <p>生態保全對象</p> | <p>[迴避] 迴避鳥類繁殖季節：本案區域有多種鳥類會利用河道邊的裸露灘地繁殖，回填區施做應迴避3-4月份繁殖期。</p> | <p>工程於3月底完工，雖然3月可能已有部分鳥類開始進入繁殖階段。但經現場勘查，回填區有小環頸鴉巢位，並有孵卵行為，推測本工程並未影響本區水鳥繁殖行為。</p> | <p>109.05.06 生態人員拍攝</p> <p>109.05.06 生態人員拍攝</p> |

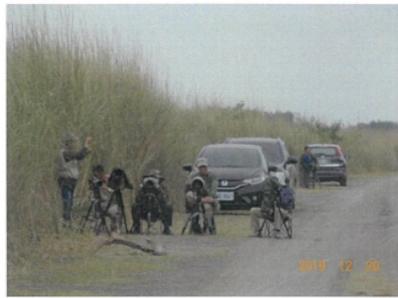
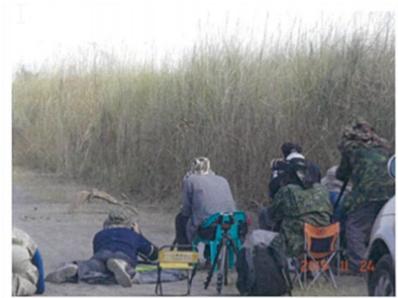
| | <p>[迴避] 左岸高灘草地：高灘草地面積廣大完整，為許多草生鳥類及野生動物偏好利用的棲地類型。建議現場研議土方回填位置時，盡量遠離避免破壞。</p> | <p>自主檢查表紀錄，12月有賞鳥團體於工區周邊拍攝候鳥，工程單位有與之賞鳥民眾聯繫溝通，調整車輛機具便道位置，避免干擾。生態人員於完工後勘查，高灘草地完整，有盡量限縮回填區域。</p> | <p>日期:108.12.20 說明:賞鳥團體於工區外低水護岸拍攝候鳥</p> <p>108.12.20 自主檢查表紀錄</p> |

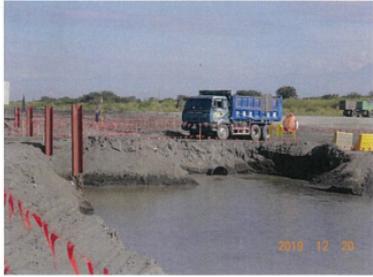
| 生態友善措施 | <p>[減輕] 水質保護：工程將取右岸土砂運至左岸回填，設置過水便道供機具、車輛通行，以維護水質。</p> | <p>追蹤自主檢查表資料，有確實執行。現場勘查也未發現水質異常現象，周邊其他工程進行中，也有設置過水便道。</p> | <p>日期:108.12.20 說明: 埋設涵管以供機具通行，維護水質</p> |
