## 水庫集水區保育治理工程生態檢核表 主表(1/2)

| 工程基本資料 | 工程名稱<br>(編號) | 109 年度曾文水庫集水區主流福山壩至樂野壩河道疏通工程 | | 設計單位 | 南區水資源局曾管中心 |

附表 D-02 生態專業人員現場勘查紀錄表

附表 C-03 生態專業人員現場勘查紀錄表

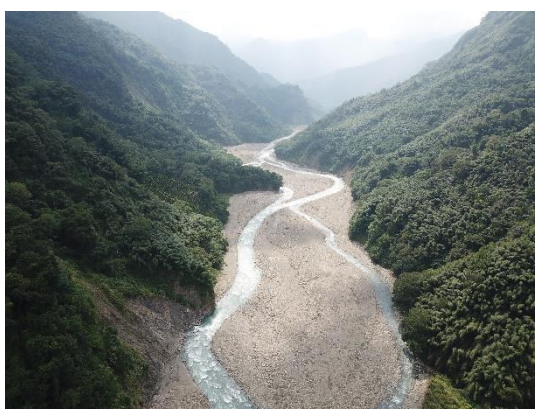
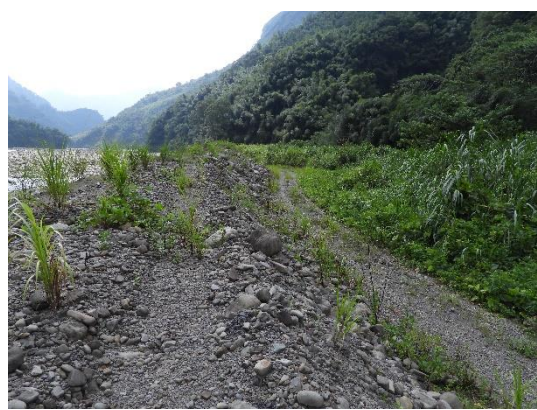
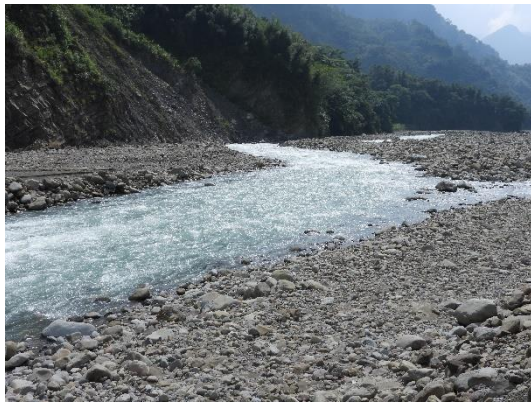
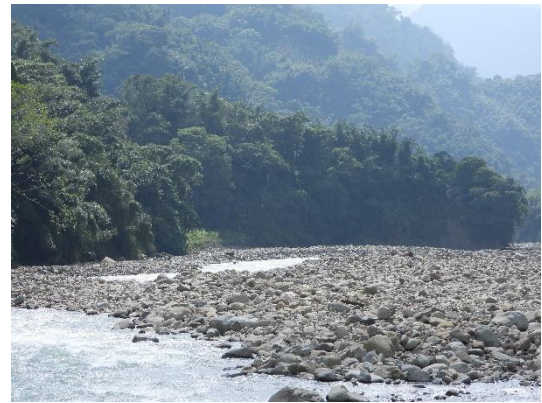
| 3.生態棲地環境評估 (108.08.23)： <ul style="list-style-type: none"> <li>(1) 兩岸闊葉林、竹闊混和林植被完整</li> <li>(2) 福山壩與樂野壩間，河床土砂淤積嚴重，裸露面積大。</li> <li>(3) 濱溪植生狀況以五節芒為主。</li> </ul> | | | |

河床土砂淤積嚴重

裸露面積大

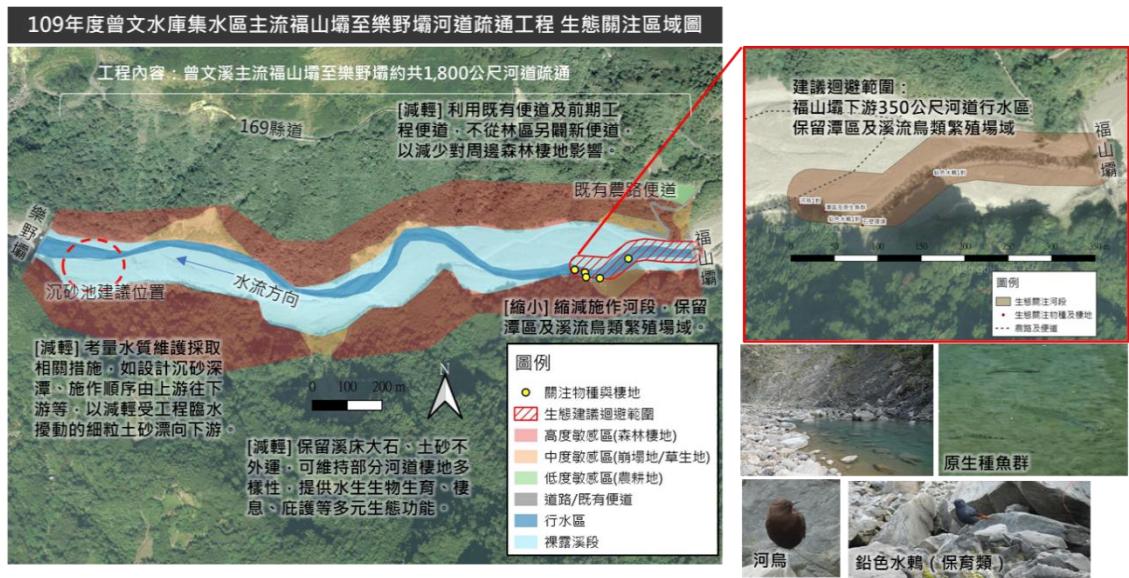
| <p>解決對策之詳細內容或方法(需納入施工計畫書中)</p> <p>110年1月28日生態現勘意見：</p> <p>敏感區大約是福山壩往下游350公尺，寬幅我抓50-60公尺，另外我有製作了一個敏感區的kml檔。</p> <p>期望本案在不影響工程目標前提下，能盡量迴避生態敏感區段。</p> | | | |
| <p>圖說：</p> <p>109年度曾文水庫集水區主流福山壩至樂野壩河道疏通工程 生態關注區域圖</p> <p>工程內容：曾文溪主流福山壩至樂野壩約共1,800公尺河道疏通</p> <p>[減輕] 利用既有便道及前期工程便道，不從林區另闢新便道，以減少對周邊森林棲地影響。</p> <p>既有農路便道</p> <p>沉砂池建議位置</p> <p>水流方向</p> <p>[減輕] 考量水質維護採取相關措施，如設計沉砂深潭，施作順序由上游往下游等，以減輕受工程擾動水搬動的細粒土砂漂向下游。</p> <p>[減輕] 保留溪床大石、土砂不外運，可維持部分河道棲地多樣性，提供水生生物生育、棲息、庇護等多元生態功能。</p> <p>[縮小] 縮減施作河段，保留潭區及溪流鳥類繁殖場域。</p> <p>圖例</p> <ul style="list-style-type: none"> <li>● 關注物種與棲地</li> <li>▨ 生態建議迴避範圍</li> <li>■ 高度敏感區(森林棲地)</li> <li>■ 中度敏感區(崩塌地/草生地)</li> <li>■ 低度敏感區(農耕地)</li> <li>▬ 道路/既有便道</li> <li>▬ 行水區</li> <li>▬ 裸露溪段</li> </ul> <p>建議迴避範圍：<br/>福山壩下游350公尺河道行水區<br/>保留潭區及溪流鳥類繁殖場域</p> <p>原生種魚群</p> <p>河鳥</p> <p>鉛色水雞 (保育類)</p> | | | |

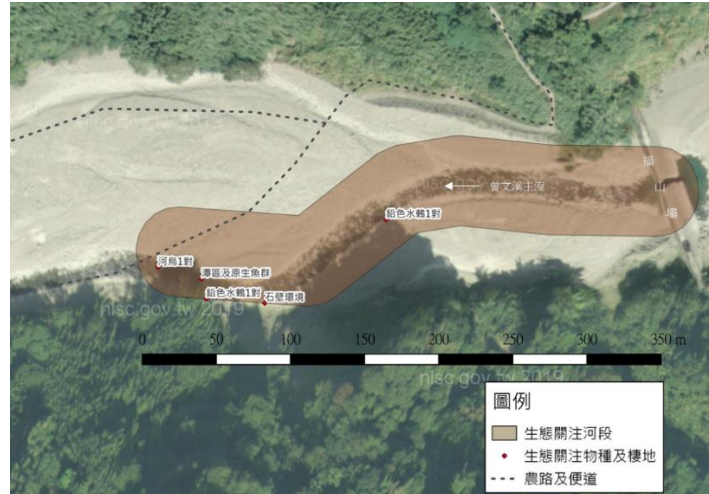
圖 1 109 年度曾文水庫集水區主流福山壩至樂野壩河道疏通工程關注物種位置

| <p>1. 生態人員現勘時於靠近福山壩河段紀錄第三級保育類-鉛色水鵝、溪流環境生態指標物種-河鳥，另有原生魚群棲息的潭區，以上建議列為本案生態保護對象（下圖 1）。</p> <p>2. 建議疏通工程盡量迴避關注河段，減少對鉛色水鵝及河鳥繁殖棲地之影響。關注河段為曾文溪主流福山壩起往下游至既有便道與主流之叉點約 350 公尺。以既有便道旁的潭區、崩壁及石塊環境約 200 公尺，為建議必要保留的區位(下圖 2)。</p> <p>3. 建議疏通工程盡量保留既有便道旁的潭區，保持原生魚種種源，以促進完工後的水域生態之回復。</p> | | <p>已現場請廠商施工時迴避敏感位置。</p> <p>後續會辦理變更設計調整。</p> | |

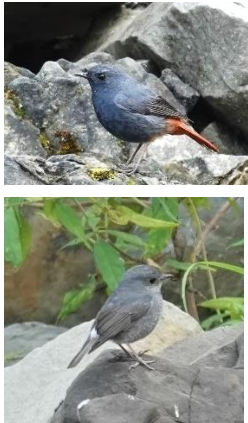
| 生態保護對象 | 生態、現況及影響評估 | 生態保育建議 |
|---|---|---|
| <b>鉛色水鵪</b><br>第三級保育類<br> | 鉛色水鵪以昆蟲為食，具領域性，築巢於溪岸或水域邊石縫，繁殖期 1 月至 7 月。1 月底現勘發現關注位置有兩對以上的鉛色水鵪活動。疏通工程將改變溪岸環境，影響現有個體繁殖行為，及減少在地族群的繁殖棲地。<br> | 建議疏通工程盡量迴避關注河段及河岸環境，減少鉛色水鵪繁殖棲地之影響。 |

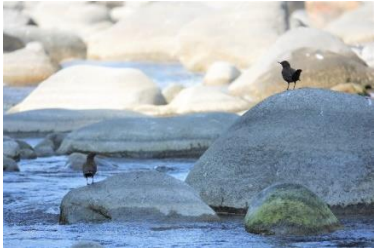
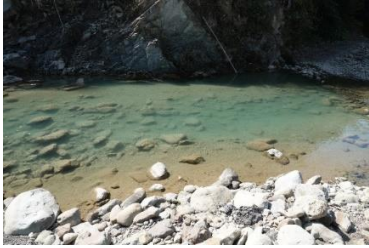
| <p><b>潭區及原生魚群</b></p> | <p>一月底現勘發現工區有一處潭區，內有原生種魚群，如臺灣石(魚賓)、台灣馬口魚、何氏棘鰍，數量每種約在 20 隻以上。疏通工程將干擾深潭，使棲地趨向單一化，減少多樣種類魚群於枯水期的棲所。</p> | <p>建議疏通工程盡量保留既有潭區，保持種源，促進完工後的生態回復。</p> |

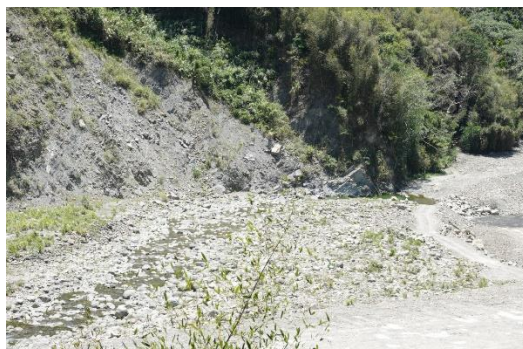
生態敏感河段及潭區保留  
110 年 5 月 11 日

| 生態保全對象 | 縮減施作河段，保留潭區及溪流鳥類繁殖場域。 | 確實執行，保護河段水域棲地維持施工前樣貌，目視尚可見魚苗於潭區活動 | |

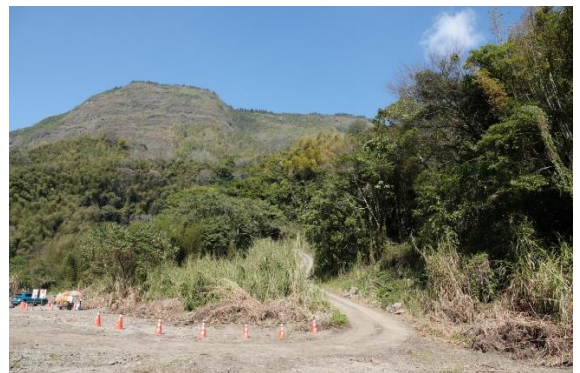
利用既有便道施工  
110 年 5 月 11 日

| | 利用既有便道施工 | 廠商於施工期間，確實利用既有便道施工，休息區設置利用既有草地設置，周邊坡地植被保持良好 | <p>110 年 5 月 11 日<br/>生態人員現勘</p> |

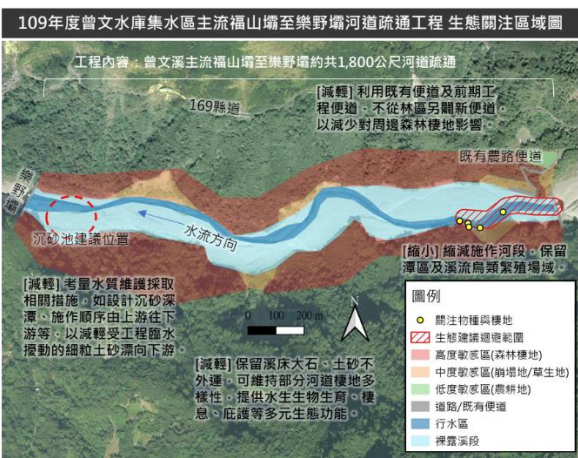
| 施工範圍與生態關注區域套疊圖 | <p>109年度曾文水庫集水區主流福山壩至樂野壩河道疏通工程生態關注區域圖</p> <p>工程內容：曾文溪主流福山壩至樂野壩約共1,800公尺河道疏通</p> <p>169縣道</p> <p>既有農路便道</p> <p>水流方向</p> <p>沉砂池建議位置</p> <p>[減輕] 考量水質維護採取相關措施，如設計沉砂深潭，施作順序由上游往下游等，以減輕受工程攪水擾動的細粒土砂漂向下游。</p> <p>[減輕] 保留溪床大石，土砂不外運，可維持部分河道棲地多樣性，提供水生生物生育、棲息、庇護等多元生態功能。</p> <p>[縮小] 縮減施作河段，保留潭區及溪流鳥類繁殖場域。</p> <p>圖例</p> <ul style="list-style-type: none"> <li>● 關注物種與棲地</li> <li>▨ 生態建議避讓範圍</li> <li>■ 高度敏感區(森林棲地)</li> <li>■ 中度敏感區(崩塌地/草地)</li> <li>■ 低度敏感區(農耕地)</li> <li>▬ 道路/既有便道</li> <li>▬ 行水區</li> <li>▬ 標線溪段</li> </ul> | 如圖 | |

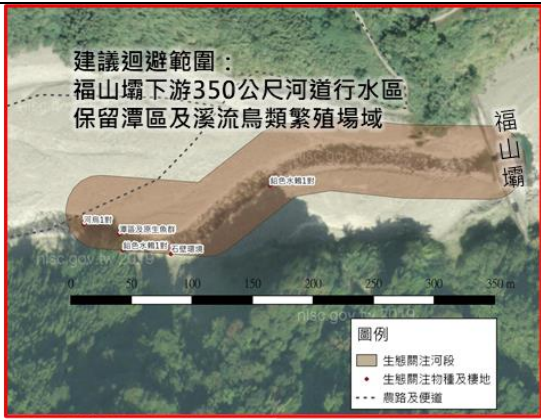
| 限制範圍 | <p>建議迴避範圍：<br/>福山壩下游350公尺河道行水區<br/>保留潭區及溪流鳥類繁殖場域</p> <p>福山壩</p> <p>0 50 100 150 200 250 300 350 m</p> <p>圖例</p> <ul style="list-style-type: none"> <li>▨ 生態關注河段</li> <li>● 生態關注物種及棲地</li> <li>--- 農路及便道</li> </ul> | 如圖 | |
