110 年朴子溪生態檢核及民眾參與委託服務案

第二階段規劃設計階段工程辦理生態檢核作業

委託機關：經濟部水利署第五河川局

投標單位：財團法人台灣水資源與農業研究院

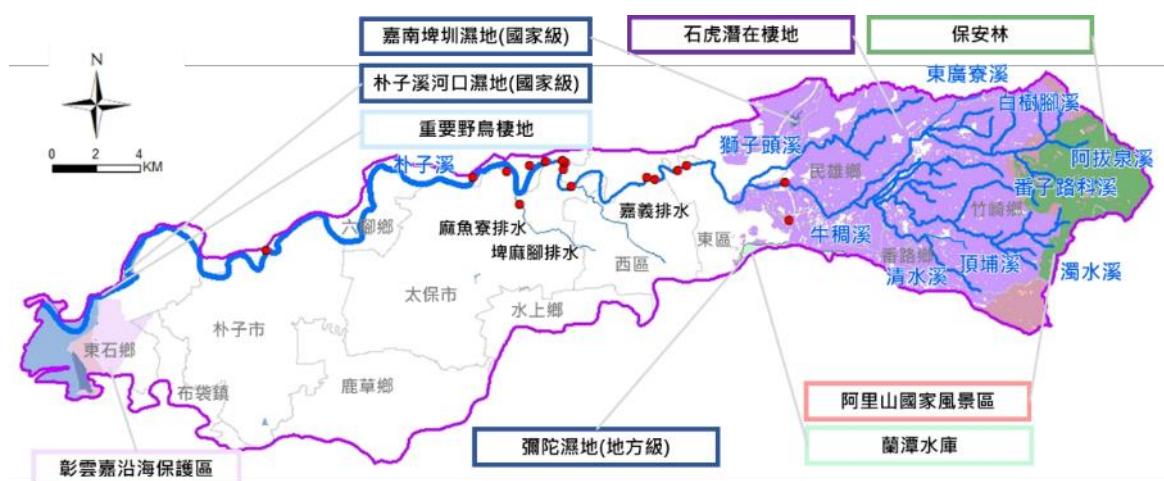
圖 1 本計畫範圍及預定辦理工程生態環境敏感區評估

本計畫將依據工程生命週期，辦理各階段生態檢核作業，應檢視法定自然保護區及關注物種分布區域，將蒐集之生物資料與環境進行關聯，以建立關注環境課題，研擬工程生態保育對策。並依據計畫範圍內涉及環境敏感區範疇點，優先進行生態調查作業，本計畫蒐集全台法定自然保護區及關注物種，依據朴子溪流域繪製所涉及之法定自然保護區及關注物種圖，分布如圖 1。初步檢視第五河川局轄區朴子溪水系生態環境敏感區，詳如表 1 所示，朴子溪水系範圍物種名錄及保育類動植物等物種節錄如圖 2、表 2~表 4 及附錄二。

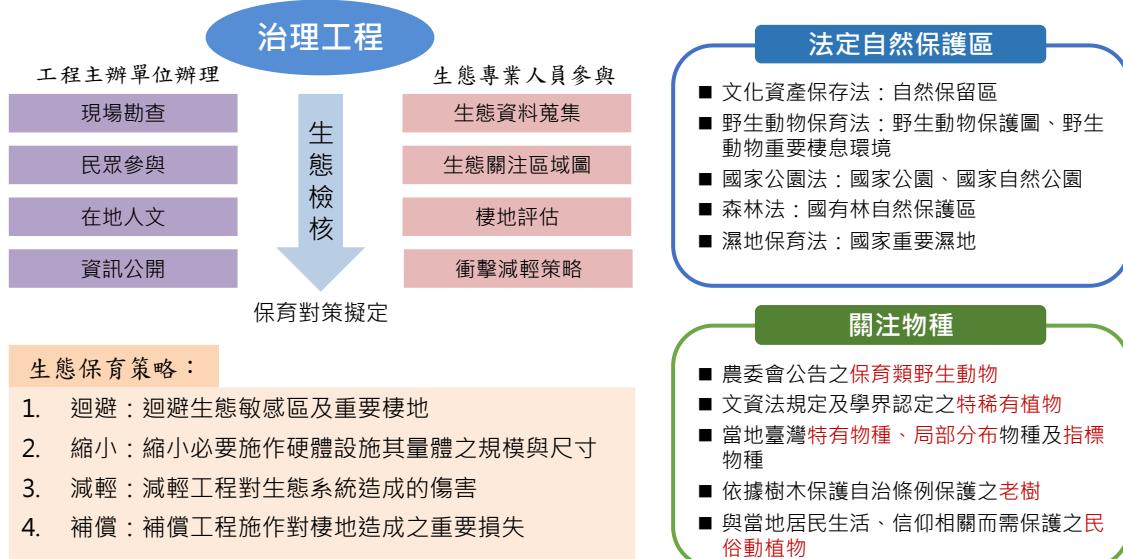
圖 3 治理工程生態保育對策及檢核原則

生態檢核作業應透過生態環境調查及資料蒐集，結合治理工程計畫研擬該工程計畫之生態保育措施，並應考量個案特性、用地空間、水理特性、地形地質條件及安全需求等，因地制宜依迴避、縮小、減輕及補償等四項生態保育策略之優先順序考量及實施。繪製治理工程生態保育對策及檢核原則如圖 3，四項保育策略說明如下。

1. **迴避**：迴避負面影響之產生，大尺度之應用包括停止開發計畫、選用替代方案等；較小尺度之應用則包含工程量體及臨時設施物(如施工便道等)之設置應避開有生態保全對象或生態敏感性較高之區域；施工過程避開動物大量遷徙或繁殖之時間等。
2. **縮小**：修改設計縮小工程量體(如縮減車道數、減少路寬等)、施工期間限制臨時設施物對工程周圍環境之影響。
3. **減輕**：經過評估工程影響生態環境程度，兼顧工程安全及減輕工程對環境與生態系功能衝擊，因地制宜採取適當之措施，如：保護施工範圍內之既有植被及水域環境、設置臨時動物通道、研擬可執行之環境回復計畫等，或採對環境生態傷害較小之工法或材料(如大型或小型動物通道之建置、資材自然化、就地取材等)。
4. **補償**：為補償工程造成之重要生態損失，以人為方式於他處重建相似或等同之生態環境，如：於施工後以人工營造手段，加速植生及自然棲地復育。

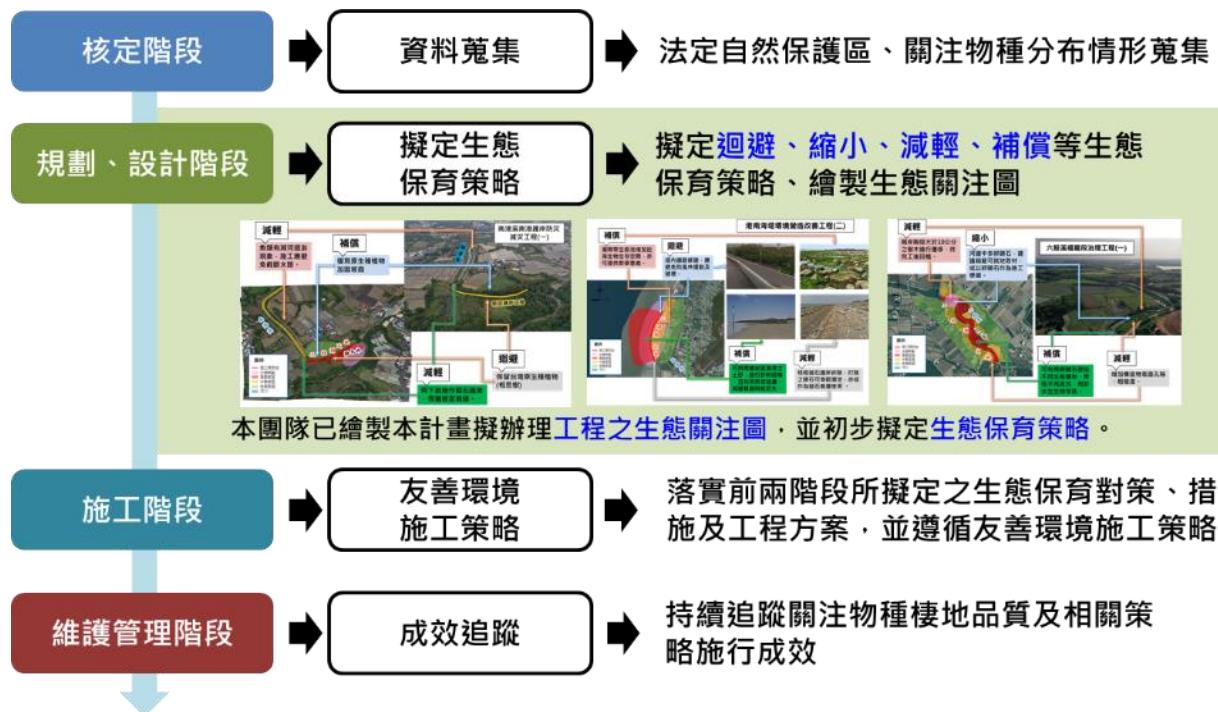
圖 4 各階段工程生態檢核作業辦理重點

生態檢核作業以工程生命週期分為工程計畫核定、規劃、設計、施工及維護管理等作業階段，各階段工程生態檢核辦理重點如圖 4。此外，為落實各工程計畫執行時生態檢核，應加強工程全生命週期審核及管控，包含工程計畫及規劃設計內容之各審查層級機關應確實審查工程主辦機關生態檢核自評內容；施工階段辦理施工查核時，應將生態檢核列為施工查核重點項目之一。並依各階段分別填具「公共工程生態檢核自評表」、「水利工程快速棲地生態評估表」及撰寫紀錄。為切合經濟部水利署河川局辦理水利工程生態檢核作業，已研擬生態檢核作業自評表及其附表 25 張，並建立填寫機制如表 5，詳細表單如表 6、表 7。若有未依照生態檢核程序進行之計畫或發現影響生態環境引發爭議時，中央目的事業主管機關應要求工程主辦機關立即停止，進行檢討並提出改進作法。

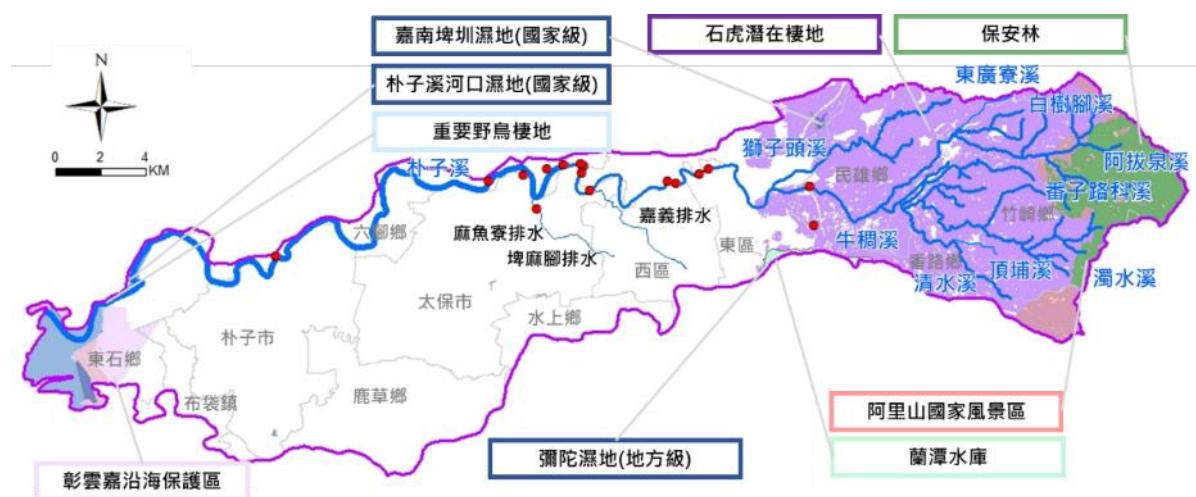
圖 5 工程核定階段環境敏感區套疊-朴子溪水系及預定辦理工程為例

首先依工程地點套疊法定公告重要生態保護區域及重要生物種類，包含環境敏感地區的生態敏感地區、法定環境保護區、民間關注生態環境、生態研究重點區域、其他環境生態區域等，套疊上述資料產出生態情報圖(如圖 5)，初步評估對工程的影響，釐清潛在生態課題，以利主辦機關辦理後續階段之生態檢核作業。

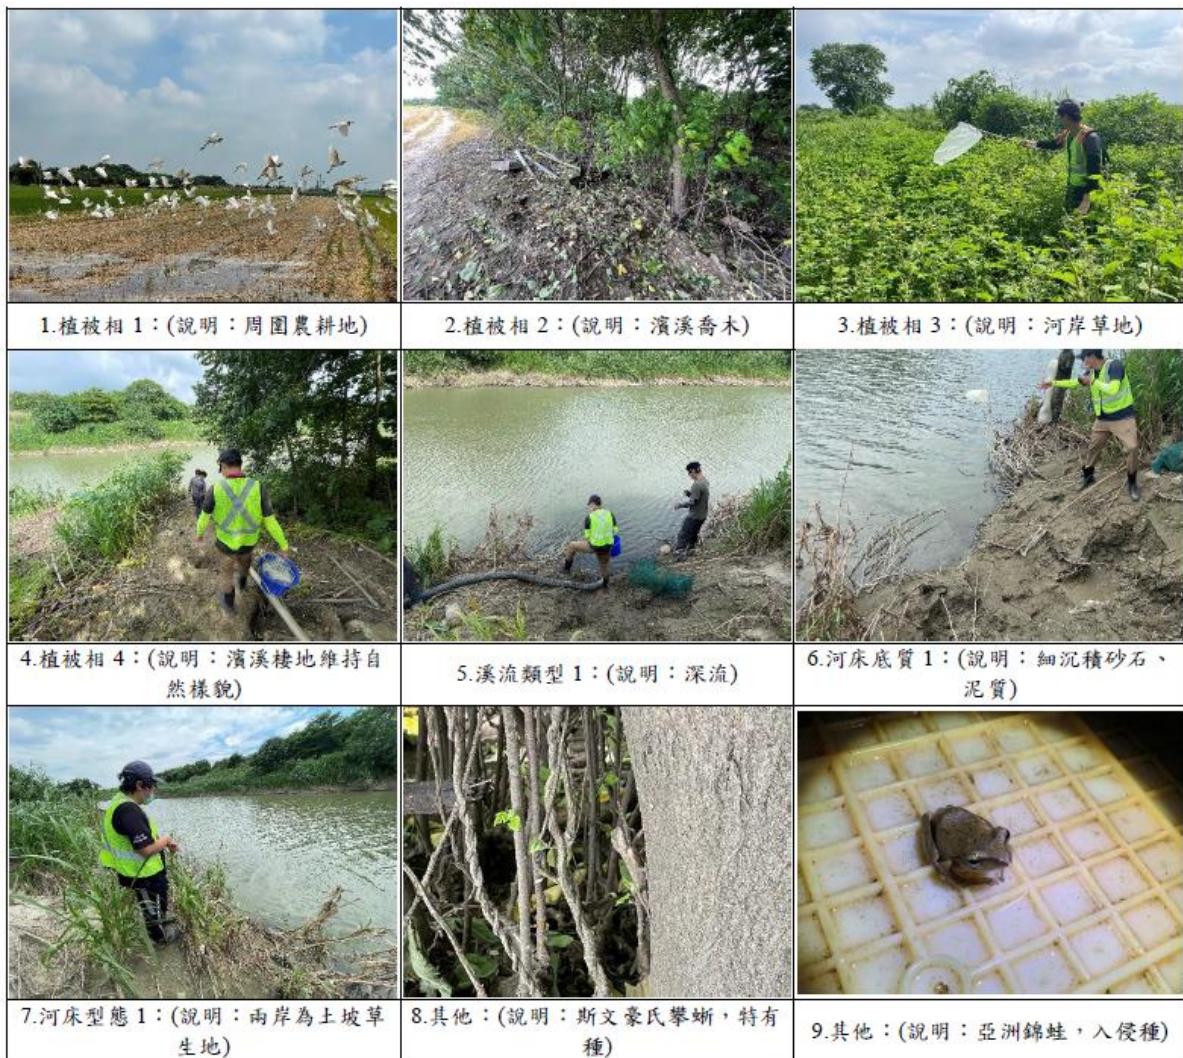
圖 7 核定階段辦理工程預定位置環境調查紀錄-以朴子溪山中堤防善工程為例

依據工程現場調查紀錄(如圖 7)，就工程目的及工程方案進行生態評析，並提出工程影響預測分析，包含有無替代方案或退場機制，且研擬生態友善原則及相關經費編列，作為工程規劃至施工之參考依據。

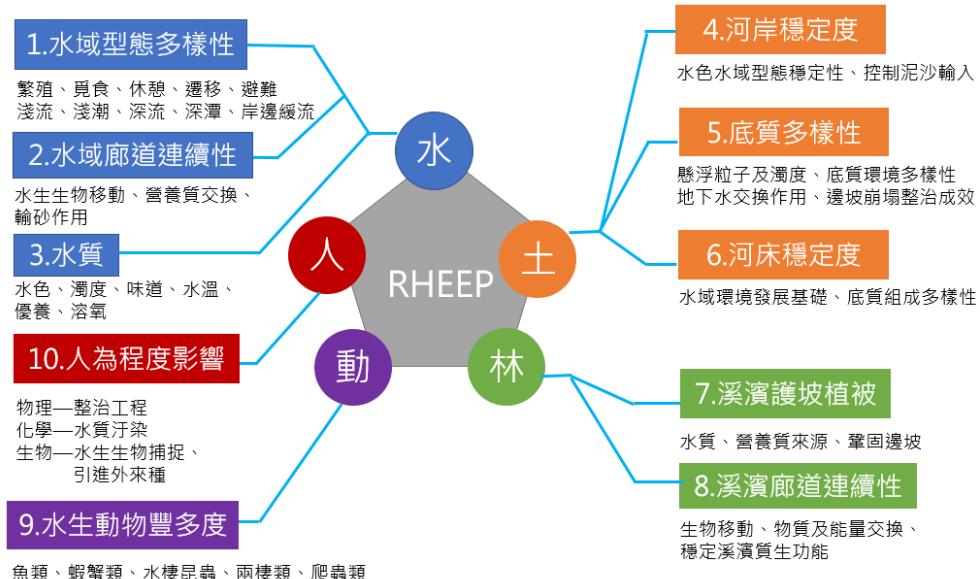
圖 12 RHEEP 因數關聯概念圖

本計畫針對各工程辦理現勘，詳細瞭解現地情況並以 RHEEP 進行生態環境調查評分，評分項目為 10 項，總分為 100 分，調查成果示意圖詳如圖 13 所示，並依據工程生命週期各階段評分結果分析工程施工過程對於環境棲地之影響，及棲地環境恢復及物種復育情況，並繪製相關工程全生命週期分析圖。

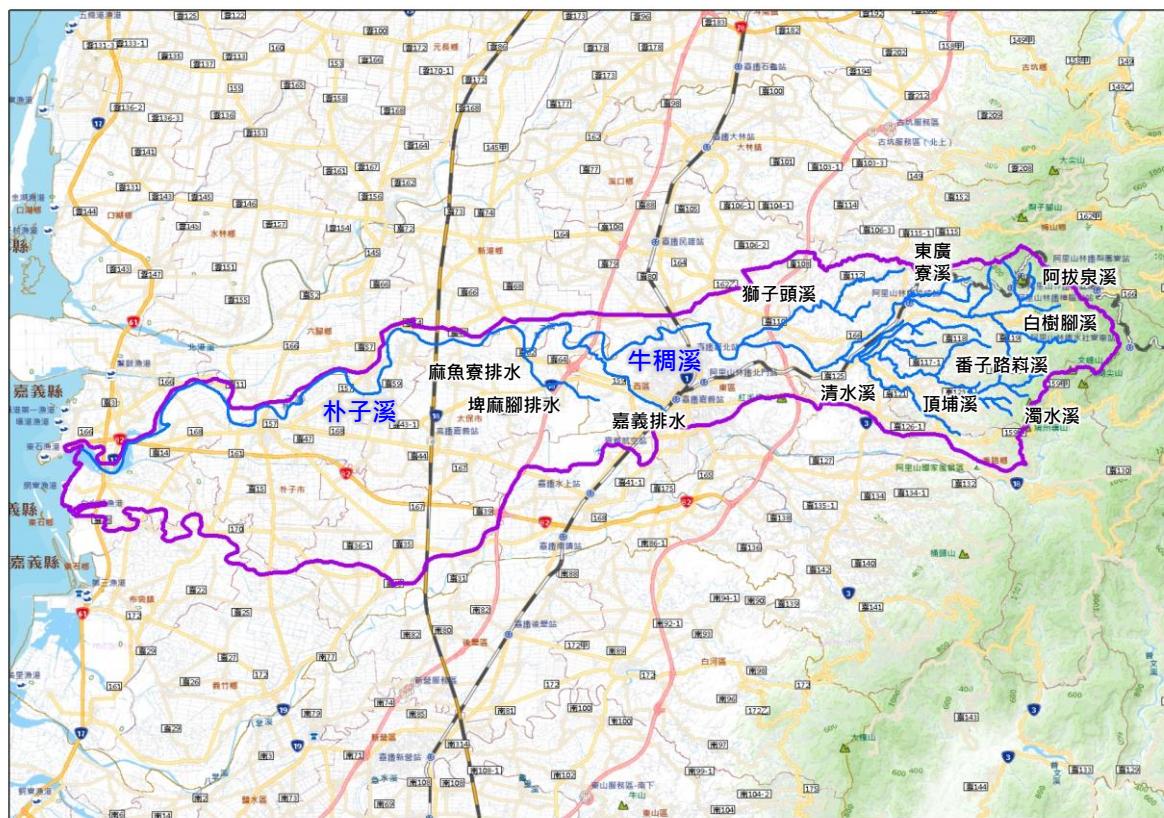
圖 14 朴子溪水系分布圖

發源地	阿里山山脈芋菜坑(主峰標高 1,421 m)
主要支流	獅子頭溪、濁水溪、清水溪
幹流長度/面積	60 公里/427.6 平方公里
流經地區	嘉義縣東石鄉、布袋鎮、義竹鄉、鹿草鄉、水上鄉、太保市、番路鄉、朴子市、六腳鄉、新港鄉、民雄鄉、竹崎鄉及嘉義市
平均坡降為	1/53
計畫洪水量	2,345 立方公尺/秒

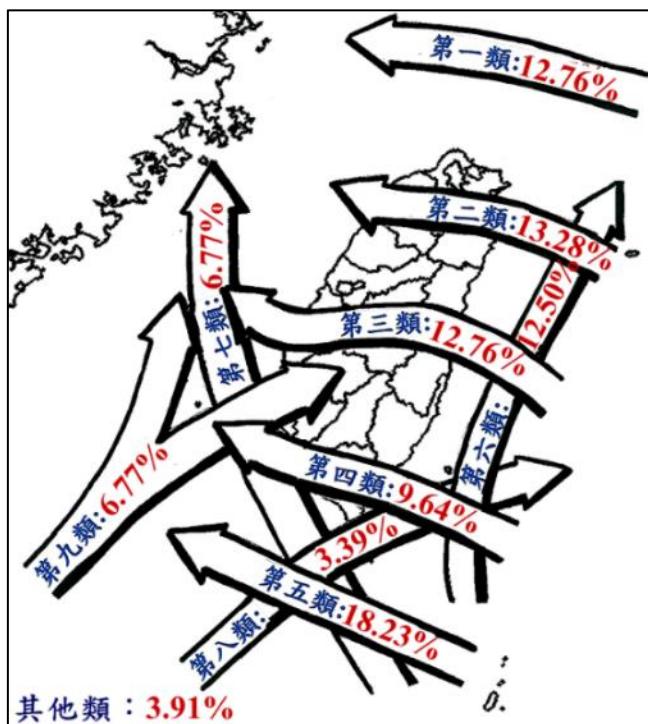
圖 15 影響臺灣地區颱風路徑分類圖(1911—2020 年)

根據中央氣象局已發布 1911~2020 年颱風資料進行統計分析，將侵襲臺灣颱風路徑分為 10 類，如圖 15。除第 9 類路徑之颱風將直接侵襲本流域外，第 3、4、5 及第 7 類路徑之颱風亦會影響計畫區，佔 54%。

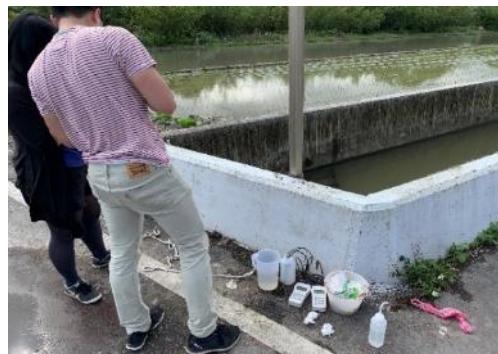
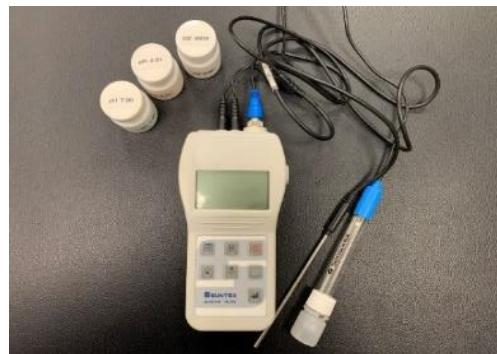
圖 16 水質檢測調查情形及檢測設備

本計畫辦理現地量測水質檢驗經驗豐富，有 TS-130(手提式離子/酸鹼度計)及 SC-110(手提式電導度計)，可於現地快速檢測氨、氟及氯離子濃度、酸鹼值、導電度等項目，辦理情形及檢驗設備如圖 16。

工程現地水質檢測情形

TS-130-手提式離子/酸鹼度計

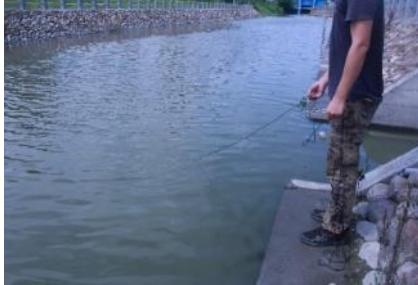
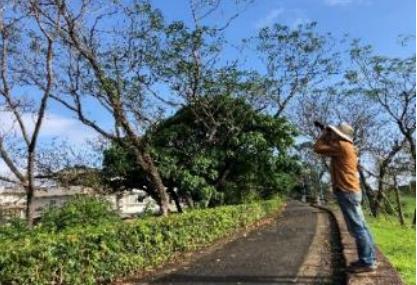
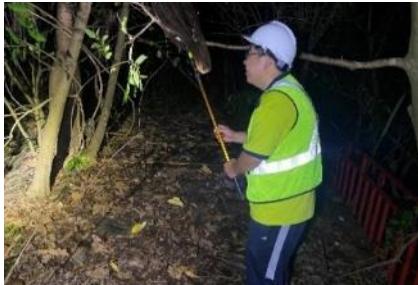
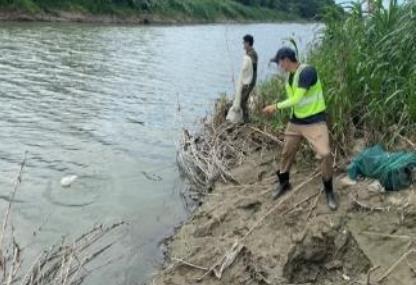
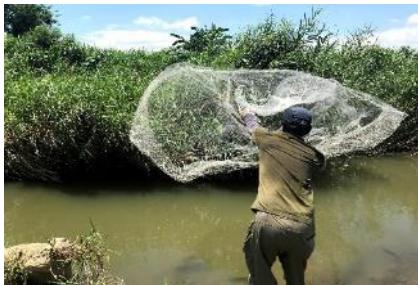
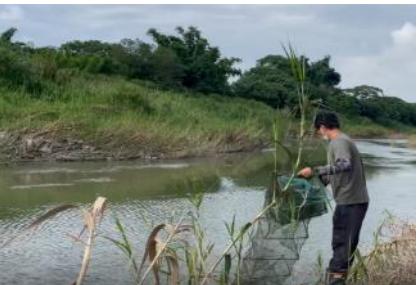
圖 17 辦理棲地生態調查方式

<p>垂釣法受棲地現況的限制較少在急水區及靜水區皆可使用</p>

<p>目視觀測法用於生態調查的方法即沿穿越線記錄目擊物種數量</p>

<p>手抄網操作方式容易限於靠近岸邊之區域進行</p>

<p>蝦籠捉以繩子牽引後放置於水中此方法在急水區及靜水區皆能使用</p>

<p>手拋網受到水域環境影響大，較適合於緩流區域進行</p>

<p>長蛇籠以繩子牽引後放置於水中，需要放置一段時間再進行取樣</p>

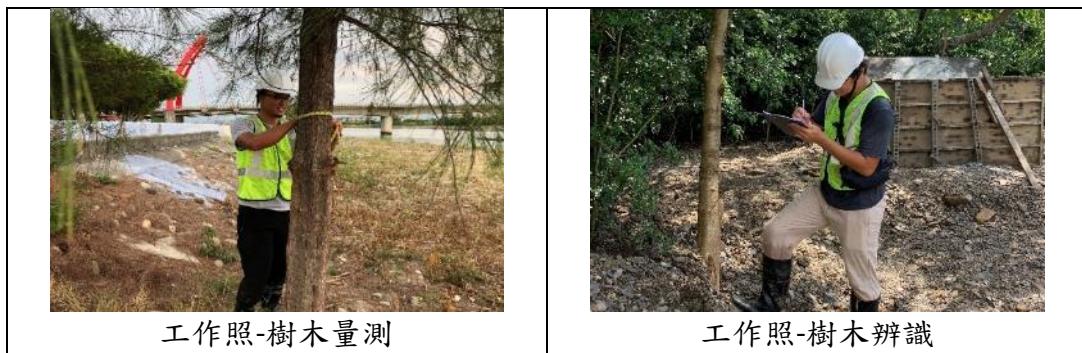
圖 19 植物現場調查情形

植物條件部分，植物生態調查因陸地水體環境及調查方式差異，分為陸生植物及水生植物，陸生植物包含維管束植物，水生植物包含浮游生物及著生藻類；調查項目包含植物種類、稀特有植種、植被類型及分布等。調查方式依據收集調查區域近年來之相關文獻與生態調查資料庫系統，再配合現場採集工作，進行全區之植種調查，包含原生、歸化及栽植之種類。調查時沿可行之路線進行採集及記錄工作，並參照圖鑑及標本館資料，逐一鑑定核對，以確定種類無誤。確定稀特有種之狀況，並進一步調查族群大小、分布狀況、生存壓力及復育可行性，調查情形如圖 19 所示。

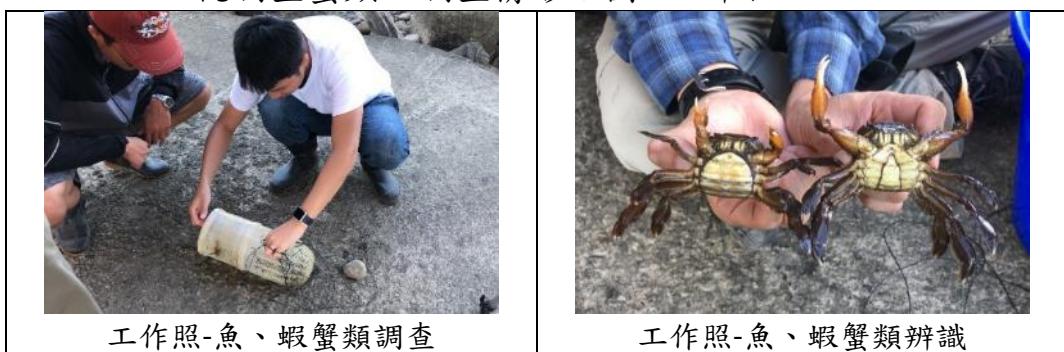
圖 20 魚、蝦蟹類現場調查情形

1. 魚類：以長蛇籠與蝦籠誘捕法為主，視河川狀況調整，另有潛水觀察、訪問釣客、流刺網、手拋網、待袋網，調查情形如圖 20 所示。
2. 蝦蟹類：長蛇籠與蝦籠誘捕法採集魚類時會有部分蝦蟹類，另每一調查樣區需另外架設小型蝦籠。灘地上於退潮時目視調查蟹類，調查情形如圖 20 所示。

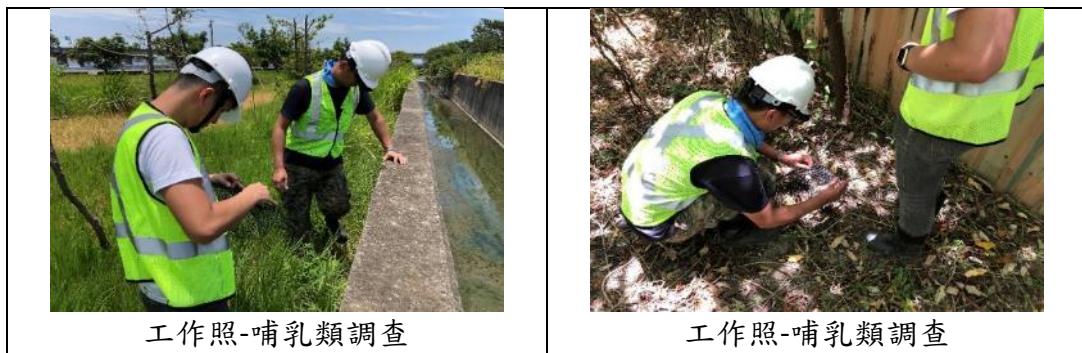
圖 21 哺乳類現場調查

3. 哺乳類：中大型以足跡、排遺及其他痕跡進行判斷。小型以穿越線法布鼠籠，籠間距離 10-15 公尺，調查情形如圖 21 所示。

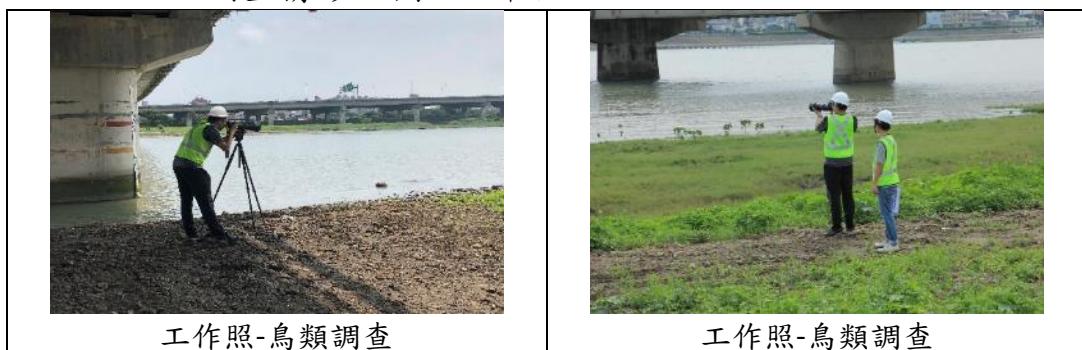
圖 22 鳥類現場調查

4. 鳥類：採用穿越線法加圓圈法，穿越線長度為 1000 公尺，樣點間距 200 公尺，共設置 6 個樣點。鳥類調查須於日出後 3 小時內進行，黃昏時再進行一次，來回共計 4 次。若為河口區域，穿越線長度為 400 公尺，共設置 3 個樣點，應配合潮汐，選擇高潮時間早上 7 點到 10 點，且天氣晴朗的日子進行調查，6 小時候低潮時水鳥聚集灘地，共計 4 次，調查情形如圖 22 所示。

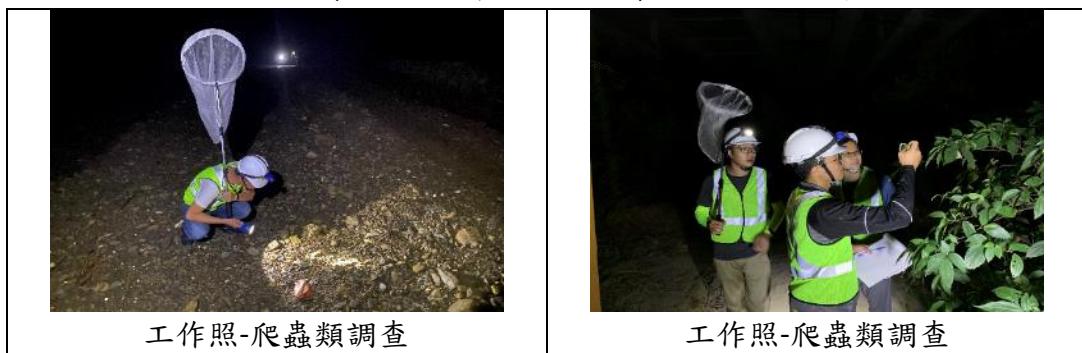
圖 23 爬蟲類現場調查

5. 爬蟲類：採用類似鳥類的穿越線法或陷阱法調查。非河口區域穿越線長度為 500 公尺，河口區域為 200 公尺。陷阱法使用導板陷坑籠，調查情形如圖 23 所示。

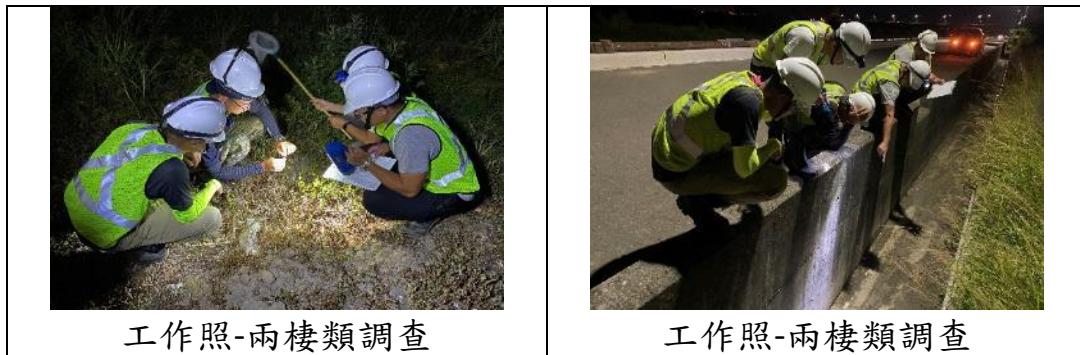
圖 24 兩棲類現場調查

6. 兩棲類：採用穿越線法，非河口區域穿越線長度為 500 公尺，河口區域為 200 公尺。調查時間為天黑以後以探照燈目視尋找，配合圖鑑鑑定。並比較各區段兩棲類之種類及族群分布。兩次採樣間需間隔二個月以上，如圖 24 所示。

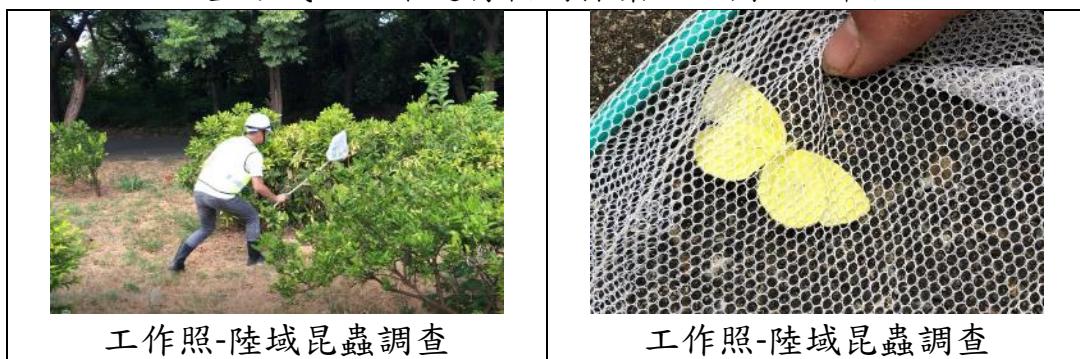
圖 25 陸域昆蟲現場調查

7. 陸域昆蟲：以蜻蜓、蝶類為調查對象。利用捕蟲網採集類穿越線捕捉調查，並配合圖鑑進行鑑定，調查時間同鳥類調查方式，且不進行夜間採集，如圖 25 所示。

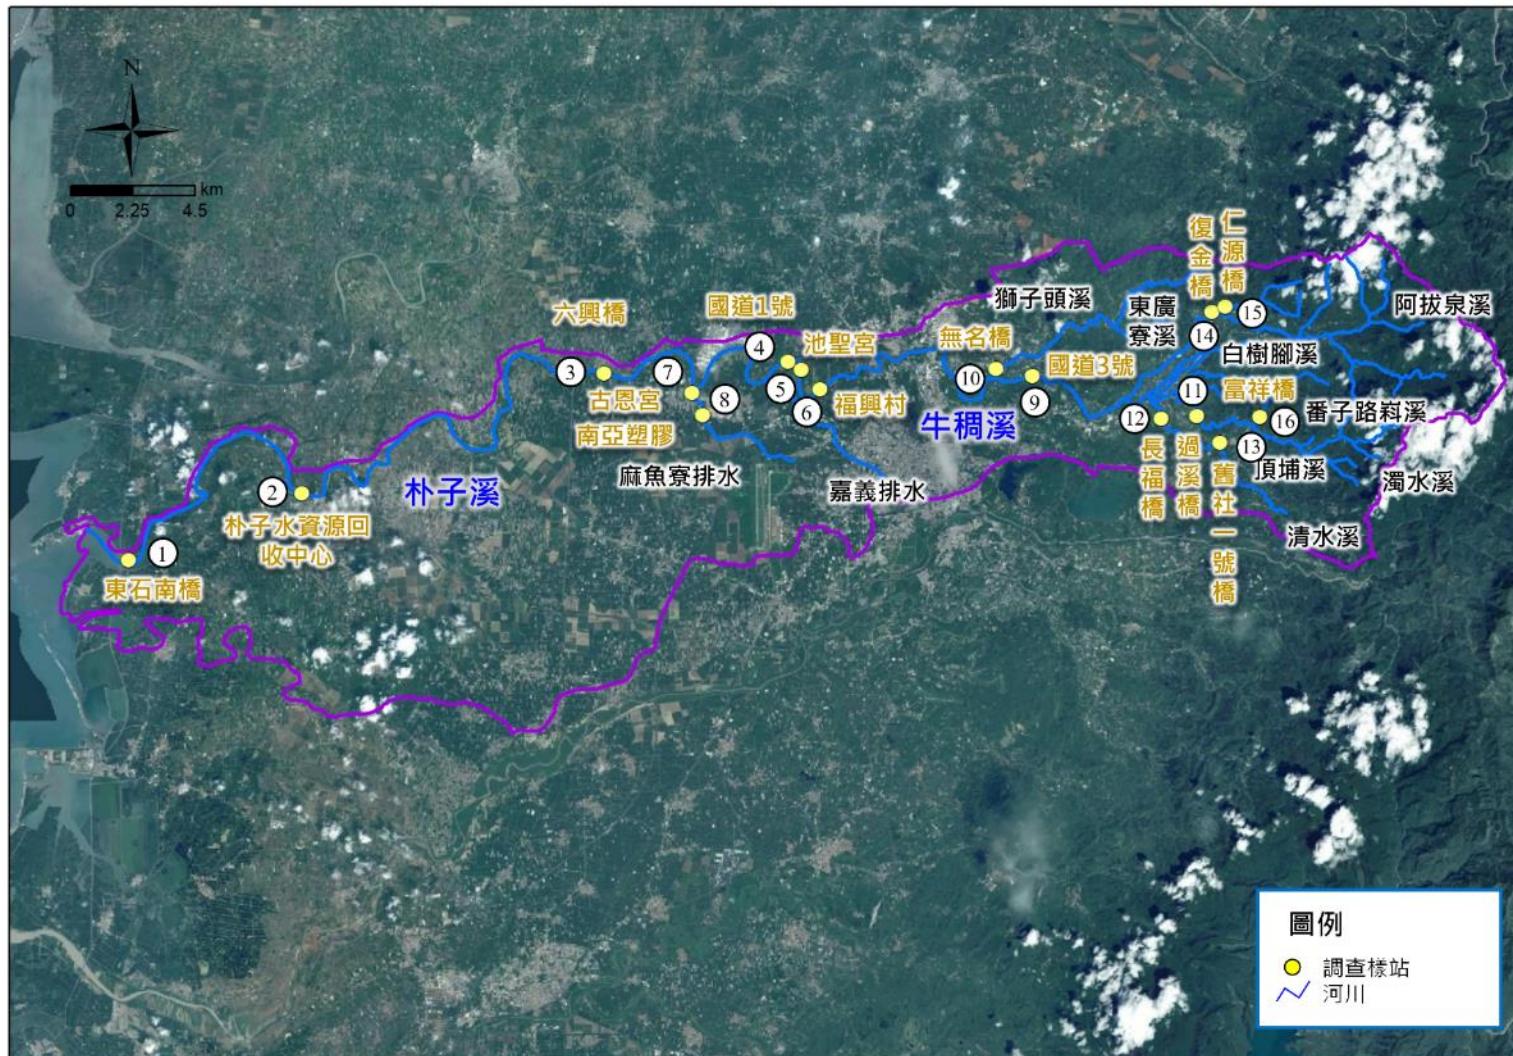
圖 26 朴子溪生態調查樣站分布位置

河川名稱	佈設原則					調查形式	樣站名稱	TWD97	
	點位編號	主支流	河域區段	河川型段分區	其他佈設考量因素			X	Y
朴子溪	1	主流	下游	感潮區	• 前期河川情勢調查固定樣站 • 河口區域	固定	東石南橋	165127	2593854
	2	主流	下游	感潮區	• 河川平原區感潮段	固定	朴子水資源回收中心	171363	2596253
	3	主流	下游	平原區	• 固定樣站距離超過 20 公里	固定	六興橋	182268	2600600
	4	主流	中游	平原區	• 固定樣站距離超過 20 公里 • 待建工程	補充	國道 1 號	188886	2601021
	5	主流	中游	平原區	• 待建工程	補充	嘉邑太子池聖宮	189375	2600715
	6	主流	中游	平原區	• 待建工程	補充	福興村	190050	2600014
麻魚寮排水	7	支流	中游	平原區	• 鄰近太保市區	固定	古恩宮	184528	2599886
	8	支流	中游	平原區	• 工廠汙水排放口	補充	南亞塑膠	185818	2599092
牛稠溪	9	支流	上游	丘陵區	• 固定樣站距離超過 10 公里 • 待建工程	固定	國道 3 號	197707	2600502
獅子頭溪	10	支流	中游	丘陵區	• 經過小型聚落 • 前期河川情勢調查樣站	固定	無名橋	196401	2600761
濁水溪	11	支流	上游	丘陵區	• 前期河川情勢調查樣站	固定	過溪橋	203648	2599041
清水溪	12	支流	上游	丘陵區	• 前期河川情勢調查樣站	固定	長福橋	202345	2598966
頂埔溪	13	支流	上游	丘陵區	• 經過小型聚落 • 鄰近清水溪匯流口處 • 固定樣站距離超過 10 公里	固定	舊社一號橋	204459	2598089
東廣寮溪	14	支流	上游	山地區	• 經過原始環境	固定	復金橋	204185	2602812
白樹腳溪	15	支流	上游	山地區	• 經過小型聚落	固定	仁源橋	204678	2602994
番子路科溪	16	支流	上游	山地區	• 上游區域代表 • 經過小型聚落	固定	富祥橋	205901	2599006

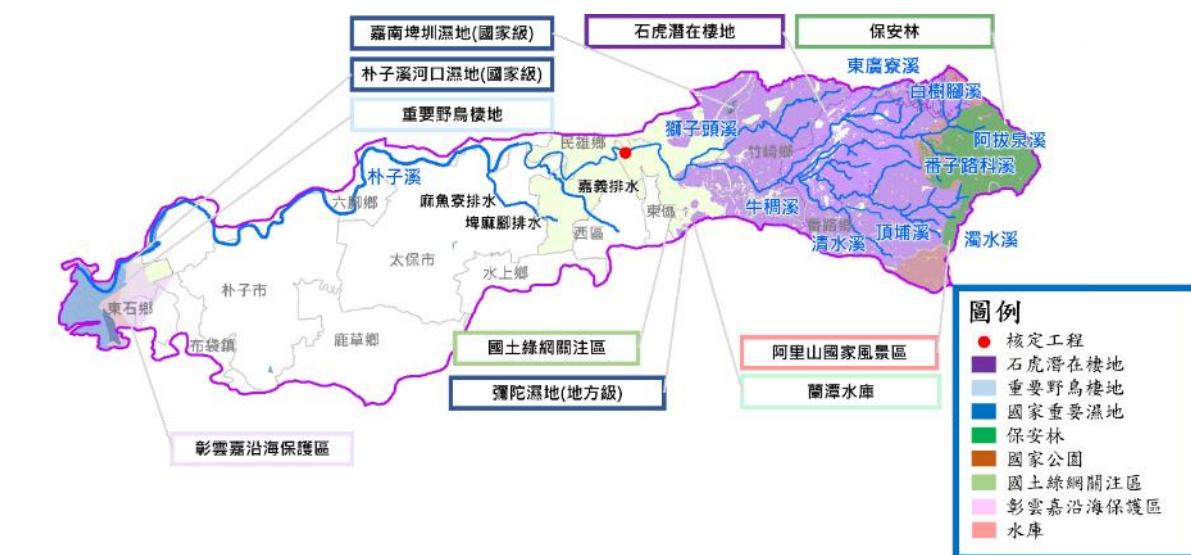
圖 36 110 年度朴子溪堤防構造物維修改善工程工區位置與法定自然保護區分布圖

工區位於嘉義市東區荖藤里，與民雄鄉隔朴子溪相望，屬於林務局公告之國土綠網關注區域。朴子溪上中下游橫穿嘉義縣市，自上游至下游涵蓋保安林、國家公園、石虎潛在棲地、蘭潭水庫、國土綠網關注區、國家級與地方級濕地、重要野鳥棲地及彰雲嘉沿海保護區，顯示朴子溪蘊藏豐富的生態底蘊，如圖 36。而本計畫工區位於河域中游有連結低海拔淺山至水田與埤塘等淡水水域環境，有保育生物多樣性意義，所關注的生物物種有如食蛇龜、諸羅樹蛙等保育物種。

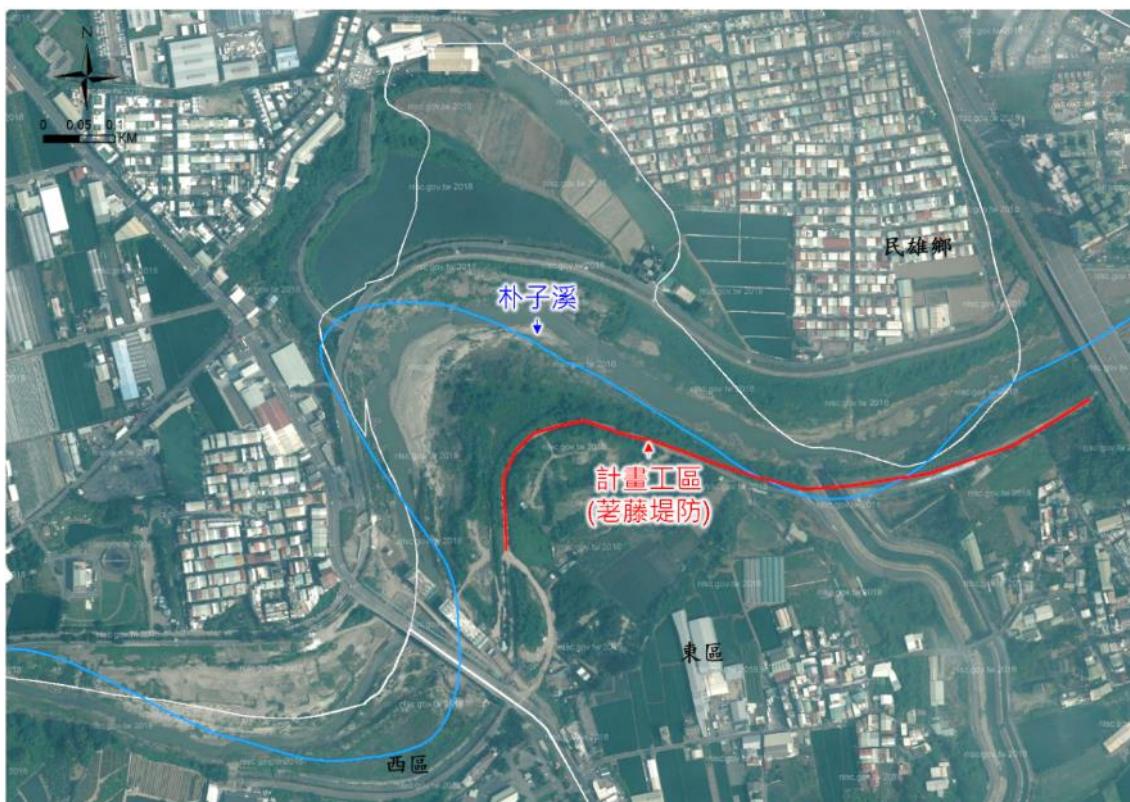
圖 37 110 年度朴子溪堤防構造物維修改善工程工區位置圖

荖藤里與朴子溪接壤，屬於朴子溪河域範圍。現有荖藤堤防、北排水溝及防洪池等防洪措施因應。本計畫實施荖藤堤防區段內堤防環境營造工程，將藉由環境改善來達成生態營造成效。預計進行堤防改善 1,280 公尺。如圖 37 所示。

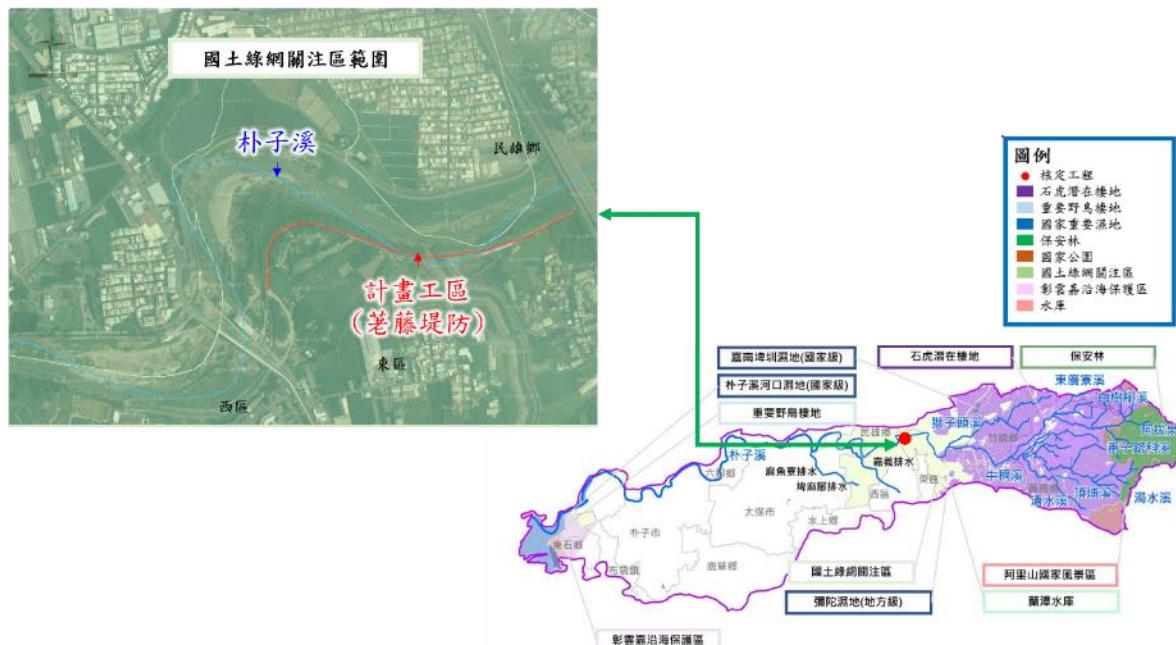
圖 38 110 年度朴子溪堤防構造物維修改善工程法定自然保護區套疊圖

本計畫工區位於國土綠色關注區西南二，西南二關注區分布範圍自嘉義大林至嘉義市，北港溪與朴子溪流域，棲地類型含埤塘、水圳、森林，重點關注生物包含：食蛇龜、諸羅樹蛙、食蟹獴、草花蛇、七星鱧。關注目的為連結低海拔淺山至水田與埤塘等淡水域環境，保育生物多樣性，諸羅樹蛙的棲息地，推動友善農業，減少動物路殺事件。

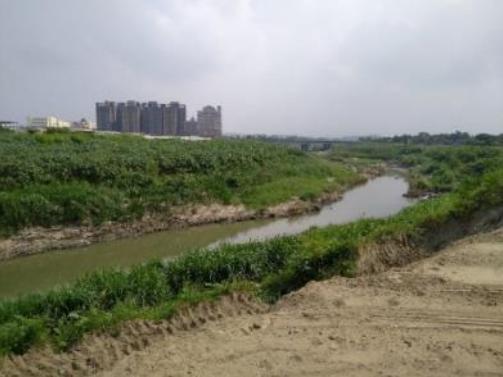
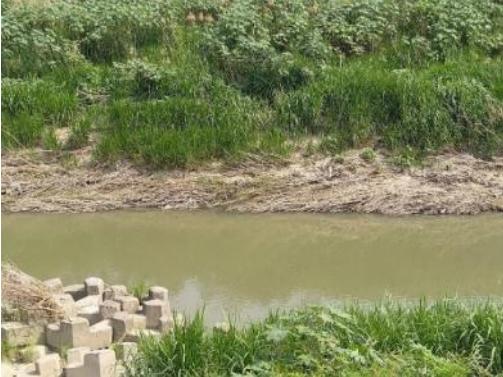
<p>位置或樁號：1K+000(朴子溪) 日期：110/9/11 說明：水域型態與水域廊道連續性。</p>	<p>位置或樁號：0K+500(朴子溪) 日期：110/9/11 說明：水質與底質情況。</p>

編號	類別	現況生態棲地狀態	評分	生態評估意義
A	水域型態多樣性	水域型態出現 4 種以上	10	檢視現況棲地的多樣性狀態
B	水域廊道連續性	仍維持自然狀	10	檢視水域生物可否在水路上中下游的通行無阻
C	水質	水質指標有任一項出現異常：因為濁度太高	3	檢視水質狀況可否讓一般水域生物生存
D	河岸穩定度	河岸中度穩定(多為礫石與土壤膠結或為人工構造物)，5%~30% 河岸受沖刷干擾	6	檢視河岸穩定度
E	水陸域過陸帶	在目標河段內，灘地裸露面積比率小於 25%：5 分	5	檢視流量洪枯狀態的空間變化，在水路的水路域交界的過渡帶特性
		河岸型式與植物覆蓋狀況為混凝土；喬木+草花+藤	5	檢視水路內及水路邊界的人工構造物是否造成蟹類、爬蟲類、兩生類移動的困難
F	溪濱護坡植被	植物覆蓋率超過 80%，植被未受人為影響	10	檢視河域護坡穩定性
G	溪濱廊道連續性	具人工構造物或其他護岸及植栽工程，低於 30% 廊道連接性遭阻斷	6	檢視蟹類、兩棲類、爬蟲類等可否在水域與陸域間通行無阻
H	底質多樣性	細沉積砂土覆蓋面積比例介於 50%~75%	3	檢視棲地多樣性是否足夠及被細沉積砂土覆蓋與渠底不透水之面積比例
I	水生動物豐多度	生物種類出現三類以上，但少部分為外來種	4	檢視現況河川區排生態系統狀況
J	水域生產者	水呈現黃色	6	檢視水體中藻類及浮游生物(生產者)的含量及種類
總分			68	棲地品質良； 設計施工時應考量友善措施 減少環境衝擊影響

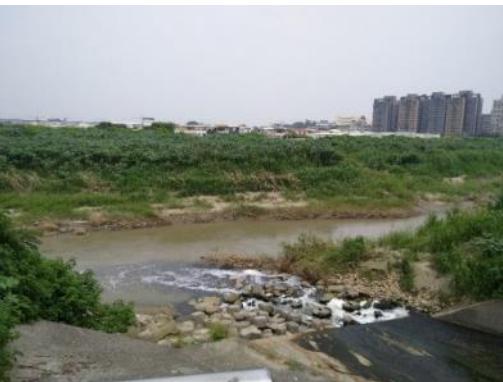
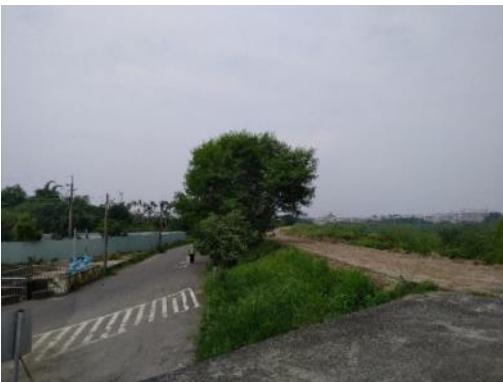
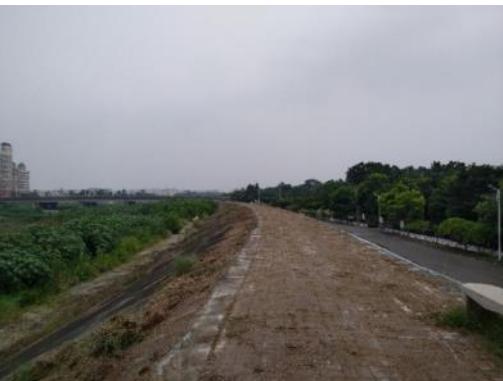
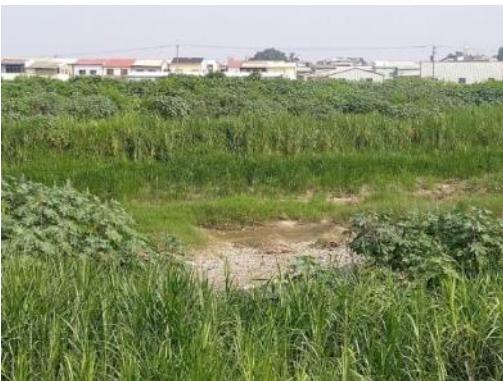
圖 40 110 年度朴子溪堤防構造物維修改善工程生態評估分析影像紀錄

<p>位置或樁號：0K+400(北排水溝匯流處) 日期：110/9/11 說明：荖藤里北排水匯入朴子溪情形。</p>	<p>位置或樁號：0K+430(荖藤堤防) 日期：110/9/11 說明：工區側大型喬灌木。</p>

<p>位置或樁號：0K+300(荖藤堤防) 日期：110/9/11 說明：堤頂步道與周邊情況。</p>	<p>位置或樁號：0K+800(荖藤堤防) 日期：110/9/11 說明：河灘地雜木林情況。</p>

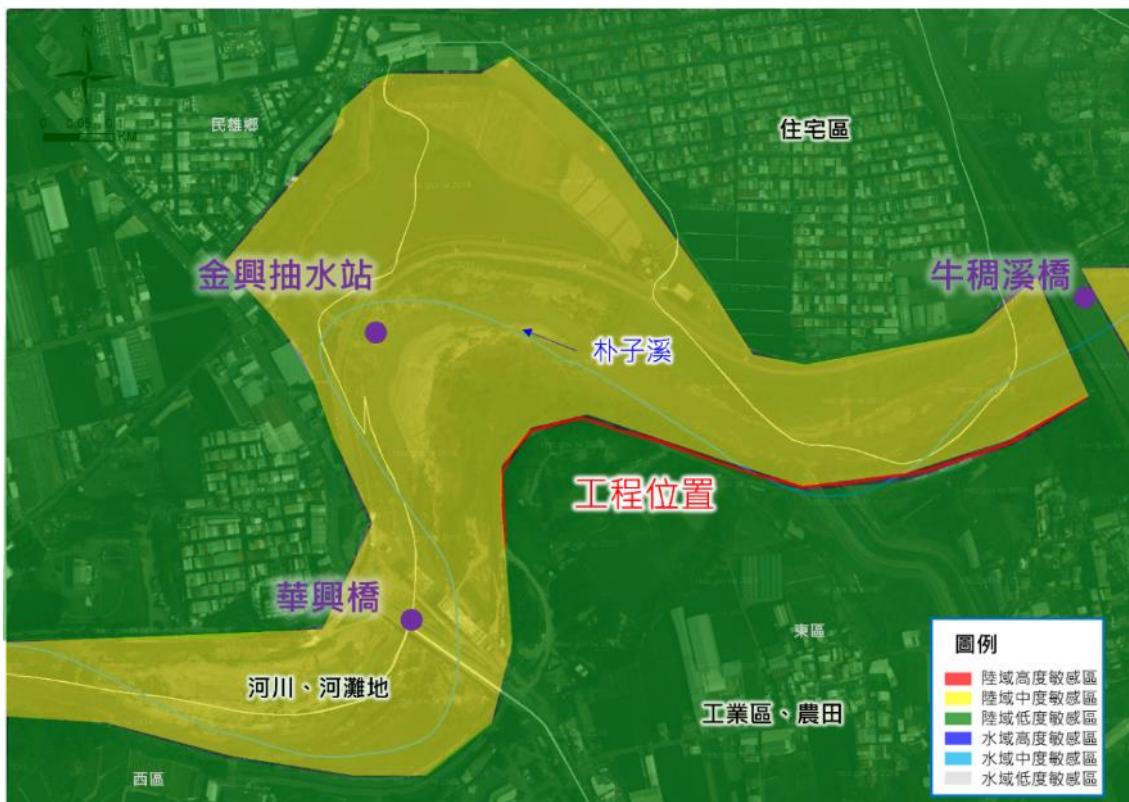
圖 41 110 年度朴子溪堤防構造物維修改善工程生態區域關注圖

合林或人為干擾程度相對較少的區域，可為部分物種適生棲地或生物廊道；而近自然森林、先驅林、裸露礫石河床、草生地等，可逐漸演替成較佳的環境。本計畫將工區環境敏感區域繪製如圖 41 所示。

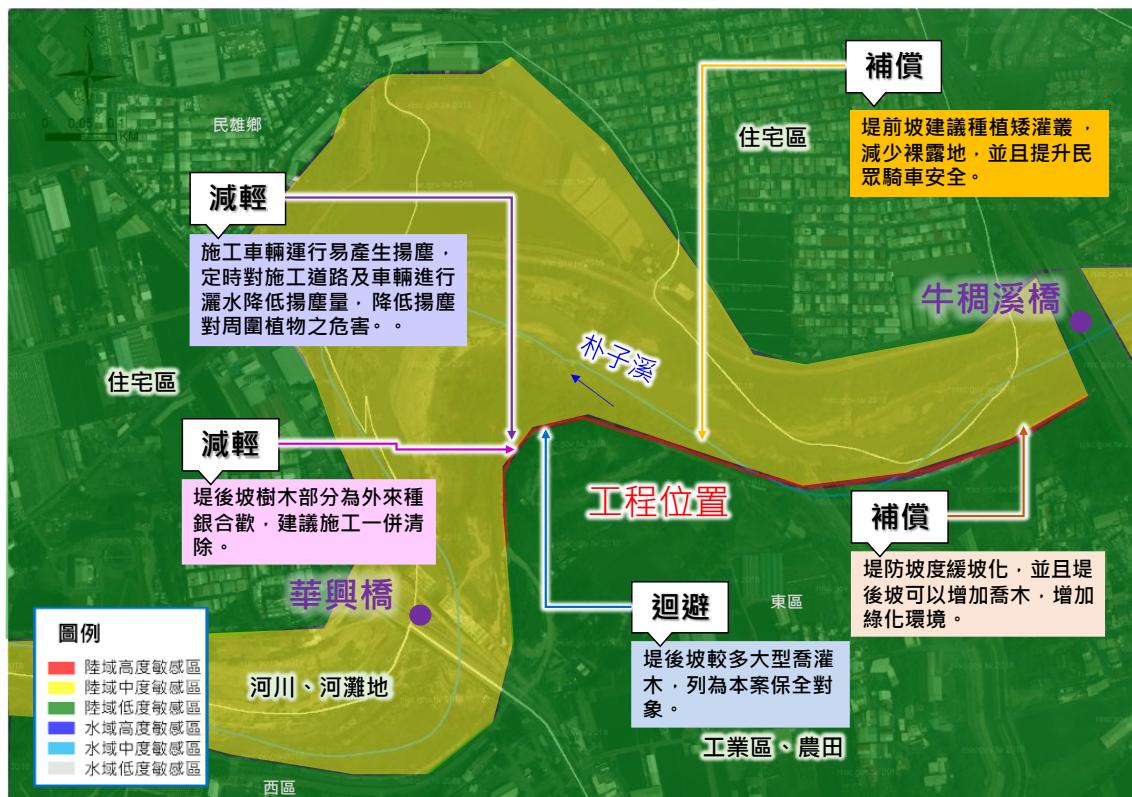
圖 42 110 年度朴子溪堤防構造物維修改善工程生態保育對策圖

1. 「迴避」：施工期間注意迴避既有樹木，避免機具誤傷樹木。
2. 「減輕」：施工車輛運行易產生揚塵，定時對施工道路及車輛進行灑水降低揚塵量，降低揚塵對周遭植物之危害。
3. 「減輕」：清除堤後坡銀合歡，避免影響後續植樹生長。
4. 「補償」：堤防坡度應緩坡化，並且堤後坡種植喬灌木，以利堤防綠化。
5. 「補償」：堤前坡種植矮灌木，減少裸露地。

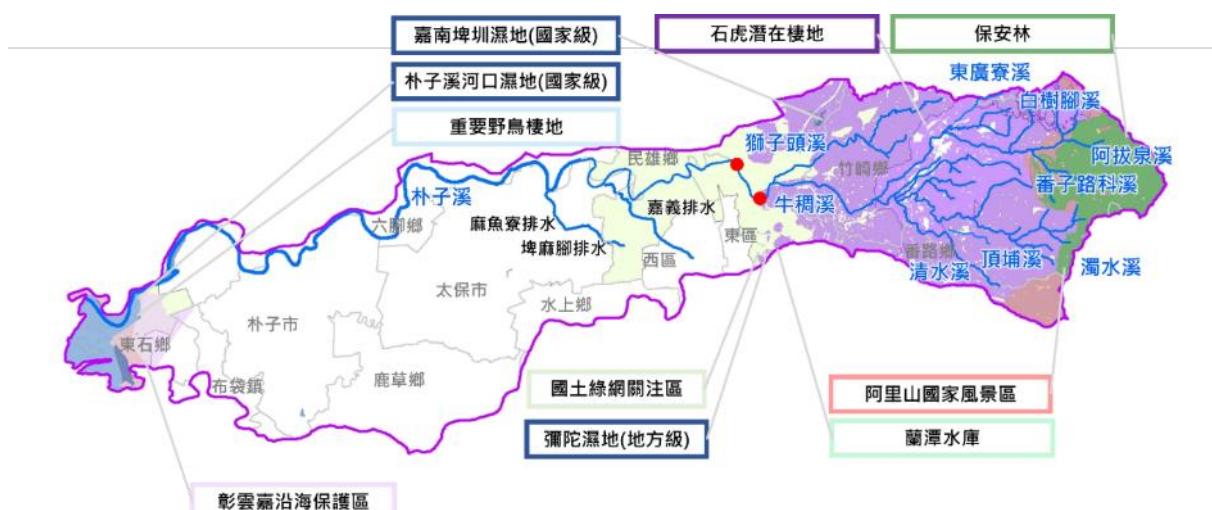
圖 44 110 年度牛稠溪堤防構造物維修改善工程工區位置與法定自然保護區分布圖

工區位於嘉義縣民雄鄉秀林村與嘉義市東區後湖里，由牛稠溪隔開，屬於林務局公告之國土綠網關注區域。牛稠溪為朴子溪上游，以台一線牛稠溪橋為分野，牛稠溪從上游以降涵蓋保安林、國家公園、石虎潛在棲地、蘭潭水庫、國土綠網關注區，顯示牛稠溪蘊藏豐富的生態資源，如圖 44。而本計畫工區位於河域中游有連結低海拔淺山至水田與埤塘等淡水域環境，具有保育生物多樣性意義，所關注的生物物種有如食蛇龜、諸羅樹蛙等保育物種。

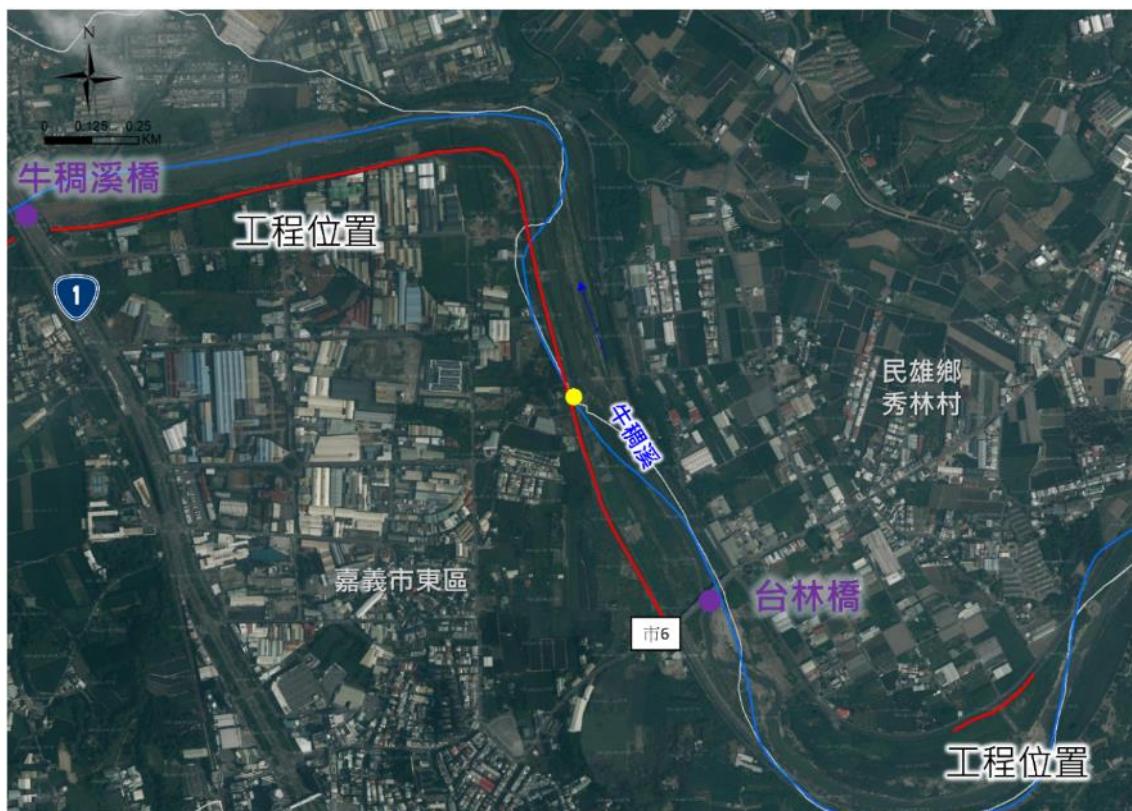
圖 45 110 年度牛稠溪堤防構造物維修改善工程工區位置圖

本計畫實施兩區的水防道路鋪面改善，以便利居民交通，減少影響區域生態環境，嘉義縣民雄鄉秀林村南側溪底寮堤防水防道路東側路段，預計鋪面改善 180 公尺；嘉義市東區後湖里北側後湖堤防水防道路，預計鋪面改善 2,583 公尺。

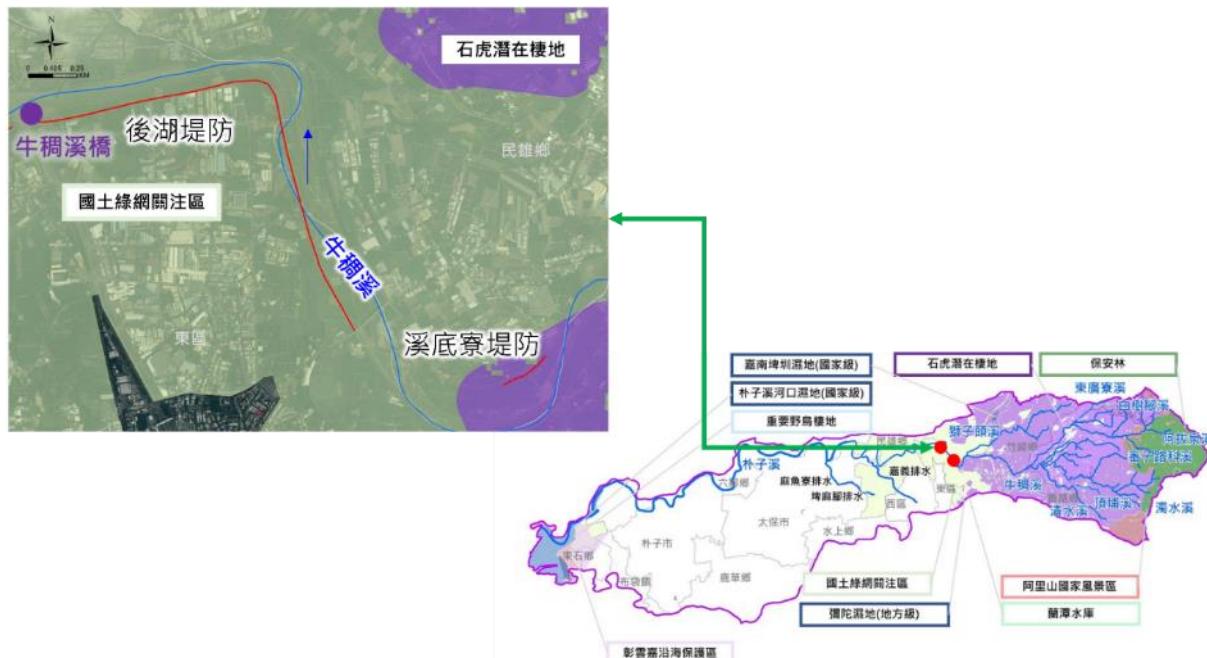
圖 46 110 年度牛稠溪堤防構造物維修改善工程法定自然保護區套疊圖

本計畫工區位於國土綠網關注區西南二，西南二關注區分布範圍自嘉義大林至嘉義市，分布有北港溪與朴子溪流域，棲地類型含埤塘、水圳、森林，重點關注生物包含食蛇龜、諸羅樹蛙、食蟹獴、草花蛇、七星鱧。西南二主要關注目的為連結低海拔淺山至水田與埤塘等淡水域環境，保育生物多樣性及諸羅樹蛙的棲息地，推動友善農業，減少動物路殺事件。

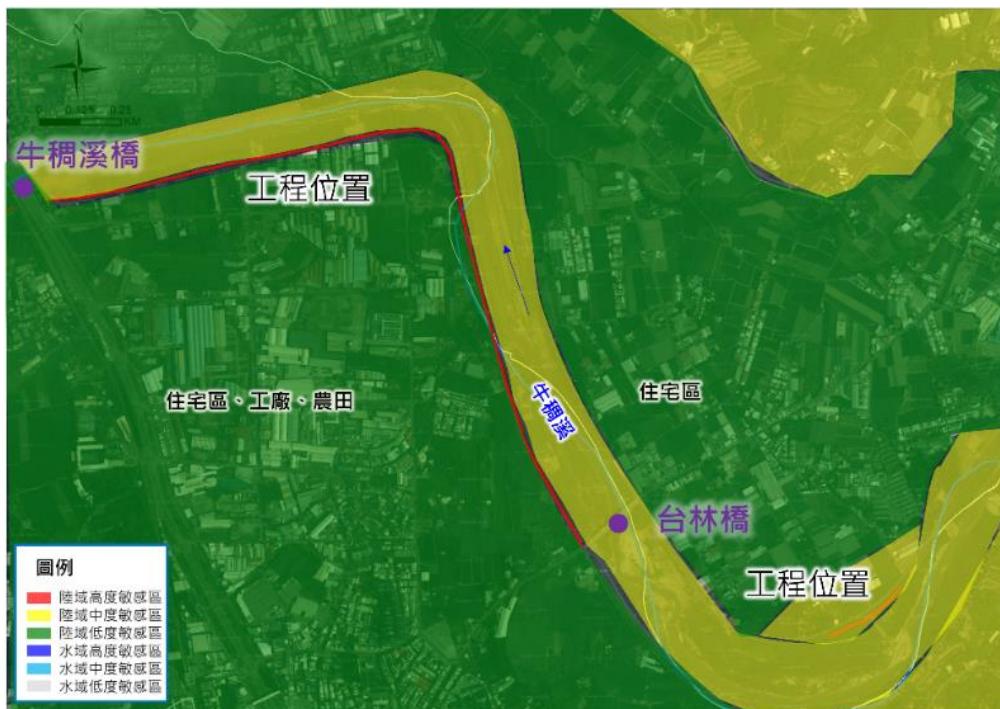
圖 49 110 年度牛稠溪堤防構造物維修改善工程生態區域關注圖

本計畫執行生態檢核作業，依據林務局 107 年頒布「國有林治理工程生態友善機制手冊」之敏感區劃設標準及生態調查文獻資料、民眾提供資訊等，繪製生態敏感區關注圖。本計畫繪製工區環境敏感區域如圖 49 所示。

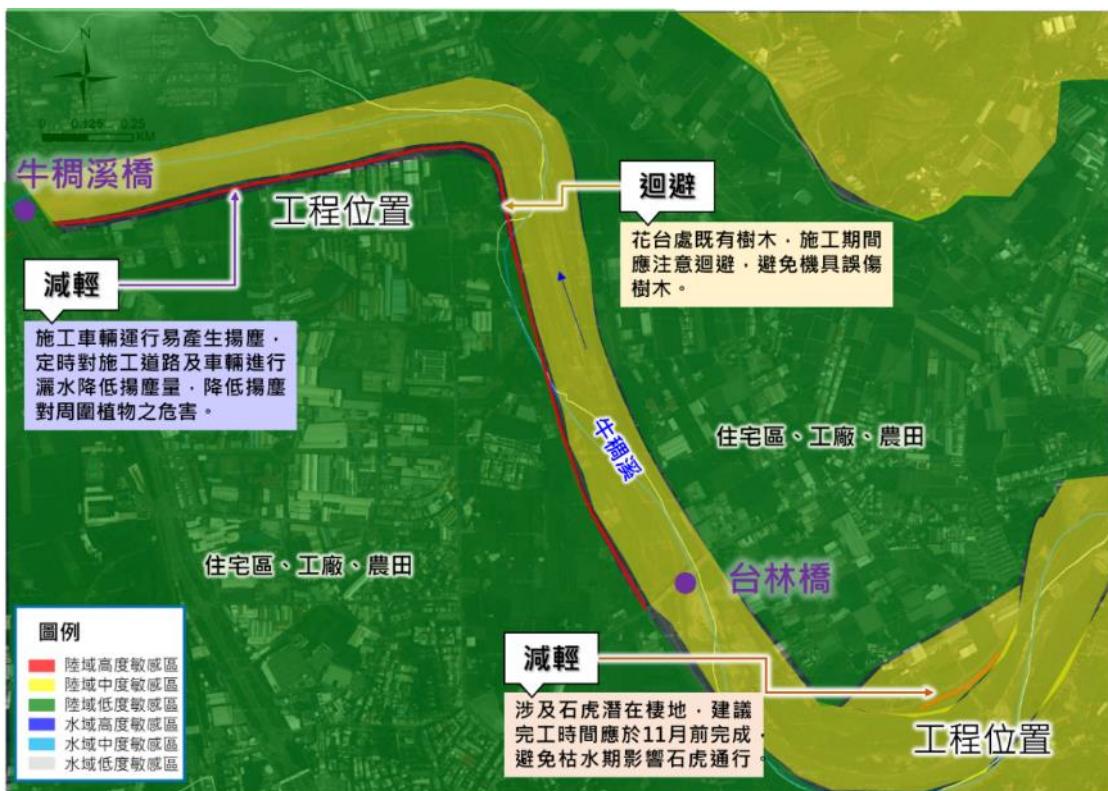
圖 50 110 年度牛稠溪堤防構造物維修改善工程生態保育對策圖

3. 「減輕」：溪底寮堤防涉及石虎潛在棲地，建議工程於 11 月前完成，降低枯水期間影響石虎通行的機會。

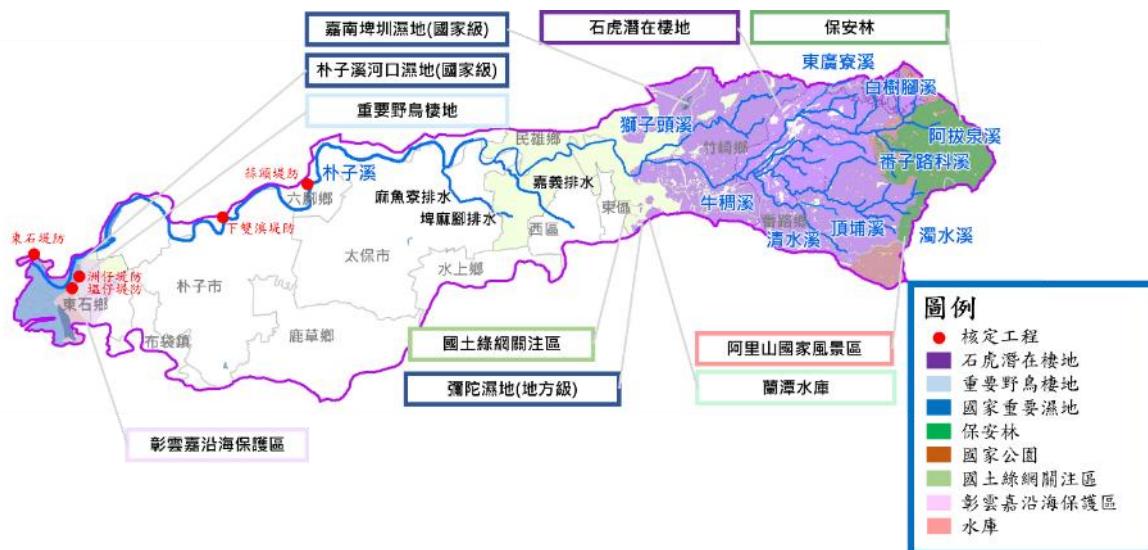
圖 52 110 年度朴子溪下雙溪蒜頭塭仔堤防構造物維修改善工程工區位置
與法定自然保護區分布圖

林，亦是國際鳥盟劃設的重要野鳥棲地。朴子溪河口濕地在朴子溪長期的沖積下，於出海口形成一大片的沙洲與濕地，孕育了豐富的自然生態，為國家級濕地。朴子溪流域蘊藏豐富的生態及人文底蘊，而本計畫工區位於河域中游自平原農作區最終達到下游出海口，有保育生物多樣性意義。工區位置如圖 52 所示。
