110 年朴子溪生態檢核及民眾參與委託服務案

第二階段規劃設計階段工程辦理生態檢核作業

委託機關：經濟部水利署第五河川局

投標單位：財團法人台灣水資源與農業研究院

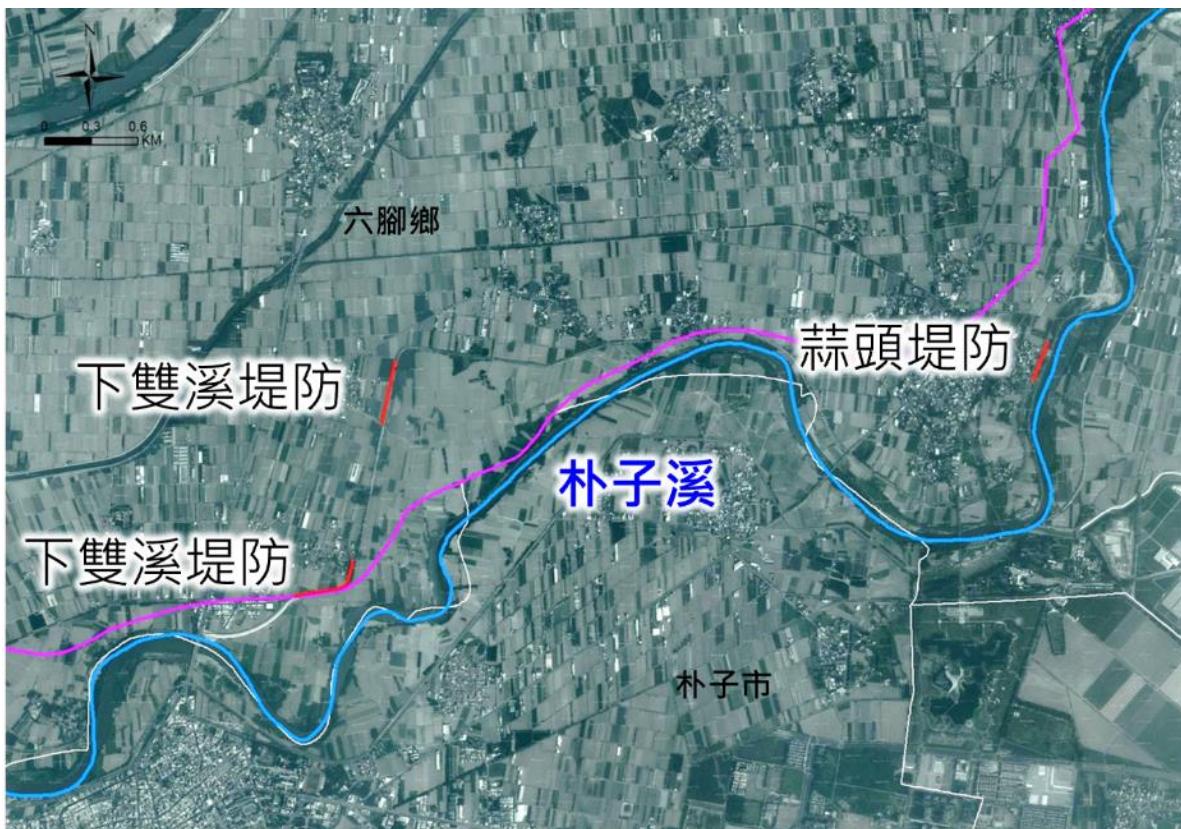
圖 53 110 年度朴子溪下雙溪蒜頭壩仔堤防構造物維修改善工程工區位置
圖-下雙溪堤防、蒜頭堤防

本工區計畫實施工程包含蒜頭堤防設施維修改善、下雙溪堤防設施維修改善及下雙溪堤防堤防加高加強等，將藉由堤防構造改善區域淹水情形。預計進行改善範圍 1,148 公尺，如圖 53 所示。

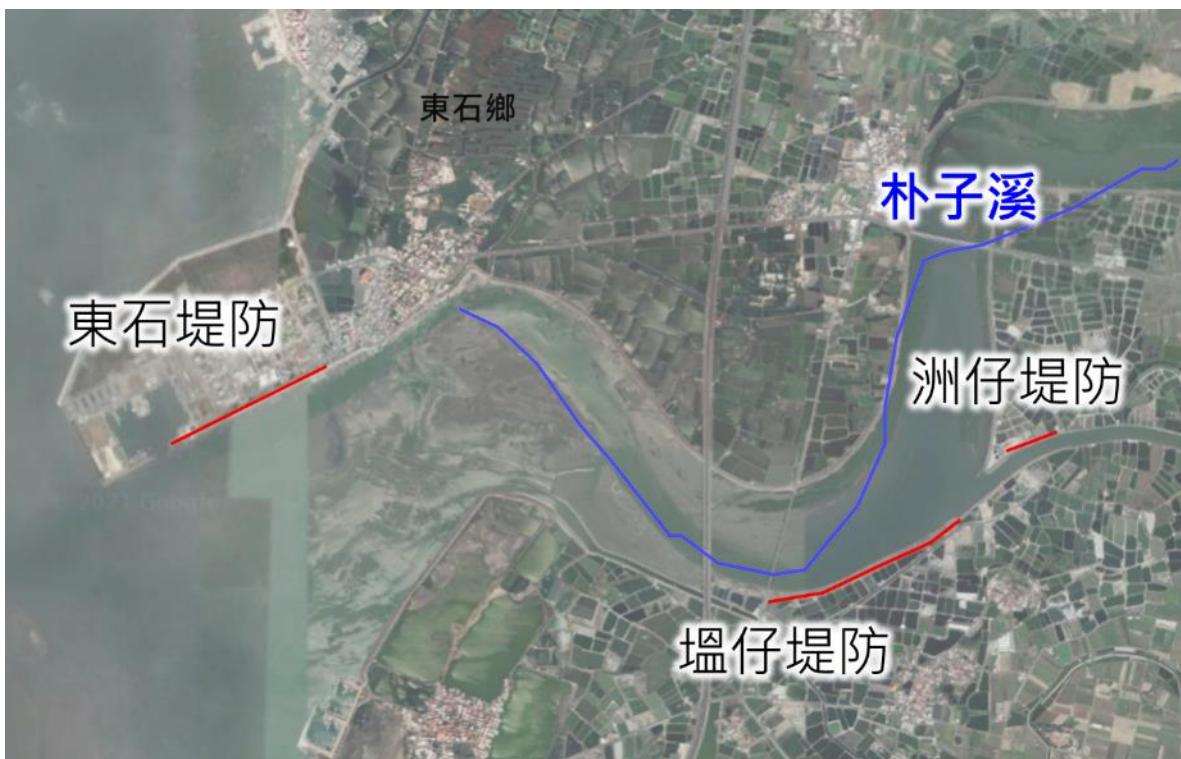
圖 54 110 年度朴子溪下雙溪蒜頭塭仔堤防構造物維修改善工程工區位置
圖-東石堤防、塭仔堤防、洲仔堤防

本工區計畫實施工程包含東石堤防海口段設施維修改善、塭仔堤防及洲仔堤防水防道路路面改善等，藉以提升用路人安全性，提高運輸效率，預計進行改善範圍 2,065 公尺，如圖 54 所示。

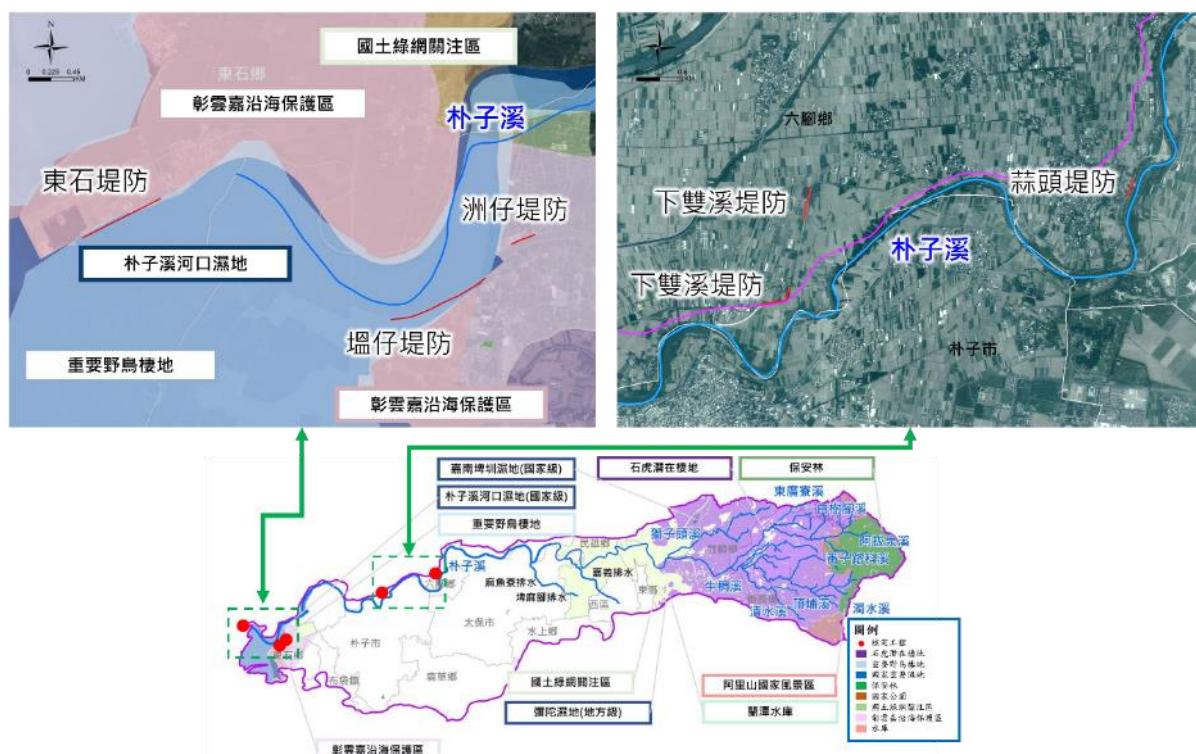
圖 55 110 年度朴子溪下雙溪蒜頭塭仔堤防構造物維修改善工程法定自然保護區套疊圖

本計畫工區位於國土綠色關注區西南一，西南一關注區分布範圍自嘉義至臺南安南海岸地區，棲地類型為河口、潟湖、魚塭及廢棄鹽田濕地，西南一重點關注生物包含黑面琵鷺、環頸雉、草花蛇，其目的為維持淺坪魚塭週期性曬池，以營造友善水鳥之環境，保護水鳥熱區以及黑面琵鷺的主要度冬棲息地。

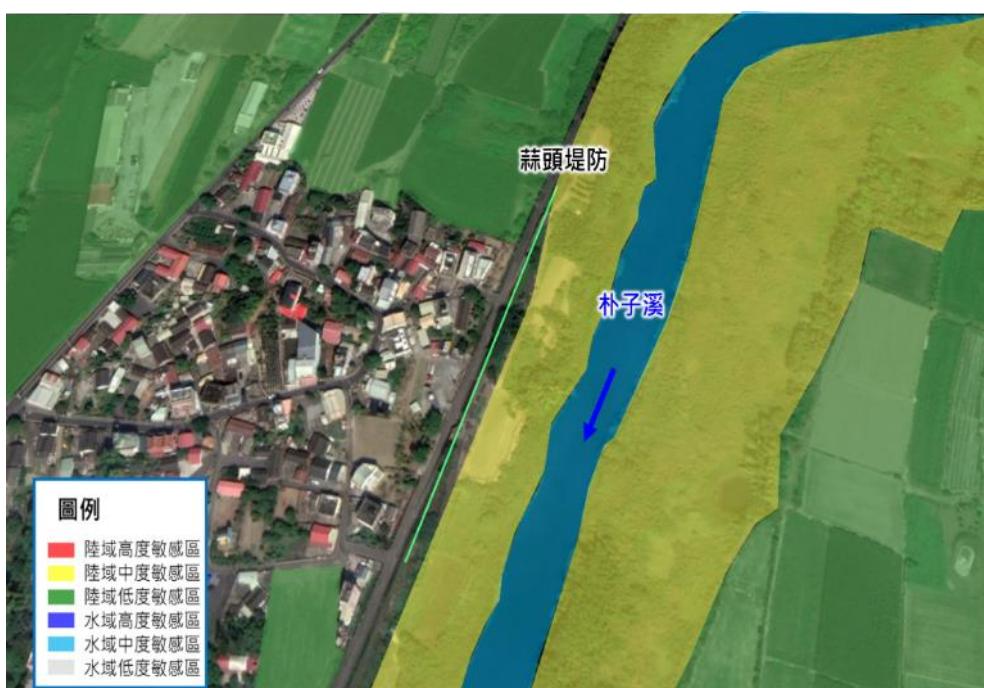
圖 60 110 年度朴子溪下雙溪蒜頭堰仔堤防構造物維修改善工程生態區域
關注圖-蒜頭堤防

蒜頭堤防以東為高灘地屬陸域中度敏感區，以西則為蒜東村落屬人為干擾區並有部分位於陸域低度敏感區，而本計畫蒜頭堤防工區範圍不涉及水域中度敏感區部份，如圖 60 顯示。

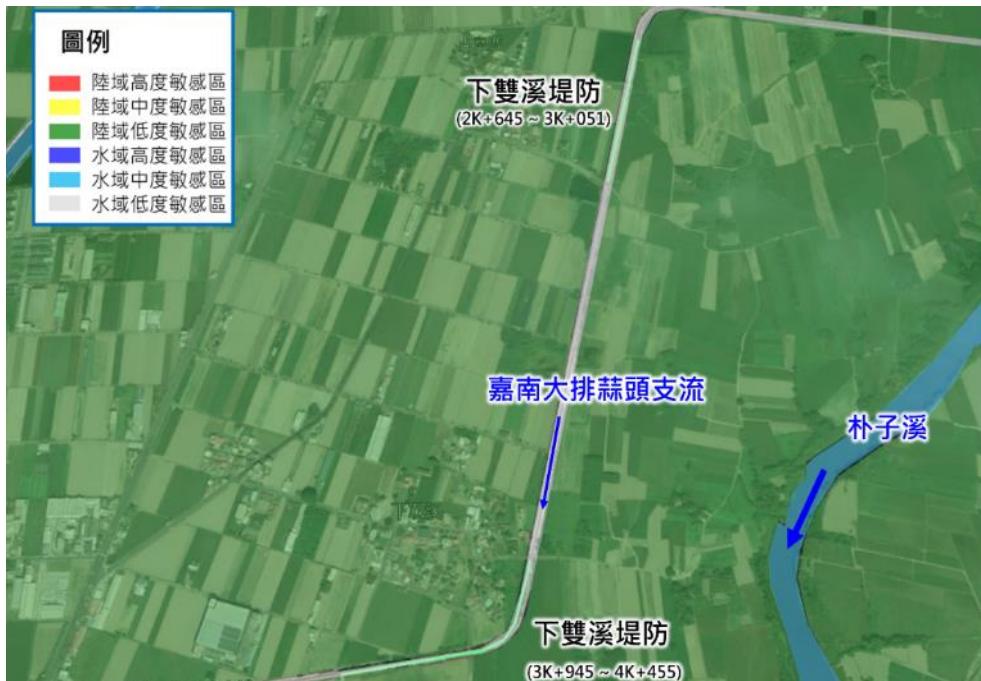
圖 61 110 年度朴子溪下雙溪蒜頭壩仔堤防構造物維修改善工程生態區域
關注圖-下雙溪堤防

下雙溪堤防東西兩側均為農地範圍，屬陸域低度敏感區，而下雙溪堤防工區不涉及朴子溪水域，屬中度敏感區，如圖 61。

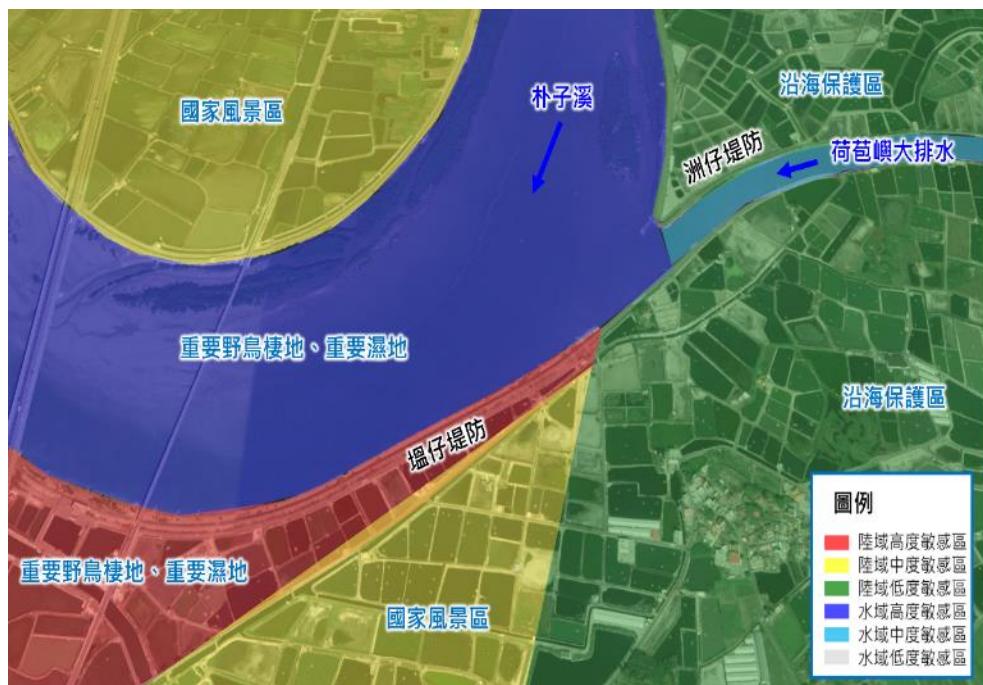
圖 62 生態區域關注圖-塭仔堤防、洲仔堤防

壩仔堤防鄰近下游出海口，為水域及陸域高度敏感區，屬國家級河口濕地、重要野鳥棲地及彰雲嘉沿海保護區；而洲仔堤防工區範圍僅涉及陸域低度敏感區部份，如圖 62。

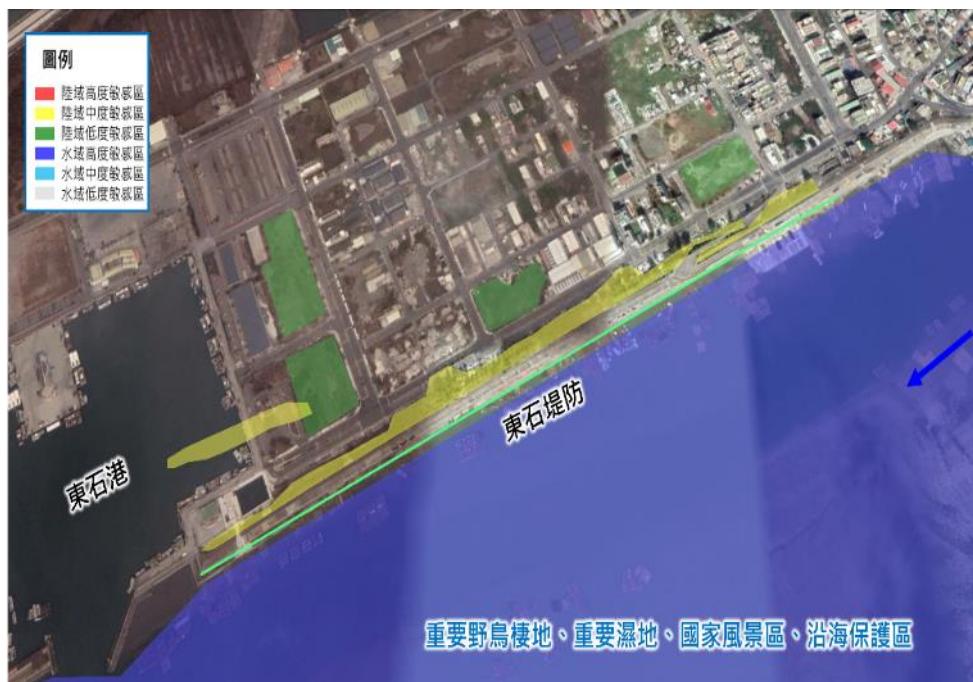
圖 63 110 年度朴子溪下雙溪蒜頭塭仔堤防構造物維修改善工程生態區域
關注圖-東石堤防

東石堤防位於朴子溪出海口，為水域高度敏感區，屬重要野鳥棲地、國家級河口濕地、國家風景區及彰雲嘉沿海保護區，如圖 63 所示。

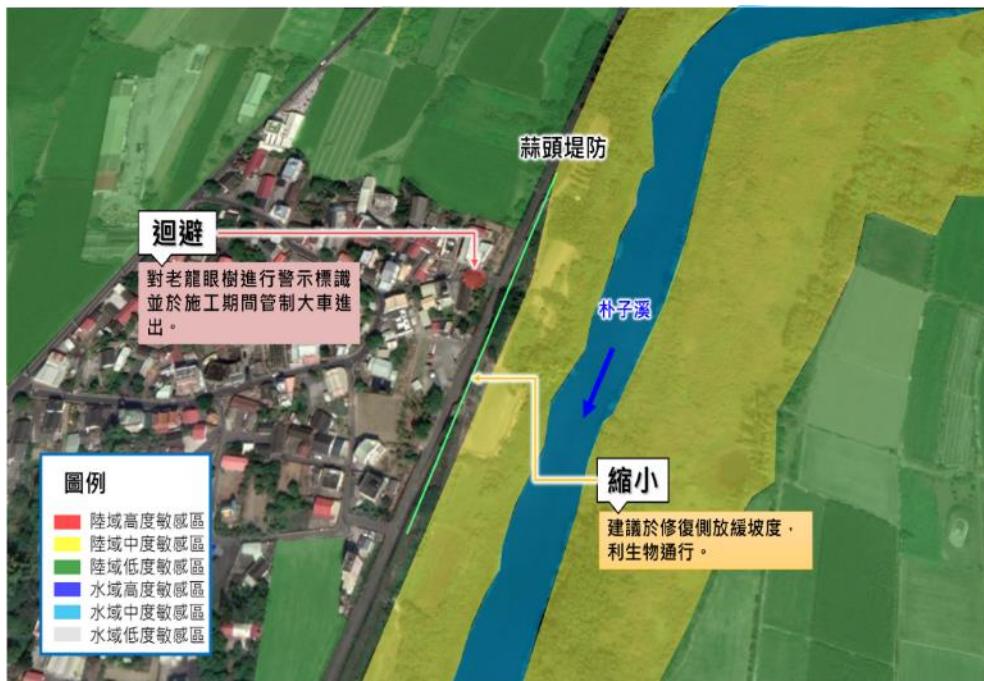
圖 64 110 年度朴子溪下雙溪蒜頭塭仔堤防構造物維修改善工程生態保育
對策圖-蒜頭堤防

1. 蒜頭堤防-「迴避」：對老龍眼樹進行警示標識，並於施工期間管制大車進出。
2. 蒜頭堤防-「縮小」：建議於修復側放緩坡度，利生物通行。
3. 下雙溪堤防-「迴避」：設計時應註明採用水泥基型態植筋劑，或符合環保標章認證的綠色建材；並注意施作前中後材料保存與施工垃圾清潔。
4. 下雙溪堤防-「迴避」：設計防洪牆時應確保提供生物廊道。
5. 壩仔堤防及洲仔堤防-「減輕」：由於車輛於工區水防道路進出時，應按照水防道路速限要求；並於起步時觀察周邊環境，避免誤傷動物。
6. 壩仔堤防及洲仔堤防-「減輕」：AC 鋪設期間應灑水管制揚塵情況，減少空氣汙染發生。
7. 東石堤防-「迴避」：混凝土施工進度計畫表應結合漲潮時間檢討，每次澆築應於漲潮前完成初凝，避免混凝土沙漿流入海域，汙染出海口生態環境。
8. 東石堤防-「縮小」：施工期間統一設置休息區與飲水點供施工人員使用，並進行資源分類與清潔管理，避免生活垃圾掉入出海口造成環境汙染，以及造成水域動物誤傷或誤食。

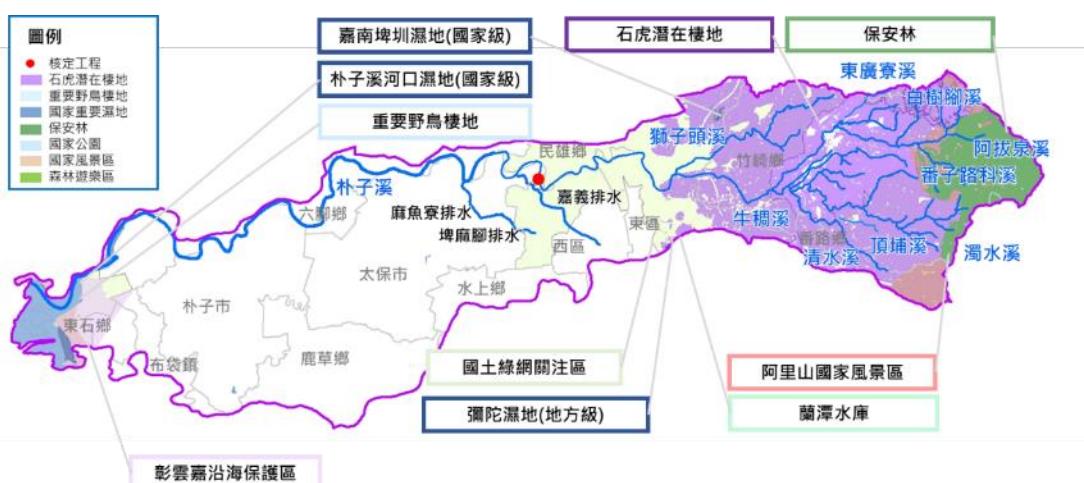
圖 69 朴子溪山中堤防改善工程工區位置與法定自然保護區分布圖

朴子溪流域涵蓋嘉義縣、市，其流域涉及重要野鳥棲地、阿里山國家風景區、雲嘉南濱海國家風景區、彰雲嘉沿海保護區、朴子溪河口濕地、嘉南埤圳濕地、保安林及國土綠網關注區等環境敏感區，詳如圖 69 所示。

本工程位於嘉義市西區、嘉義縣太保市與嘉義縣民雄鄉間，目前預訂修築約 1.8 公里長之堤防，河岸為土坡，植被茂盛，多禾本科高草叢和喬木，本區外來種為優勢群，兩岸多為農田，種植水稻為主，無人工構造物。本工區水質濁度高，水域型態單調，雖有原生種魚類出現，但水域亦有線鱧、尼羅口孵非鯽、福壽螺入侵。

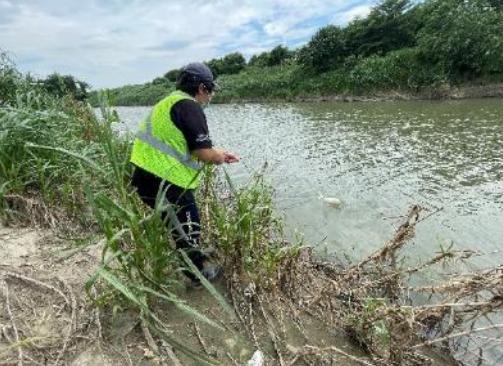
位置或樁號：山中堤防 日期：110/7/9 說明：兩岸多喬灌木及濱溪植物	位置或樁號：福興一號堤防 日期：110/7/9 說明：上游福興一號堤防。

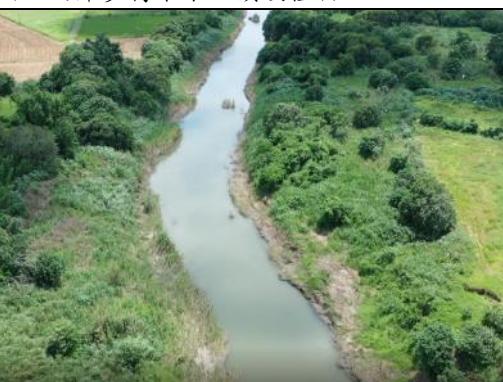
位置或樁號：福興二號堤防 日期：110/7/9 說明：工程上游銜接福興二號堤防。	位置或樁號：山中堤防旁農田 日期：110/7/9 說明：堤岸多有大、小白鷺及黃頭鷺。

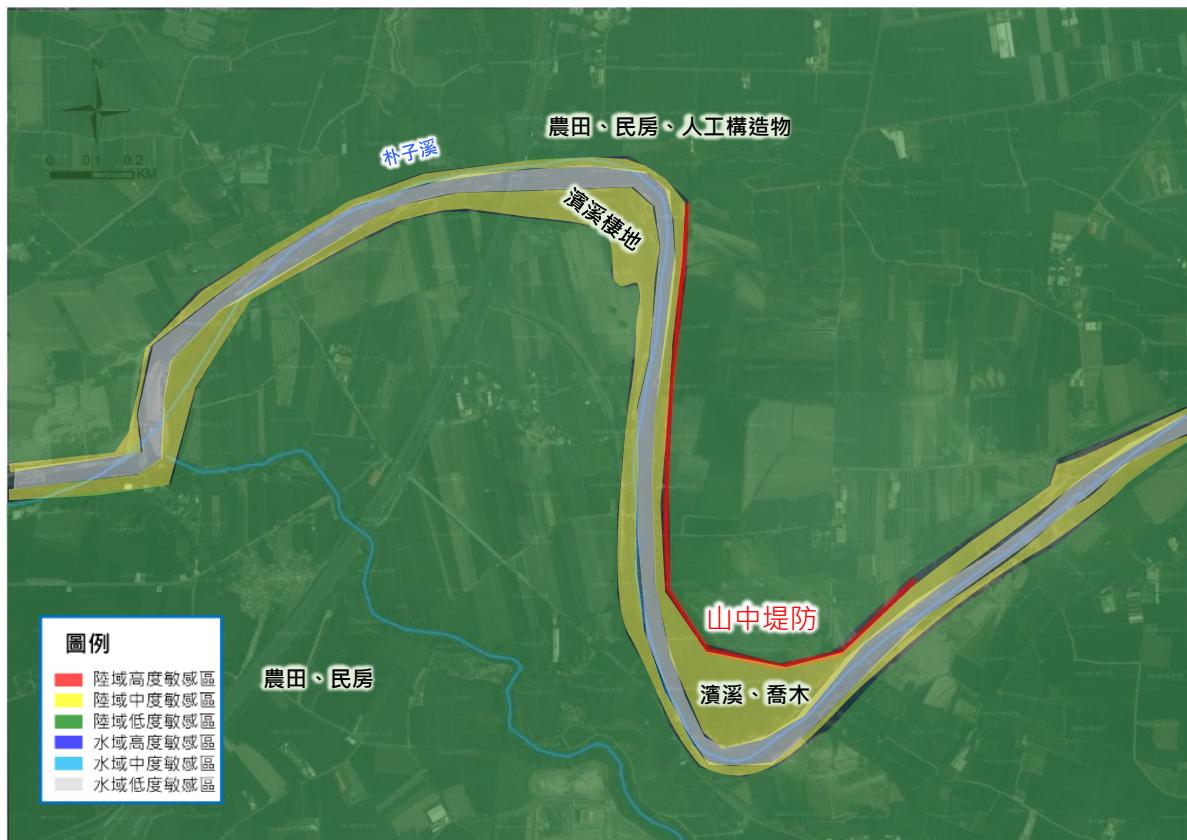
圖 80 朴子溪山中堤防改善工程生態區域關注圖

本工區範圍內朴子溪兩岸多為雜木林、溪濱植物之棲地，因人為干擾度較小，且兩岸人為開發較少，僅有周遭農民出入，並依據生態調查結果顯示周遭鳥類有部分棲息於雜木林，故具有生態價值的棲地，將繪製為陸域中度敏感區域內；雜木林外側之農田常有鳥類覓食出沒，但因受農業活動頻繁，且農民有使用除草劑及焚燒雜草習慣因素，故判定為低敏感度區；河道因整體水質不佳，並且河道流況過於單一，導致外來種魚類成為優勢，故河道判定為低敏感區，本計畫將工區環境敏感區域繪製如所示圖 80。

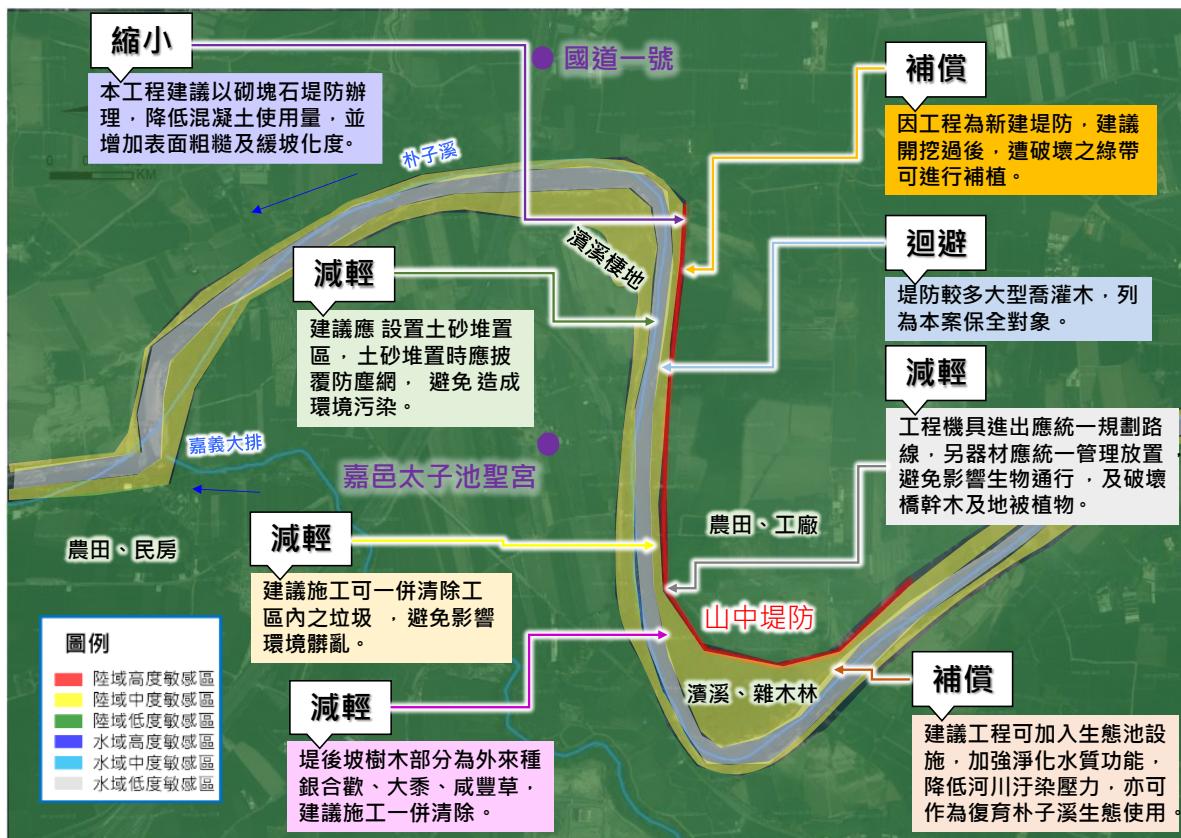
圖 81 朴子溪山中堤防改善工程生態保育對策圖

1. 「迴避」：工區內有部分臺灣原生種樹木(如構樹、血桐、苦楝)，建議施工中應以警示帶或圍籬方式，進行保護。
2. 「縮小」：本工程建議以砌塊石堤防辦理，可以降低混凝土使用量，並增加表面粗糙及緩坡化度，以利植物生長，形成遮陰效果，避免堤防坡面過熱，造成生物通行困難。
3. 「減輕」：本工區多有入侵種銀合歡，工程施工期間應一併清除並編列相關清除費用。
4. 「縮小」：工程建議採半半施工及分期分段施工，可提供生物轉移未施工區域棲息。
5. 「減輕」：建議工程開挖應設置土砂堆置區，土砂堆置時應披覆防塵網，避免造成土砂流入河道，造成濁度上升。
6. 「減輕」：建議施工可一併清除工區內之垃圾，避免影響環境髒亂。
7. 「減輕」：工程機具進出應統一規劃路線，另器材應統一管理放置，避免影響生物通行，及破壞橋幹木及地被植物。
8. 「補償」：因工程為新建堤防，建議開挖過後，遭破壞之綠帶可進行補植，一般喬木可種植黃花風鈴木、花旗木、苦楝、欒樹、楓香，地被植物可採用假儉草、地毯草等。
9. 「補償」：建議工程可加入生態池設施，加強淨化水質功能，降低河川汙染壓力，亦可作為復育朴子溪生態使用。
