4-3-3 台南市南區灣裡海堤(黃金海岸)環境營造工程

(1) 工程內容概要

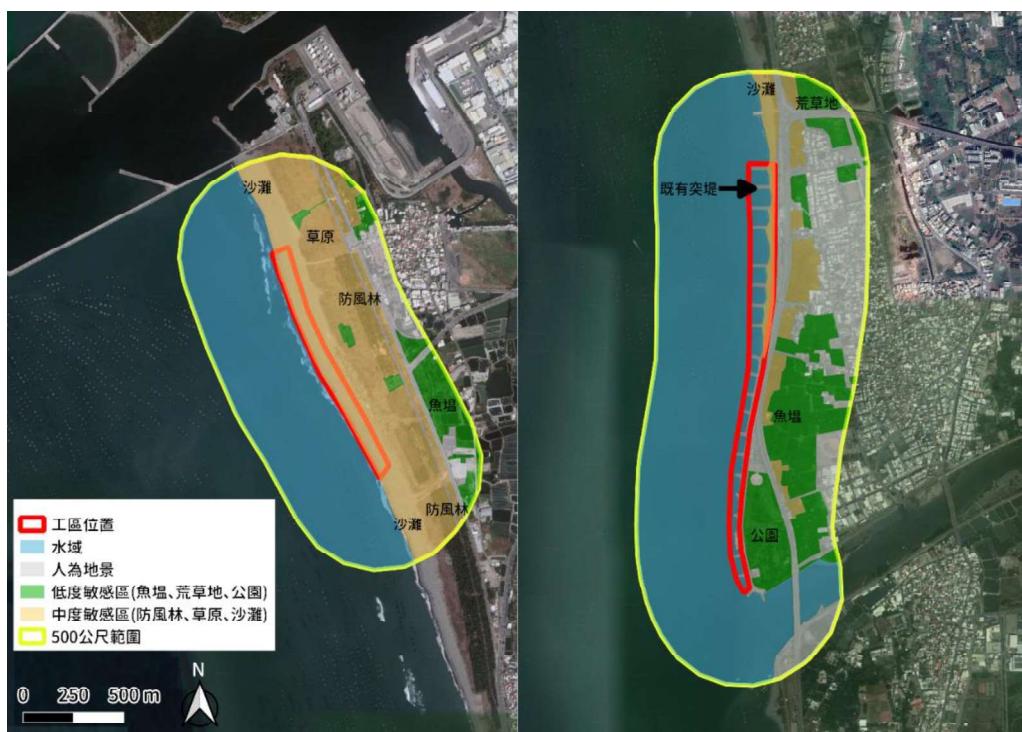
圖 4-50 台南市南區灣裡海堤環境營造工程關注區域圖

本工程位於臺南市南區灣裡海堤(黃金海岸)堤段，因新安平港防波堤的影響，導致本區沙源持續流失，而北面鄰近安平南堤的鯤鯓段則不斷淤沙，因此本案從鯤鯓段取沙至灣裡段(黃金海岸)回填，補充流失的海沙，回填範圍自黃金海岸突堤往南至臺南市南區親水公園旁之海岸區域，挖填工區範圍各約 2.1 公里(見圖 4-50)，並以拋置異形塊及塊石的方式改善已沉陷之既有突堤結構。工程總預算：45,000 千元。109 年 12 月進入施工階段，110 年 7 月完工。

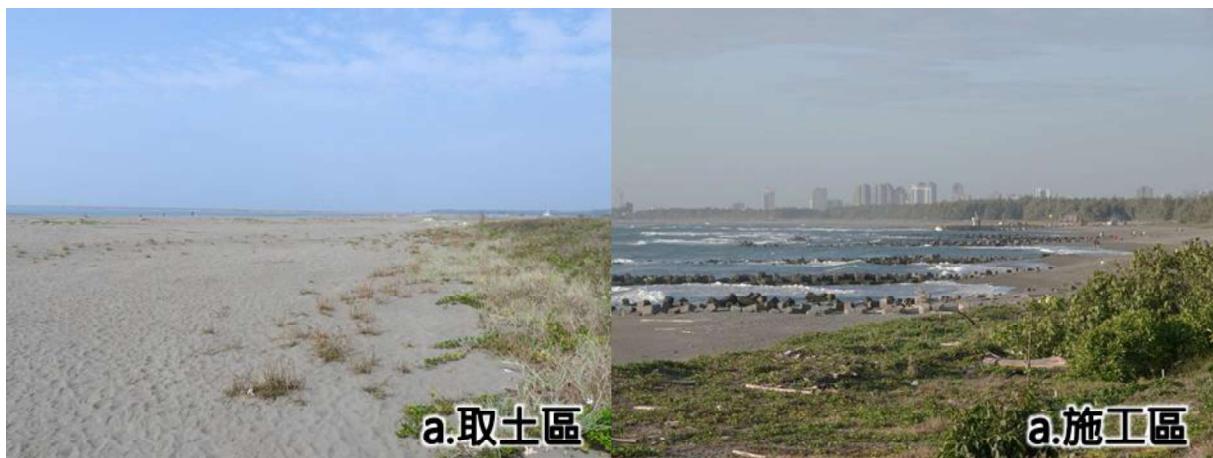
圖 4-51 台南市南區灣裡海堤(黃金海岸)環境營造工程環境照

本工程自 109 年 2 月開始執行設計階段生態檢核作業，於 109 年 12 月進入施工階段，預計 110 年 10 月進入維護管理階段，詳細各項工作執行歷程見下表 4-25。本工程在鯤鯓段設置取砂區，於灣裡段(黃金海岸)進行施工，鯤鯓段沿岸大片的沙灘有許多東方環頸鵠、沙蟹棲息，海岸後方則為生長良好的高灘草地及木麻黃防風林；灣裡段沙灘較窄，但既有的突堤塊石為多孔隙結構，吸引許多螺貝螃蟹及魚類聚集，是本區遊客喜愛的景點之一(見圖 4-51)，工程挖方、填方、突堤改善等作業可能對海岸沙灘及濱海水質造成影響。

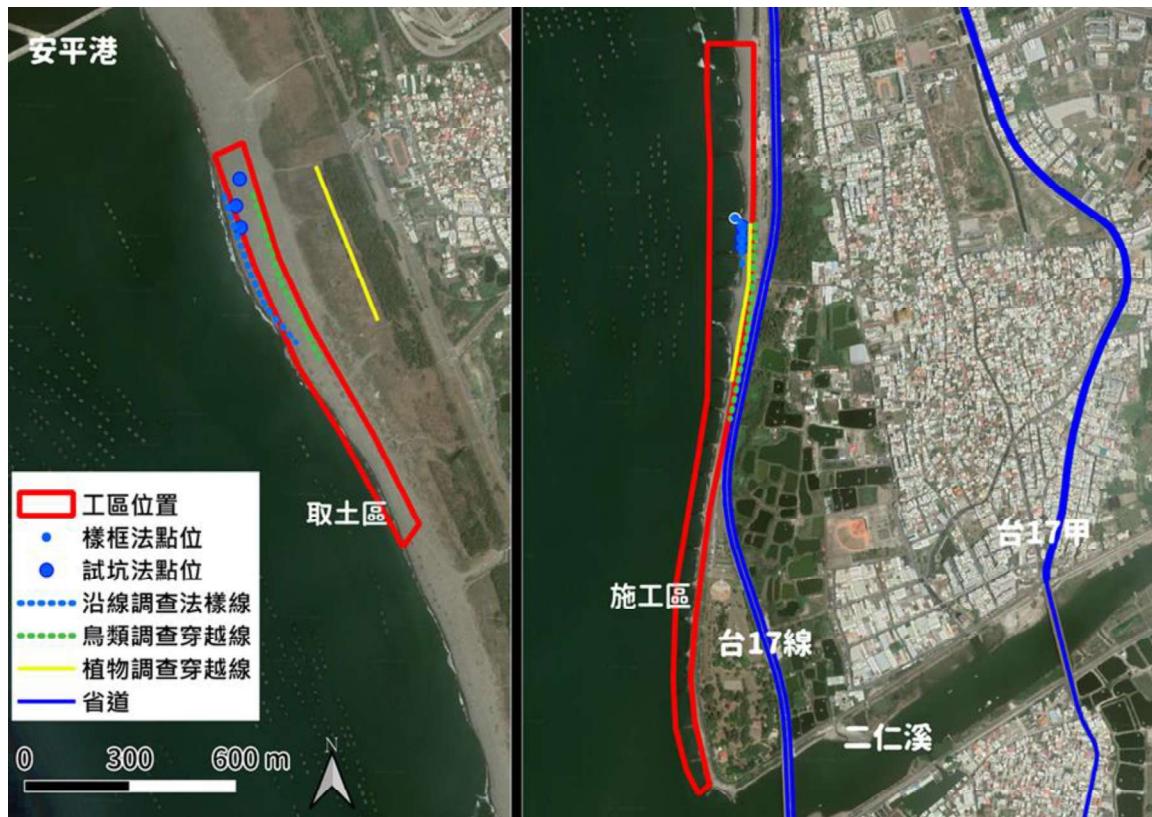
圖 4-52 台南市南區灣裡海堤(黃金海岸)環境營造工程生態調查位置

本工程為養灘養灘工程，目的是從取土區挖沙至黃金海岸回填，補充流失的海沙，預計將對工區內沙灘、高灘植被造成影響，因此選擇可能受工程影響的植物、鳥類、蝦蟹類及大型底棲無脊椎生物做為調查項目，調查位置及方法請見下圖 4-52 及 3-2 節，而植物項目因本區植被沿海岸生長，分布狹長，因此改採長距離穿越線調查，詳細調查結果如下：

本工程於完工後兩個月進入維護管理階段，為確認完工後生態現況，比照設計階段之生態調查項目、調查位置，於 110 年 10 月進行植物、鳥類、蝦蟹類及大型底棲無脊椎生物等類群之生態調查，調查位置及方法請參考圖 4-52 及 3-2 節，植物項目也因植被沿海岸生長，分布狹長，因此改採長距離穿越線調查，詳細調查結果如下：

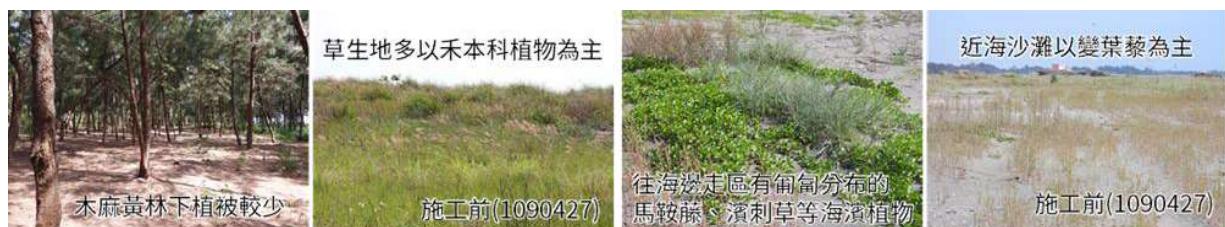
圖 4-53 台南市南區灣裡海堤環境營造工程取土區植被狀況

取土區勘察範圍內，堤岸邊為木麻黃純林，林下為厚厚木麻黃枝條覆蓋植物不多，有零星分布印度牛膝、巴拉草、大花咸豐草、潺槁樹等，潺槁樹為金門優勢樹種，於台南這一帶有種植且適應及生長良好；往海岸前進為草生沙地，以禾本科植物為主，如巴拉草、象草、紅毛草、白茅、孟仁草、歧穗臭根子草，還有大花咸豐草，有一兩處木本植物聚集，如銀合歡、黃槿，零星分布林投、木麻黃；更靠近海岸邊則大量分布爬藤植物如馬鞍藤、濱刀豆，禾本科濱刺草(濱刺麥)；接近海的沙灘上植被稀疏，以變葉藜為主，零星出現欖仁小苗、海檬果小苗(圖 4-53)。施工區植被分布在堤防至沙灘間，主要優勢植被為馬鞍藤、濱刀豆、濱刺草(濱刺麥)、濱豇豆，木本植物零星分布有橄樹、草海桐、木麻黃；臨海的消波塊上有附著石蓴、裂片石蓴、腸漪苔等海草，相對於北邊的取土區，此處的灘地較窄、人為活動多，植被物種、密度也較低(圖 4-54)。

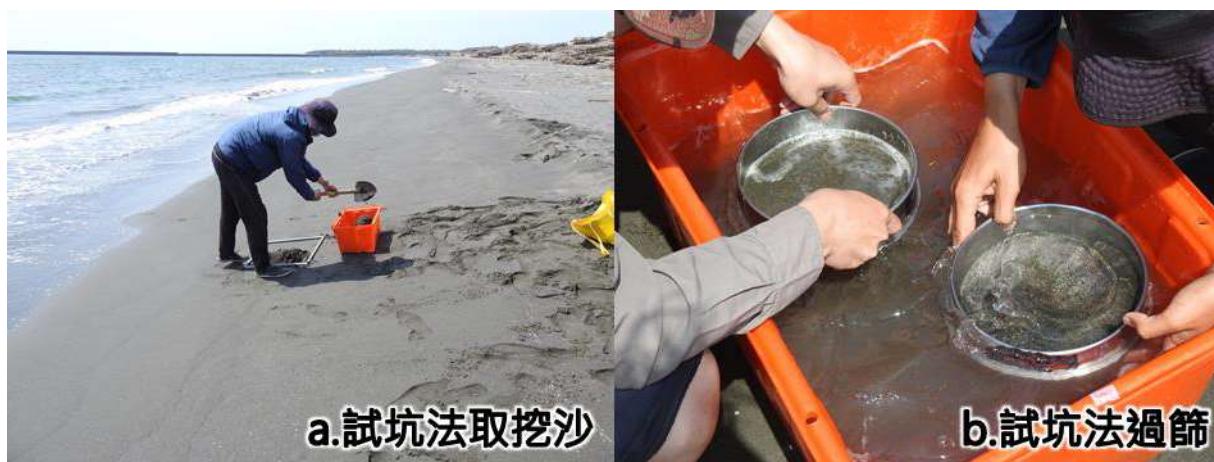
圖 4-59 台南市南區灣裡海堤環境營造工程試坑法照片

本次多毛類調查，分別在取土區及施工區以試坑法採集(圖 4-59)，每區 3 重複，僅於施工區調查到錐頭蟲科一種 1 隻，推測是本區海岸沙灘受侵蝕及堆積作用較強烈，較不利有機物沉積在此區域，缺乏食物來源且沖刷頻繁，導致多毛類較難於沙灘中生存。

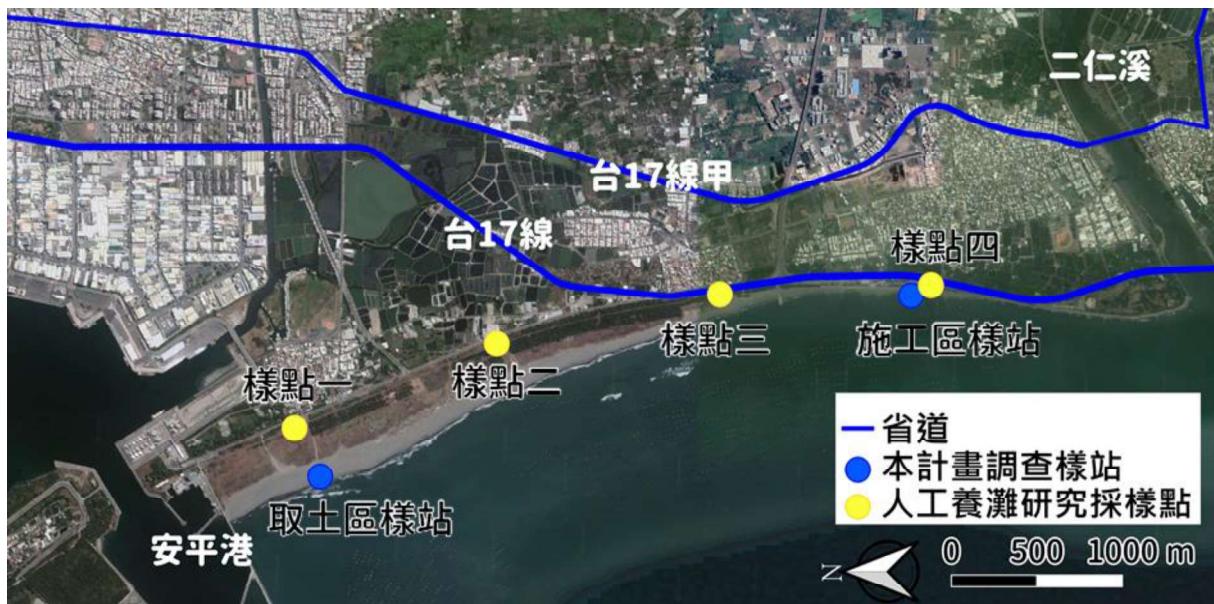
圖 4-60 本計畫與人工養灘工法應用於台南海岸保護之研究樣點對照圖

而比對六河局 2010 至 2011 年之人工養灘工法應用於台南海岸保護之研究成果(以下簡稱人工養灘研究)，本計畫於今年四月設置兩個採集地點，取土區樣站及施工區樣站分別位於人工養灘研究的樣點一及樣點四之低潮位附近(見圖 4-60)，比對相近季節之採樣結果(3 月)顯示，本計畫採集到的蝦蟹類物種數(6 種)與過去調查到的物種數相差不大(4 種)，一樣有白紋方蟹及角眼沙蟹，但本次調查多了小厚紋蟹、肉球皺蟹、日本岩瓷蟹等棲息在礁岸的物種。螺貝類物種數差異也不多，本計畫共調查到 12 種，而人工養灘研究則調查到 10 種，但本計畫調查到之種類多為棲息在礁岸的附著性貝類如滑圓蟹螺、大駝石鱉等，而過去則有調查到一些如半紋斧蛤、歪簾蛤等棲息在泥沙底質的潮間帶生物。而多毛類密度同樣只在施工區(人工養灘研究為樣點四)附近有發現，亦同樣僅發現一種，以密度來看，本計畫採集到的多毛類密度為 1.33 隻/ m^2 ，而過去研究在低潮位並無發現多毛類。

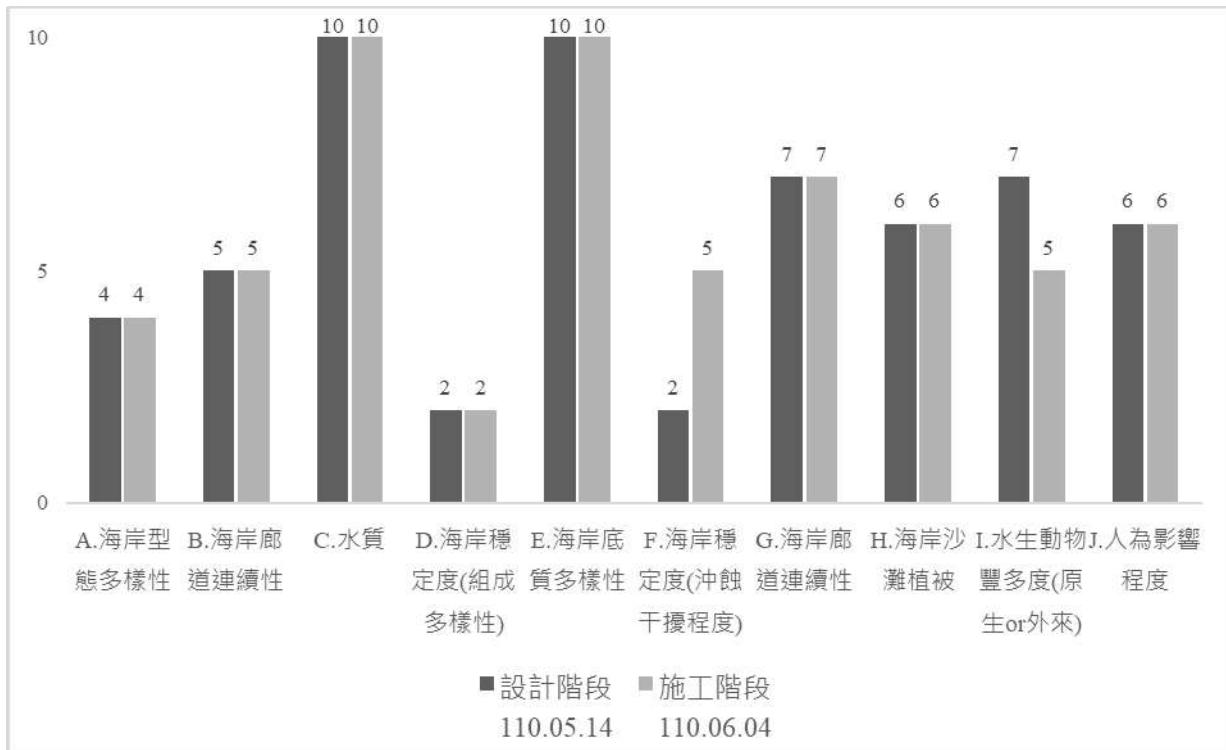
圖 4-61 台南市南區灣裡海堤(黃金海岸)環境營造工程「水利工程快速棲地生態評估表(海岸)」評估結果

本工程為養灘及既有突堤修復工程，屬於海岸工程，因此選擇「水利工程快速棲地生態評估表(海岸)」進行快速棲地評估，施工前評估結果顯示，本案在海岸穩定度(組成多樣性)及海岸穩定度(沖蝕干擾程度)的得分較低，主要原因是本區海岸除人工拋塊石的突堤以外，多為沙灘，組成多樣性低，加上安平港突堤效應造成海浪侵蝕嚴

重，整體穩定度較差，總分為差(59分)，施工中評估顯示沉陷的突堤經改善並拋置許多異形塊，一定程度提高了海岸穩定度(沖蝕干擾程度)，而經取沙填土等工程後，水生動物豐多度有些微下降，但本區沙灘原本侵蝕及堆積作用就比較強烈，棲息的水生生物亦多為較廣泛分布或較能快速拓殖的物種為主(白紋方蟹、葡萄牙牡蠣、似殼菜蛤等)，因此水生物群落變化不大，整體評估分數上升為良(60分)，兩次評估結果詳見下圖 4-61。

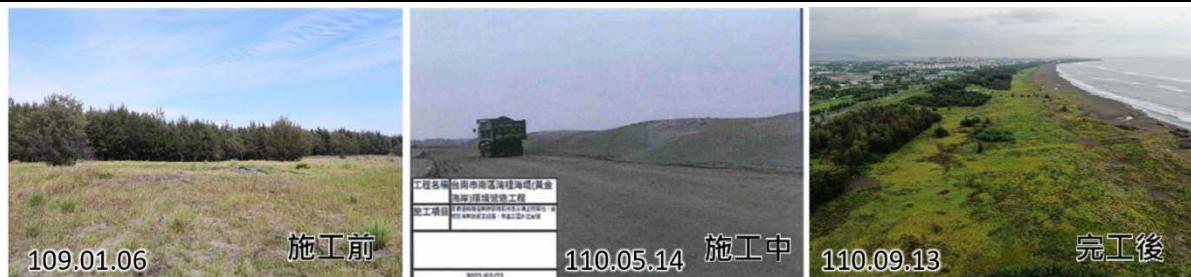
1.施工機具利用既有便道進出，避免破壞防風林及沙灘上的草地，以維持防風林的緩衝作用及草地的自然生態景觀。

說明：確實執行，施工廠商利用蚵農作業用便道，並於靠海側設置固定路線移動。

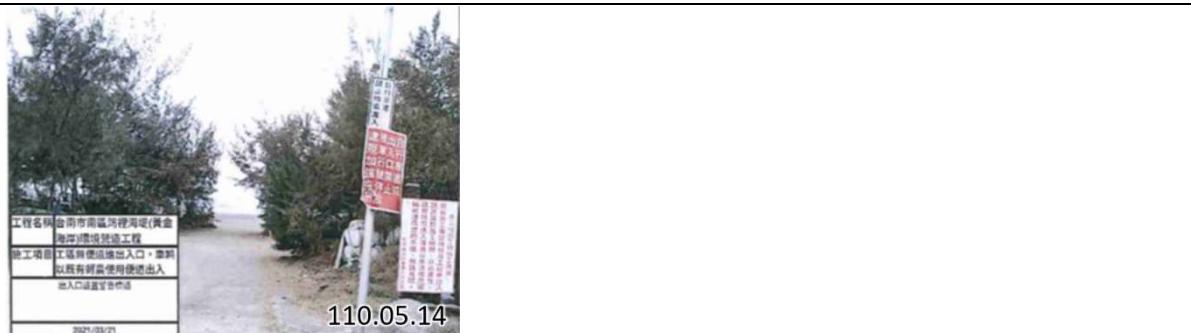
2.便道進出入口處鋪設鐵板供大型機具通行，避免土砂被壓實而影響植被生長或沙蟹棲息。

說明：施工廠商利用利用既有蚵農作業用便道出入。

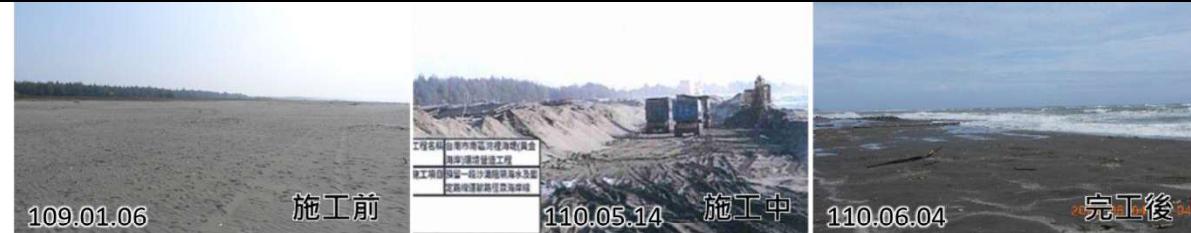
3.運送土沙之路線避開工區以外的沙灘區，並且在沙灘上標示出固定通行路線，減少對沙蟹及東方環頸鴿棲地的影響。

說明：確實執行

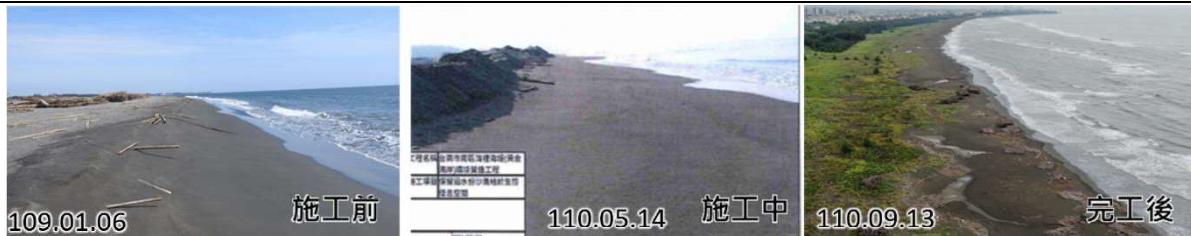
4.縮短直接臨海挖取砂石的時間，預留一段沙灘阻隔海水，避開直接接觸海水的機會，減少鄰近海水濁度提升及對沿海養殖牡蠣的影響。

說明：確實執行，完工勘查時發現海灘堆置大量蚵棚及保麗龍碎屑，推測為蚵農暫置。

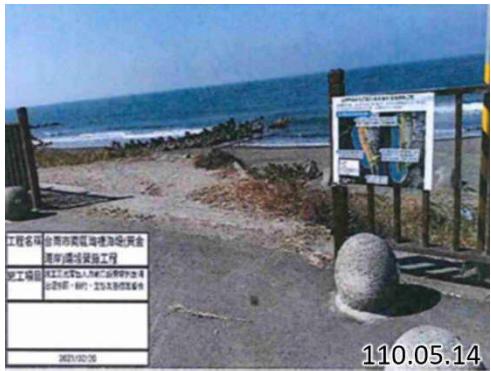
5.施工中於取土區及施工區皆設立說明看板，除過去基本的工程主辦、施工廠商、施工期間、經費等資訊以外，增列說明治理原因、目的、生態友善措施等，避免造成民眾誤會而衍生社會議題。

說明：確實執行

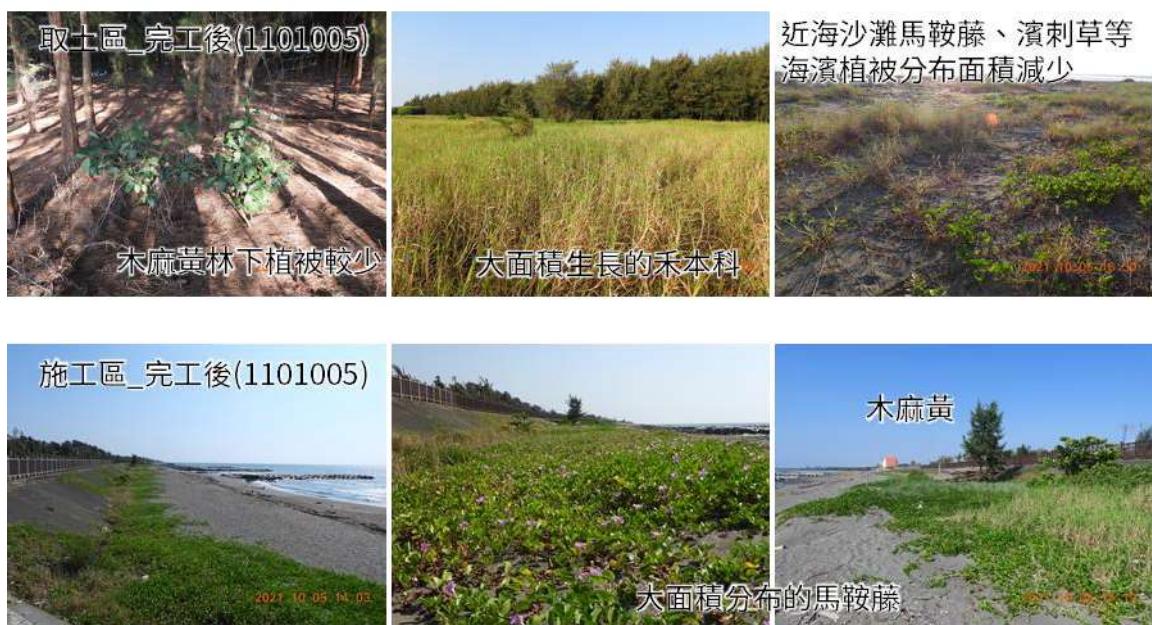
圖 4-62 台南市南區灣裡海堤環境營造工程維護管理階段植被狀況

取土區勘察範圍內，堤岸邊為木麻黃純林，林下植被依然不多，林緣部分有印度牛膝、潺槁樹、珊瑚珠、瑪瑙珠分布；往海岸前進的草生沙地，也以禾本科植物為主，如大面積的巴拉草、白茅、孟仁草、紅毛草、零星的甜根子草；更靠近海岸植物為馬鞍藤與濱刺草(濱刺

麥)所分布；設計階段相比，因取土故沙灘面積減少，近海邊的馬鞍藤、濱刺草、變葉藜也大量減少(圖 4-62)。施工區的植被，主要優勢為馬鞍藤、濱刺草(濱刺麥)，木本植物零星分布有橄樹、草海桐、木麻黃；施工區植被狀況與設計階段相比幾乎無變化(圖 4-62)。

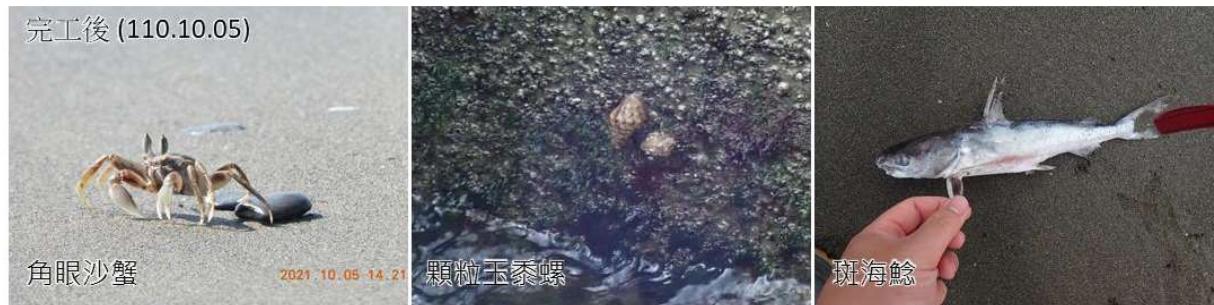
圖 4-64 台南市南區灣裡海堤環境營造工程維護管理階段潮間帶調查照片

共調查到魚類 2 科 2 屬 2 種，為條紋豆娘魚及斑海鯷皆為常見的魚類，前者棲息於沿海礁岩區，後者出沒於泥沙海岸或河口；蝦蟹類 3 科 3 屬 3 種，分別有常見且較能適應人為活動的白紋方蟹、在沙灘上挖築洞穴棲息的角眼沙蟹，以及近海常見且具有經濟價值的遠海梭子蟹；螺貝類則有 7 科 9 屬 9 種，主要仍以附著於異型塊上的種類為主，如花笠螺、僧帽牡蠣、紋藤壺等，少數則為棲息在沙灘中的錐螺等。本次未調查到多毛類。

本次調查相較於設計階段調查，沙灘上的蟹類無明顯變化，棲息於突堤中的礁岩型魚蝦蟹螺貝類，在種類及豐度有明顯下降，主要原因因為工程進行突堤改善時，有整理塌陷的既有塊石並拋置新的異形塊，因此對本區的人造礁岩棲地有較大的擾動，但目前突堤仍保留多孔隙環境，也有繁殖較快的螺貝類附著，推測無後續人為干擾的情況下，待 2~3 年後藻類及螺貝類等食源拓殖後，魚蝦蟹類應會逐漸恢復，建議於 3 年後針對突堤上的魚蝦蟹螺貝類進行追蹤調查。
