## 4-2 一般性生態檢核案件

### 4-2-1 鹽水溪開運橋至新灣橋右岸堤段防災減災工程

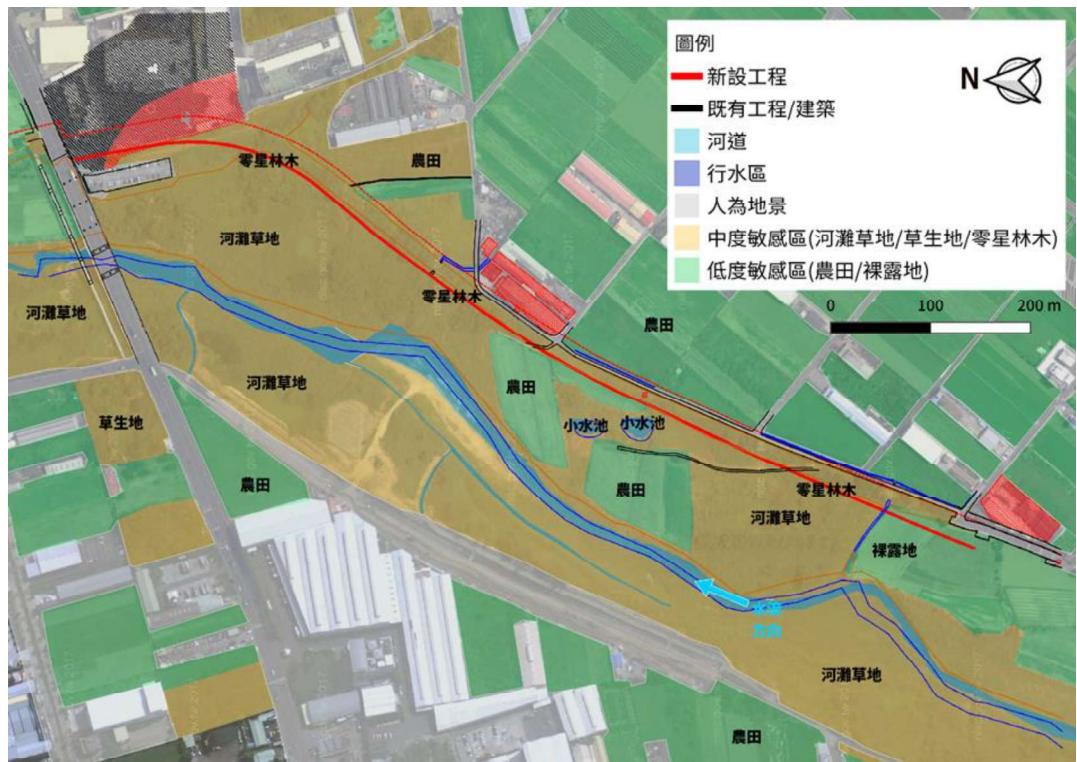
圖 4-3 鹽水溪開運橋至新灣橋右岸堤段防災減災工程關注區域圖

工程地點位於臺南市新化區。因既有河堤為土堤結構且堤後道路狹窄，部分路段大型機具難以通行，因此為強化既有土堤防災能力及緊急搶修搶險之通道順暢，本工程除土堤培厚、增設箱型石籠以外，也將既有堤後道路打除，整合至堤頂道路，使大型機具可以通行。工程預計從開運橋往上游右岸長度約 816 公尺於既有之河堤原址新建石籠堤防(圖 4-3)。總預算 44,880 千元，108 年 12 月 26 日進入施工階段，109 年 12 月完工。

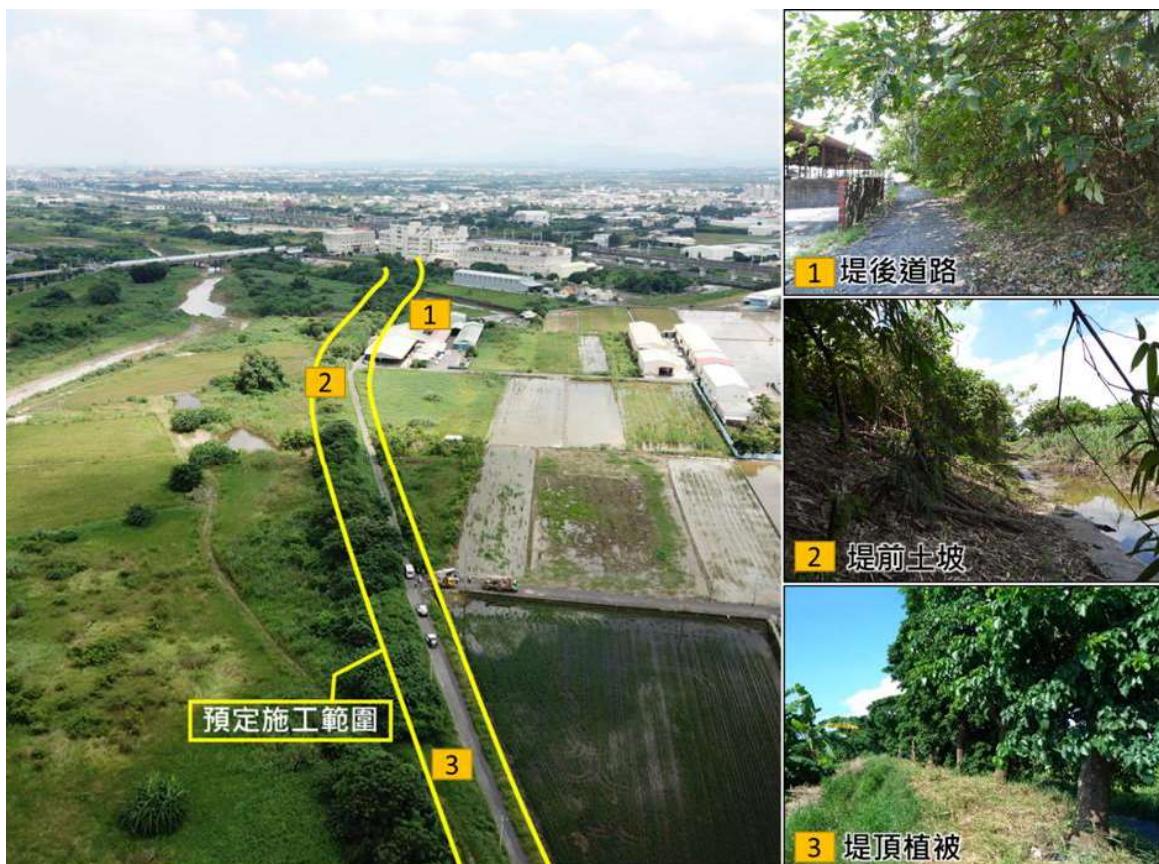
圖 4-4 鹽水溪開運橋至新灣橋右岸堤段防災減災工程工區範圍與周邊環境

本工程自 108 年 8 月開始執行設計階段生態檢核作業，108 年 12 月進入施工階段，於 110 年 2 月進入維護管理階段，歷程請參見表 4-3。濱溪植被帶寬廣，除部分因農耕而經常除草的區域外，植被生長狀況良好，既有土堤上有茂盛的雜木林及數顆茄冬樹，有多樣的鳥類及小型爬行類棲息，工程將對棲息於濱溪帶的野生動物及堤頂、堤前高灘地的植被造成影響(拍攝日期:108 年 8 月 22 日

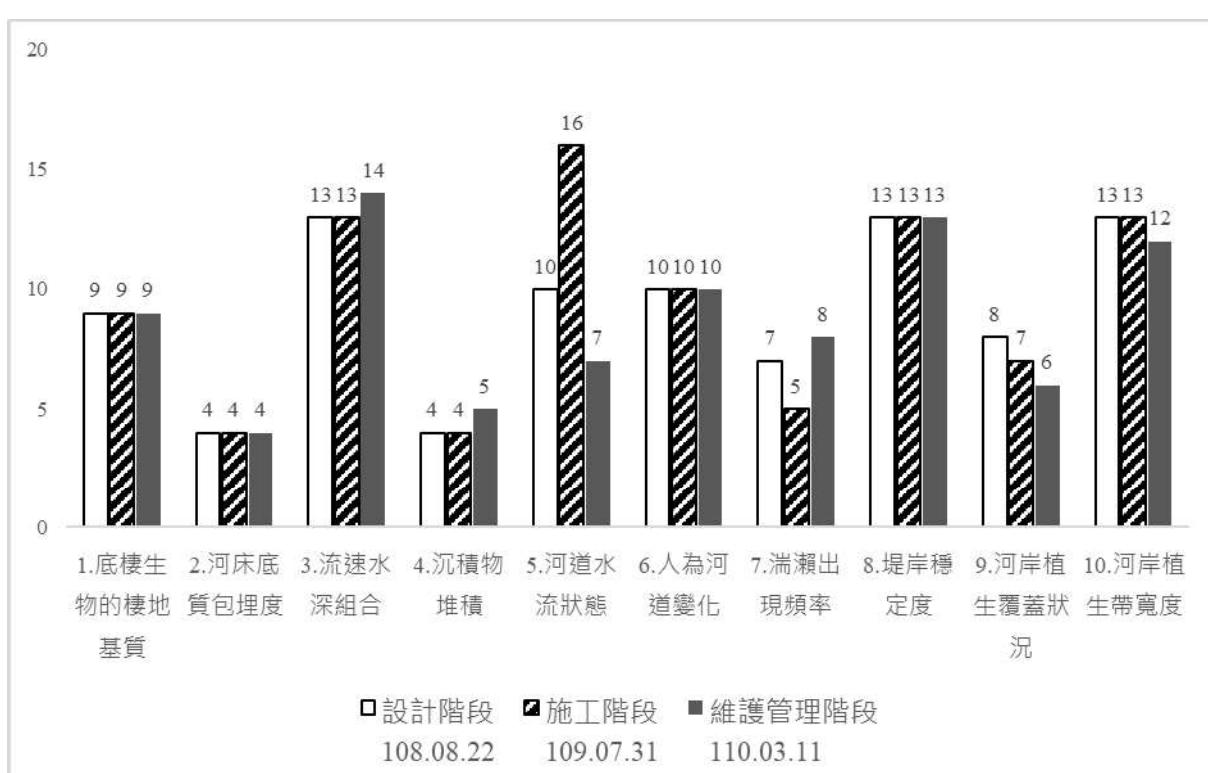
圖 4-6 鹽水溪開運橋至新灣橋右岸堤段防災減災工程「河溪棲地評估指標」結果

施工前「河溪棲地評估指標」及「水利工程快速棲地生態評估表」在底質的項目得分都很低，主要原因除了因為鹽水溪整體坡度較平緩以外，上游八甲圳攔河堰攔截粗料來源，再加上上游地形多為泥岩地質，使得本河段底質多以泥沙等細顆粒沉積為主，難以形成多孔隙及多樣化的底質組成，「河溪棲地評估指標」評估分數為普通(91 分)，「水利工程快速棲地生態評估表」評估分數為良(33 分)。

施工期間因工區距離河道較遠，且間隔大片高灘草地及農田，因此對溪流棲地無明顯影響，主要分數變化為雨季水流增加，部分項目分數略微變動，但整體棲地評估分數變化不大，「河溪棲地評估指標」評估分數為普通(94 分)，「水利工程快速棲地生態評估表」評估分數為良(34 分)，而完工後 2 個月時為枯水期，除了河道內水量減少及部分高灘草地受農業活動影響，整體棲地無明顯變化，「河溪棲地評估指標」評估分數為普通(88 分)，「水利工程快速棲地生態評估表」評估分數為良(32 分)，詳見圖 4-6、圖 4-7。

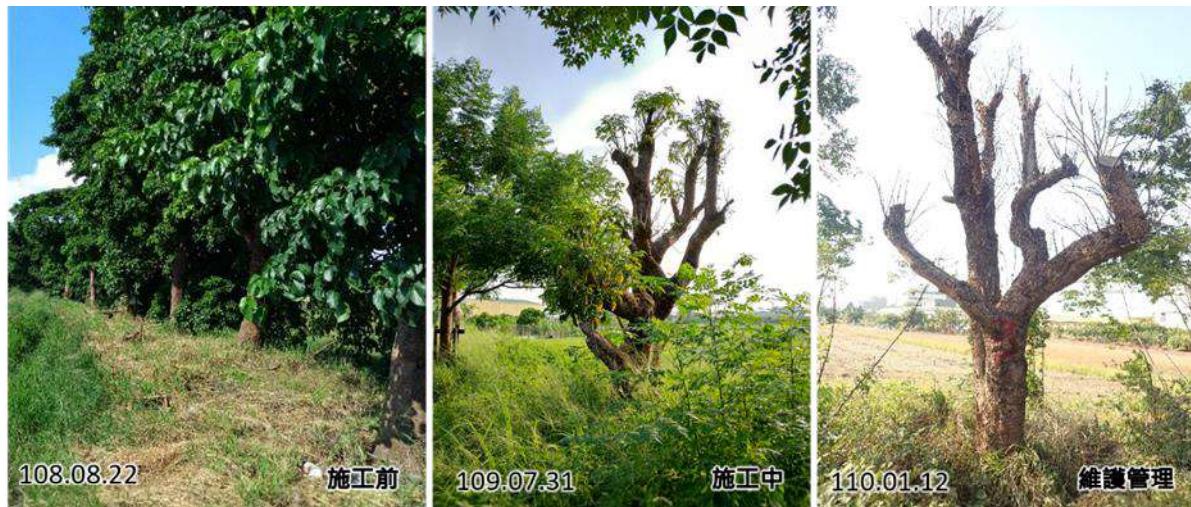
1.高灘草地保留:施工中應縮小高灘草地的使用面積，材料、土方、機具避免放置該區域，以維持部分野生動物可利用的空間。 說明：確實執行	
2. 堤後排水溝至少每 100 公尺增設一處坡度需小於 45 度、表面粗糙之動物逃生通道。 說明：確實執行，但其中一座逃生通道出口無助動物脫困功能，經建議監造人員提醒廠商改善，廠商調整逃生通道後恢復部分功能，未來逃生通道設置時需留意通道周邊環境。	
3. 施工後於堤頂道路兩側種植適生木本植物，保留樹穴寬度 1.5m 以上。 說明：道路兩側確實保留 1.5m 供後續林務局植樹，但截至維管勘查時尚未執行。	
4. 施工後於前、後坡面植百慕達草，促進植被恢復。 說明：確實執行

說明：勘查時發現工程初期移植至左岸的茄冬樹生長不佳，建議施工單位除草並持續澆水養護，於二次勘查時確認移植位置已確實除草，但由於無編列移植樹木後續養護經費，因此未進行澆水養護作業。
