表 4-23 鹽水溪許縣溪橋至新埔橋堤段防災減災工程保育措施彙整表

## 4-3-2 鹽水溪許縣溪橋至新埔橋堤段防災減災工程

### (1) 工程內容概要

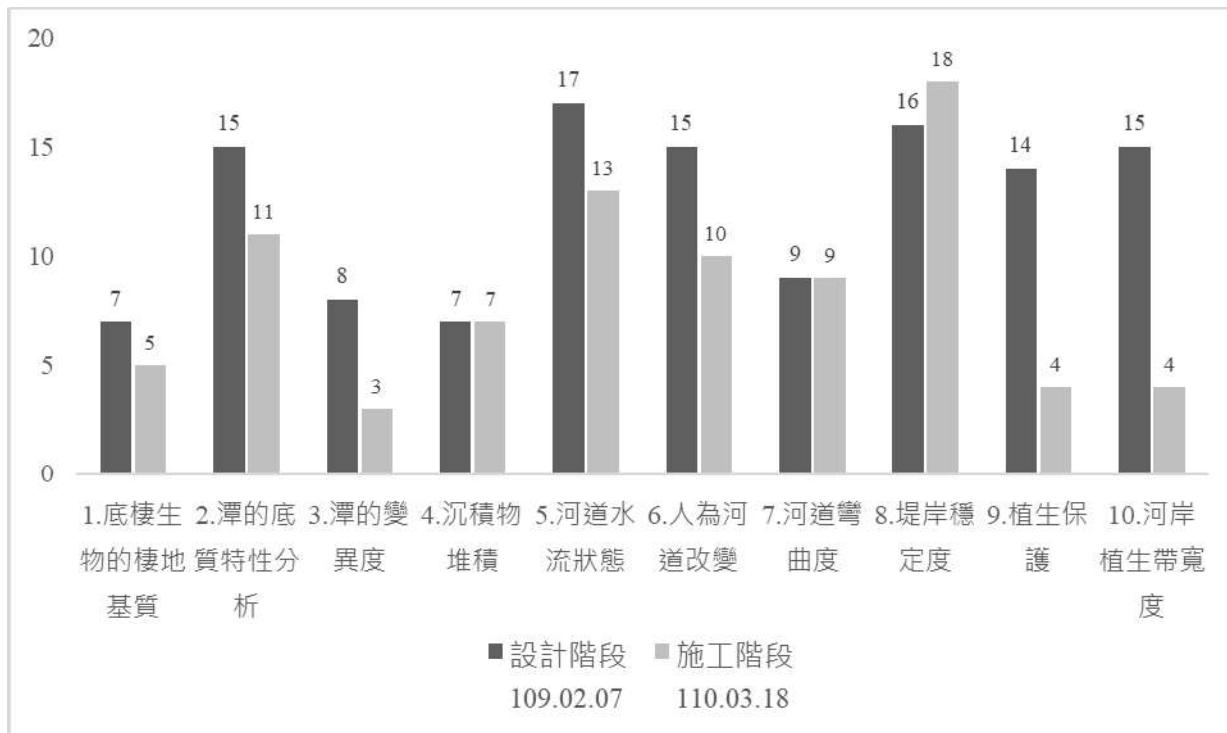
圖 4-48 鹽水溪許縣溪橋至新埔橋堤段防災減災工程「快速生物評估方法—低坡降棲地評估(RBPs)」評估結果

多數的潭變為淺流或深流，「快速生物評估方法—低坡降棲地評估(RBPs)」評估分數降為普通(84分)，「水利工程快速棲地生態評估表(河川、區排)」評估分數降為差(26分)，各項分數詳見圖 4-48、圖 4-49。

施工前評估結果顯示，本區各項分數均在普通等級以上，可見溪流環境良好，主因為溪流兩岸堤岸結構穩定植生茂密，且上游水量充足，加上本河段屬尚未整治區段等，各項良好因素使得整體評分較高，而部分項目評估分數較低多來自於上游泥岩地質影響，使本區河道內以細顆粒沉積物為主，無典型中上游溪流的湍賴或多孔隙環境，為天然因素所造成，「快速生物評估方法—低坡降棲地評估(RBPs)」評估分數為良好(123 分)，「水利工程快速棲地生態評估表(河川、區排)」評估分數為良(52 分)。施工中評估顯示，溪流兩岸受到工程影響，使濱溪植被項出現較大的改變，也因為乾旱溪流水量減少，使得

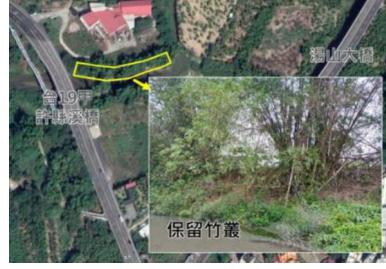
<p>草皮綠化植栽採用原生適生草種百慕達草，但因部分苗商提供的種源來自國外，建議購買前與苗商確認種子來源。</p>	-
	大冠鷲、鳳頭蒼鷹等猛禽	<p>保留右岸 31K+350 處的高大竹叢，維持濱溪帶微氣候，並供鳥類停棲。</p>

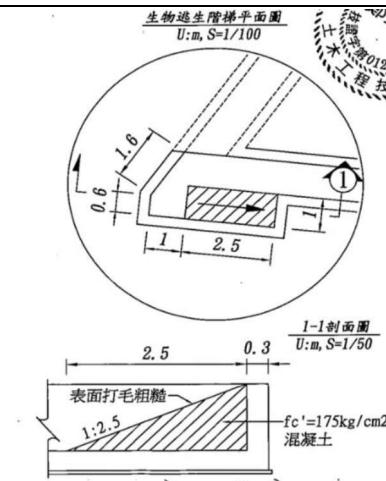
<p>新設之 U 型溝集水井，附設動物逃生坡道，避免小型動物如臺灣灰麝鼩、白鼻心、臺灣野兔等掉落後困死其中。</p>

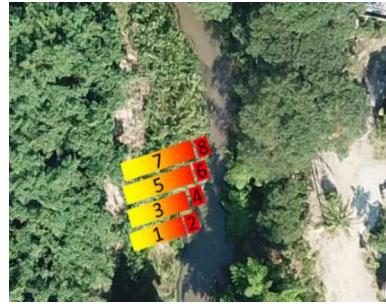
水域棲地環境保護	半紋小鯬、黃鱸、臺灣米蝦等特有或原生水生物	<p>右岸約 31K+700 處河道整理時由下游至上游、由堤內向堤外挖取(順序如圖所示)，減少泥沙流入溪流中。</p>

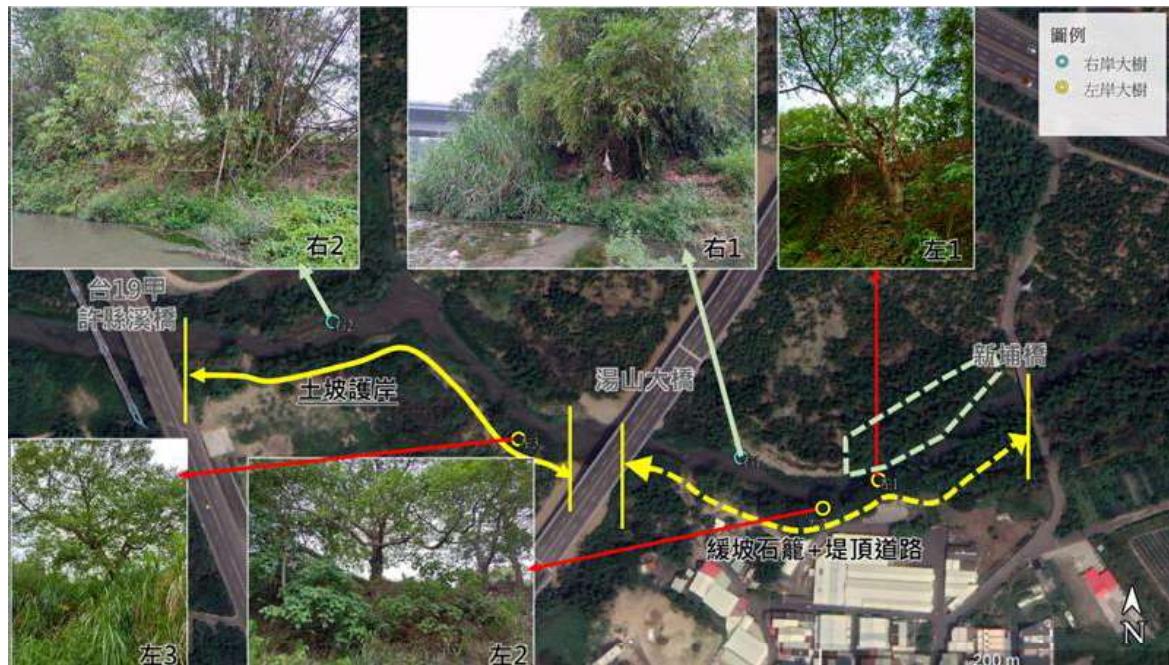
圖 4-47 鹽水溪許縣溪橋至新埔橋堤段防災減災工程大樹位置

關注的物種包含保育類動物有大冠鷲、鳳頭蒼鷹、紅尾伯勞等，以及其他利用濱溪林之動物，堤防設計建議能維持或復育其棲地，另外考量其通行設計適當之動物通行路徑。除了整體濱溪植被回復規劃之外，建議須保留部分其所需要停棲之大樹。

III 第六河川局：①本工程左岸新設護岸及堤頂道路，較難保留既有的植被，但右岸僅作部分河道整理，因此在安全性許可之下盡量保留大型的植株供動物棲息，也請生態團隊協助標註建議保留的大樹點位供設計參考。②動物逃生坡道會在整體工程的考量上，選擇合適的位置增設，也請生態團隊提供動物逃生坡道相關設計以供參考。

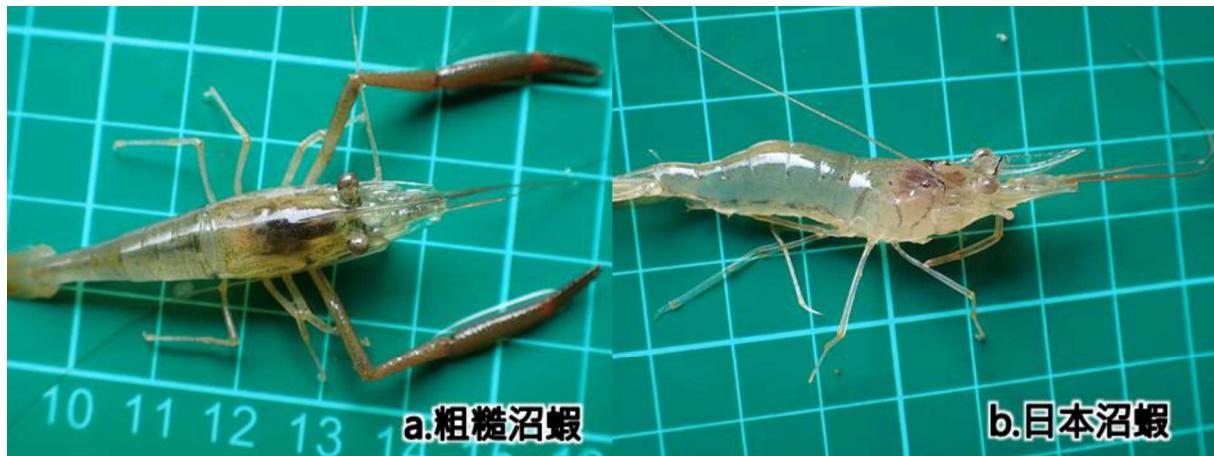
圖 4-45 鹽水溪許縣溪橋至新埔橋堤段防災減災工程蝦蟹類調查照片

蝦蟹類調查到 2 科 2 屬 4 種，皆為原生種，詳見附錄十，以粗糙沼蝦為優勢種，與日本沼蝦、臺灣沼蝦全台溪流皆可發現，可棲息在多樣的水域環境中，溪流、池塘、水庫皆有其蹤跡(見圖 4-45)。假鋸齒米蝦則多棲息於溪流中游或湖泊中。

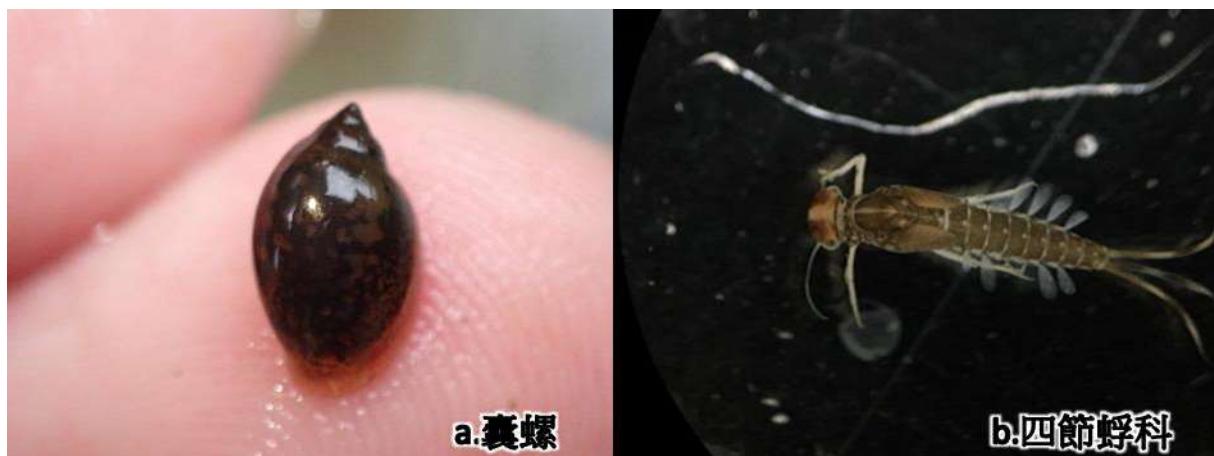
圖 4-46 鹽水溪許縣溪橋至新埔橋堤段防災減災工程大型底棲無脊椎生物照片

大型底棲無脊椎動物共調查到 10 科，詳見附錄十，其中以琵蠣科、四節蜉科、囊螺科等輕度耐污至重度耐污的種類為主(見圖 4-46)，BI 生物指數評分結果則為中度污染至嚴重污染。

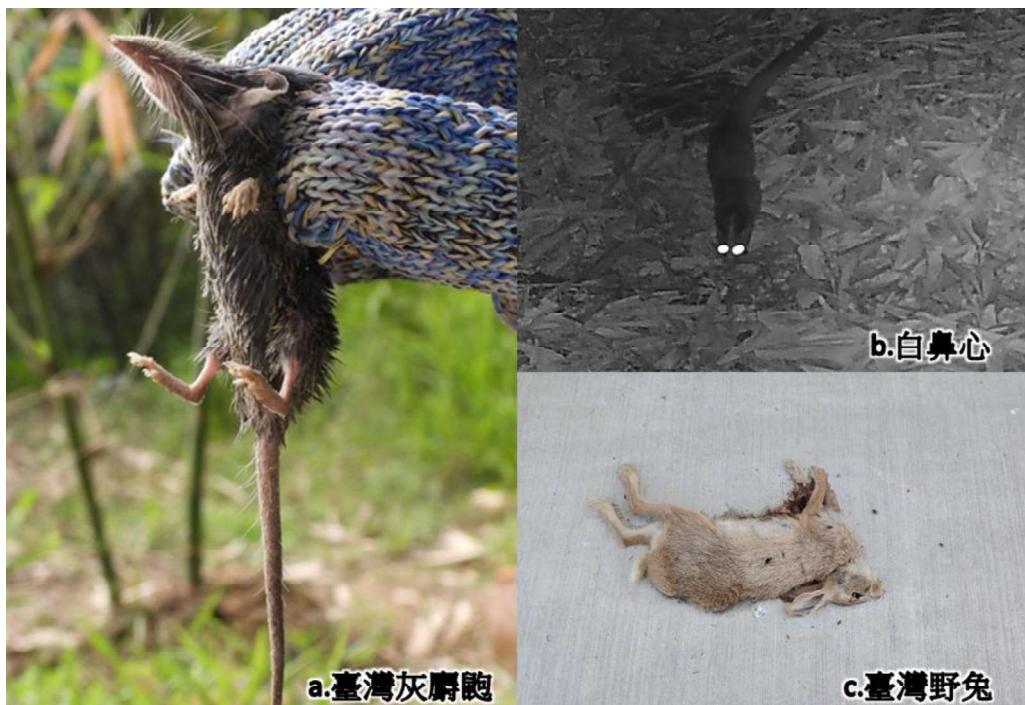
圖 4-43 鹽水溪許縣溪橋至新埔橋堤段防災減災工程哺乳類調查照片

哺乳類僅發現 3 科 4 種(附錄九)，包含赤腹松鼠與台灣灰麝鼩、台灣野兔及白鼻心(圖 4-43)。台灣灰麝鼩於竹林底層以折疊式陷阱捕捉到，其常見於中低海拔闊葉林、草生地與開墾地。另外本次調查發現之臺灣野兔屍體疑似民眾捕捉後棄置於許縣溪橋下，過去主要在草原或灌木叢出沒，後因狩獵及開發壓力增加，目前多出沒在溪流兩岸灌叢或河灘草地。而白鼻心則為自動照相機拍攝到行走於河灘地，

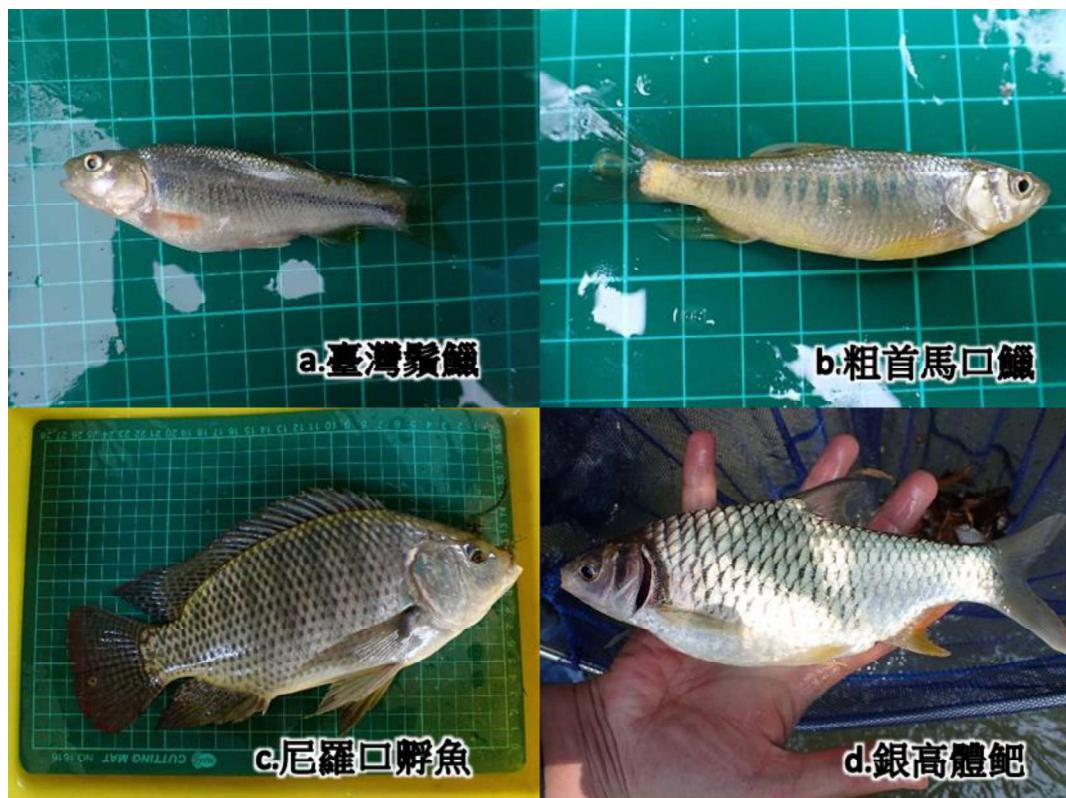
圖 4-44 鹽水溪許縣溪橋至新埔橋堤段防災減災工程魚類調查照片

共調查到 4 科 7 屬 8 種魚類，包含 5 種原生種及 3 種外來種，以孔雀花鰈為優勢種，佔 71.9%，詳見附錄十。本區因地勢平緩，水域環境以深流、淺流、岸邊緩流為主，加上上游地質多為惡地地形，以泥岩為主，溪流底質多為泥沙，幾乎沒有塊石或卵礫石，難以形成湍急環境，使河道內環境更加平緩。如臺灣鬚鱸、粗首馬口鱼(見圖 4-44)，常見於台灣西部河川中上游區域，雖游泳能力佳，但多棲息在潭頭、潭尾的淺灘或緩流區域覓食，其中臺灣鬚鱸對水質污染的耐受度較低，喜愛低溫清澈的水域，較常見於河川上游，可能是本區遮蔽度高，有效維持低水溫環境；其他如短吻紅斑吻鰕虎、斑帶吻鰕虎皆為台灣西部河川中下游常見的魚類，多棲息在緩流區域；外來種如孔雀花鰈，俗稱孔雀魚，多棲息於兩岸水流平緩處，體色多變，過去作為觀賞魚被引進，後流入野外形成龐大的族群，對水質污染的耐受

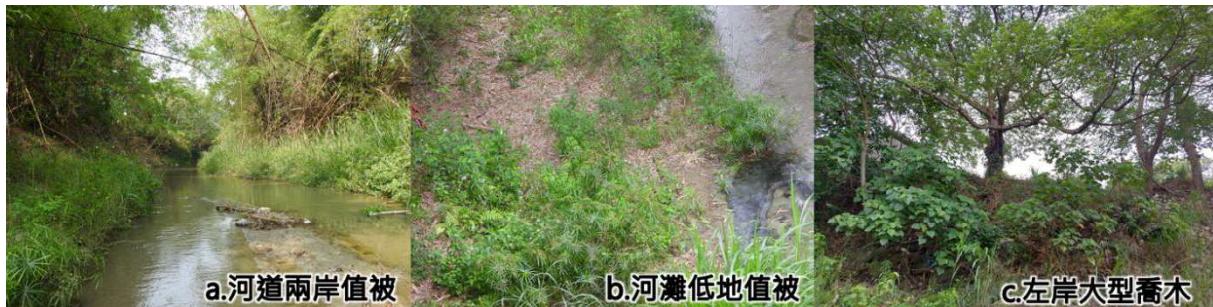
圖 4-40 鹽水溪許縣溪橋至新埔橋堤段防災減災工程上游植被狀況

上游調查範圍內，兩岸高灘地以竹林為主，部分河段竹叢高大樹冠密集，較低的河灘地則多為濕生型植物如開卡蘆、象草等，尤其是右岸開卡蘆與象草形成一大片完整植被可供水域生物棲息，左岸中間段則有幾棵高大的山黃麻，但不在樣區內。樣區調查中喬木樣區優勢種除刺竹以外，還有一些陽性樹種如血桐、蟲屎、構樹；優勢草本植物為光果龍葵、大花咸豐草、紫花藿香薊等；爬藤植物有槭葉牽牛、小花蔓澤蘭等；水生植物樣區以開卡蘆、輪傘莎草、水丁香、野甘草為優勢（圖 4-40）。

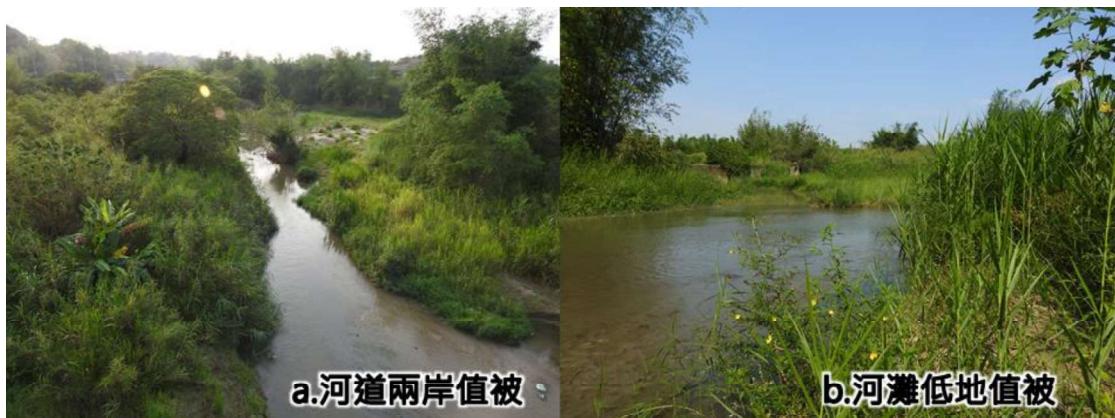
圖 4-41 鹽水溪許縣溪橋至新埔橋堤段防災減災工程下游植被狀況

下游調勘範圍內，兩岸高灘地仍以竹為主林雖相對較稀疏，但仍有豐富的樹冠層，河灘低地以開卡蘆、象草植物為主，在樣區外圍也有山黃麻，左右岸均為大片開卡蘆，稍外圍也有不少刺竹。在樣區調查中喬木樣區優勢為刺竹；草本植物樣區優勢為苧麻、紫花藿香薊；水生植物樣區以開卡蘆、光果龍葵、野甘草、水丁香、帚馬蘭為優勢（圖 4-41）。

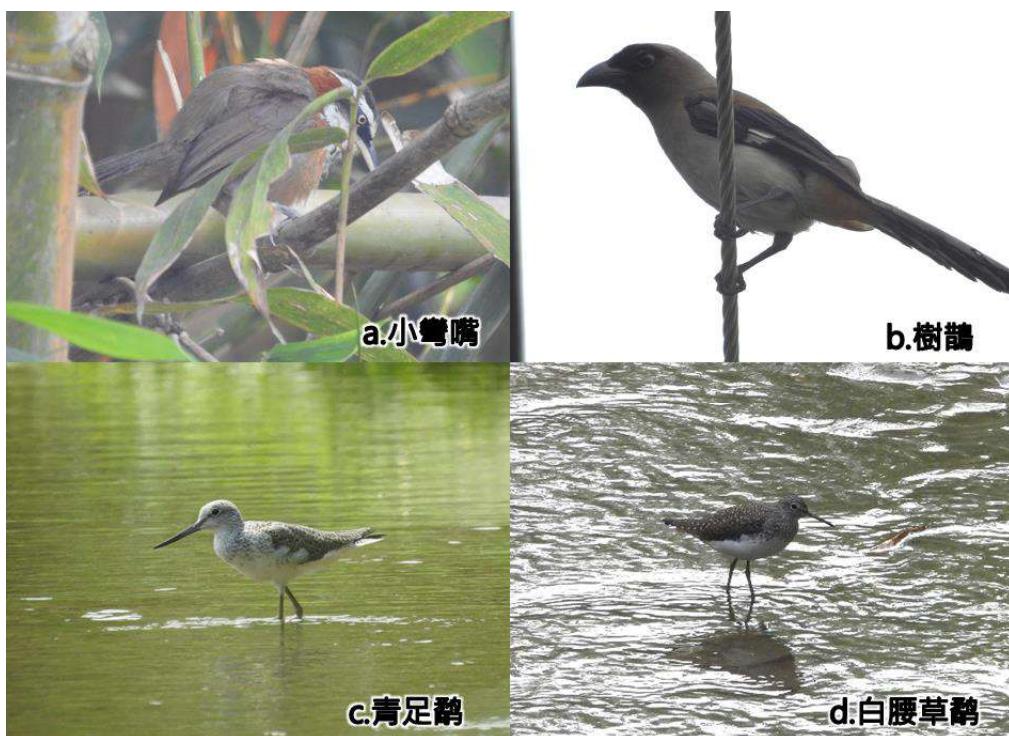
圖 4-42 鹽水溪許縣溪橋至新埔橋堤段防災減災工程鳥類調查照片

鳥類調查記錄到 22 科 30 種(詳見附錄九)，發現有珍貴稀有保育類野生動物-大冠鶲。溪流兩側濱溪植被完整，具有河灘草地、小喬木與大喬木等植被結構，溪流上方樹冠層鬱鬱佳，有利多種鳥類棲息(見圖 4-42)。兩側次生林與竹林可發現台灣竹雞、五色鳥、小卷尾、黑枕藍鵲、樹鵲、白頭翁與小彎嘴及外來種鳥類-白腰鵲鴝。高灘草地提供了灰頭鵙鶯、褐頭鵙鶯、粉紅鸚嘴適合的棲息地。溪床與裸露灘地可發現鶲科鳥類、紅冠水雞、高蹺鴝、小環頸鴝、白腰草鶲、青足鶲與翠鳥覓食。

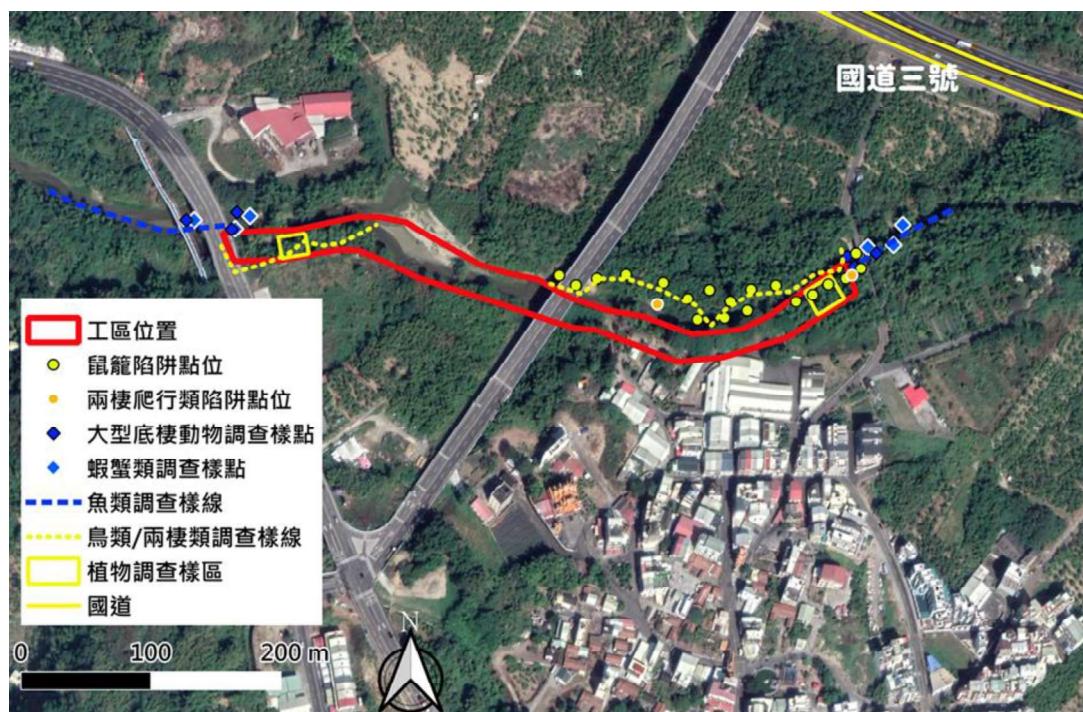
圖 4-39 鹽水溪許縣溪橋至新埔橋堤段防災減災工程生態調查位置

本次水域調查共設置兩個樣站，分別位於工區上游及下游處，各進行 1 次 30 分鐘的電器採捕法調查魚類及蝦蟹類，並於每個樣站設置 3 個蝦籠陷阱輔助採集蝦蟹類，另以 D 型水生生物採集網採集大型底棲無脊椎動物，每個樣站採 3 重複。

本案主要進行左岸護岸新建工程及右岸部分河段整理，提升本河段防災能力，預計會對左岸自許縣溪橋至新埔橋段的濱溪林帶、水域環境造成影響，因此選擇會受到影響的類群，包含棲息在濱溪林帶的鳥類、哺乳類、爬行類及水域環境的魚蝦蟹、大型底棲無脊椎動物(水生昆蟲、螺貝類)作為調查項目，調查位置及方法請見下圖 4-39 及 3-2 節，詳細調查結果如下：

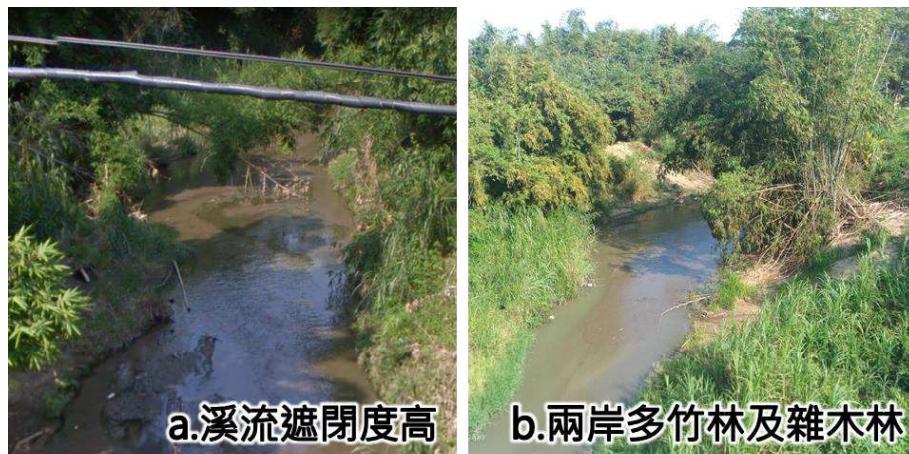
圖 4-38 鹽水溪許縣溪橋至新埔橋堤段防災減災工程環境照

本工程自 109 年 2 月開始執行設計階段生態檢核作業，於 109 年 10 月進入施工階段，預計於 110 年 11 月進行完工勘查、111 年 1 月進入維護管理階段，詳細各項工作執行歷程見下表 4-22。本河段漸進成淺山型河道，兩岸大致以高台地及丘陵地為主，河槽穩定但河寬稍窄，自許縣溪橋上游屬尚未整治區段，保有鬱閉的濱溪植被及近自然的水域環境(圖 4-38)，為關廟地區周邊難得的自然棲地，有許多鳥類、猛禽棲息於兩岸植被，溪流中也發現多種特有種魚類，工程將會影響河道及周邊的濱溪帶(見圖 4-37)。

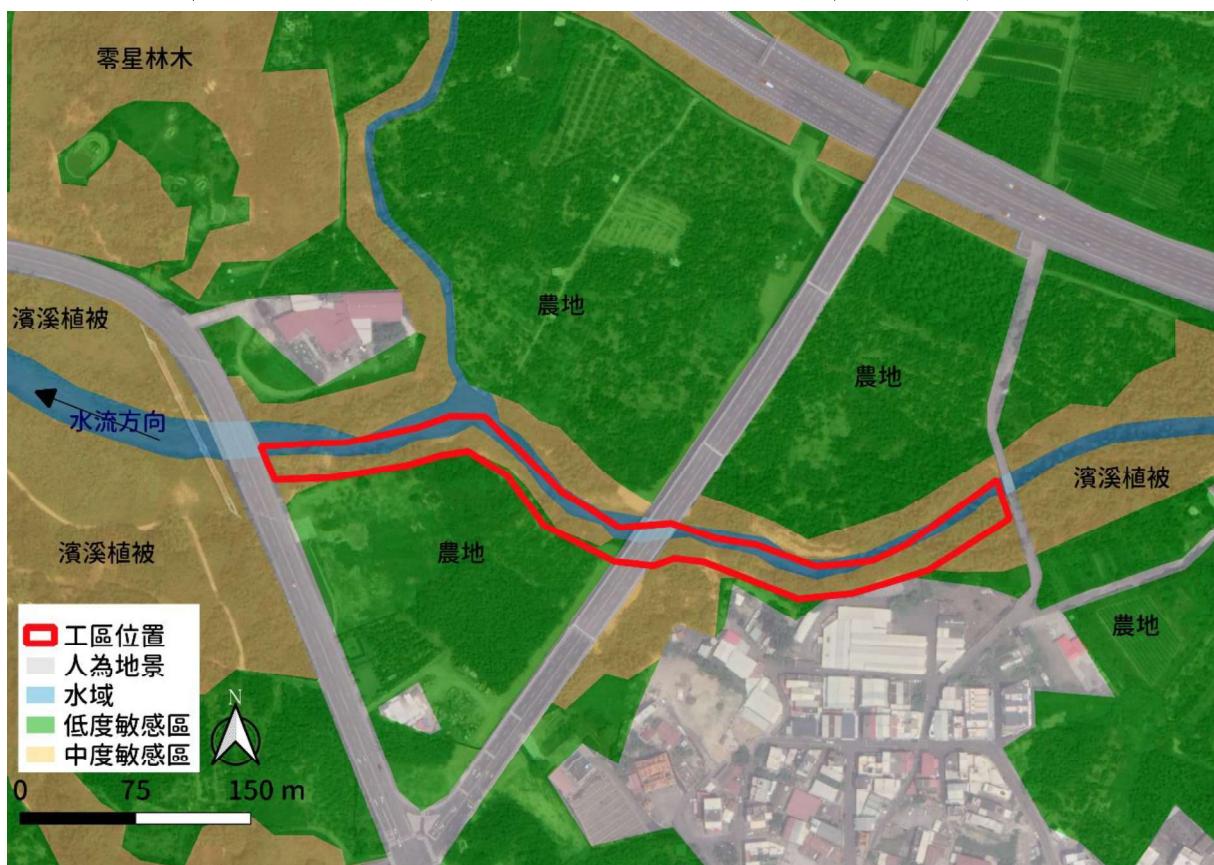
圖 4-37 鹽水溪許縣溪橋至新埔橋堤段防災減災工程關注區域圖

本工程位於鹽水溪上游，進行新埔橋至湯山大橋左岸堤段新建石籠護岸及堤頂道路、湯山大橋至許縣溪橋左岸堤段整理為土堤護岸(圖 4-37)，及右岸部分溪段河道整理。工程總預算：30,000 千元。目前尚在設計階段，於 109 年 10 月進入施工階段，預計於 110 年 10 月完工。
