## 5.5 後旦溪龜丹頂橋上下游段防災減災工程(第一批)

「後旦溪龜丹頂橋上下游段防災減災工程」位於臺南市玉井區及楠西區，共分為 6 個工區。自上游至下游分別為：楠西 A 工區位後旦溪上游段右岸，規劃進行新設防洪牆工程，共計 221.7 公尺；楠西 E 工區，位於龜丹頂橋下游右岸，由於右岸保護工基礎掏空，故規劃進行填補；楠西 F 工區，位於茄冬橋上游右岸，因既有石籠沉陷，規劃進行新設石籠工程，共計 13.5 公尺；玉井 B 工區位於竹圍橋下游左岸，長 200 公尺、玉井 C 工區位於後旦橋下游左岸，長 300 公尺、玉井 D 工區，位於會社下橋下游左岸，長 40 公尺，係因護岸基腳掏空進行填補，並規劃以緩坡化塊石砌基，上堆置石籠之工法進行護岸基礎補強，以保護河岸避免沖刷、坡岸流失。依 101 年「曾文溪支流後旦溪環境營造規劃成果報告」，後旦溪應規劃局部近自然工法取代混凝土結構、河岸保護採生態工法等工程設計坊岸，採用原生樹種復育以維持河畔林相等生態保育策略(怡興工程顧問有限公司，2012)。

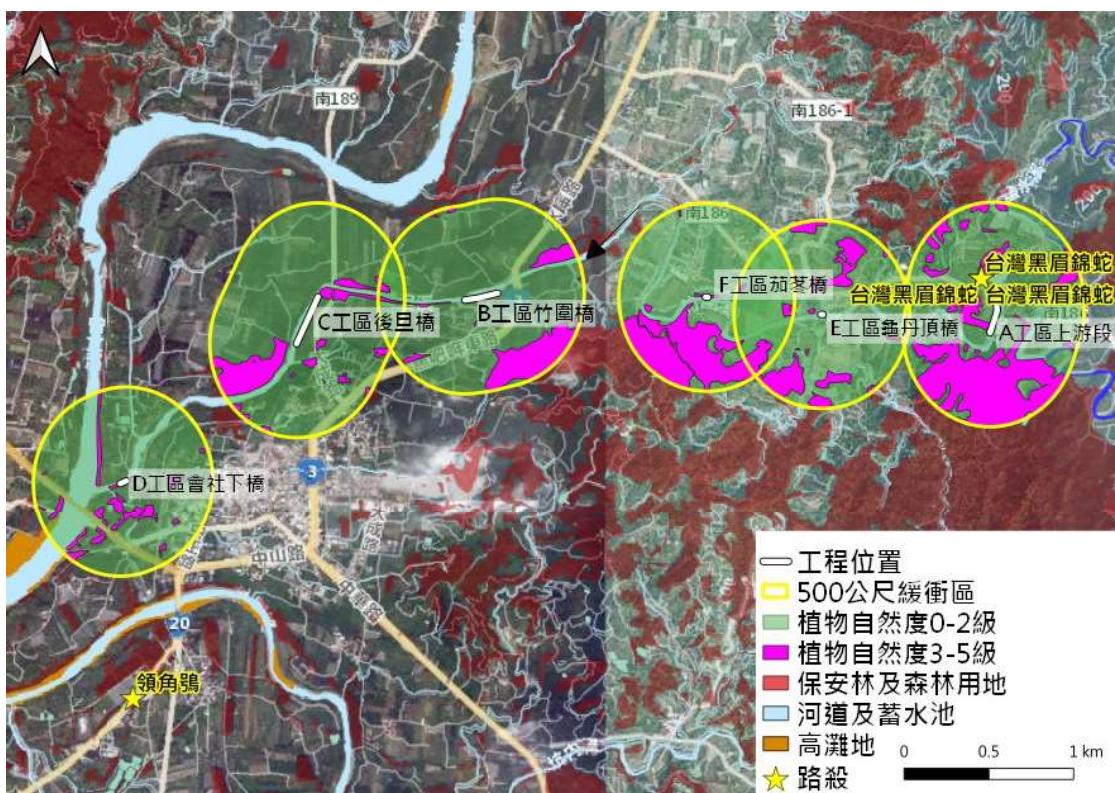
圖 5-28 後旦溪龜丹頂橋上下游段防災減災工程之大尺度工程生態情報圖

本工程地理位置為一般區，工程範圍無重疊到法定保護區或其他重要生態敏感區，距離工區 500 公尺緩衝區內植物自然度 3 級以上之比例為 6~32% (表 5-30)，惟 A 工區緊鄰國有林事業區林班地，為蛙類重要棲地樣區(圖 5-31)。另外，本團隊於 108/10/8 生態勘查時發現工區範圍內有保育類第 II 級大冠鷲及保育類第 III 級埔里中華爬岩鱉。且根據台灣動物路死觀察網公佈的資料，工程附近曾出現保育類第 III 級台灣黑眉錦蛇、保育類第 II 級領角鴞路殺個體(附錄五)，表示本工程範圍可能為這些物種直接相關之棲息或繁殖棲地。本工程生態敏感度初步分級結果為第一級，應進行全生命週期生態檢核作業。

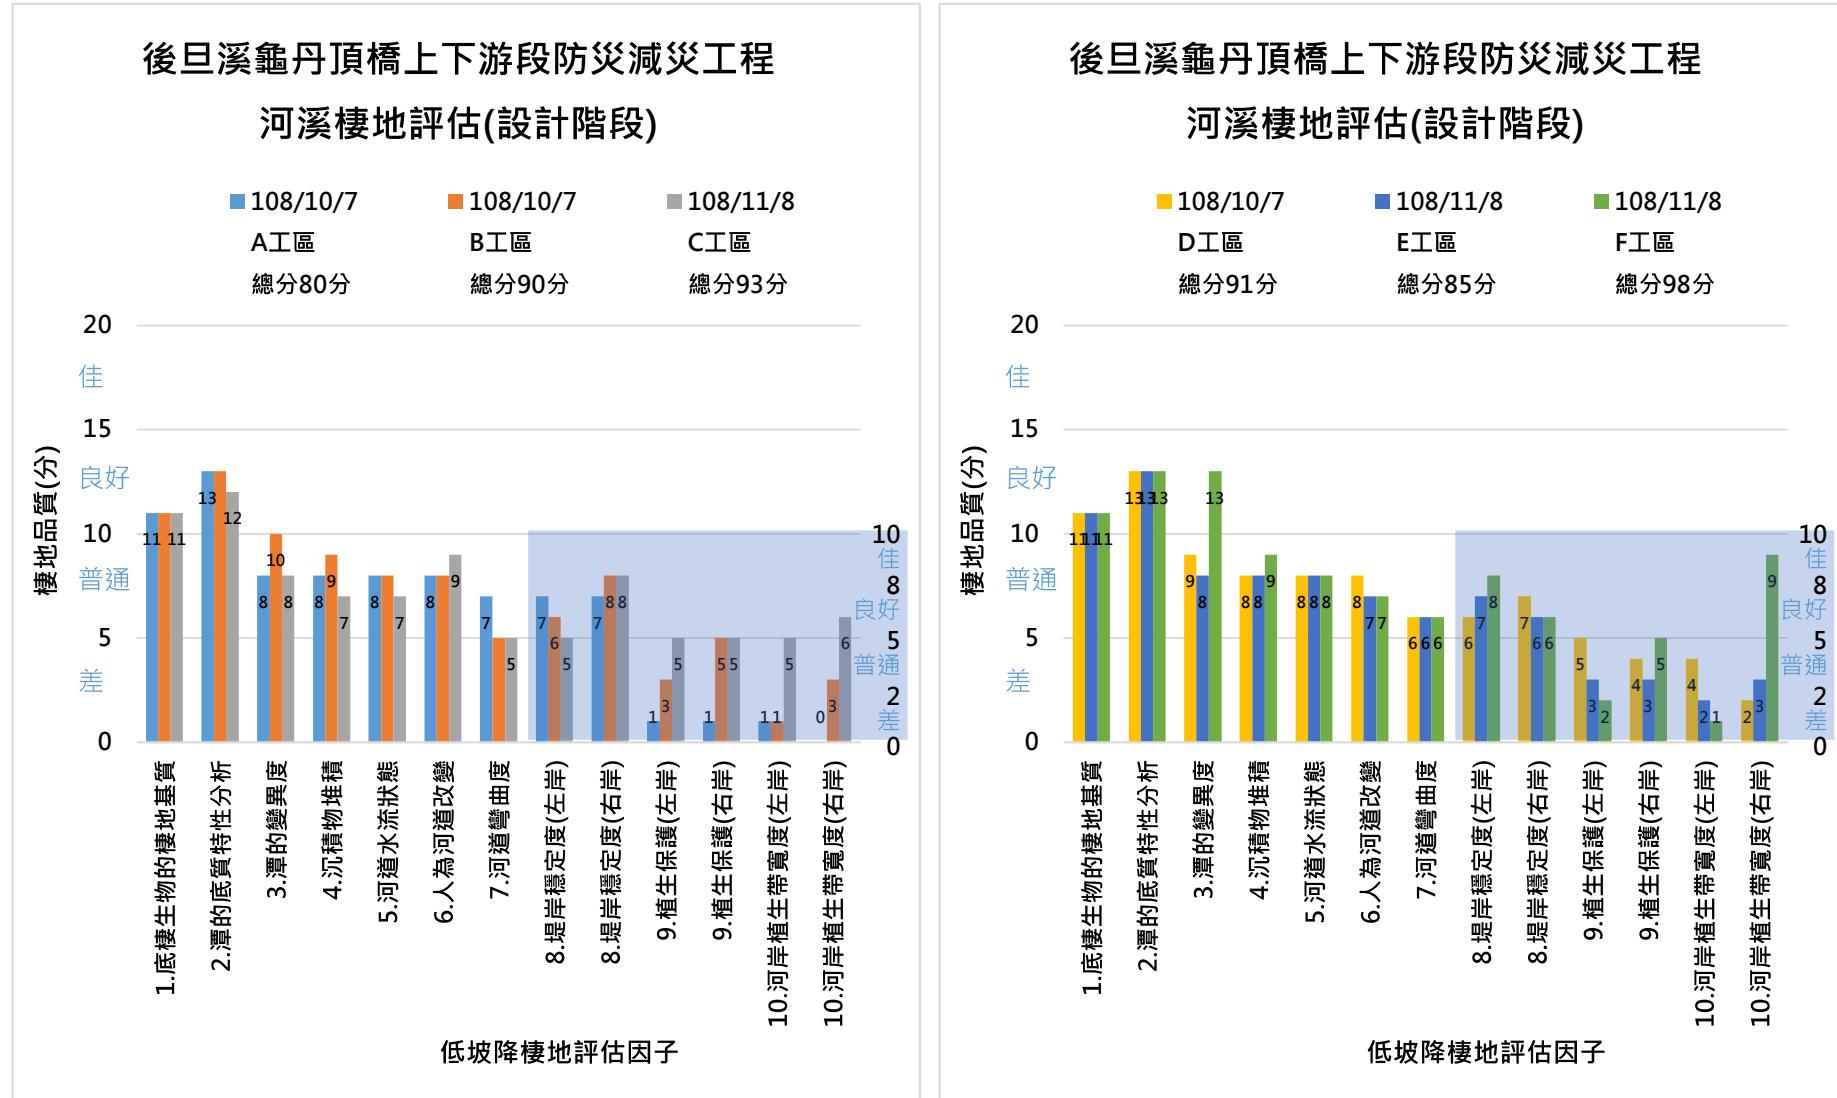
圖 5-30 後旦溪龜丹頂橋上下游段防災減災工程河溪棲地評估結果

本工程範圍之後旦溪屬淺山河川，河道順山勢蜿蜒，河川型態為山區蜿蜒型，河床坡降約 0.0069 (怡興工程顧問有限公司，2012)。本團隊應用美國環境保護署「快速生物評估方法 (Rapid Bioassessment Protocols, RBPs)」之低坡降棲地評估(Low Gradient Habitat Assessment)，進行設計階段(108/10/7 及 108/11/8)的物理性棲地品質評估。圖 5-30 為工程範圍之河溪棲地評估結果。

果，各工區整體環境皆為「普通」等級(總分小於 100 分，A 至 F 工區總分分別為 80、90、93、91、85 及 98 分。除了楠西 F 工區茄冬橋因固床工間溪水滯留而深潭較多，且右岸濱溪植被為山黃麻、大有榕、血桐等較良好之綠帶，水陸域間連續性未受混凝土護岸阻隔，故潭的變異度及右岸植生帶寬度因子評為「良好」等級。其他工區因兩岸多已有人工構造物護岸，形成水陸域間有高度落差，或兩岸土地利用為住宅或農地等植物自然度 3 級以下之環境，各項因子多為「差」至「普通」等級。

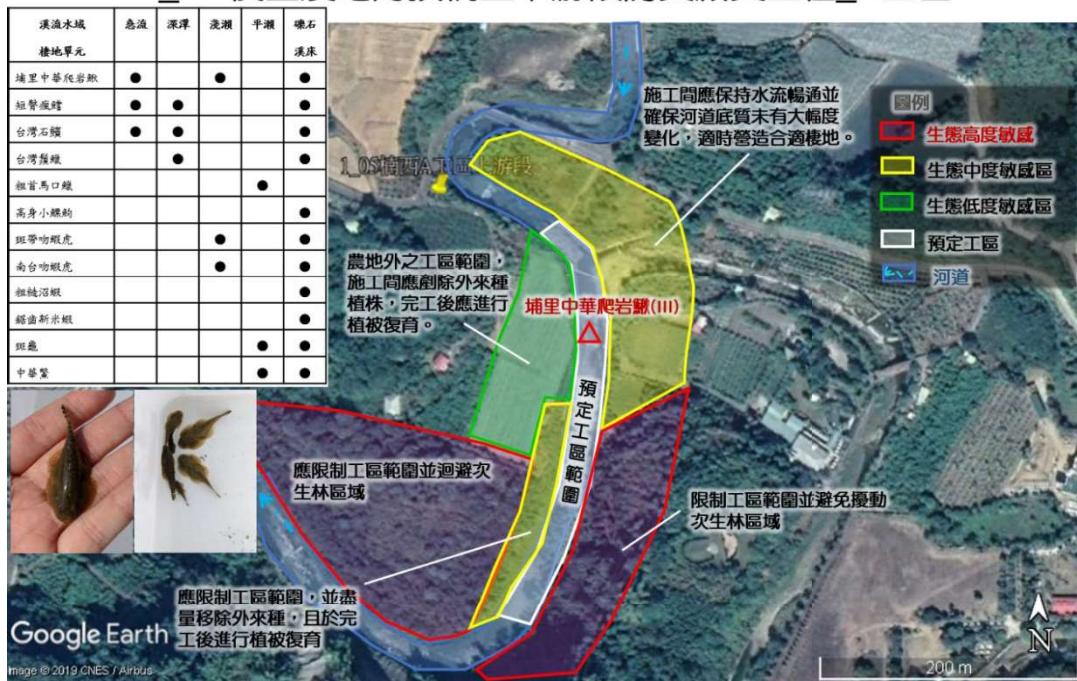
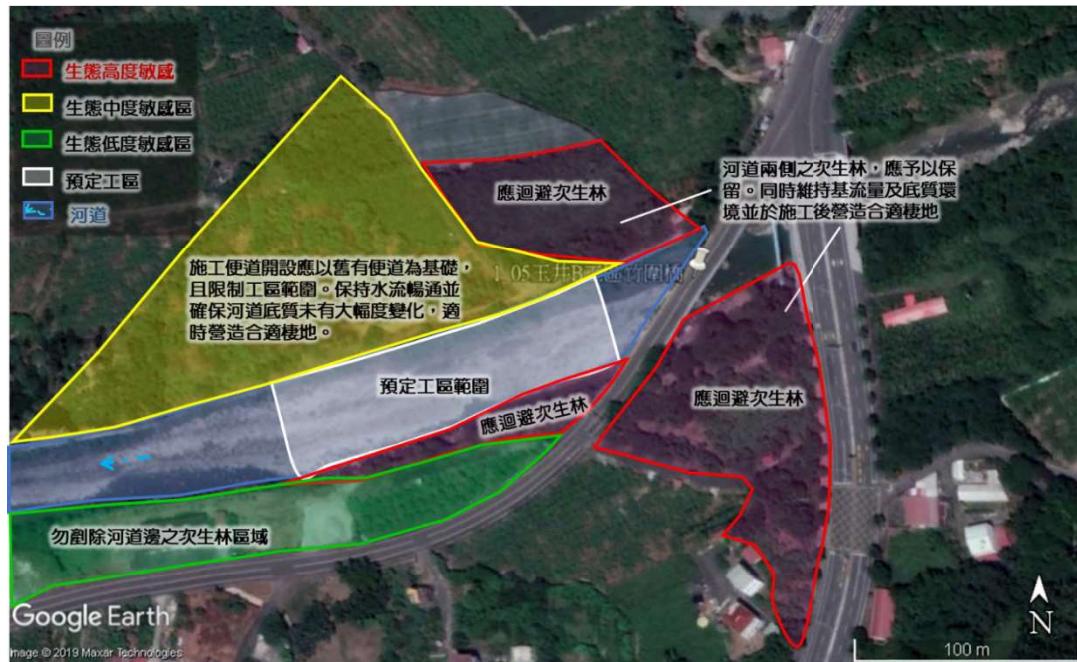
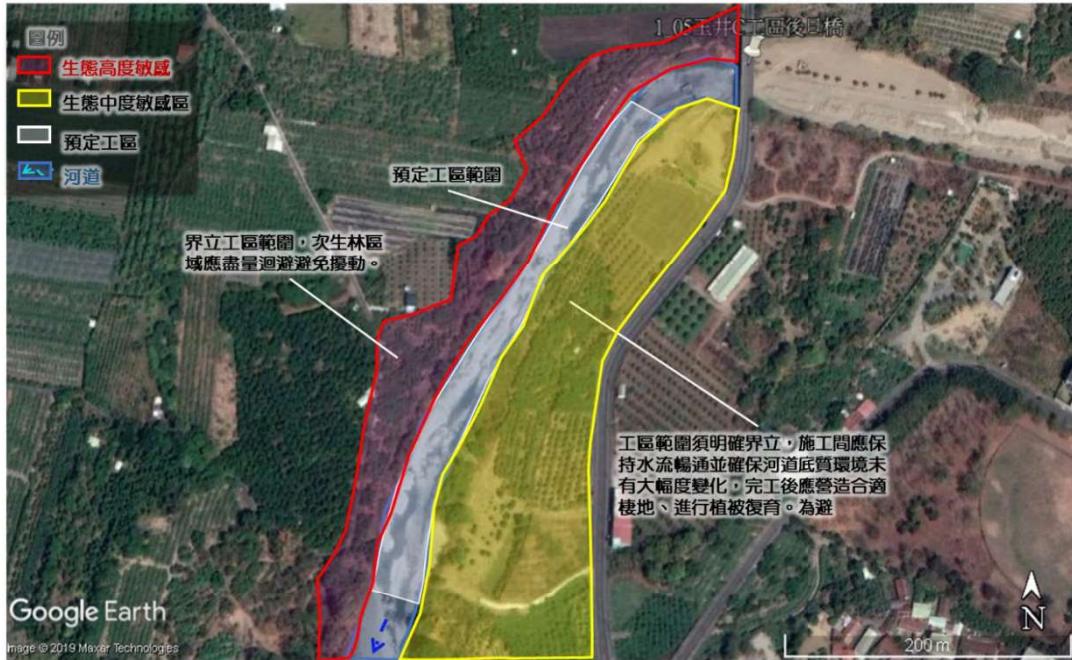
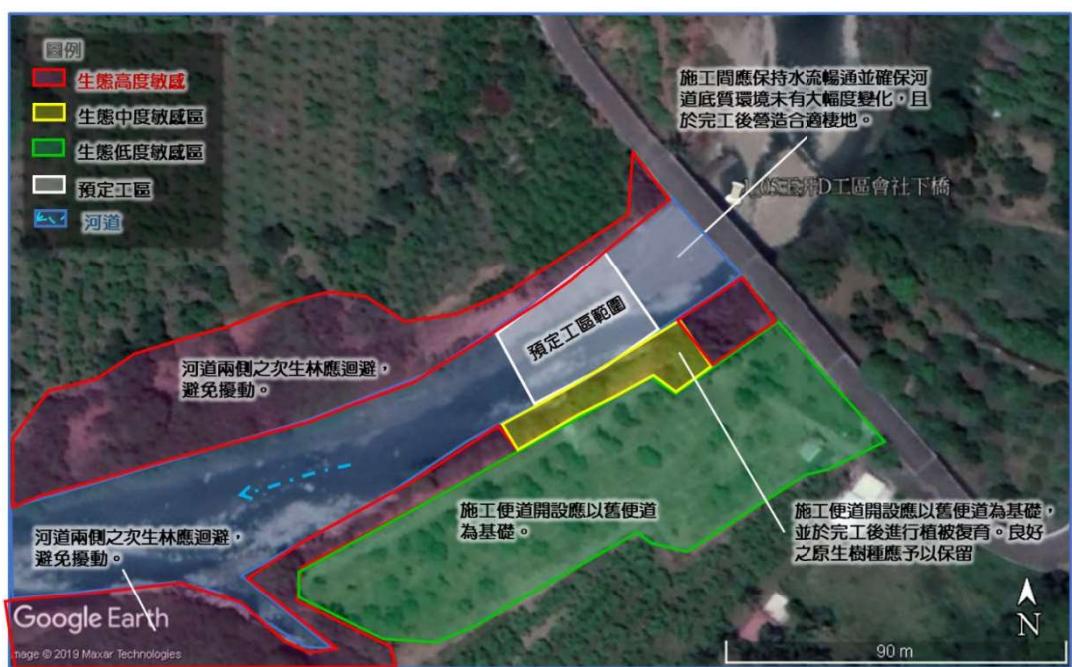
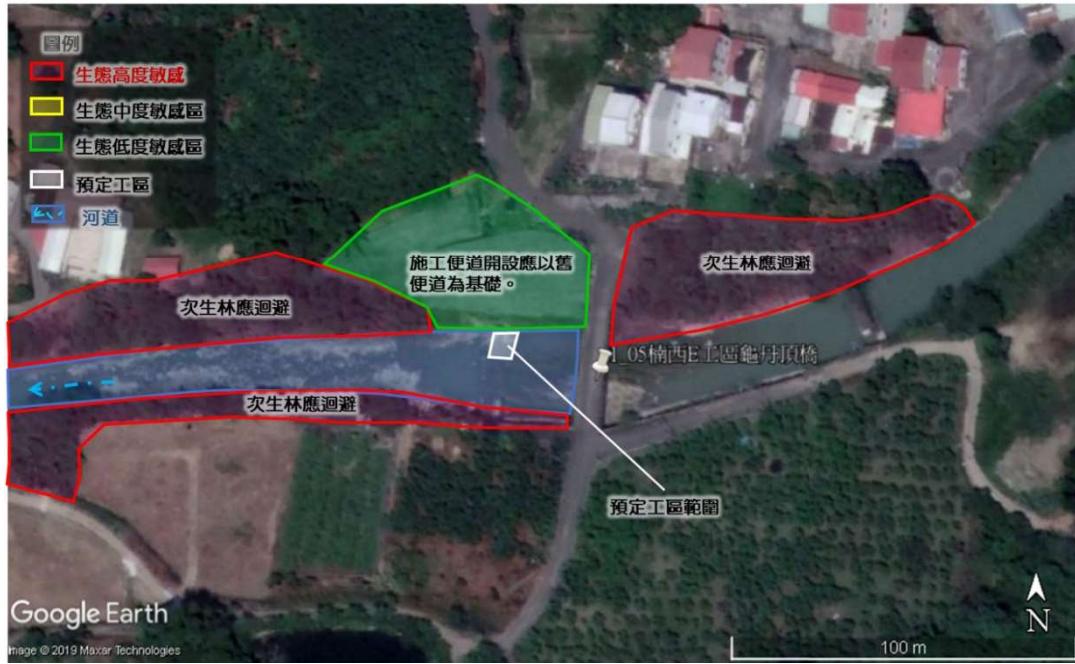
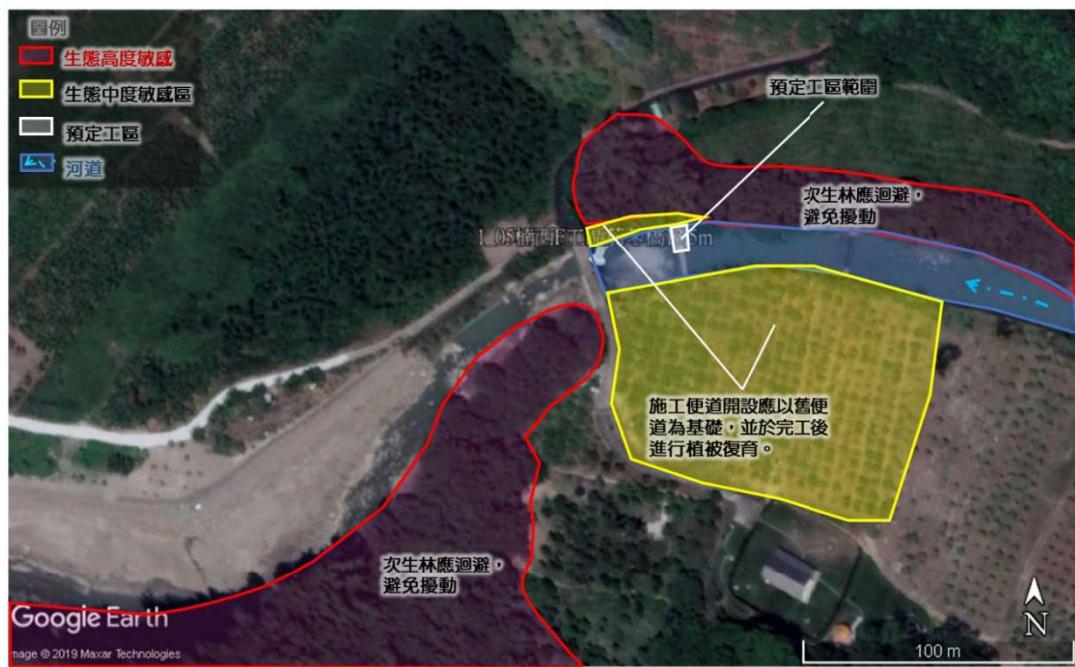
圖 5-31 後旦溪龜丹頂橋上下游段防災減災工程之小尺度生態關注區域圖

本工程之 A 工區上游段新建防洪牆，已於護岸終點設計一處平行水流之動物通道粗糙化緩坡設計，新設 RC 護岸基腳會堆置消波塊及塊石。C、F 工區石籠高度 1 公尺對幼小的動物仍形成遷移屏障部分，已設計石籠施工後若有足夠之河床料回填部分緩坡為原則，並囑咐施工廠商非必要則減少擾動河床。另外，會社下橋之混凝土固床工雖已受損仍將保留。小尺度生態關注區域圖詳見圖 5-31。

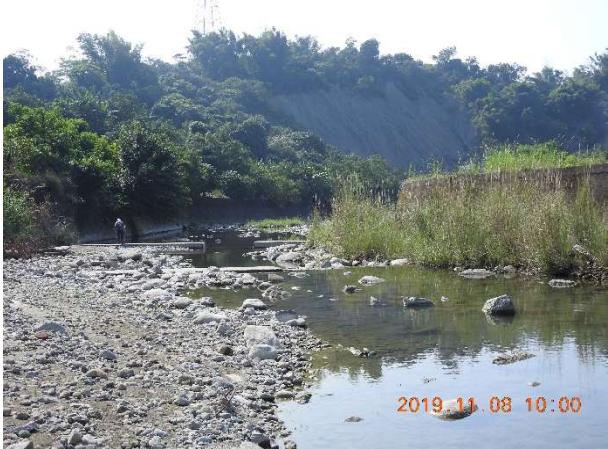
<p>日期：108/11/8 生態檢核團隊拍攝 說明：A 工區往下游拍攝，河床較大之石岩，建議減少不必要的擾動。</p>

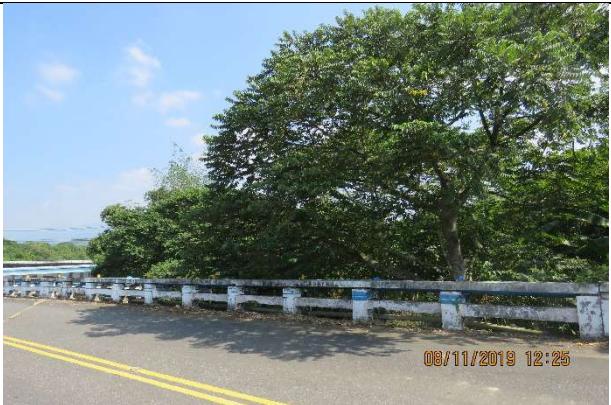
<p>日期：108/11/8 生態檢核團隊拍攝 說明：迴避 B 工區新舊竹圍橋間左岸林地。</p>

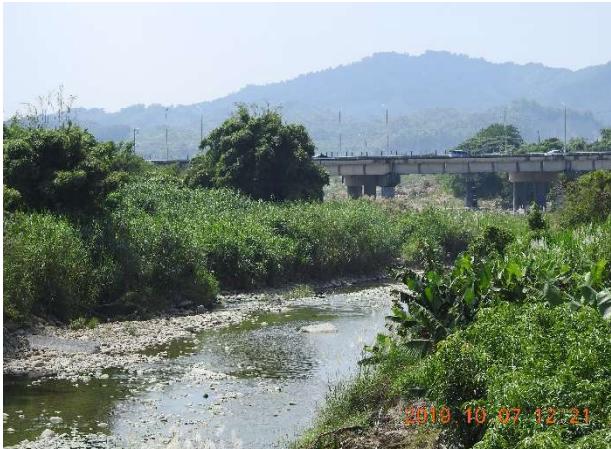
<p>日期：108/10/7 生態檢核團隊拍攝 說明：D 工區往下游拍攝，迴避下游左岸濱溪帶植被。</p>
生態保育措施	1	於 A 工區新設 RC 護岸基腳堆置消波塊及塊石。

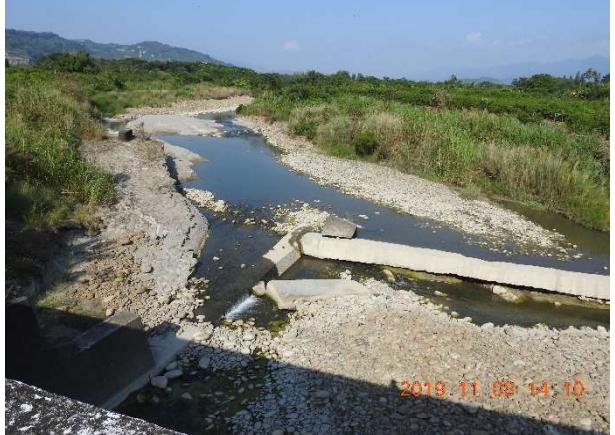
<p>日期：108/11/8 生態檢核團隊拍攝 說明：D 工區會社下橋往上游拍攝，保留混凝土固床工。</p>
5	混凝土填補護岸掏空處時，需注意施工中機具勿擾動水體底質並設置排擋水設施或靜水池。	說明：施工期間避免大規模工程污水流入周遭水域。
6	施工便道應以既有道路為基礎，並將路線、整備區及施工範圍標示於圖說上。施工期間應以標誌、警示帶等界立施工範圍。	說明：施工便道、整備區及施工範圍應利用既有基礎開設，並標示於圖說上。施工時，應明確界立施工範圍。

4	保留 D 工區會社下橋上游之混凝土固床工，作為曾文溪主流外來魚種進入後旦溪之屏障。

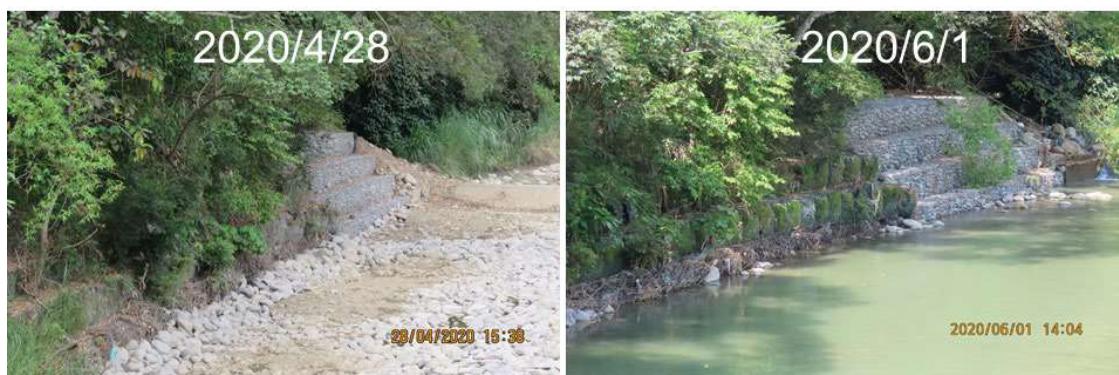
圖 5-32 後旦溪龜丹頂橋上下游段防災減災工程之 F 工區於梅雨季前(左圖)後(右圖)石籠堤尾緩坡化塊石護坡變化情形

本工程於 109/5/19 申報完工，本團隊於 109/6/1 會同監造工務所及施工廠商辦理施工後勘查，生態保育措施執行狀況如圖 5-33。本次會勘前適逢梅雨(五月下旬)，會勘時各工區恢復連續水流，溪水清澈可見溪底，各工區既有便道已新鋪 AC 復原。本工程多數工區皆有河道整理項目，工程於乾季施作可減少工程對水域環境的影響。根據「108 年曾文溪水系支流河川環境管理規劃」，會社下橋混凝土固床工可能為外來種魚類進入曾文溪上游的屏障，然本團隊設計階段調查時上游已有紀錄許多外來種魚類。但因固床工有嚴重淘刷現象，本案新增在該固床工下游排設混凝土塊，並填充河床料形成無落差，應有利生物縱向移動，但是否會加速外來魚種擴張至更上游處，建議第六河川局可規劃後續相關監測計畫，進行研究及探討。另外，施工廠商於 F 工區之石籠堤尾處，設置緩坡化塊石護坡，緊鄰的竹林生長茂密，落葉自然堆疊於塊石護坡上，形成良好的動物通道。但本次勘查時，該處塊石護坡，多已被梅雨沖刷落入溪床，塊石已所剩無幾(圖 5-32 右)。

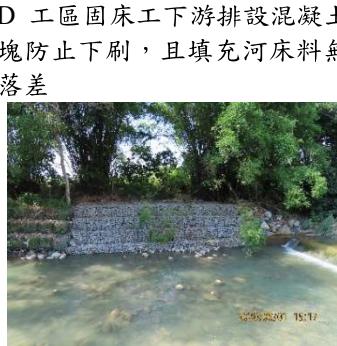
F 工區採通透性高的石籠護岸設計，溪底拋石增加底質

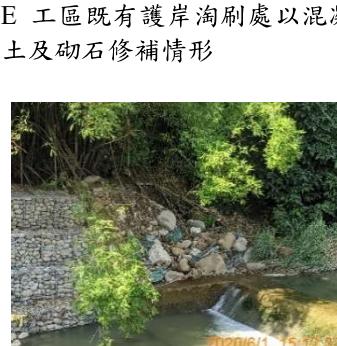
梅雨季後 F工區堤尾緩坡化塊石護坡所剩無幾

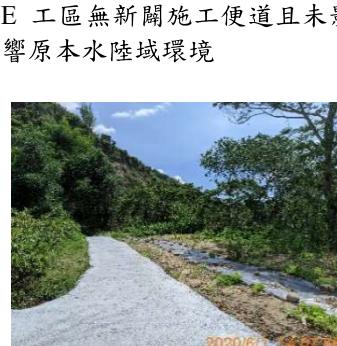
F 工區施工便道利用既有道路且完工後已新鋪 RC 復原

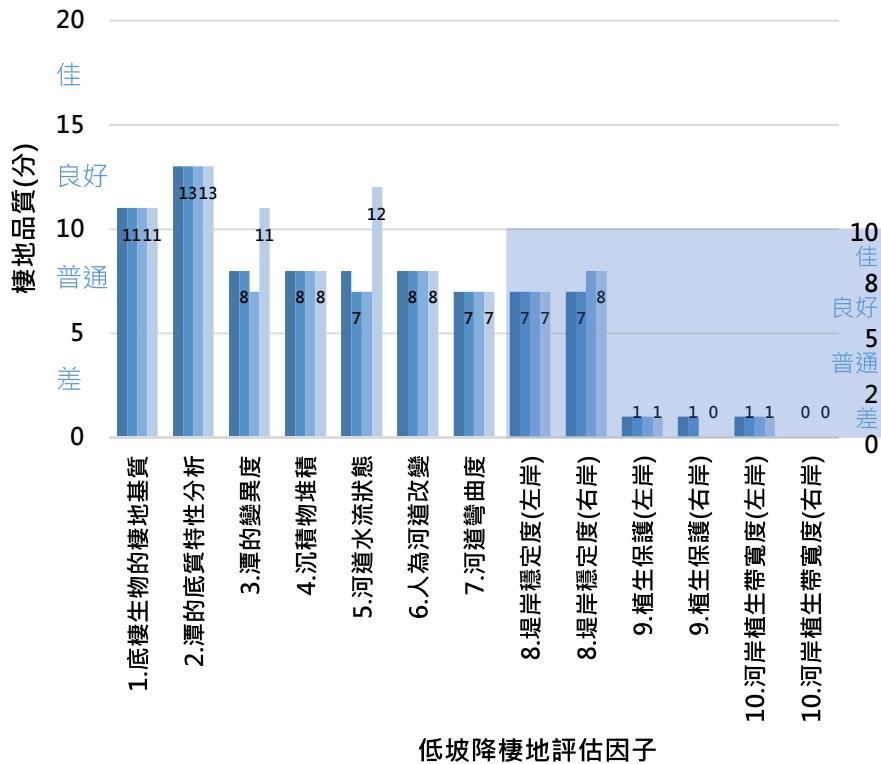
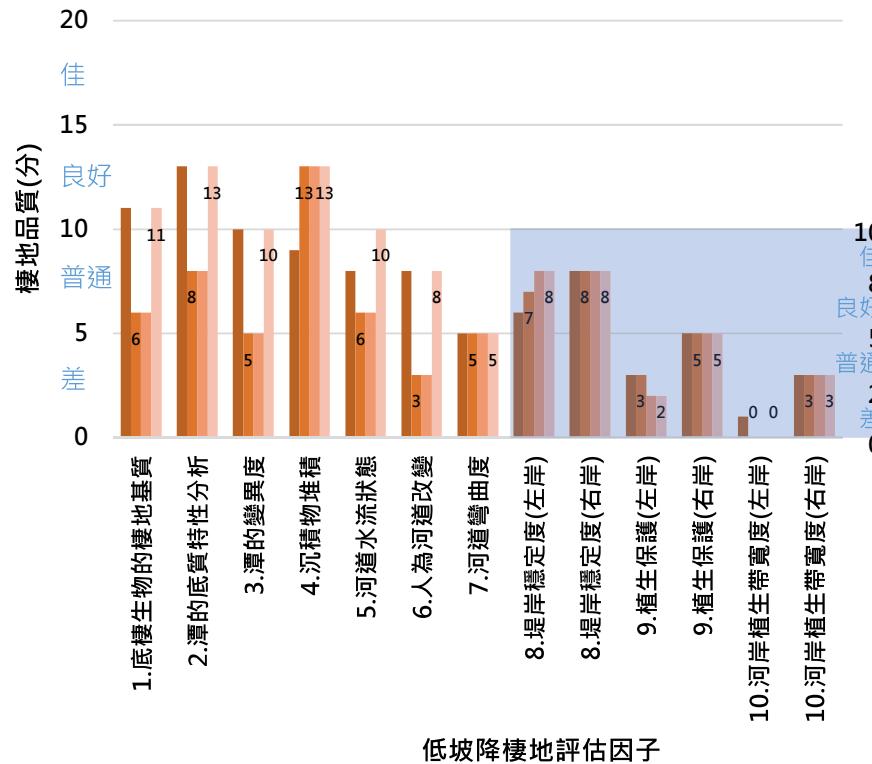
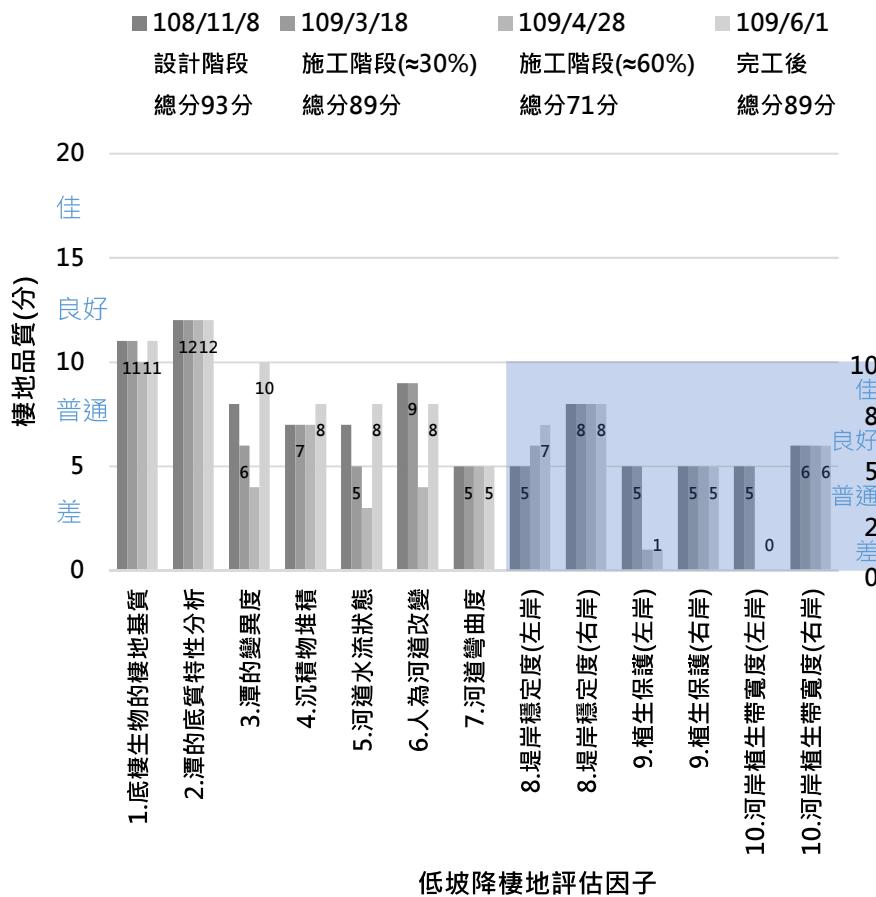
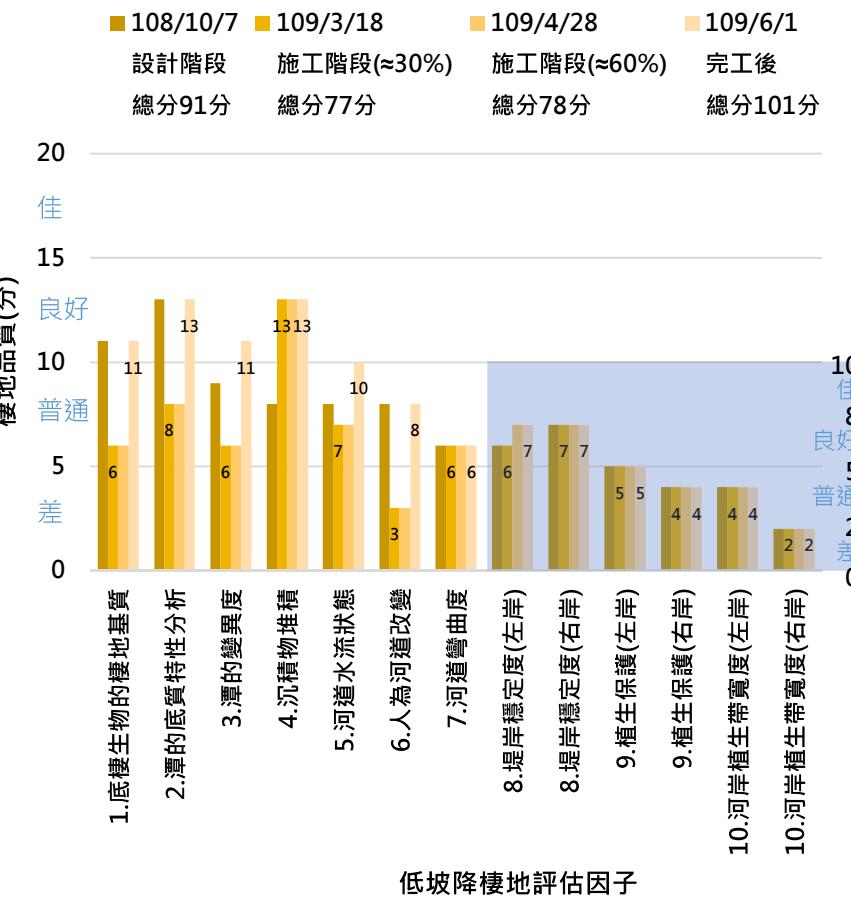
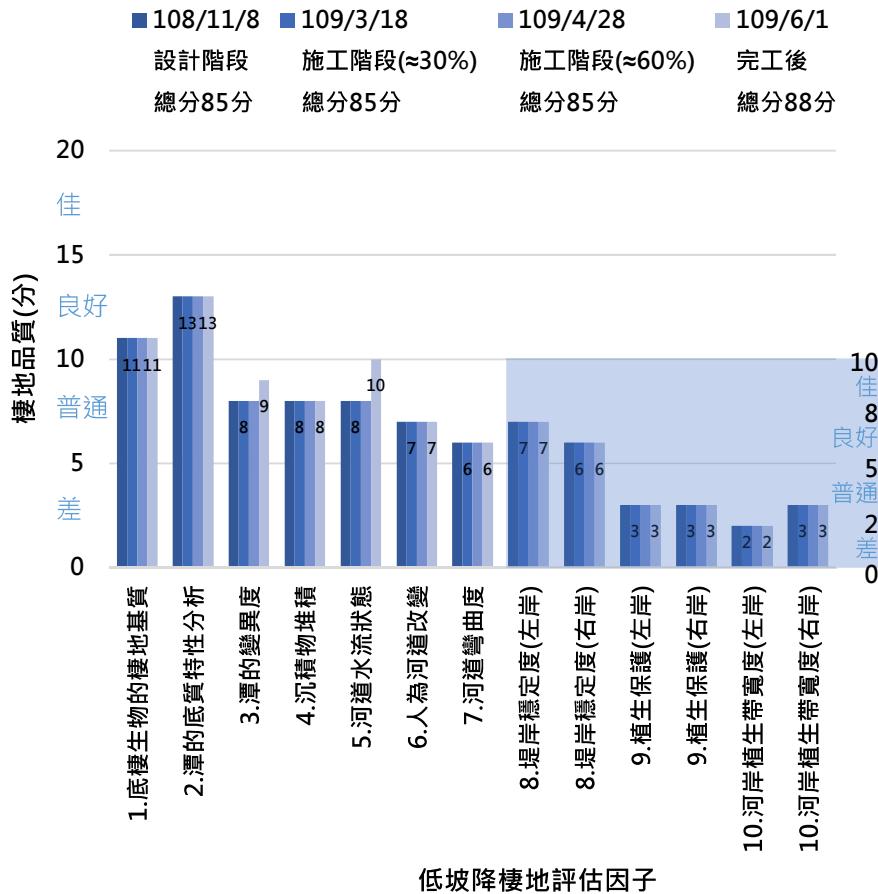
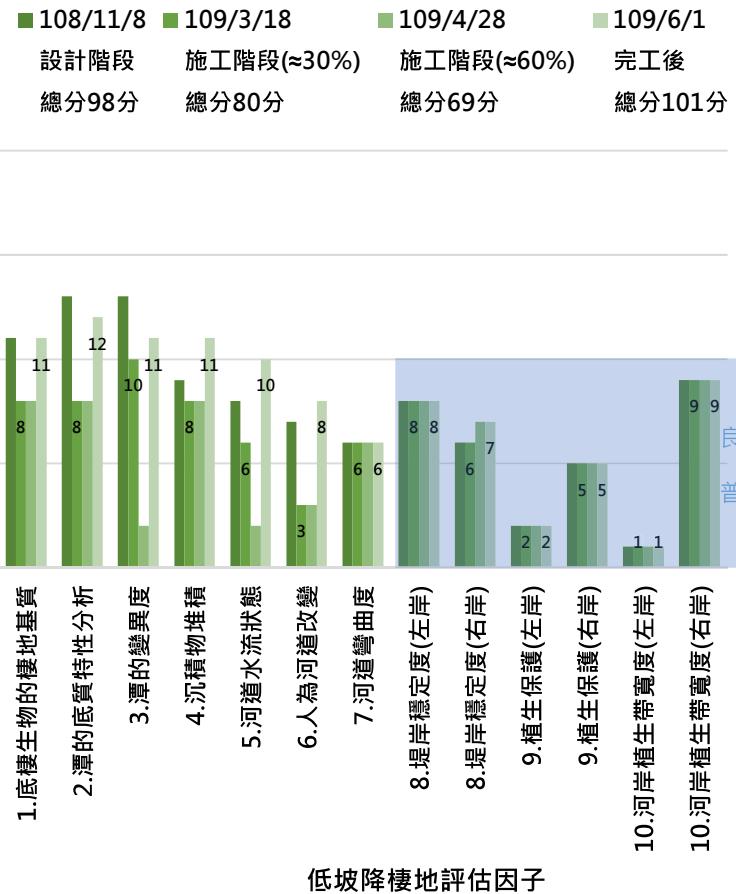
圖 5-34 後旦溪龜丹頂橋上下游段防災減災工程之溪流物理性棲地品質評估

本團隊以「河溪棲地評估指標」評估溪流物理性棲地品質（圖 5-34）。本案完工後因溼季水量較多，水域環境因子（如潭的變異度、河道水流狀態）評分皆有提升為「良好」等級。A 工區及 E 工區因工程未擾動水域環境且陸域棲地僅邊緣植被被影響或幾無影響，故施工前、中、後的評分差異不大。其他工區施

工中底棲環境、河道水流狀態、人為河道改變有受工程施作影響評分略微下降，不過完工後分數皆有回復，例如：有進行河道整理或溪底拋石的 B、D、F 工區，施工期間的底棲環境因子評分降低；但在完工後，覆蓋在河床礫石上的細小土沙，經過自然營力攜至下游他處堆積，故沉積物堆積因子提升至「良好」等級。C 工區為新設石籠護岸，堤岸植被因子評分則大為降低。大多數工區完工後整體環境仍為「普通」等級(總分 87—93 分)，而 D、F 工區(總分皆 101 分)則上升至「良好」等級。
