6.3 三爺溪中下游治理工程(萬代橋至後壁厝排水口)三、四工區及七、八工區併辦土石標售共2件(第三批)

1. 規劃設計階段

3_03&04. 三爺溪中下游治理工程(萬代橋至後壁厝排水口) 三、四工區及七、八工區併辦土石標售

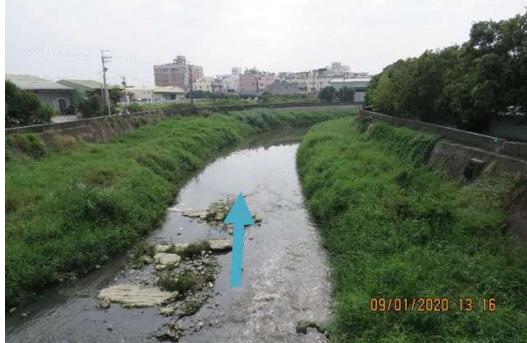
a.仁德橋往下游拍攝

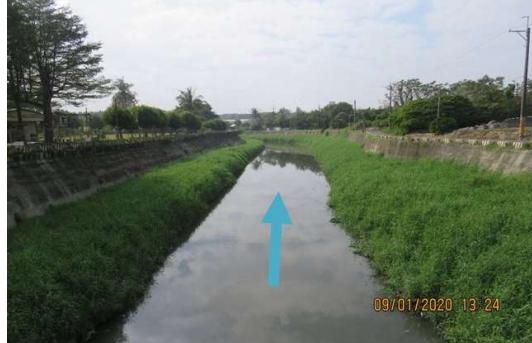
b.洋子下橋往下游拍攝

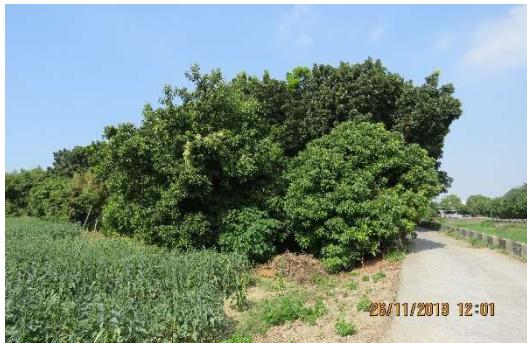
c.建議三、四工區(右岸)大面積芒果園及大葉桃花心木人造林(22.954418, 120.240527)旁可設置動物通道

- (a) 施工期間建議以標誌、警示帶等方式標示施工範圍，並將施工範圍標示於圖說。
- (b) 建議工程與其他排水口匯流處，以無落差形式進行銜接。
- (c) 堤頂道路如有植生需求，建議可採用原生植物，如：樟樹、台灣欒、苦楝、茄冬、光臘樹等。
- (d) 護岸如有植生需求，可選擇採用攀附式爬藤，如：薜荔、地錦或纏繞式爬藤，如：虎葛、忍冬等原生爬藤，建議可選擇 2 類型至少 2 種混合栽種，增加植生多樣性。
- (e) 建議於工程下游處設置沉砂池，減少工程施作時混濁泥沙影響下游段水質。
- (f) 工區範圍內有發現台灣原生種斑龜及親水性鳥類紅冠水雞，建議河道內現有草生地建議不要全面清除，可保留部分供生物棲息。另外，清淤前可盡最大努力量捕捉後，搬移至滯洪池或未整治區段。另外，施工時應約束施工人員友善對待出沒動物，如保育類第Ⅲ級草花蛇，避免驚擾、獵捕、傷害。
- (g) 保留之既有護岸以支撐牆補強處建議可設計為 1:1 紓坡或更緩之坡道，或可於右岸鄰近大面積芒果園處(22.954418,120.240527)設置平行水流之粗糙面緩坡，可供附近生物與人進出河道取水使用之動物通道。

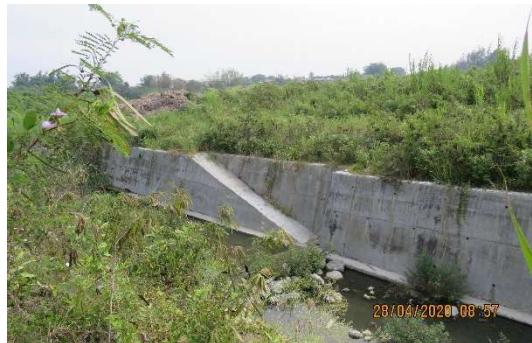
d.動物逃生坡道設計參考

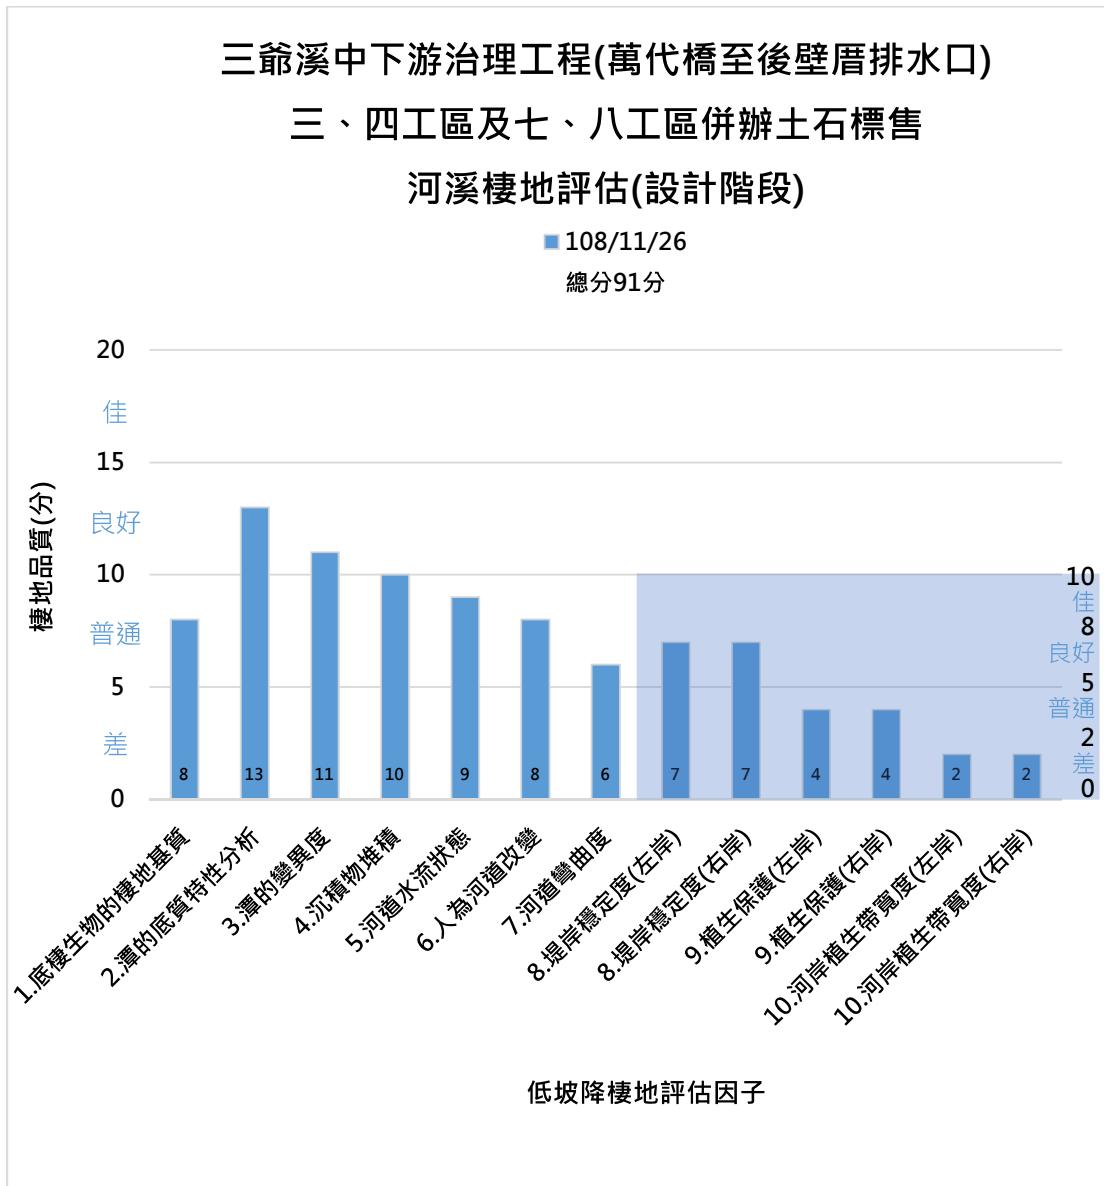
圖 6-15 三爺溪中下游治理工程(萬代橋至後壁厝排水口)三、四工區及七、八工區併辦土石標售共 2 件河溪棲地評估結果

三爺溪排水坡降約 0.00059 (財團法人成大研究發展基金會，2005)，本團隊應用美國環境保護署「快速生物評估方法(Rapid Bioassessment Protocols, RBPs)」之低坡降棲地評估(Low Gradient Habitat Assessment)，進行本工程設計階段(108/11/26)的物理性棲地品質評估。圖 6-15 為河溪棲地評估結果，工區環境大致屬「普通」等級(總分 91 分)，因河道曲度較小，河道彎曲度為「普通」級但分數偏低。然而受限兩側護岸均為垂直立面，植生帶寬度等同高灘地寬度，遂評為「差」。

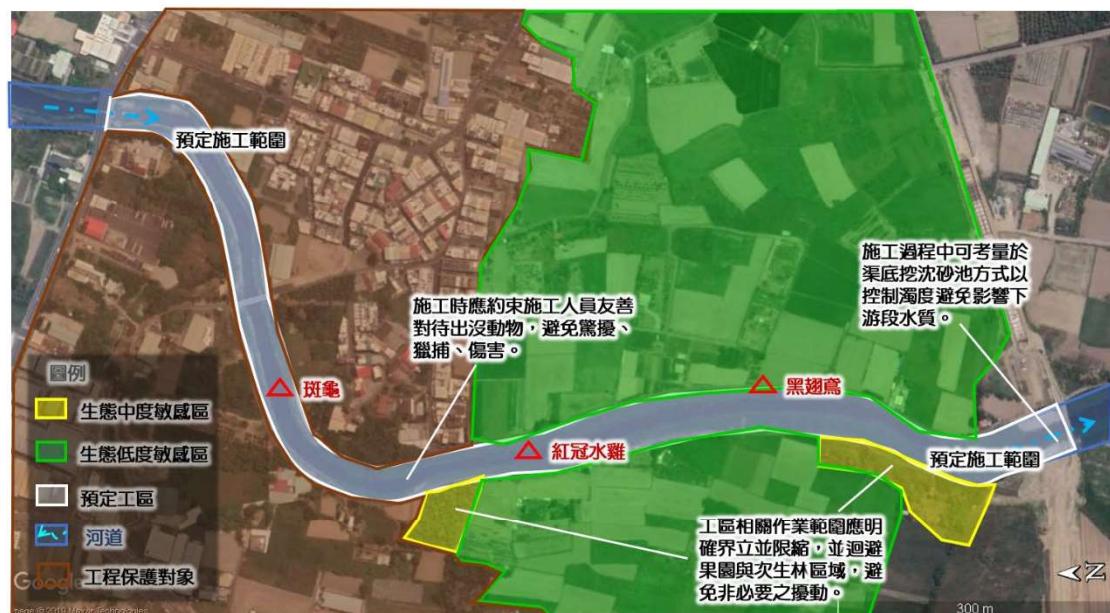
圖 6-16 三爺溪中下游治理工程(萬代橋至後壁厝排水口)三、四工區及七、八工區併辦土石標售共2件之小尺度生態關注區域圖

本案萬代橋至後壁厝排水口為三爺溪中下游治理工程第一期優先整治區域，第三、四工區位於仁德橋至後壁厝排水口右岸、第七、八工區位於仁德橋至後壁厝排水口左岸。現況已有既設混凝土護岸，周遭雖屬於非都會區，仁德橋鄰近地區已工廠及住宅區為主；洋子下橋鄰近住宅區，少有完整的植被帶，除右岸三、四工區有兩區較大面積的果園及人造林外(圖 6-16 之小尺度生態關注區域圖所標示生態中度敏感區)，其餘大多為農耕地；後壁厝排水段東岸則鄰近台糖土地。工區河段仍屬感潮區，河床內兩岸草生植被豐富，上游段右岸近中山高速公路仁德交流道旁，為仁德滯洪池，滯洪池總面積約 24 公頃，分為南、

表 6-14 為生態敏感區圖資套疊結果，本工程地理位置為一般區，工程範圍並無重疊到法定保護區，距離工區 500 公尺緩衝區內植物自然度 3 級以上之比例為 12%，右岸三、四工區鄰近台糖虎山農場林地(圖 6-16)。另外，本團隊於 108/11/26 現場勘查時發現工區範圍有保育類第Ⅱ級大冠鷲與黑翅鳶。且根據台灣動物路死觀察網公布的資料，工程附近曾出現保育類第Ⅲ級草花蛇、第Ⅱ級八色鳥及鳳頭蒼鷹的路殺個體(附錄五)。草花蛇為日、夜行性之水棲蛇類，無毒，喜愛水田、池沼、溝渠等環境；八色鳥為零星分佈於台灣低海拔溪畔闊葉林、竹林之夏候鳥；鳳頭蒼鷹為常見棲息淺山環境猛禽中，唯一可適應都會區環境並於公園綠地中穩定繁殖的日行性猛禽。本工程所掌握之保育類物種距工程影響範圍較遠，研判工程施工對關注物種影響較小，生態敏感度初步分級結果為第二級，區分為「低敏感區」之生態檢核區位，應執行一般性生態檢核作業。

本工程為滿足規劃報告之防洪之需求，因此護岸採用懸臂式擋土牆設計以爭取最大通水面積。工程設計於鄰近民宅共3處，會保留部分既有護岸以減少工程量體。另外，工程施工會在河道內高灘地進行，較不影響水域環境，施工過程中可考量於渠底挖沉砂池方式，以控制濁度避免影響下游段水質(圖6-16)。

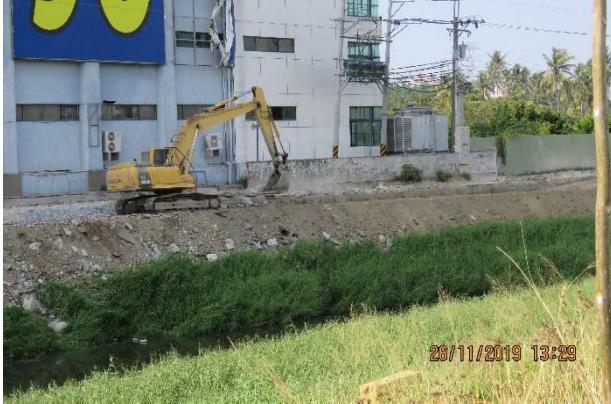
| 項目 | 項次 | 檢查項目 | 照片及說明 |
|---|---|---|---|
| 生態保育措施 | 1 | 施工動線由仁德橋進入工區，利用高灘地設置施工便道。並保留局部濱溪綠帶，提供生物棲息，亦可淨化水質。 | 日期：108/11/26 生態團隊拍攝 說明：一、二工區施工便道保留濱岸部分植被。 |

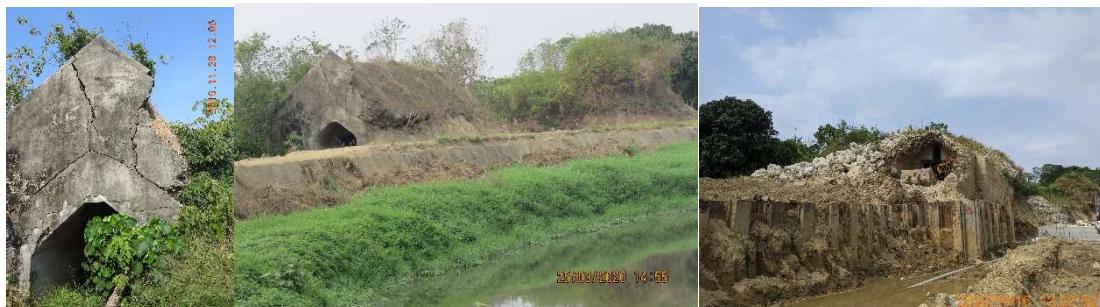
圖 6-17 三爺溪中下游治理工程(萬代橋至後壁厝排水口)三、四工區
併辦土石標售所涉及三角彈藥庫遺址
設計階段(左)、施工前(中)、施工中(右)

本案三、四工區近工程起點有兩座「原日本海軍航空隊仁德飛行場三角彈藥庫遺址」，主體為五角形結構且上方有抗炸層掩體包覆，外觀呈三角彈藥庫，因植物生長茂密，以正射影像地景評估不易判讀，僅列入小尺度生態關注圖之中度敏感區(圖6-16)。因涉及防汛道路範圍，便道開挖、整地等假設工程，施工廠商已挖除下游較大座彈藥庫之部分入口及上方掩體、上游較小座彈藥庫則未破壞。109年7月經在地李姓農民及後壁里蔡誌倫里長陳情，前任德區區長時期致力於推動仁德區軍事文

化遺產保存之郭鴻儀議員、前觀光旅遊局長之嘉南藥理大學觀光系陳信安助理教授合力搶救，臺南市政府文化資產管理處因其形式與構造特殊性，具文化資產價值潛力，於 109 年 8 月 17 日納入列冊追蹤審查程序，並請權管單位進行維護及安全保護措施(南市文資處字第 1090994001 號函)。

第一次施工中(施工進度約 29%)複勘於 109/10/16 辦理，與第六河川局承辦、監造單位及施工廠商進行會勘，確認工區棲地品質、生態保全對象及生態保育措施執行情形(表 6-18)。本案施工廠商已有編列生態檢核調查經費，每月繳交生態保育措施自主檢查表時，會另行拍照記錄工區內出現的陸域物種，如：紅冠水雞及斑龜等。右岸行水區內淤積高灘地，除 8K+700 至洋子下橋(8K+900)之濱溪植被尚未被挖除，全線已整平、部分區段如仁德橋下游 200 公尺、高灘地避車道的臨水植被已有保留，也可見紅冠水雞棲息利用。會勘時，本團隊亦有建議施工廠商管理高灘地施工便道時，除行車路面外，臨水的草本植被長出後可進行修整，但儘量不挖除，一來可提供水域生物遮蔽區域，二來也可減少施工便道上的泥沙掉入河道。另外，本團隊勘查記錄施工廠商保留了仁德橋旁汽車修配廠圍牆外約 7 株的芒果樹、8K+500～8K+600 大葉桃花心木次生林地及芒果園、8K+100 次生林及下游兩座三角彈藥庫遺址(圖 6-17)。本團隊參與 109/11/24 的中央工程施工查核時，現場施工廠商為因應未來臺南市政府水利局洋子下橋改建工程施作在即，故先行於洋子下橋下游設置連接左岸七、八工區之臨時過水橋，下方埋設涵管避免阻礙水流。為避免三角彈藥庫遺址因大雨沖刷造成上方土石塊崩塌，施工廠商已將遺址全區覆蓋防水帆布，並加設鋼

管護欄圍成安全警戒區，避免施工人員靠近發生危險。另外，目前設計單位已重新設計彈藥庫遺址區段之護岸形式及保護措施，待後續進行施作。第二次施工中(施工進度約 62%)複勘於 110/2/4 辦理，因另案左岸七、八工區施工進度亦接近 60%，故兩案一同與第六河川局承辦、監造單位及施工廠商會勘。右岸濱溪綠帶已全數挖除做為施工便道使用，而洋子下橋上游處亦設置連接左岸七、八工區之臨時過水橋，且下方埋設涵管避免阻礙水流。下游段鄰近特 27 道路之部分護岸已完成施作，而兩座彈藥庫皆已保留無再進行擾動。

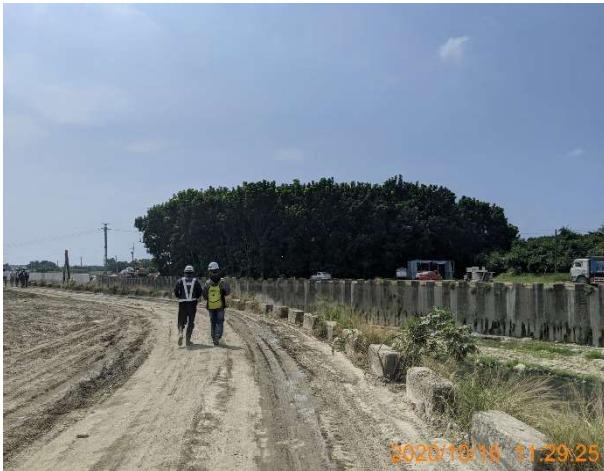
| 執行項目 | 內容說明 |
|---|--|
| 109/10/16 施工中複勘 (進度 29%) | <p>與第六河川局承辦、監造單位及施工廠商會勘，確認工區棲地品質、生態保全對象及生態保育措施執行情形</p> <p>2020/10/16 11:29:25</p> |

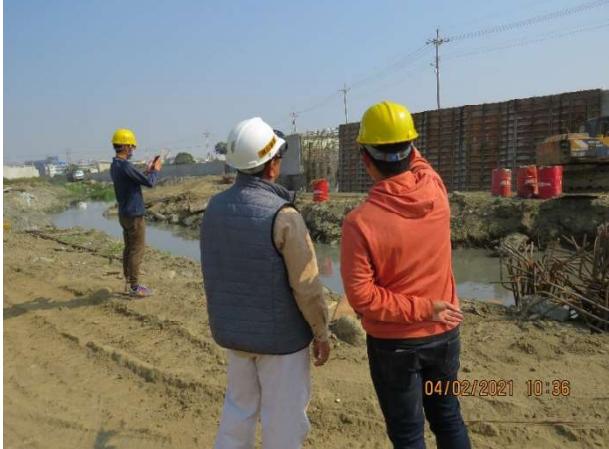
| 110/2/4 施工中複勘 (進度 62%) | 與第六河川局承辦、監造單位及施工廠商會勘，確認工區棲地品質、生態保全對象及生態保育措施執行情形 | | |

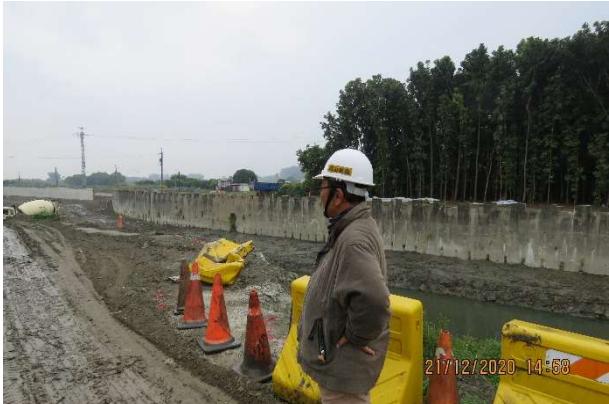
第一次施工中(施工進度約 37%)複勘於 109/12/21 辦理，與監造單位及施工廠商進行會勘，確認工區棲地品質、生態保全對象及生態保育措施執行情形(表 6-19)。本案施工廠商已有編列生態檢核調查經費，每月繳交生態保育措施自主檢查表時，會另行拍照記錄工區內出現的陸域物種，如：紅冠水雞及斑龜等。本次會勘時洋子下橋改建工程已開始施作，洋子下橋已拆除完成，並設置臨時過水橋與施工便道進行施作，臨時過水橋下方埋設涵管避免阻礙水流。本次會勘時有發現仁德橋上游河水有漂浮廢油污染情形，並往下游流動進入本工區，本團隊有建議廠商應密切注意三爺溪水質變化，若發現污染源可通報環

| 109/12/21 施工中複勘 (進度 37%) | 與監造單位及施工廠商會勘，確認工區棲地品質、生態保全對象及生態保育措施執行情形 |

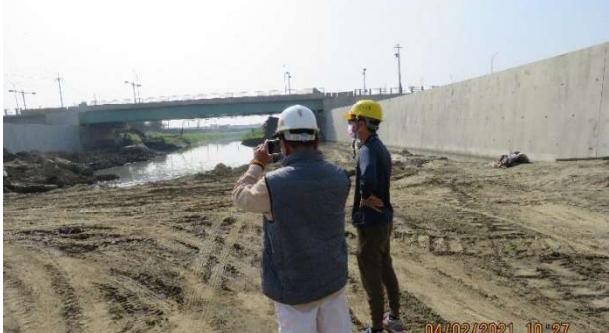
保局進行稽查。第二次施工中(施工進度約 57%)複勘於 110/2/4 辦理，因另案右岸三、四工區施工進度已達 60%，故兩案一同與第六河川局承辦、監造單位及施工廠商會勘。左岸灘地施工便道尚保留 150 公尺濱溪綠帶，勘查時有發現紅冠水雞利用。另於仁德橋下方橋墩灘地上發現許多民生垃圾，可能是沒有公德心的民眾惡意丟棄，請廠商協助清理及密切注意，舉證並檢舉。工區內亦有發現飲用過的瓶罐四散，請廠商落實垃圾不落地，確保環境衛生。

| 110/2/4 施工中複勘 (進度 57%) | 與第六河川局承辦、監造單位及施工廠商會勘，確認工區棲地品質、生態保全對象及生態保育措施執行情形 |
