5.7 後堀溪玉井大橋上游芒子芒段護岸改善工程(第一批)

「後堀溪玉井大橋上游芒子芒段護岸改善工程」位於臺南市玉井區，該案工程共分為3個工區。A工區位於後堀溪左岸，主要規劃進行石籠加高工程，共計500公尺長，並設置4座丁壩及進行河道清淤作業等工事；B工區規劃進行河道整理，共計約750公尺長，並設置4座丁壩；C工區則規劃於既有石籠護岸加設丁壩4座，減輕流水沖刷護岸強度，堤增護岸保護效果及使用年限。依104年「曾文溪及支流後堀溪水陸域景觀營造規劃」建議後堀溪上游南化水庫管理應規劃粗粒料回歸河道，以重建河床護甲層，另外應改善基流量使潭瀨自然復育，河川治理工程可採用近自然工法(如分散型跌水工)改善固床工，以維持縱向生態廊道。

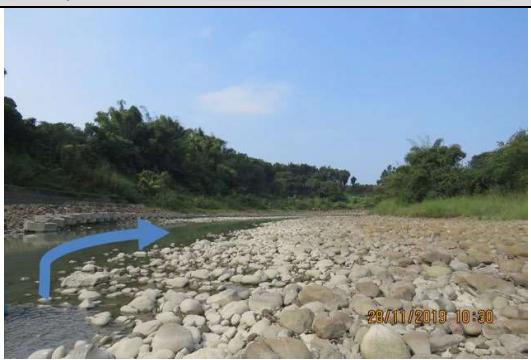
現場勘查狀況	
a. A 工區預定工區範圍

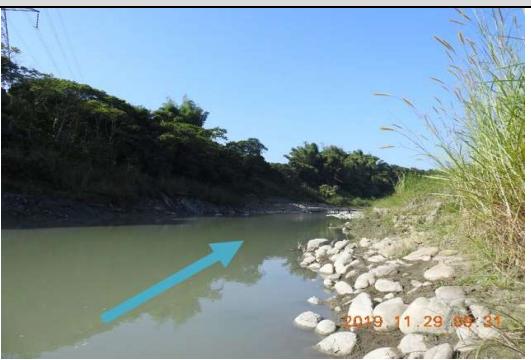
29/11/2019 10:30
b. A 工區石籠加高上游處林相良好

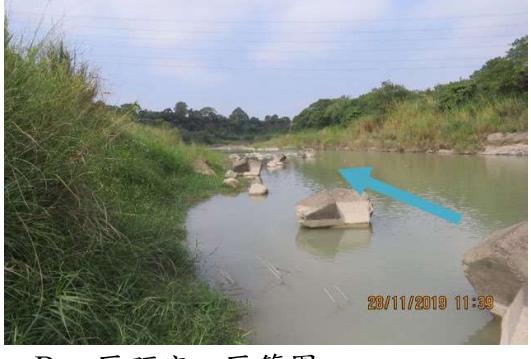
29/11/2019 09:31
c. B 工區預定工區範圍

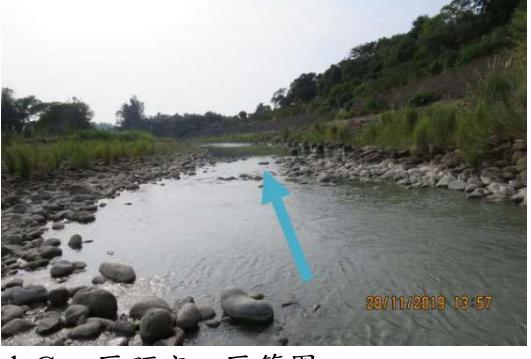
29/11/2019 11:39
d. C 工區預定工區範圍

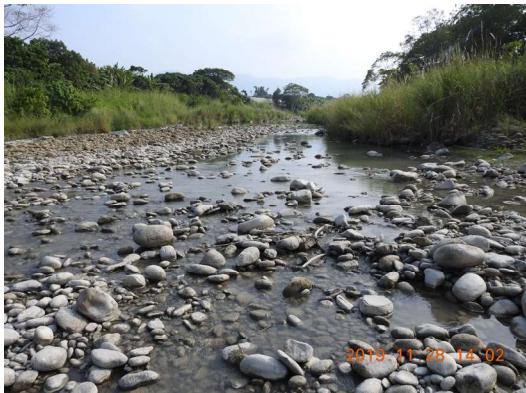
e.乾季期間，C 工區部分河段水流較小，但不至於斷流

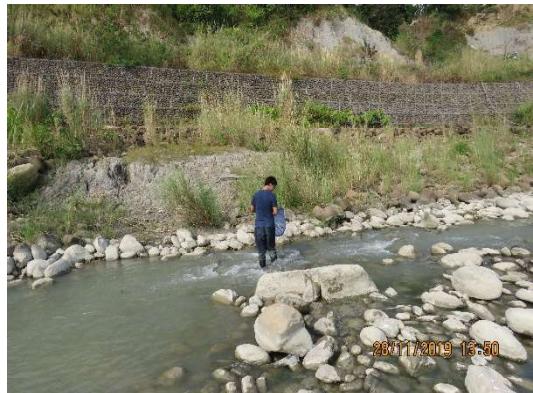
f.鰕虎、爬岩鯁等魚類喜歡棲息於淺流、淺瀨等礫石河床之水域型態

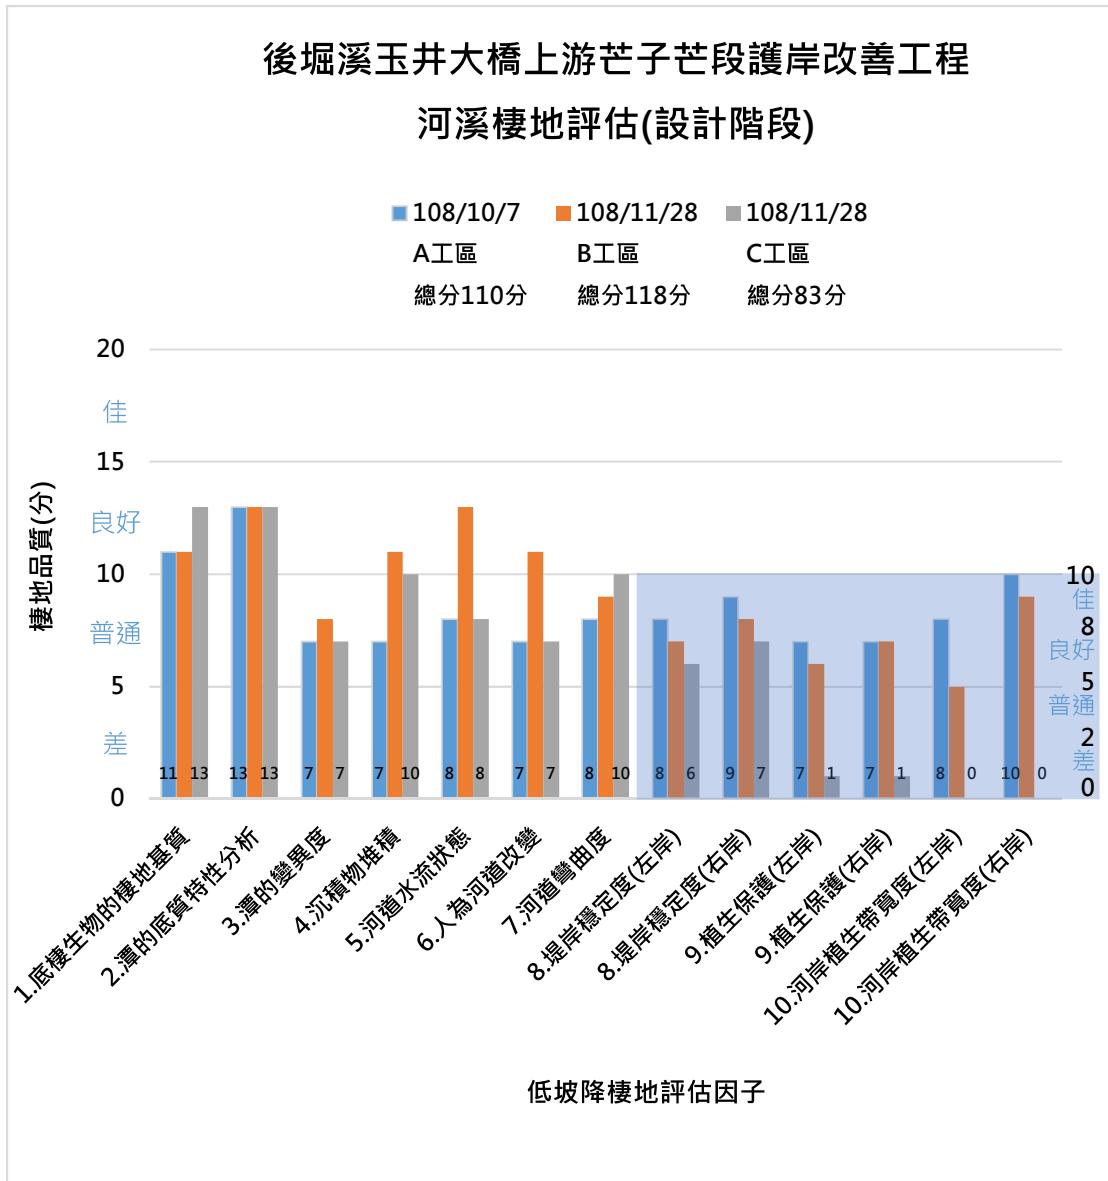
圖 5-46 後堀溪玉井大橋上游芒子芒段護岸改善工程河溪棲地評估結果

本工程範圍之後堀溪屬淺山河川，河道順山勢蜿蜒，河川型態為山區蜿蜒型，平均坡降為 0.003 (黎明工程顧問股份有限公司，2006)。本團隊應用美國環境保護署「快速生物評估方法 (Rapid Bioassessment Protocols, RBPs)」之低坡降棲地評估(Low Gradient Habitat Assessment)，進行設計階段(108/10/7、108/11/28)的物理性棲地品質評估。圖 5-46 為工程範圍之河溪棲地評估結果，A、B 工區整體環境皆為「良好」等級，總分分別為 110 及 118 分；C 工區(總分 83 分)則為「普通」等級。後堀溪河床質屬砂礫石，各工區底棲環境因子(第 1 及 2 項)為「普通」至「良好」等級。其中 B 工區因水位及流速較高及快，兩岸尚無人工

構造物，其沉積物堆積、河道水流狀態及人為河道改變因子評定為「良好」等級。C 工區因兩岸已有前期工程石籠護岸及開闢施工便道，濱溪植被因子(第 9 及 10 項)皆評為「差」等級。

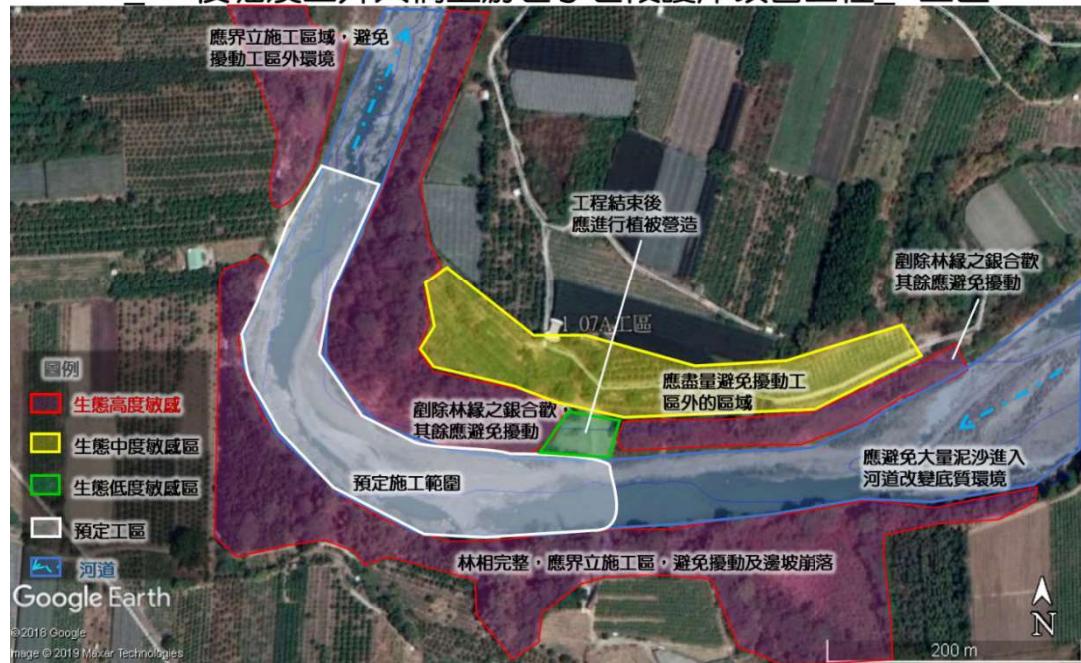
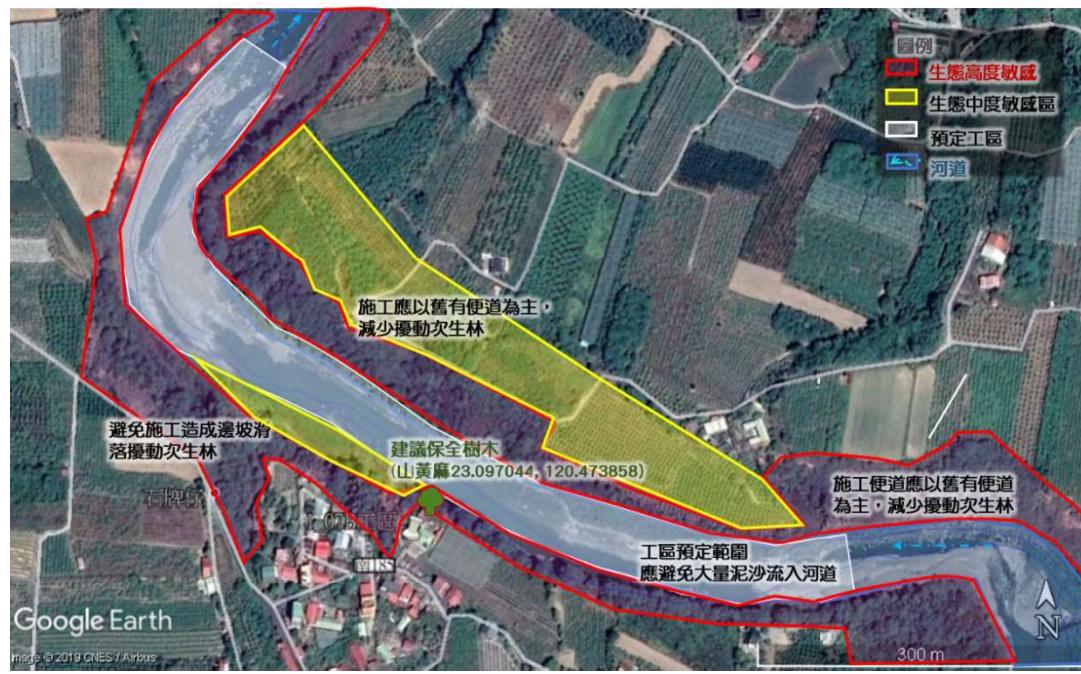
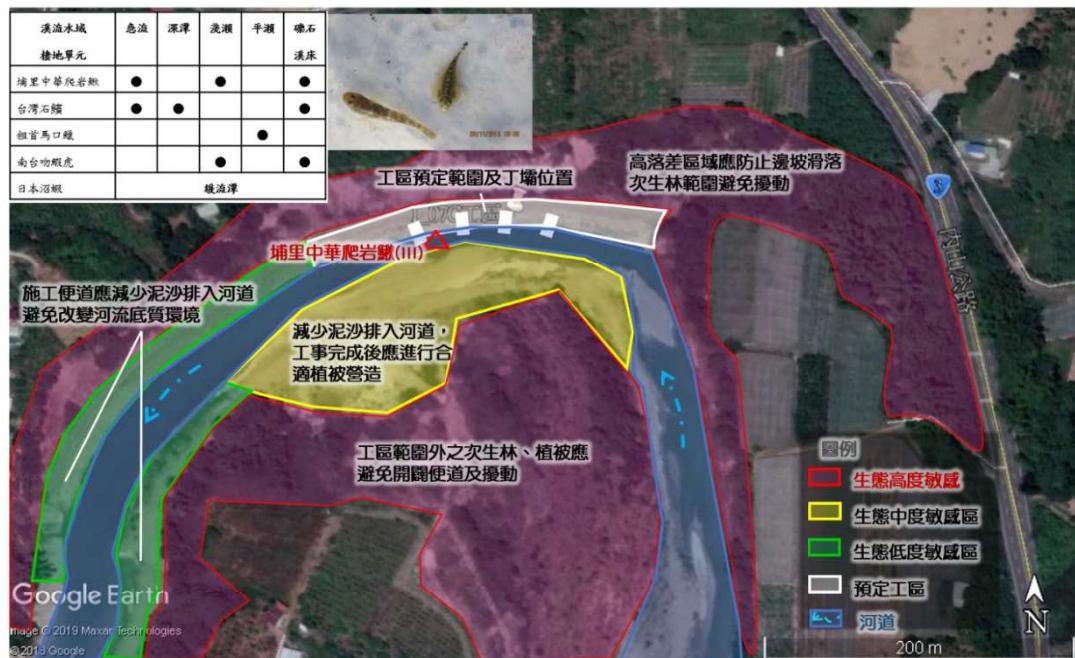
圖 5-47 後堀溪玉井大橋上游芒子芒段護岸改善工程之小尺度生態關注區域圖

本工程護岸形式採用混凝土元鼎塊、塊石及土石籠型式，已符生態與安全之原則，施工便道將建議承包商比照前期工程路線。凸岸於河川公用地上將視經費盡可能剷除外來入侵種銀合歡。凹岸為沖刷面，如新種植原生樹種恐尚未成樹即被沖刷，不利成效。施工前將囑咐施工廠商將施工範圍定出，非必要則減少擾動河床，並保留或完工後營造出水域生物適合的棲地。小尺度生態關注區域圖詳見圖 5-47。

- (a) 施工便道可比照前期工程之既有路線，避免新設增加開挖面。
- (b) A 工區右岸取土區之凸岸私有林地外緣有外來入侵種—銀合歡佔據，施工時可將銀合歡剷除。
- (c) A 工區上游非施工範圍處之濱岸植被種類多樣，應迴避勿擾動，施工前可將欲保全之範圍以圍籬、插桿或警示帶標示，避免施工人員或機具誤傷。
- (d) 可在石籠間隔加植栽圈環，回填土壤後種植原生樹種。
- (e) 注意施工中機具勿擾動水體底質並設置擋排水設施或淨水池。
- (f) 施工期間避免破壞天然底石所形成的棲地，除維持基流量提供水域動物棲地需求外，並保留(或完工後營造)水域生物適合的棲地單元。

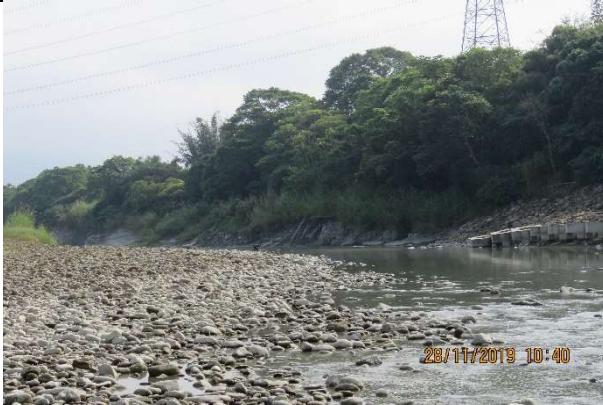
項目	項次	檢查項目	照片及說明
生態保全對象	1	A 工區上游非施工範圍處之濱岸植被種類多樣，應迴避勿擾動。

<p>(右岸) (左岸) 日期：108/11/28 生態檢核團隊拍攝 說明：A 工區朝上游拍攝，迴避左岸非施工範圍處之濱溪帶勿擾動。</p>
	2	A 工區右岸凸岸之河川公有地範圍內，可利用河道整理或視經費盡可能移除外來入侵種銀合歡。

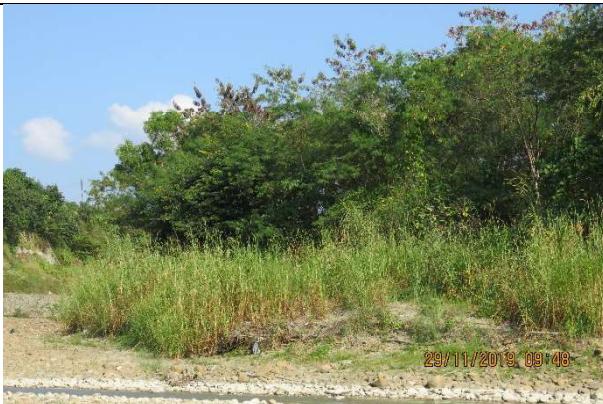
<p>日期：108/11/29 生態檢核團隊拍攝 說明：A 工區右岸凸岸之銀合歡移除作業可採焚燒、碎化作堆肥，勿掩埋於土壤中</p>

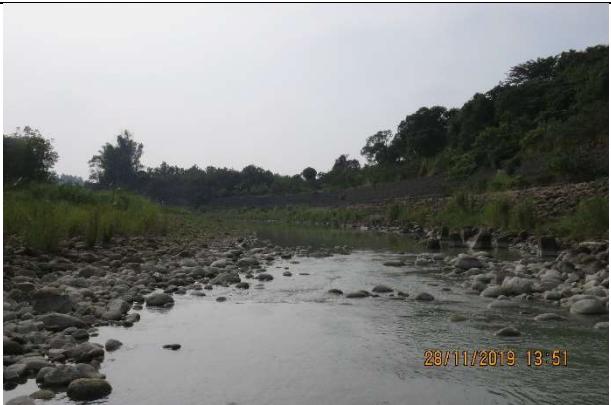
3	工區範圍水域有許多觀測指標物種，施工時應減少河床擾動，維持基流，保留或完工後營造多樣化水域型態以供生物利用，如急流、深潭、淺瀨、礫石灘等。

<p>日期：108/11/28 生態檢核團隊拍攝 說明：C 工區朝下游拍攝，保留淺瀨及深潭，其他工區可完工後營造水域生物適合的棲地單元。</p>
生態保育措施	1	護岸材料使用石籠護岸使其保有多孔隙及高透水性且有利植生復育。

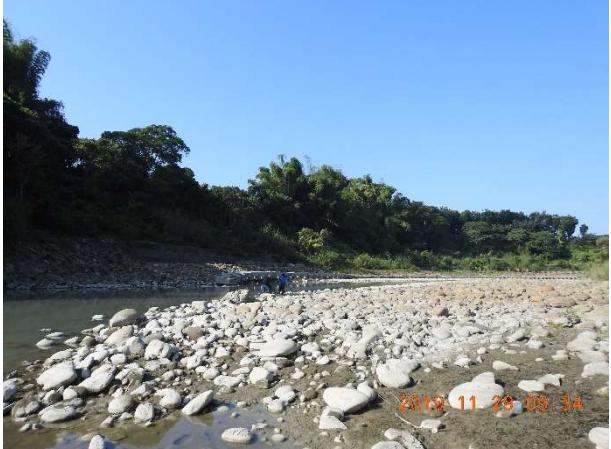
<p>日期：108/8/30 生態檢核團隊拍攝 說明：A 工區往下游拍攝，左岸為石籠護岸加高工程預定位置。</p>
	2	施工中避免泥沙進入河道，減少機具擾動水體底質並設置排擋水設施或靜水池。	<p>說明：為維持水域棲地多樣性及水流濁度，應避免大量泥沙排入河道，減少機具大規模擾動水域底質環境。</p>
	3	施工便道應以既有道路為基礎。並將路線、整備區及施工範圍標示於圖說上。施工期間應以標誌、警示帶等界立施工範圍。	<p>說明：施工便道、整備區及施工範圍應利用既有基礎開設，並標示於圖說上。施工時，應明確界立施工範圍。</p>

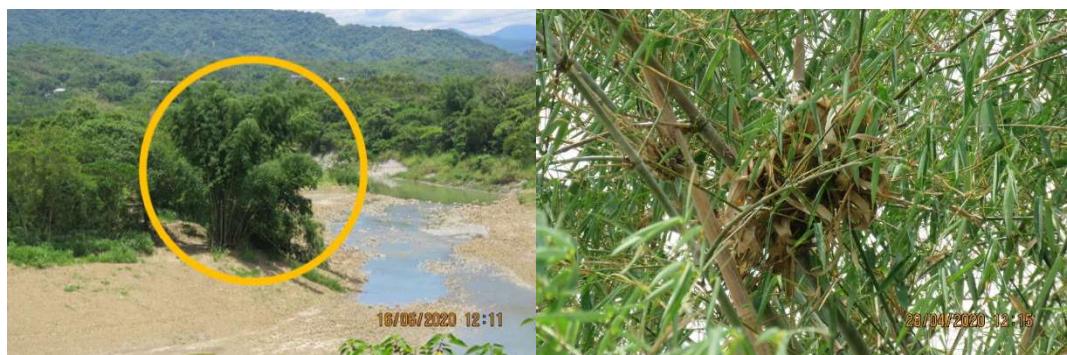
圖 5-48 後堀溪玉井大橋上游芒子芒段護岸改善工程 A 工區施工便道所迴避之濱岸竹叢

施執行情形，複勘時廠商告知工程進度已達 55%；第二次施工中（施工進度約 79%）複勘於 109/4/28 辦理，兩次會勘時工程現場施工情況差異不大，A、C 工區皆已完工，第二次複勘時，B 工區剛進場施作。兩次複勘時，皆為枯水期，A、C 兩工區水量較少。A 工區石籠護岸加高工程，因現場塊石不足，採用土石籠護岸，土壤可提供植被生長環境，有利植被回復；上游施工範圍外之左岸濱岸植被已保留；右岸凸岸已移除大部分銀合歡，並且有保留竹叢，可提供生物棲息利用，上頭已有鳥類築巢（圖 5-48 右）。B 工區左岸有山黃麻大樹，現場建議廠商如不影響工程施作可保留大樹，並拉設警示帶標示，避免施工人員及機具誤傷。最先完工之 C 工區係由既有便道進場施作，現場保留深潭。

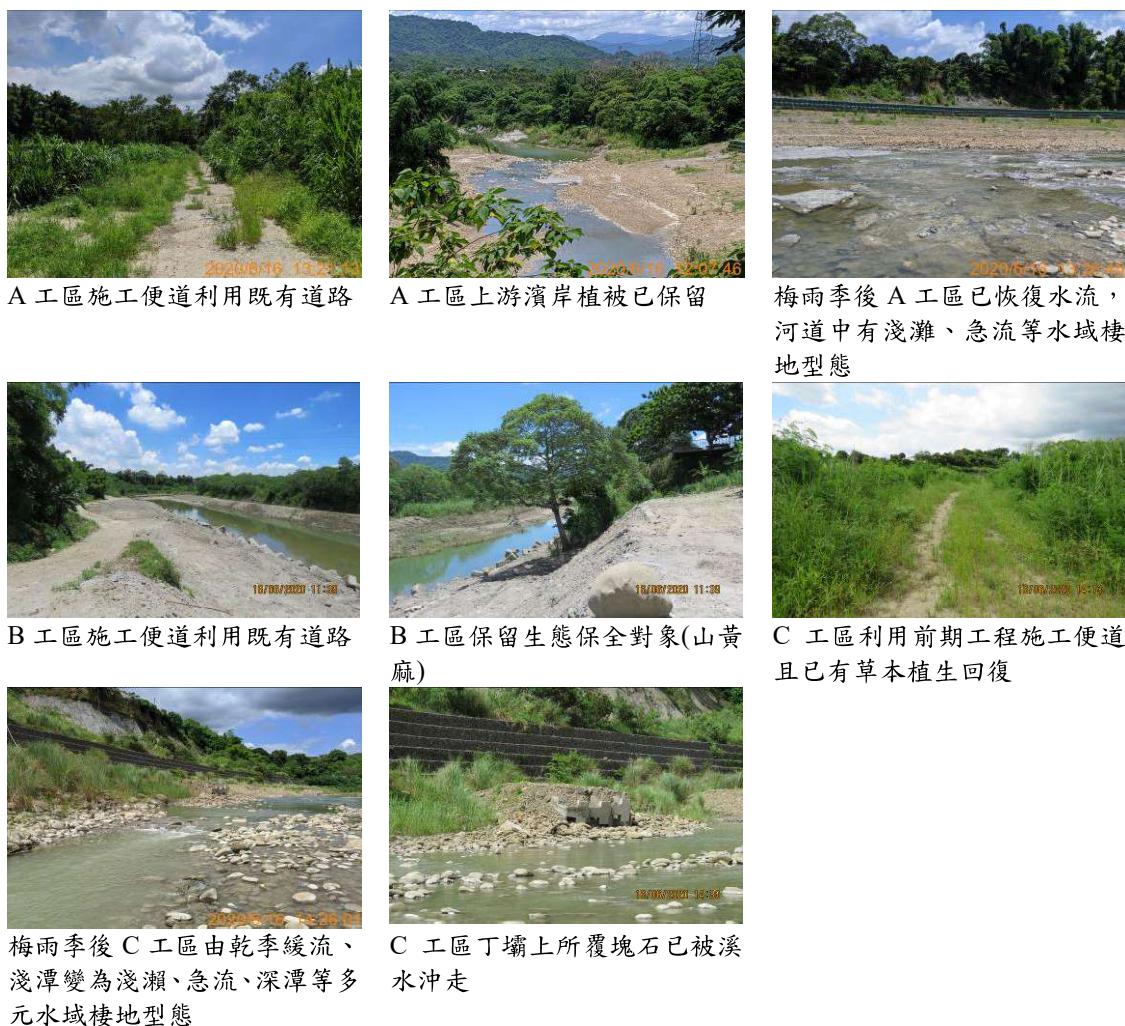
圖 5-49 後堀溪玉井大橋上游芒子芒段護岸改善工程施工後生態保育措施執行狀況

本工程於 109/5/29 申報完工，本團隊於 109/6/16 會同監造工務所及施工廠商辦理施工後勘查，生態保育措施執行狀況如圖 5-49。本次會勘時各工區恢復連續水流，溪水清澈可見溪底，各工區便道與堆置區已復原，現場未遺留垃圾。A 工區既有便道旁土地已新種植檬果樹苗，河道整理後之右岸已有零星草本植被生長。B 工區甫完工，工區內濱溪岸暫無植被，僅左岸留有一株生態保全對

象山黃麻。C 工區於 109/3/25 施工中第一次會勘時已完成施作，經 2 個月俟本案完工後，原既有施工便道之草本植群已回復七、八成；所施作四座丁壩已有兩座之混凝土塊裸露一半以上，原來所覆蓋之塊石可能為 5 月下旬梅雨時期被水流沖走。本工程施作時已確實保留大樹、竹叢及濱岸次生林地，建議未來他案工程施作時，除保留陸域棲地，也應減少水域棲地非必要之擾動，如河道整理使溪床平坦化及底質單一化，並依循迴避、縮小、減輕、補償等四項生態保育原則，避免對環境造成不可逆的傷害。

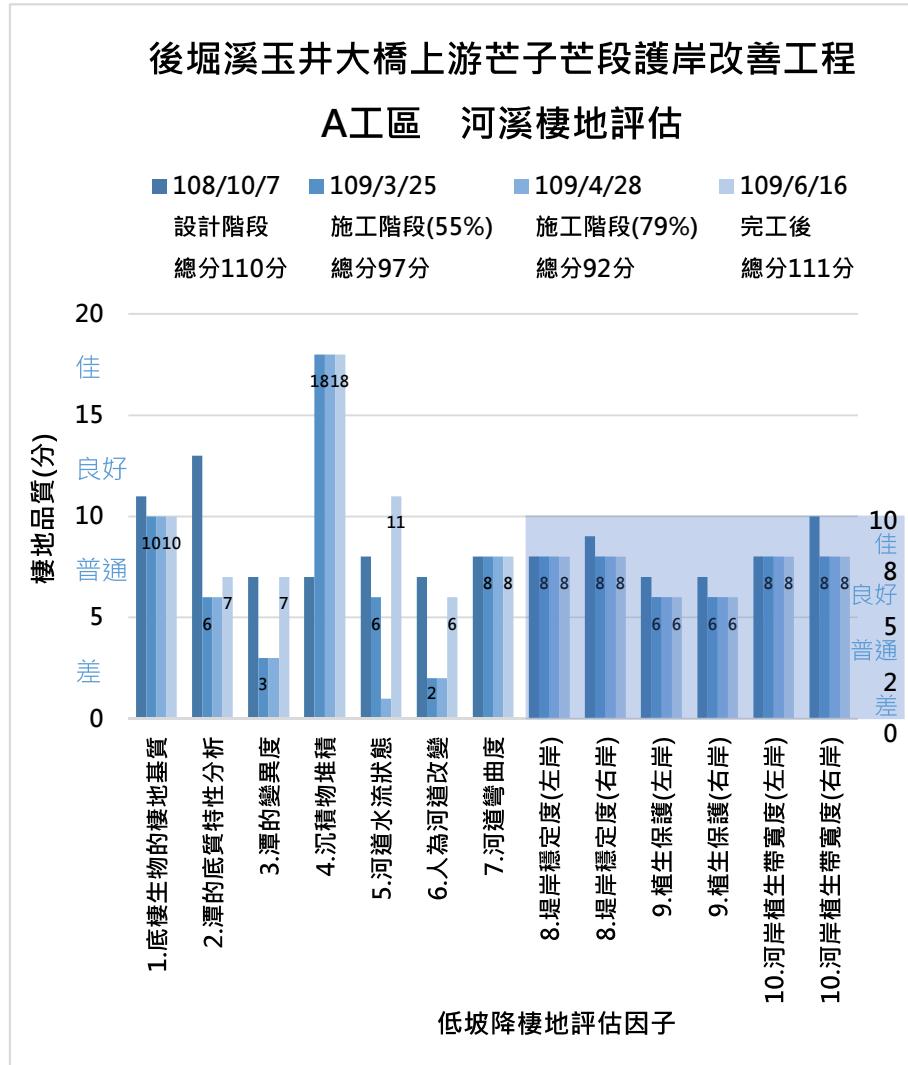
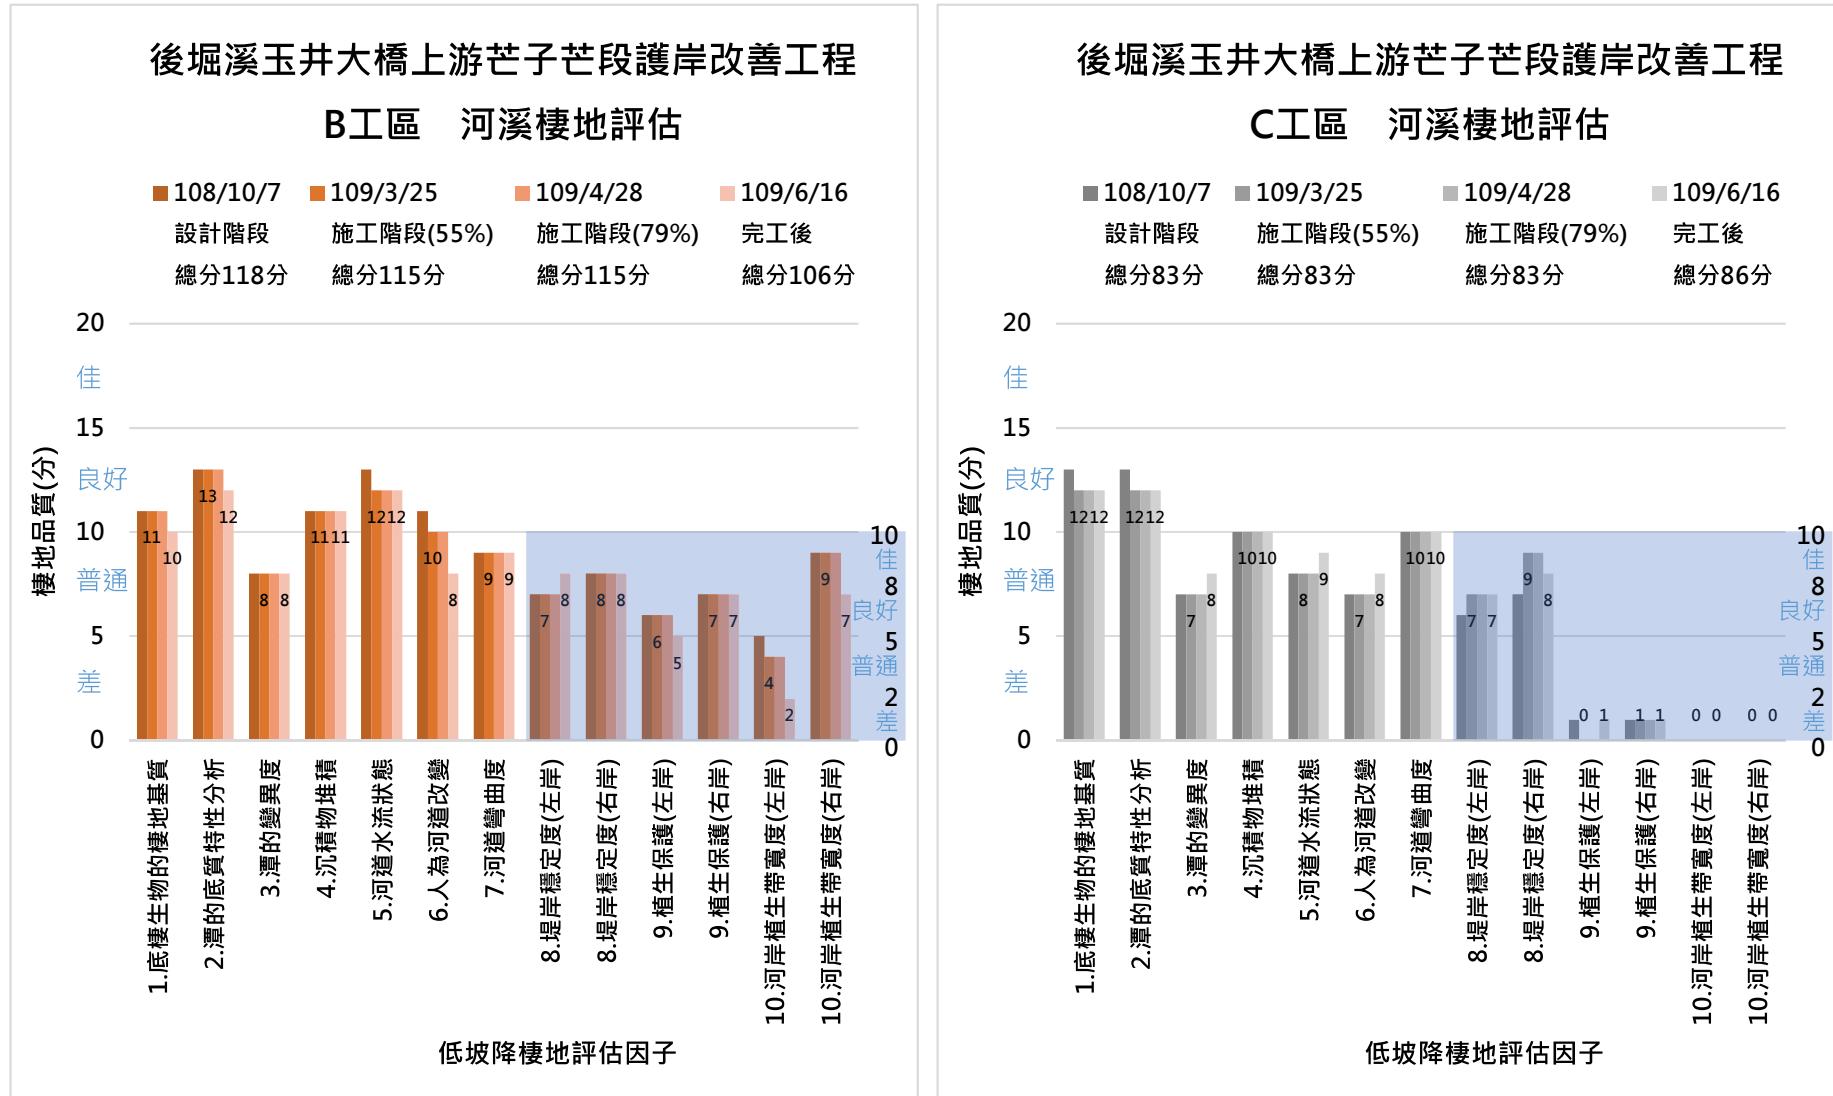
圖 5-50 後堀溪玉井大橋上游芒子芒段護岸改善工程之溪流物理性棲地品質評估

本團隊以「河溪棲地評估指標」評估溪流物理性棲地品質(圖 5-50)。A 工區有進行河道整理，潭的底質特性分析由「良好」降為「普通」等級，沉積物堆積則提升為「佳」等級；水域環境因子(如潭的變異度、河道水流狀態)受乾濕季影響，分數有降低再回復或提高的情況；而堤岸植被因子因工程有移除部分植被，分數有略微下降。B 工區有進行河道整理並將河道中混凝土塊移除並堆置岸旁，水生物可躲藏的空間相對減少，故底棲環境分數有略微降低。C 工區完工後受濕季影響，水量較多，水域環境因子分數有略微提高；施作丁壩後，堤岸穩定度由「普通」上升為「佳」等級；左岸草生地因施工整地移除，於完工後回復生長，故分數呈現凹字型走勢，但仍為「差」等級。整體環境各工區施工前與完工後皆維持相同等級，A、B 工區仍為「良好」等級，C 工區則為「普通」等級。

進一步於完工後至少 1 個月以「生態檢核生態效益短期評估法」(觀察家生態顧問有限公司, 2013)來評估棲地保留干擾後回復能力。經評估(1)棲地保護及復育、(2)構造物影響及(3)施工保護共 9 個項目之平均分數為 2.55 分，介於「佳(3 分)」與「普通(2 分)」之間，顯示施工過程對生態具有一定影響(表 5-50)。建議未來工程施作時，應減少水域棲地的擾動，或使用工程的手段，營造或復原為自然溪流應有的大小礫石底質環境。另外，也應將棲地復育計畫納入規劃設計中，且強化水陸域廊道間之橫向連結，如：興建簡易之動物通道，或水線以上之石籠覆土緩坡化等，以減少工程施作造成之橫向阻隔。
