## 5.9 那拔林溪千鳥橋下游左岸護岸工程(第一批)

表 5-58 那拔林溪千鳥橋下游左岸護岸工程範圍內重要棲地及生態敏感區圖層套疊及關注區域檢視結果

表 5-59 那拔林溪千鳥橋下游左岸護岸工程規劃設計階段生態檢核執行項目及現場勘查狀況

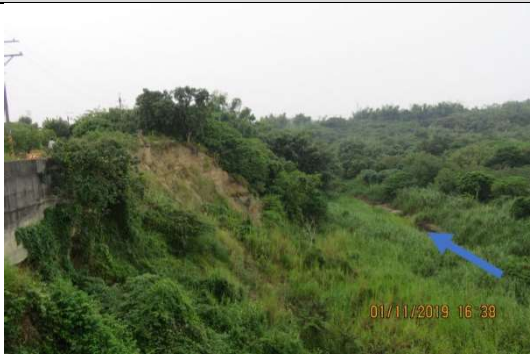
| 執行項目 | 內容說明 |
|---|---|
| <p>a.新化 A 工區預定工區範圍</p> | <p>b.新化 A 工區位於千鳥橋下游左岸</p> |

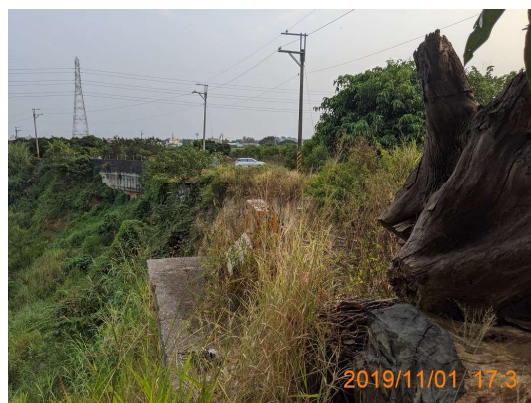
c.新化 A 工區因邊坡崩塌使上方道路斷裂

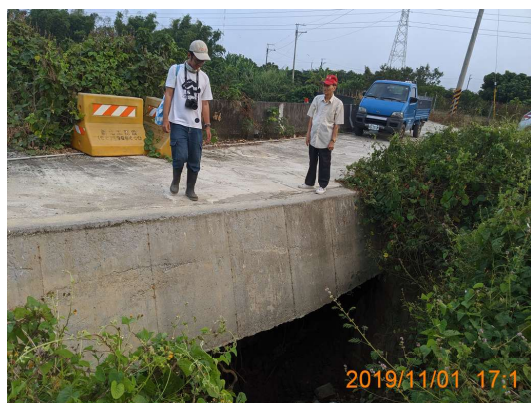
d.新化 A 工區剩餘道路下方掏空

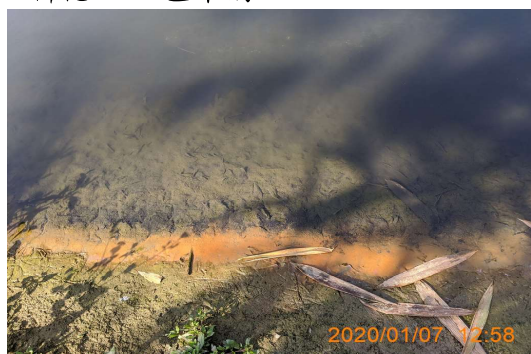
h.新市 B 工區水質不佳，底泥軟爛且有臭味

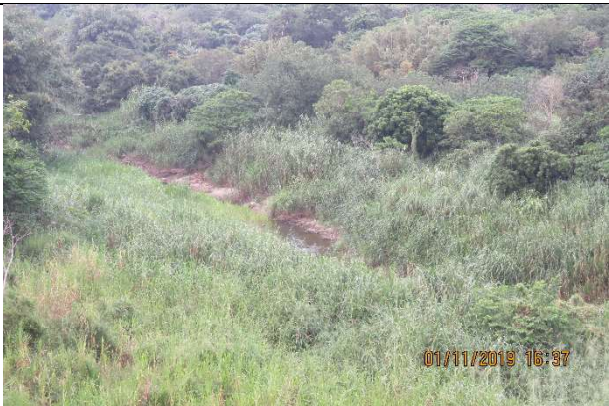
| 項目 | 項次 | 檢查項目 | 照片及說明 |
|---|---|---|---|
| 生態保全對象 | 1 | A 工區右岸為大面積次生林，工程施作時予以保留或縮小開挖面積。 | <p>日期：108/11/1 生態檢核團隊拍攝<br/>說明：A 工區朝下游拍攝，右岸為預定取土區，工程施作時迴避右岸次生林或縮小開挖面積。</p> |

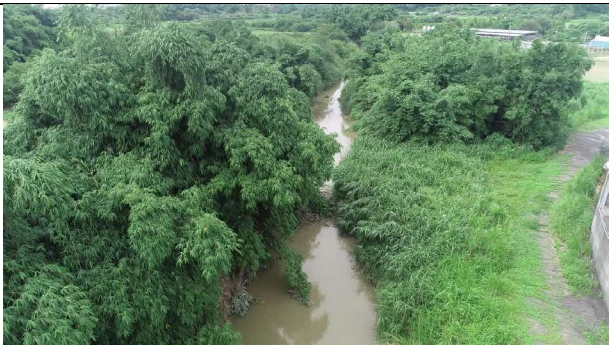
| 項目 | 項次 | 檢查項目 | 照片及說明 |
|---|---|---|---|
| | 2 | B 工區右岸無工程施作，右岸大面積竹林勿擾動。 | <p>日期：108/9/16 六河局提供(設計原則簡報)<br/>說明：B 工區朝上游拍攝，需保留右岸大面積竹林。</p> |

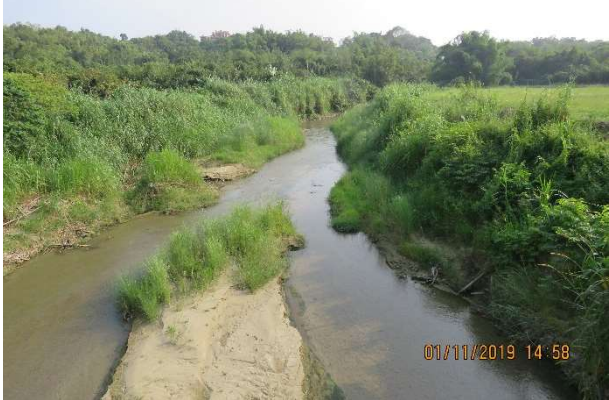
| | 3 | 非必要，勿移除 C、D 工區間河道內淤積之灘地，可作為水域生物棲息躲藏之用。 | <p>日期：108/11/1 生態檢核團隊拍攝<br/>說明：視情況調整 C、D 工區間河道內淤積之灘地。</p> |

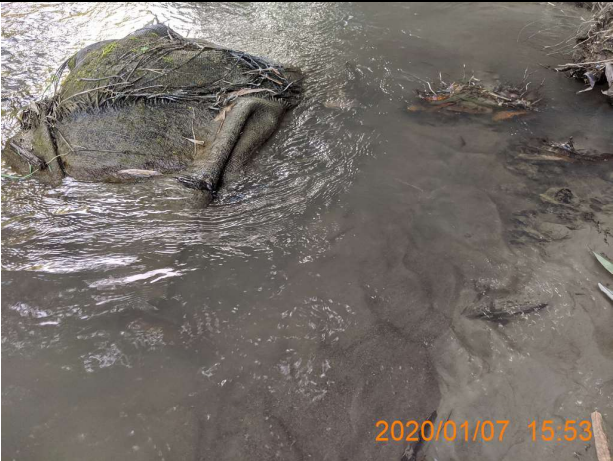
| 2 | <p>施工中避免泥沙進入河道，減少機具擾動水體底質並設置排擋水設施或靜水池。</p> | <p>日期：109/1/7 生態檢核團隊拍攝<br/>說明：D 工區水體清澈，清楚可見底質沉積泥沙。</p> |

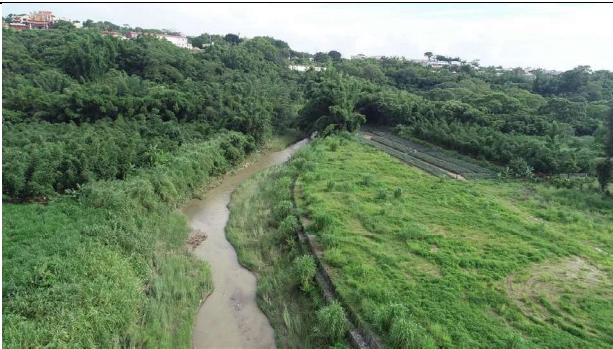
| 3 | <p>施工便道應以既有道路為基礎。並將路線、整備區及施工範圍標示於圖說上。施工期間應以標誌、警示帶等界立施工範圍。</p> | <p>日期：108/9/16 六河局提供(設計原則簡報)<br/>說明：D 工區上游已有前期石籠護岸工程，應利用既有基礎開設施工便道、機具整備區域等，並標示於圖說上。</p> |

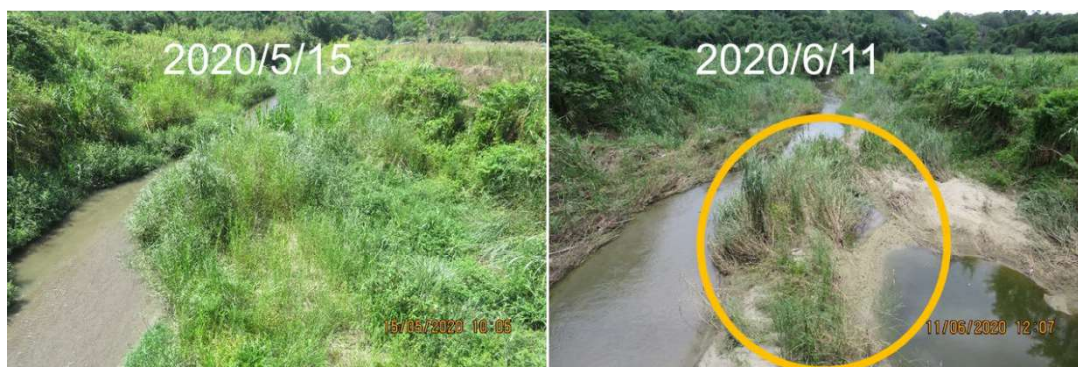
圖 5-64 那拔林溪千鳥橋下游左岸護岸工程梅雨季前(左圖)後(右圖) C、D 工區河道內植被情況

(109 年 5 月下旬)後現勘，C、D 工區間河道內淤積灘地之草本植被，有倒伏且減少的情況出現(圖 5-64 右)，可見無須用人為手段，灘地植被可自然消長，但因該處灘地接近橋墩，若上頭有巨大的枯枝落葉，仍應定期清除，避免大水來襲影響通洪斷面。D 工區堤腳覆土處已有許多植被生長。建議未來工程施作時，工區如有多餘土方可將石籠覆土納入設計考量中，有助於加速植被回復，且覆土後形成緩坡可減少石籠工程對於水陸域間的橫向阻隔。
