## 5.11 二仁溪慈恩橋上下游段防災減災工程(第三批)

### 1. 規劃設計階段

「二仁溪慈恩橋上下游段防災減災工程」之範圍包括台南龍崎區及內門區，共六個工區。本案因故花費較長時間進行規劃設計(109/11/18 招標)，工區位置經過多次更動，以下內容以設計定稿版本進行撰寫，附錄十一之生態檢核附表則依實際勘查狀況記錄。

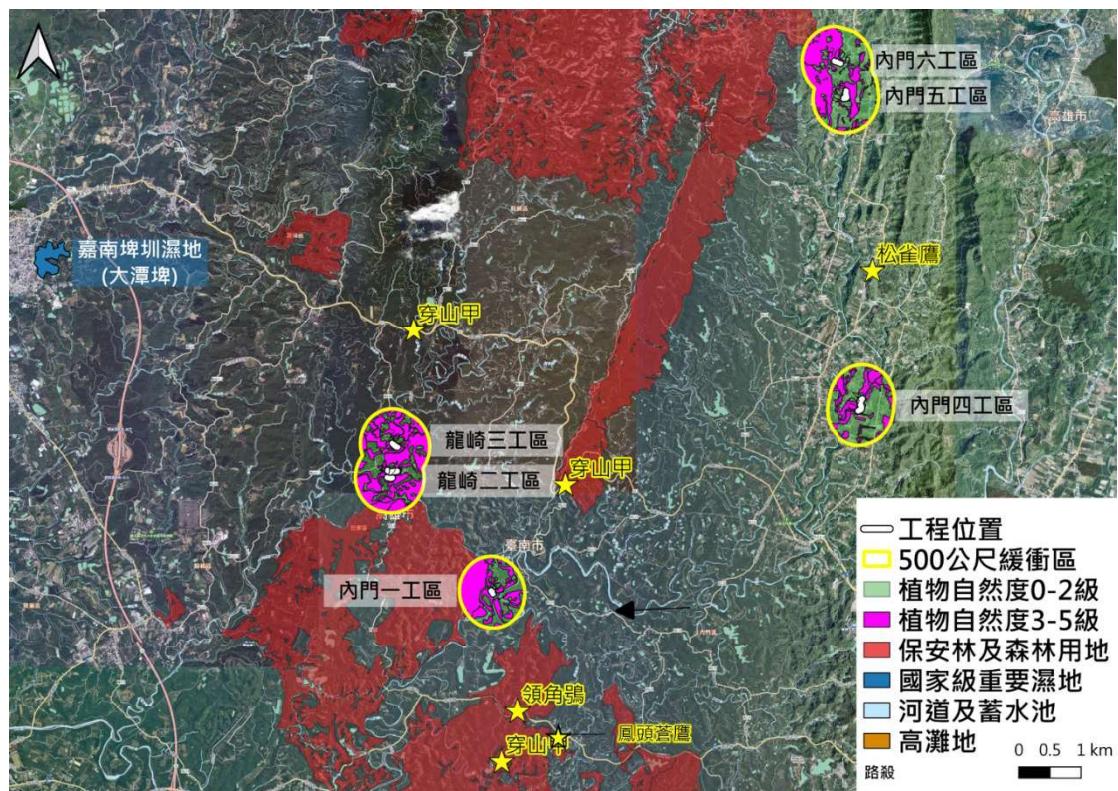
圖 5-71 二仁溪慈恩橋上下游段防災減災工程之大尺度工程生態情報圖

表 5-71 為生態敏感區圖資套疊結果，本工程地理位置為一般區，工程範圍並無重疊到法定保護區，距離工區 500 公尺緩衝區內植物自然度 3 級以上之比例分為 58% (一工區)、66% (二及三工區)、58% (四工區)、39% (五工區) 及 55% (六工區)，緩衝區涵蓋到保安林地且工區兩岸多為竹闊混合林，沿著河岸及山谷形成連續性的生態廊道，屬自然良好棲地(圖 5-74)。依據河溪棲地評估結果顯示，除了內門六工區(總分 100 分)左岸之農業活動程度高外，其他工區總分皆在 101 分以上，為良好等級。另外，根據台灣動物路死觀察網公布的資料，一工區曾出現保育類第Ⅱ級穿山甲、領角鴞及鳳頭蒼鷹紀錄；二及三工區有保育類第Ⅱ級穿山甲紀錄；四、五及六工區則有保育類第Ⅱ級松雀鷹之路殺數據(附錄五)，表示本工程範圍為這些物種直接相關之棲息或繁殖棲地。生態檢核區位區分為「生態敏感區」，故本工程生態敏感度初步分級結果為第一級，應進行全生命週期生態檢核作業。

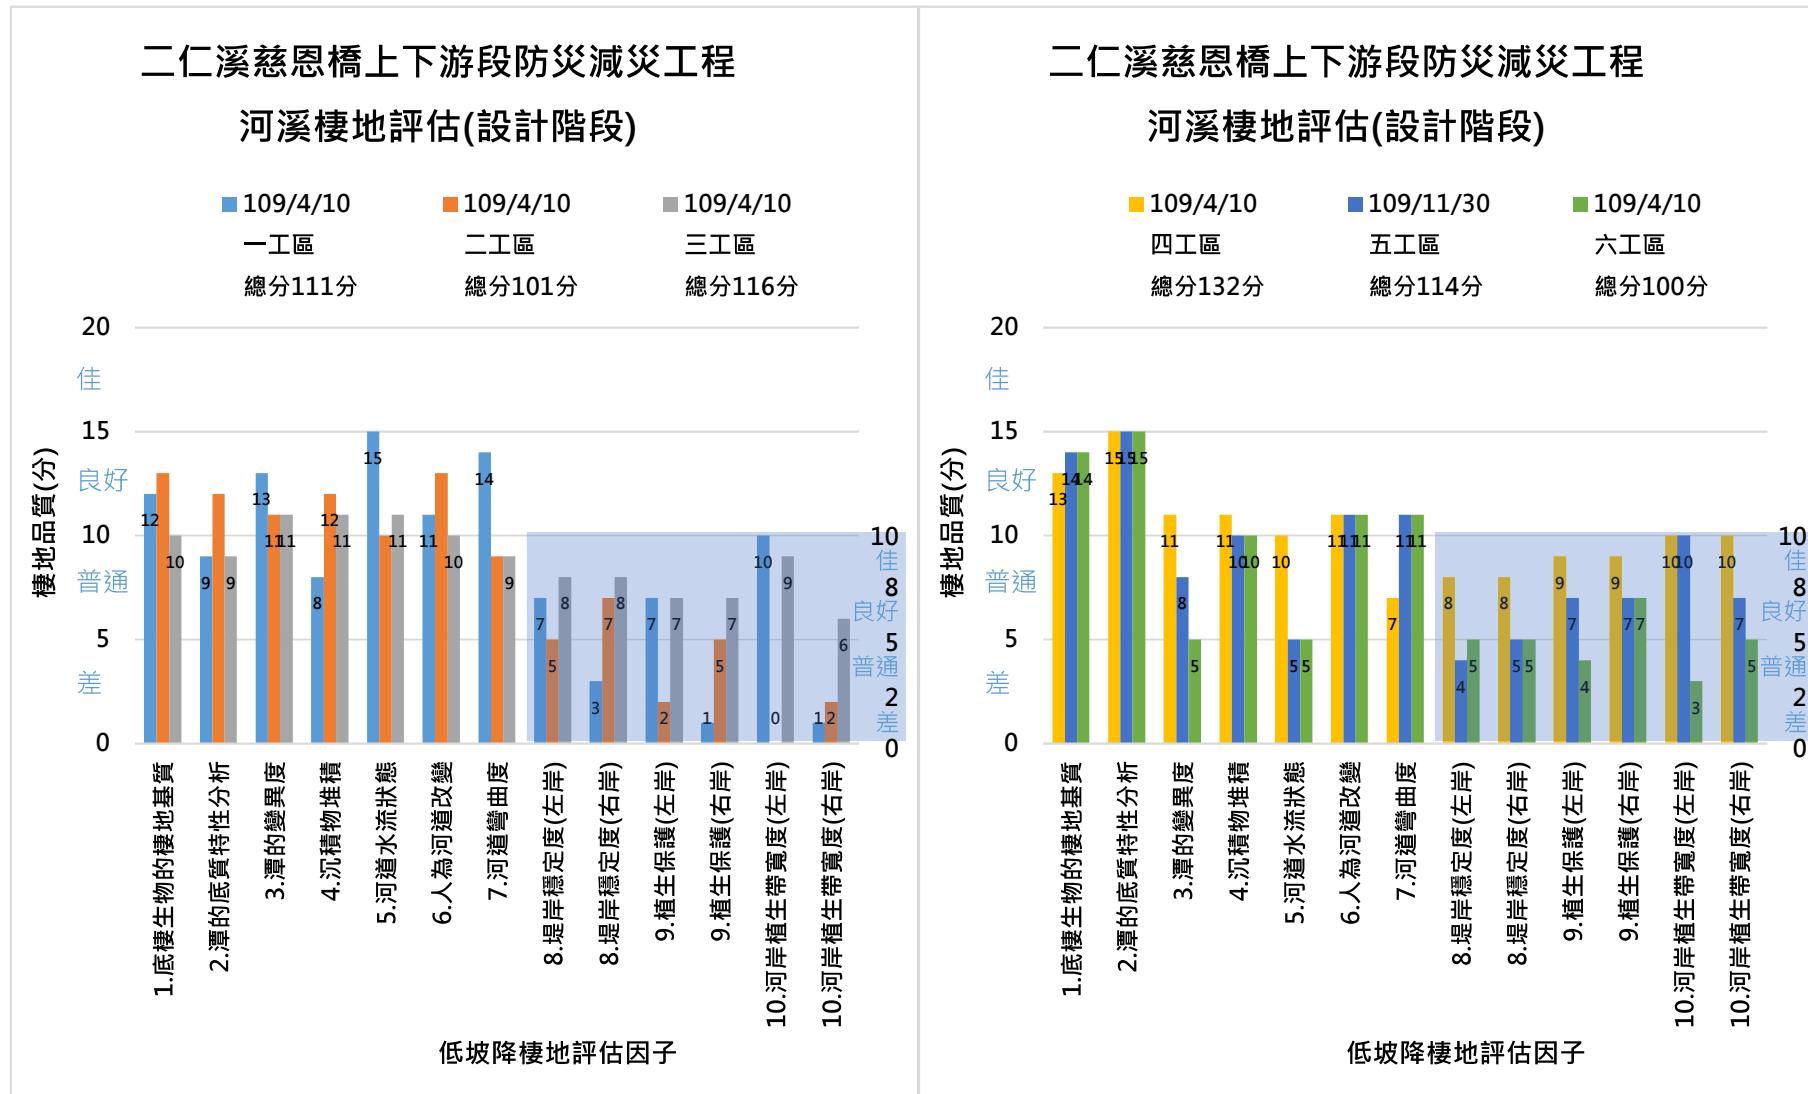
圖 5-73 二仁溪慈恩橋上下游段防災減災工程河溪棲地評估結果

河床坡降 0.01 以下(財團法人成大研究發展基金會，2007)。本團隊應用美國環境保護署「快速生物評估方法(Rapid Bioassessment Protocols, RBPs)」之低坡降棲地評估(Low Gradient Habitat Assessment)，進行本工程設計階段(109/4/10、109/11/30)的物理性棲地品質評估。根據圖 5-73 河溪棲地評估結果，各工區河道基質以卵礫為主，除一工區為青灰岩地形、三工區大坪二號橋為轉彎段，棲地基質與潭的底質為「普通」等級，其他工區則為「良好」等級；六工區因地處海拔較高，枯水期呈現部分斷流情形，水域環境因子評分較低，為「差」等級，其他工區具常流水為「普通」至「良好」等級。因一工區右岸為泥岩地形，故堤岸穩定度及濱岸植被因子評為「差」等級。二工區左岸為泥岩因長期大水沖刷侵蝕而崩塌，導致植被覆蓋率低且植被帶寬度不連續，且右岸私人竹林已經砍除，濱岸植被因子亦為「差」等級。其他工區堤岸穩定度及濱岸植被因子為「普通」至「良好」等級。

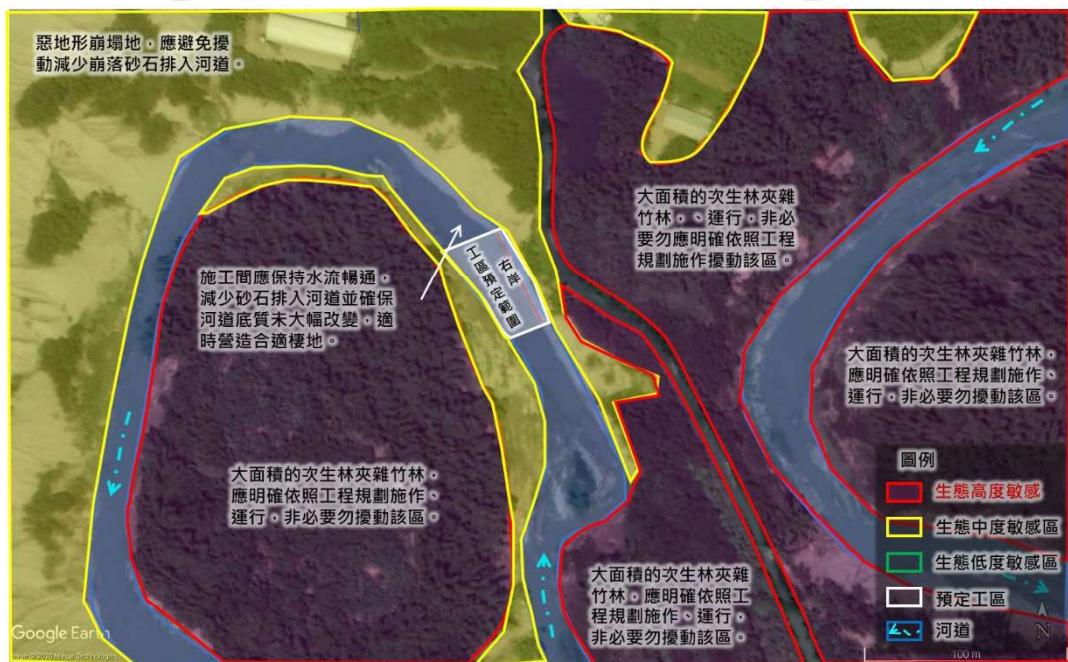
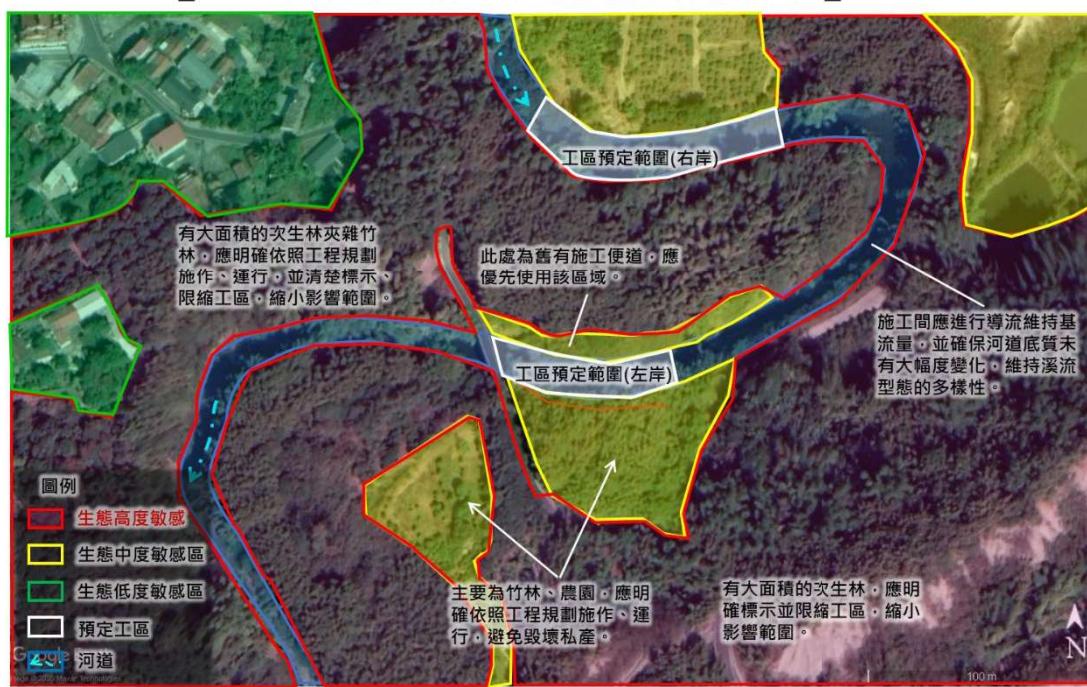
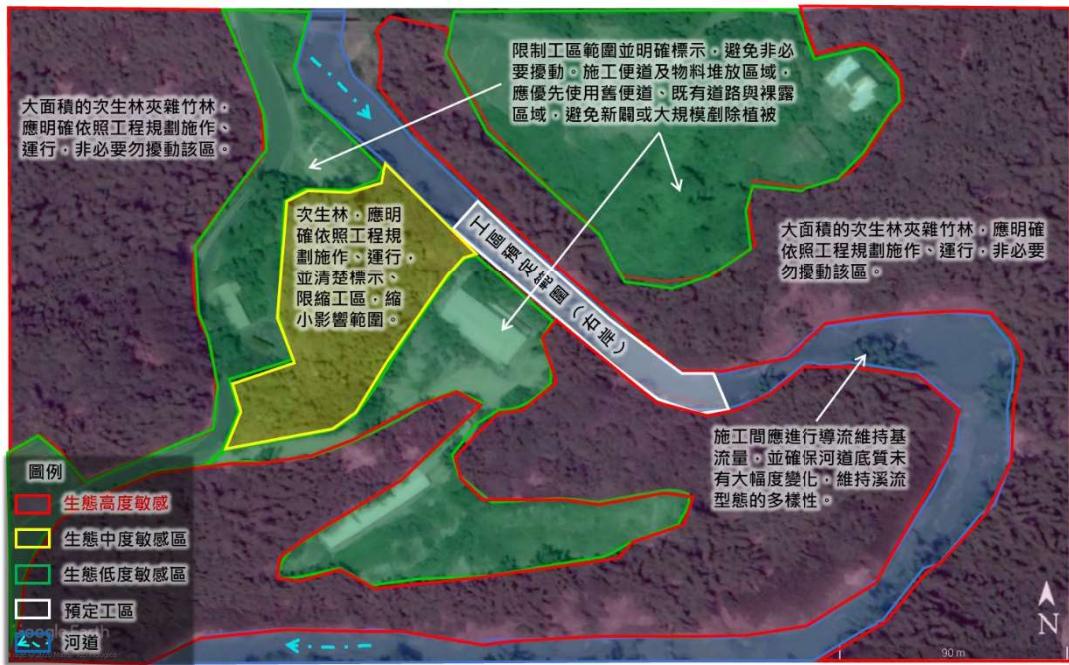
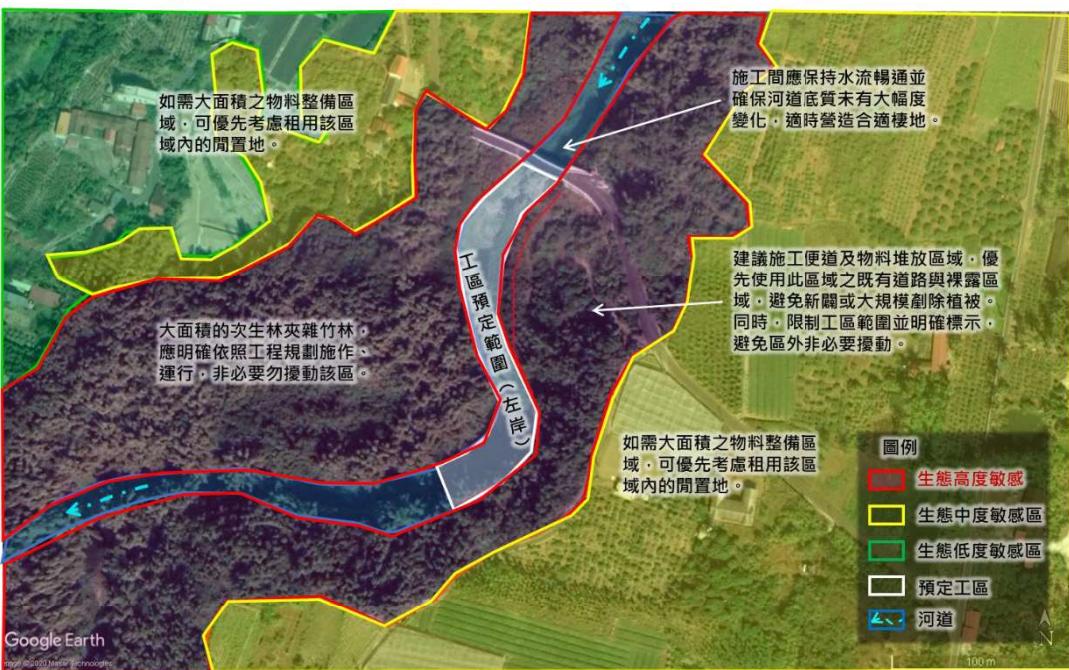
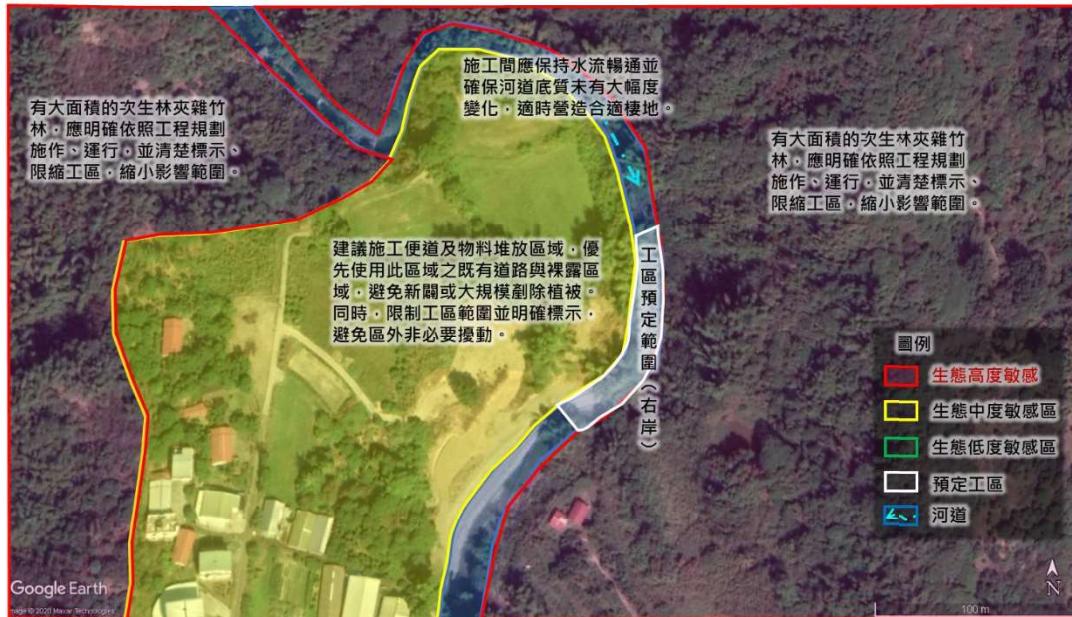
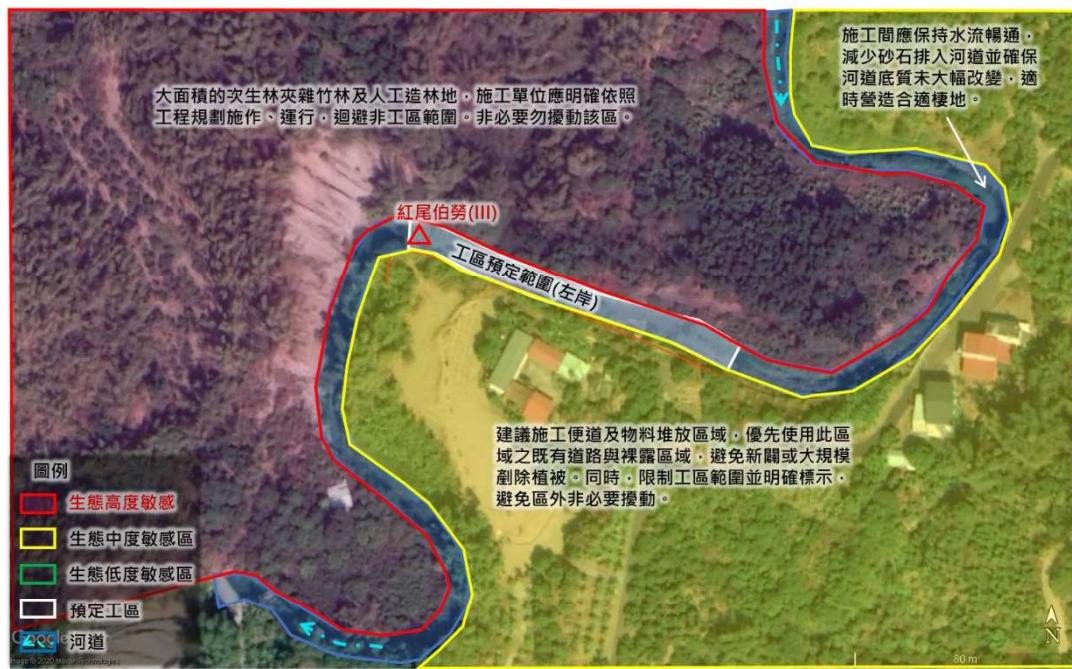
圖 5-74 二仁溪慈恩橋上下游段防災減災工程之小尺度生態關注區域  
圖

本案工程採柔性石籠護岸方案，通常石籠護岸完工後，工程起終點採取緩坡平順堆疊砌石，可促進植生回復。

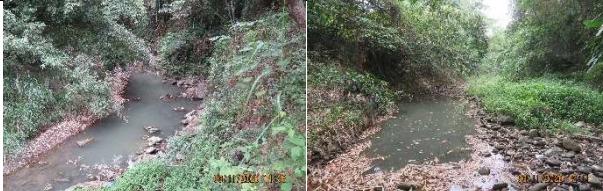
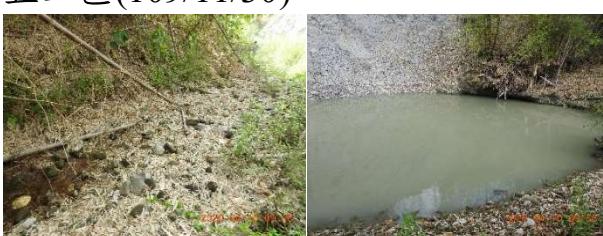
項目	項次	檢查項目	照片及說明
生態保全對象	1	部分河段乾季易斷流，深潭處則形成生物避難區，應避免剷除深潭；另施工期間減少擾動河床、保留河道中卵石，避免底質環境單一化。

<p>五工區(109/11/30)</p>

<p>六工區(109/4/10)</p> <p>日期：109/4/10 及 109/11/30 由生態團隊拍攝</p> <p>說明：五、六工區工程範圍於枯水期幾近斷流，深潭建議保留，避免整平溪床，作為水生物避難所。</p>
	2	部分工區施工範圍可能涵蓋周遭次生林或竹林，應儘量維持綠地面積，縮減影響範圍，避免綠地破碎化。

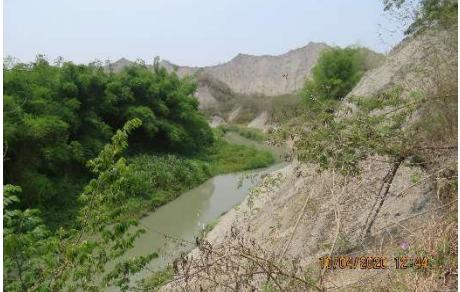
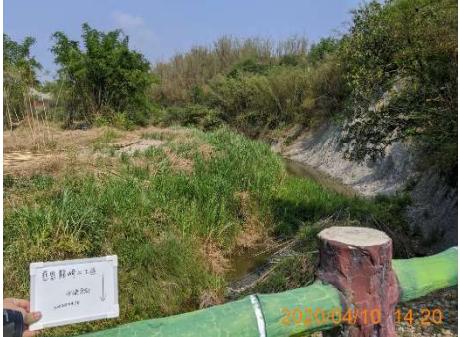
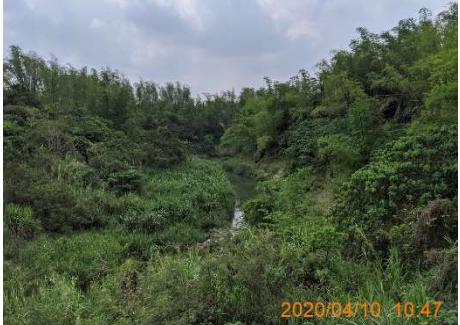
<p>←一工區</p>

<p>←二工區</p>

<p>2020/04/10 10:47 ←四工區 日期：109/4/10 由生態團隊拍攝 說明：往下游拍攝，建議保留現地綠帶區域(除一工區右岸泥岩地形)。</p>
生態保育措施	<p>1 各工區應明確以警 示帶、圍籬等標示 並限縮工區範圍。</p> <p>2 施工期間勿過度擾 動河床並維持基流 量，保留或完工後 營造水域多元的棲 地型態(深潭、淺 灘、淺瀨)。</p>	<p>說明：工區範圍應以警示帶、圍籬、 界標等方式，明確標示工區範圍減少 區外非必要擾動。</p>

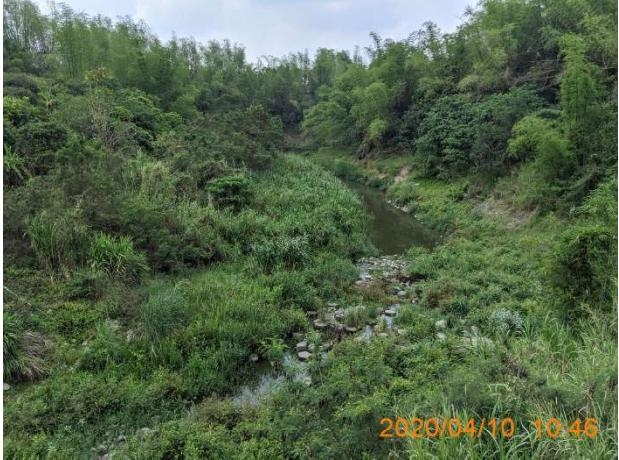
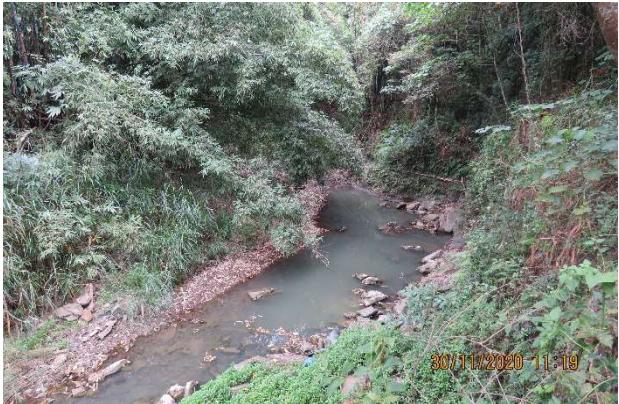
<p>2020/04/10 10:46 四工區(109/4/10)</p>

<p>30/11/2020 11:19 五工區(109/11/30) 日期：109/4/10 及 109/11/30 由生態團 隊拍攝 說明：四工區往下游拍攝。五工區往 上游拍攝。河流型態應有深有淺多樣 化，應避免大規模剷除河道中的植</p>

被，如工區涵蓋部分河道，施工時應予以導流，維持基流量。
3	減少工程土砂流入河道影響濁度。

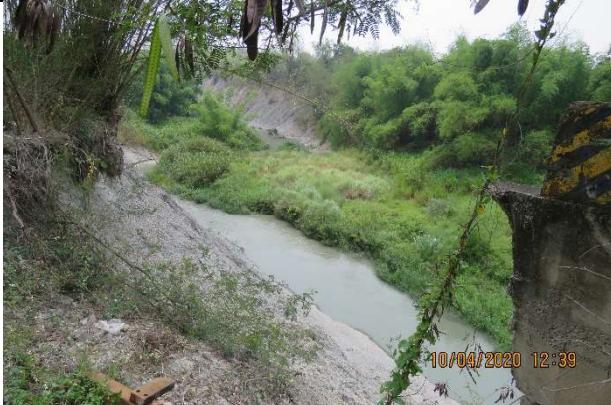
<p>日期：109/4/10 由生態團隊拍攝 說明：工程施作時，應避免大量土砂流入河道，造成濁度拉高、淤積，甚至阻礙水流等。部分工區位於惡地形裸露側，土石容易滑落，應多加注意。</p>
4	相關工程便道、物料整備堆方區域，應優先使用既有便道、空地，避免新闢。

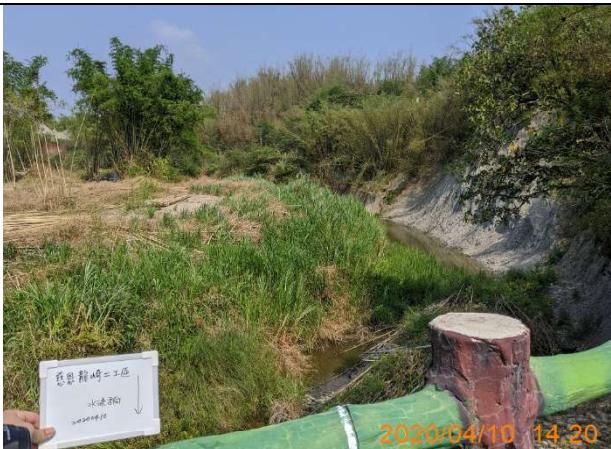
<p>日期：109/4/10 由生態團隊拍攝 說明：二工區往上游拍攝。工區(左岸)之對岸(右岸)原為竹林，過去曾有工程便道。本次勘查右岸竹林已被伐除。</p>
5	工區、堆置之土方等應以草蓆、黑網或灑水等方式，減少揚塵，提增空氣品質。

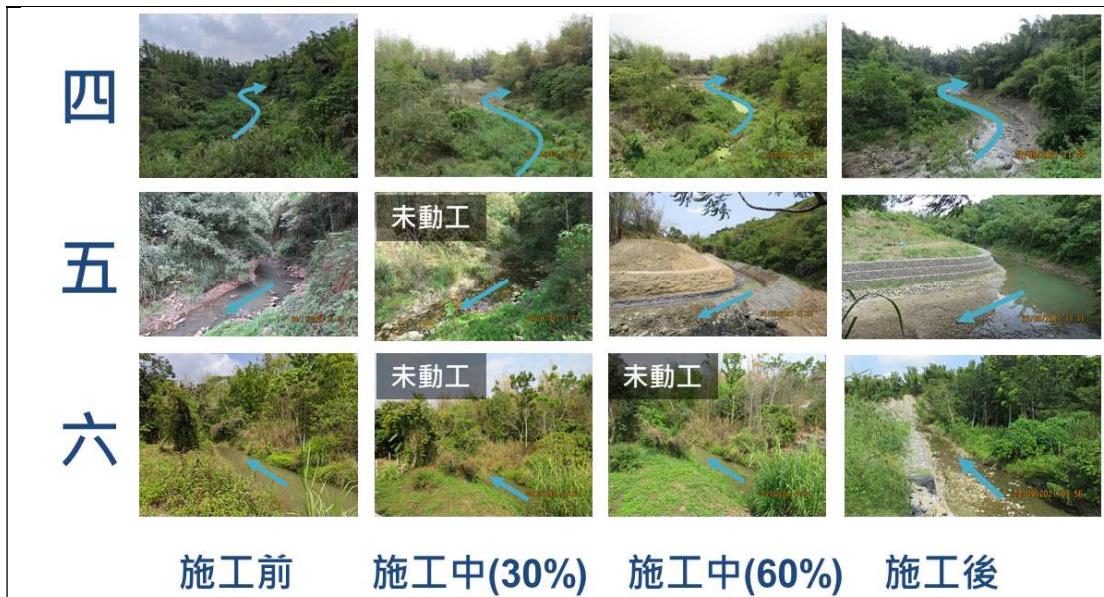
第一次施工中(施工進度約 30%)複勘於 110/3/4 辦理，與監造工務所承辦及施工廠商進行會勘，確認工區棲地品質、生態保全對象及生態保育措施執行情形。本次會勘時三、五、六工區尚未施作，正在施工中的一、二、四工區，施工便道優先利用已受干擾環境(如一工區便道由前期道路旁擋土牆工程之暫置平台區域延伸)。一、二 B 工區在施作岸所設置的臨時便道，皆有擾動部分河床，但有進行導流或設置涵管，避免過多工程土砂流入水體中。監造工務所已指示施工廠商於完工後復原時，局部挖深營造深潭區，並勿再擴大開挖到目前已保留的次生林。本次勘查發現四工區周遭竹林有台灣獼猴族群，建議應施工時應約束施工人員友善對待出沒動物，避免餵食、驚擾、獵捕、傷害，並且應妥善處理民生垃圾，避免動物誤食。因工程進展飛速，同月 31 日辦理第二次施工中(施工進度約 60%)複勘，工程進展為一、四工區幾近完工，二工區施工中、五工區甫進場整地，三、六工區尚未施作。施工廠商確實於一、四工區執行營造出大小不一的連續深潭區，可讓水生物短暫躲藏棲

息，且未致乾季斷流或形成伏流，效果相當不錯。五工區施工路線已避開本團隊原訂定的生態保育對象—茄冬，故與施工廠商確認本工區的生態保全對象：溪水已導流至左岸(非施作岸)，非施作岸岩盤以上邊坡有部分裸露面，但上方林相佳，竹林下層有不少大型山棕，建議施工迴避，並以警示帶設立界線，避免施工人員機具破壞。另外本團隊提醒工程單位注意尚未施作的六工區，近施工起點的轉彎段，為目前乾季僅存的自然深潭，施工時應迴避此生態保護區，並以警示帶設立界線。

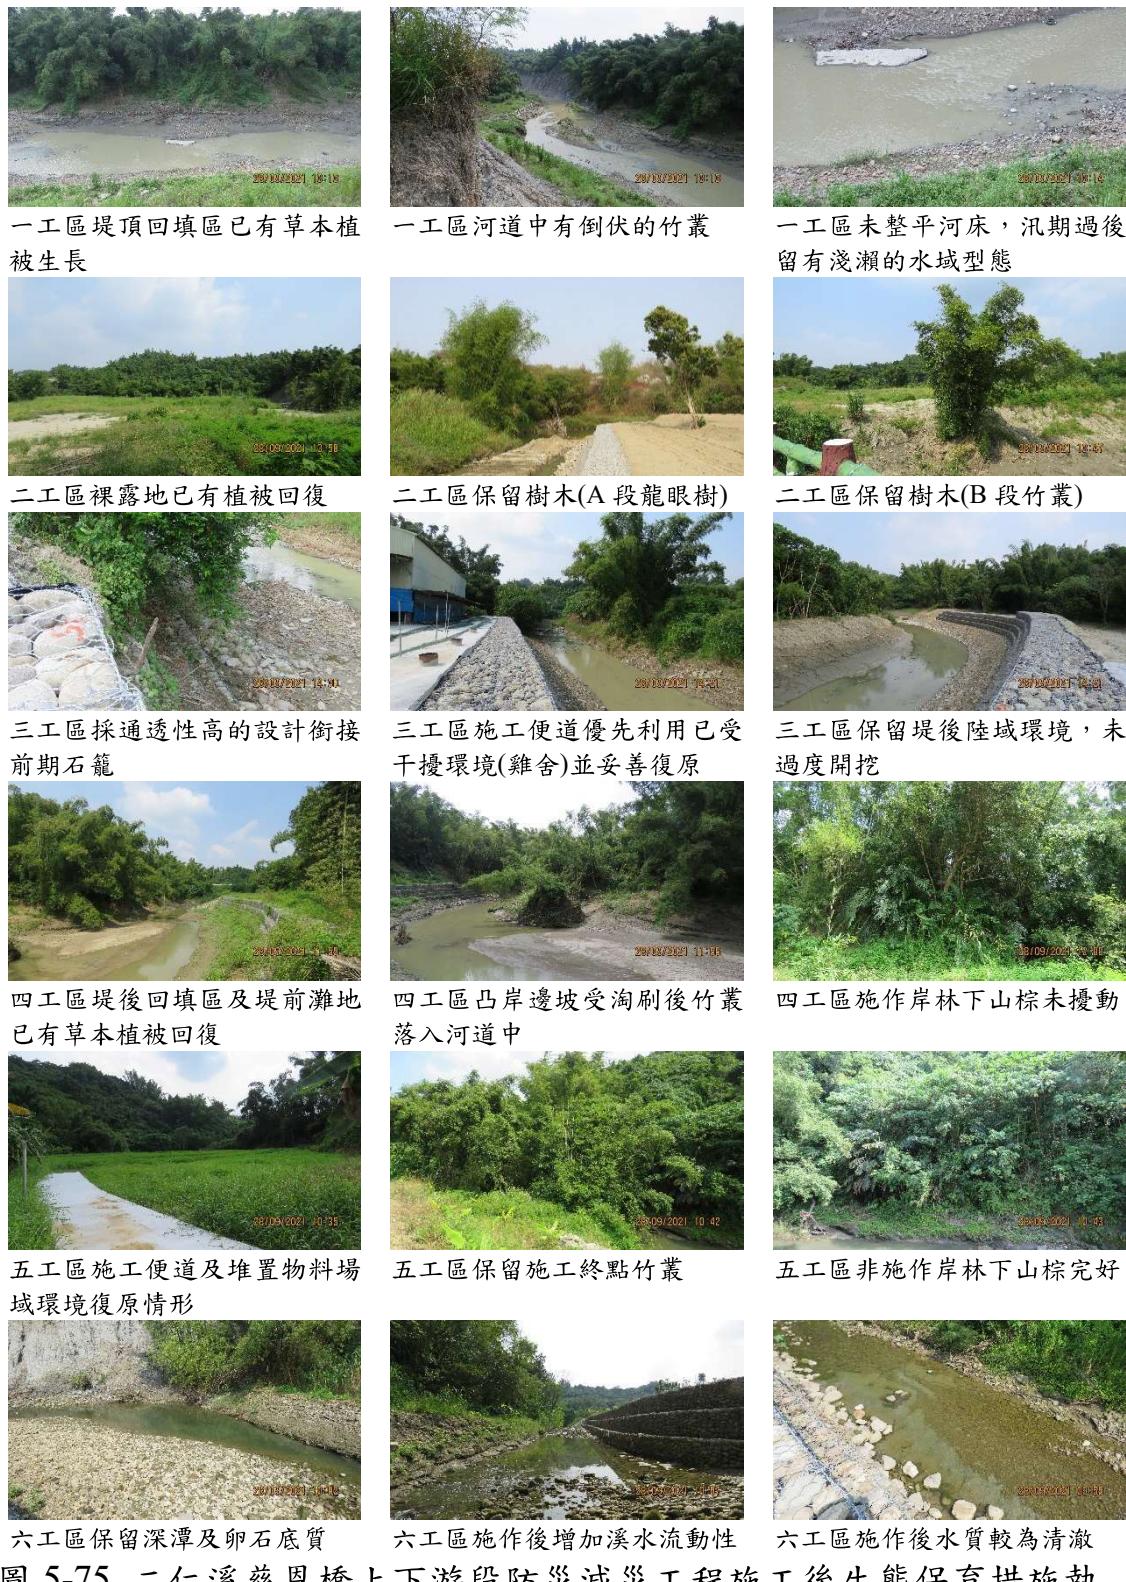
圖 5-75 二仁溪慈恩橋上下游段防災減災工程施工後生態保育措施執行狀況

本團隊與第六河川局監造工務所承辦確認施工廠商已完成所有工項後，於 110/9/28 會同雙方辦理施工後勘查，生態保育措施執行狀況如圖 5-75。本案一及四工區未整平河床，並營造連續性深潭，於乾季時形成暫時性水域可提供水生物棲息；汛期後，經河水自然營力雖有堆積情形，但仍有部分區段為淺瀨的水域型態。除二工區原為竹林(地主在設計階段自行伐除)，施工廠商利用該已受干擾環境作為堆置物料場域，施工期間顯得較為裸露，其他工區施作時干擾範圍皆有達成最小利用之原則。生態保全對象(四工區及五工區林下山棕、六工區自然深潭等)皆未因工程而遭受破壞，且施工廠商自行於二工區保留溪水入彎處龍眼樹及大坪橋上游右岸竹叢。

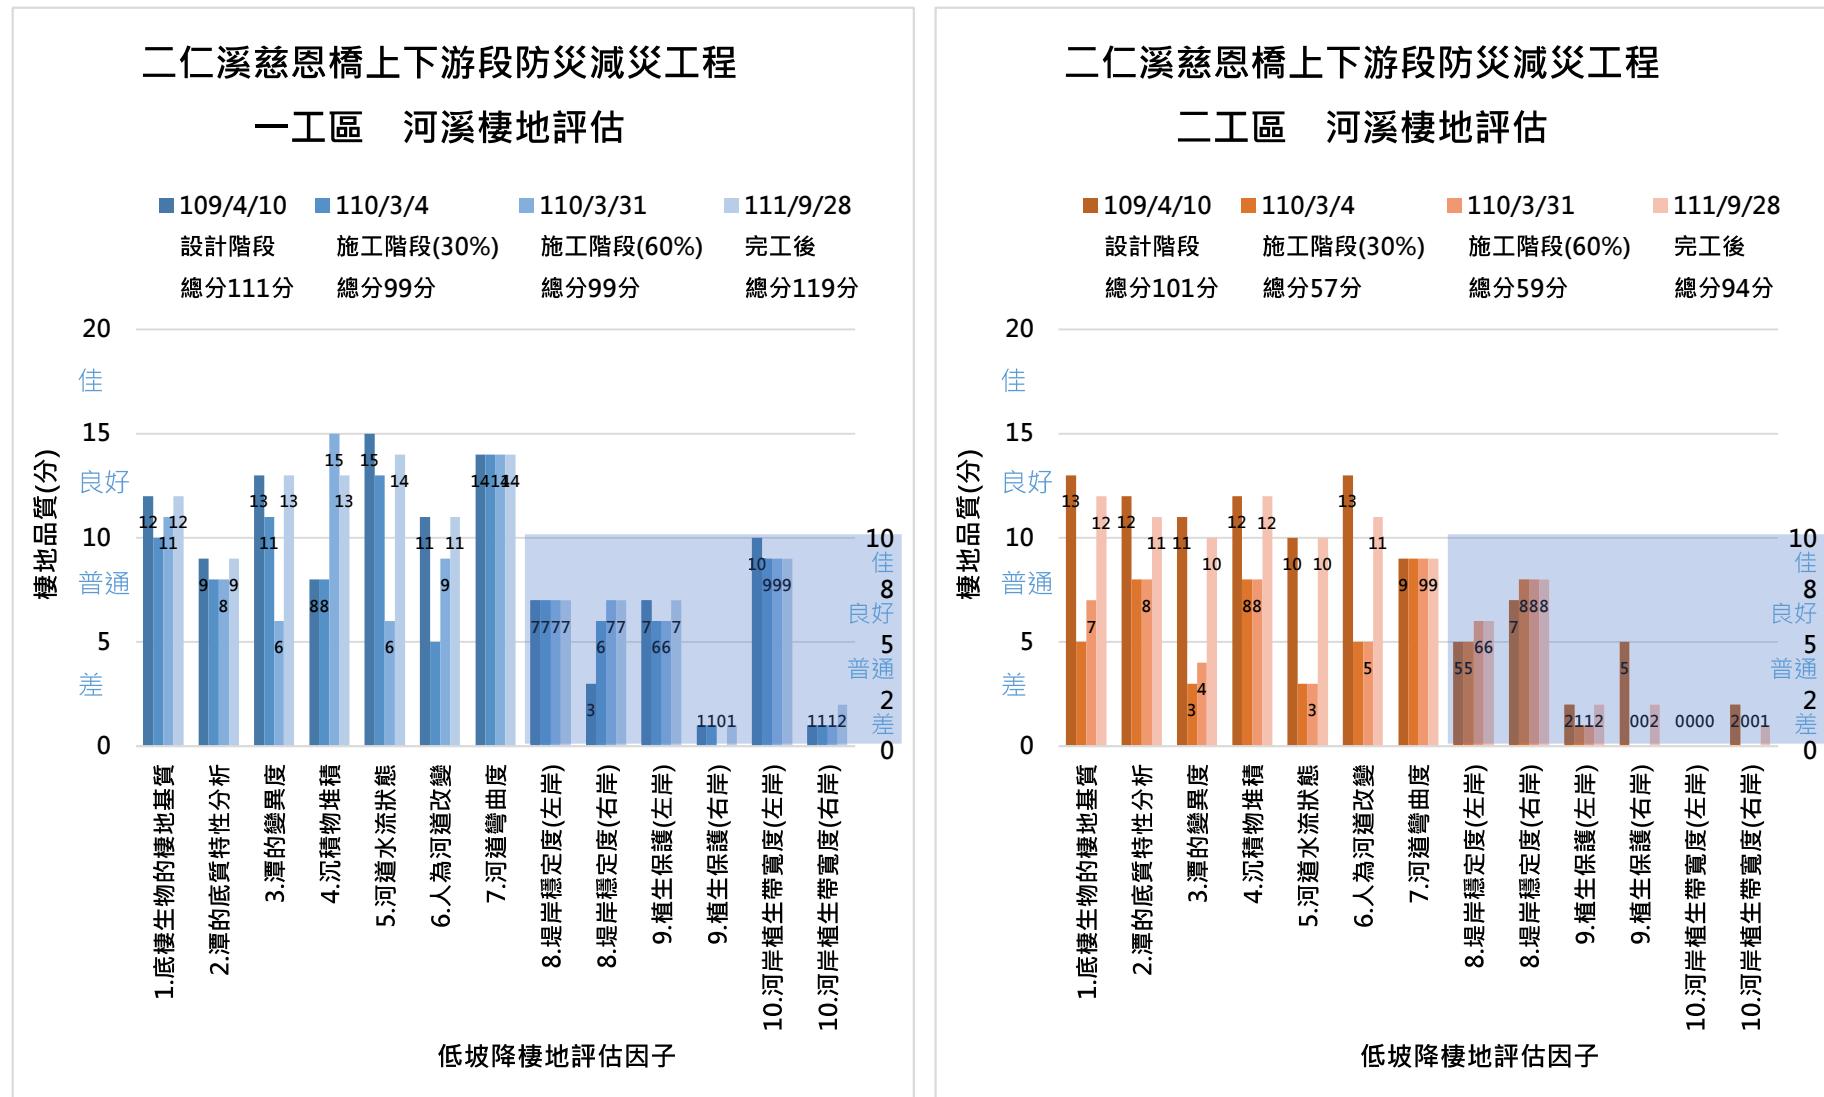
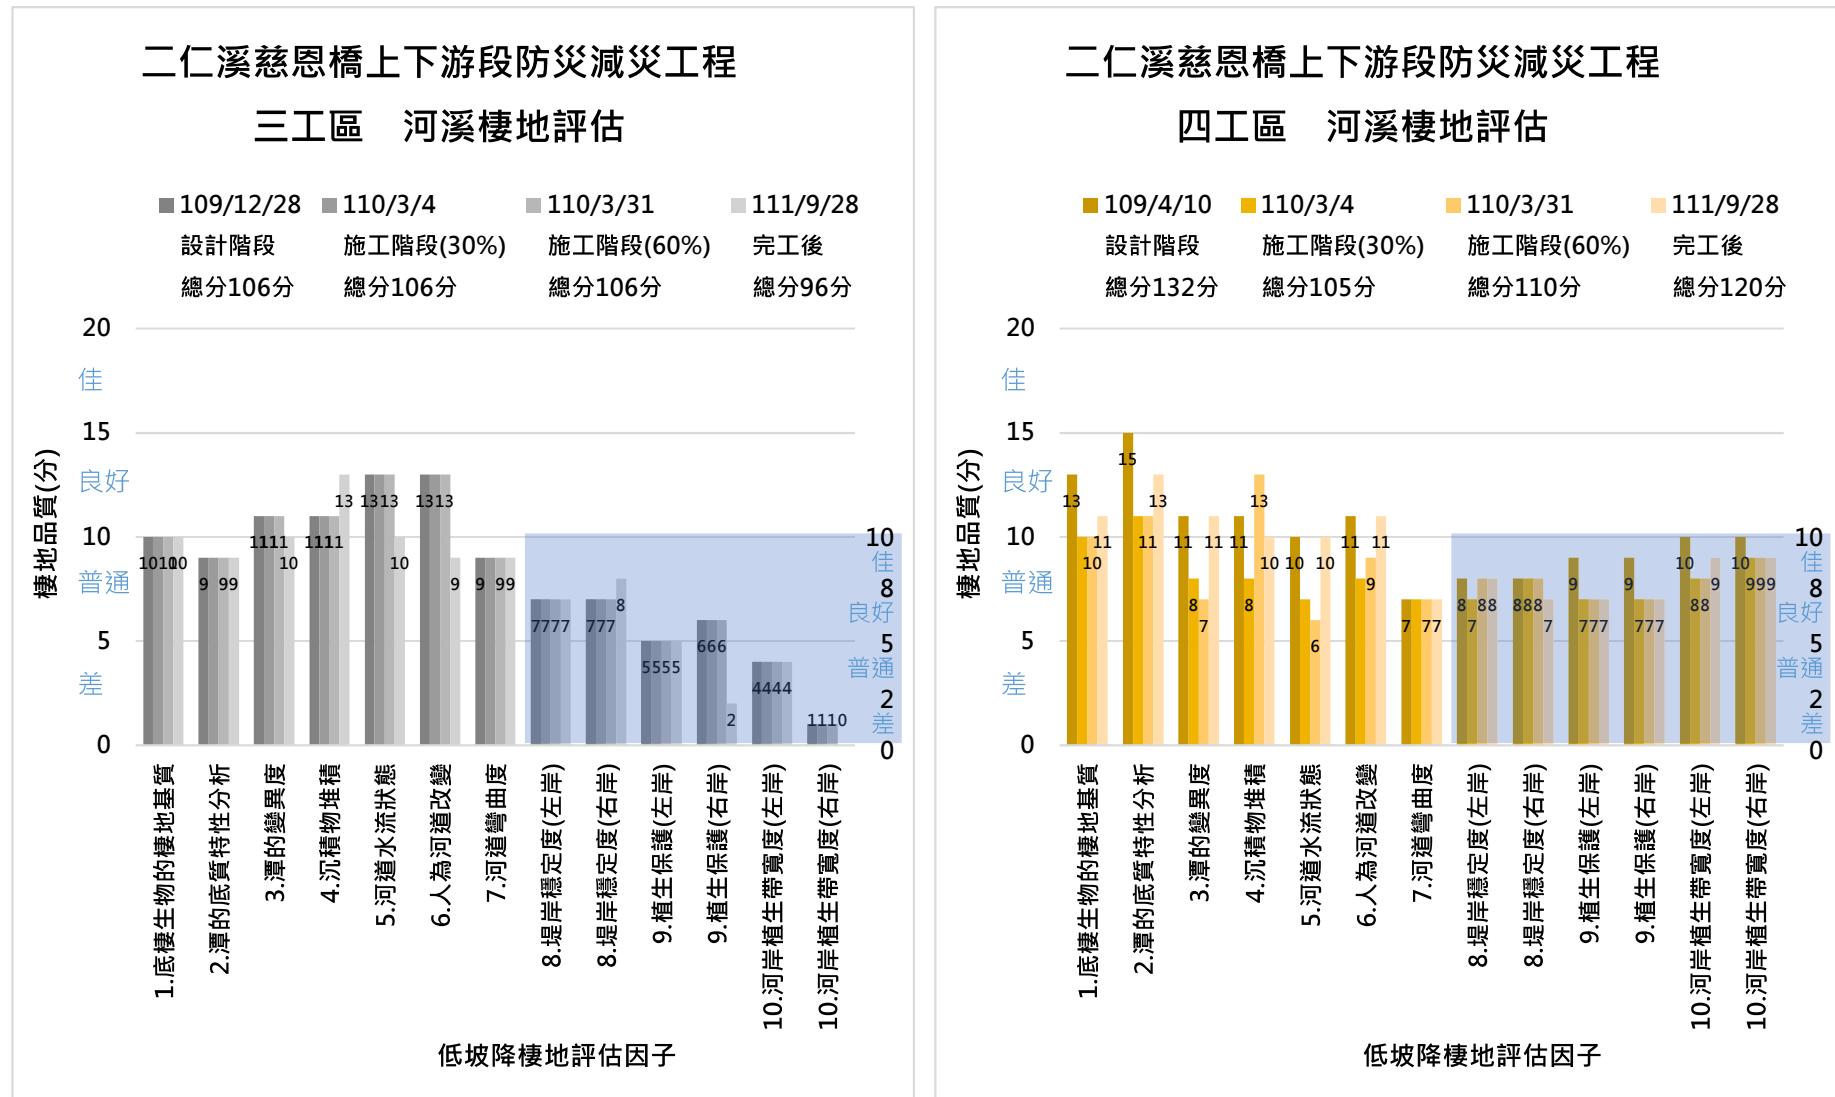
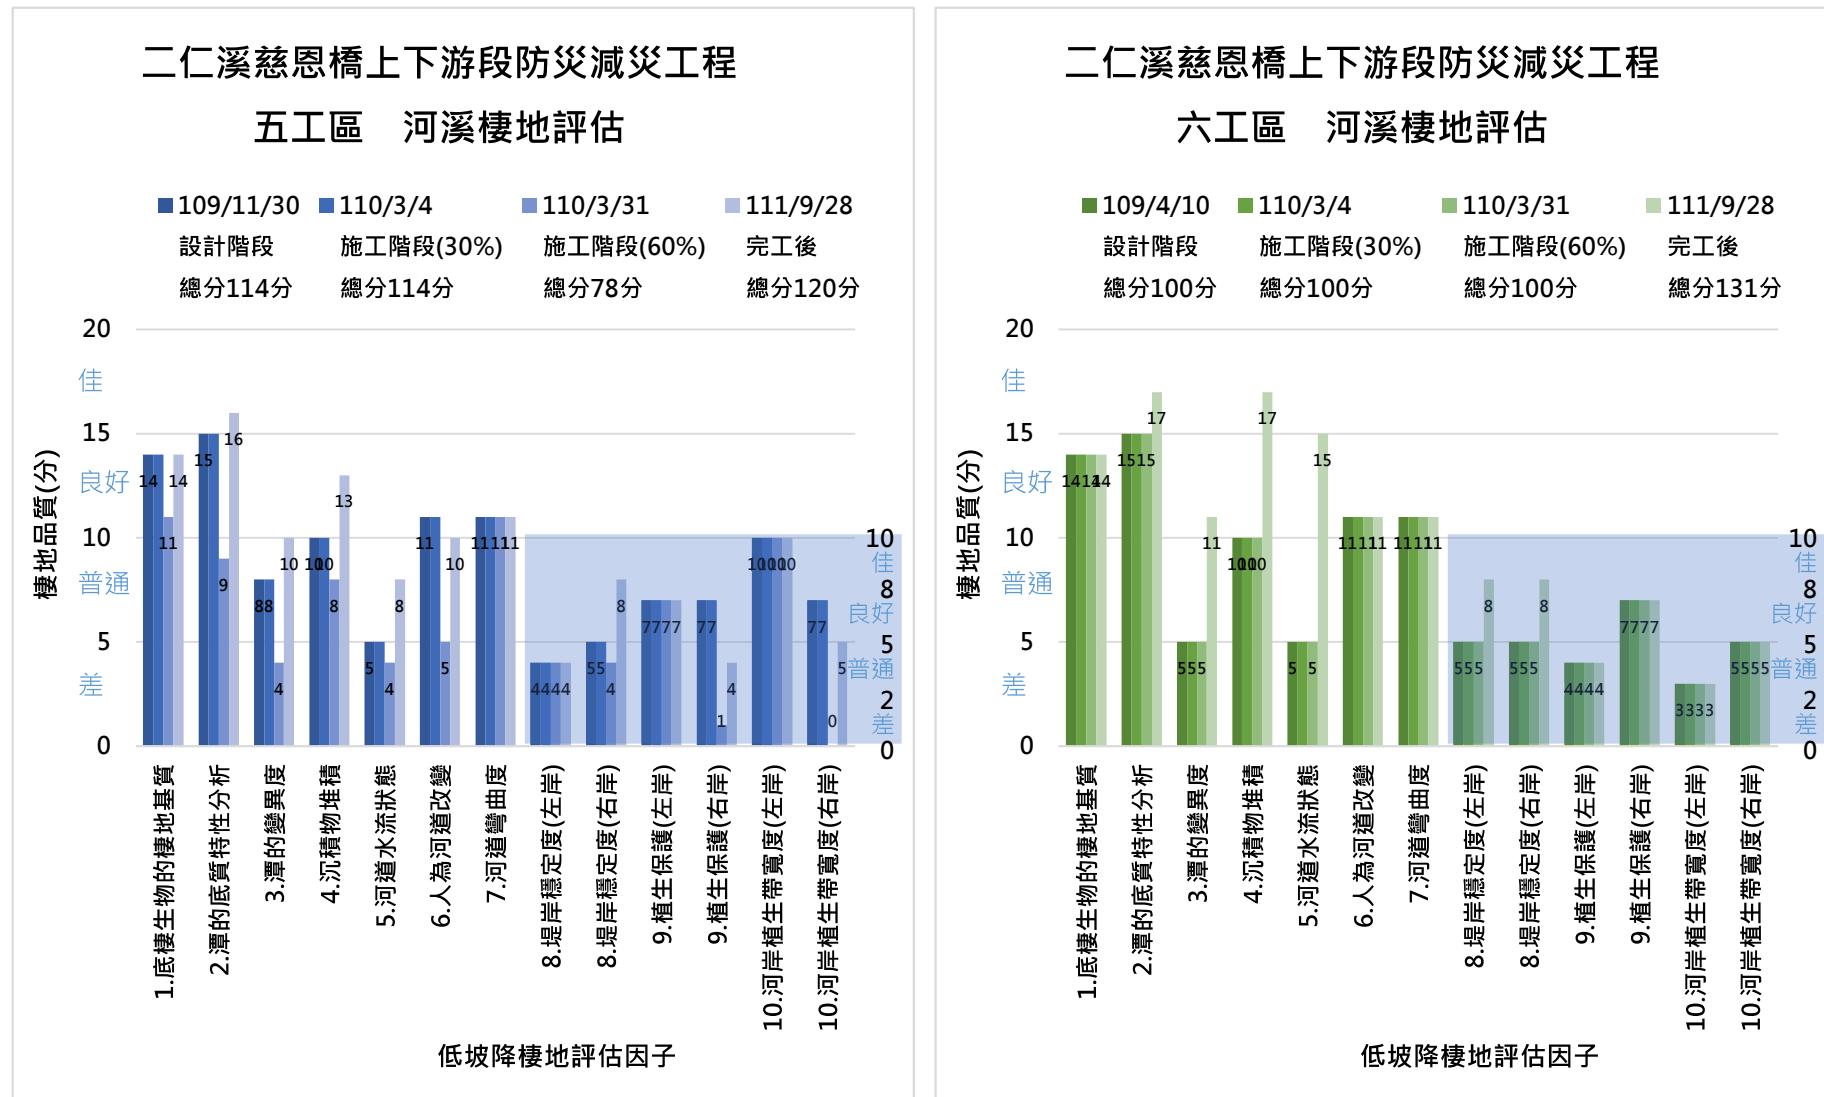
圖 5-76 二仁溪慈恩橋上下游段防災減災工程之溪流物理性棲地品質評估

以「河溪棲地評估指標」評估溪流物理性棲地品質(圖 5-76)。

本案工程皆為石籠新建工程，各指標變動情形除受工進影響(如三工區為最後施作之工區，前三個階段指數無太大變化)之外，施作時的底棲環境、水域環境、人為干擾、堤岸植被等項目評分皆減少，較早完工之工區則因植被有所回復、河道清整減少沉積物堆積或溼季水流增加等而使總分增加，二、三工區完工後，整體環境由「良好」降為「普通」等級，其他工區則維持「良好」等級。

進一步於完工後至少 1 個月(110/11/4)以「生態檢核生態效益短期評估法」(觀察家生態顧問有限公司，2013)來評估棲地保留干擾後回復能力。經評估(1)棲地保護及復育、(2)構造物影響及(3)施工保護共 9 個項目之平均分數為 2.78 分，接近「佳(3 分)」等級，顯示施工過程對生態的衝擊較小，保留工區環境在人為干擾後自然回復之潛勢(表 5-77)。建議未來工程完工時若正值乾季，可營造連續性深潭，減少斷流或形成伏流情形，提供水生物短暫躲藏棲息之棲地。另外，二仁溪中、上游因有養豬業等畜牧廢水排放，加上平時的基本流量很小，不足以稀釋污染而自淨，造成溪水污臭及優養化。過去常有社群團體或生態專家學者表示，相關主管機關應先完成水質改善後再辦理周邊環境營造，較能提升民眾親水意願。若第六河川局有相關人為環境營造規劃，應整合各部門所負責之水質改善計畫，並加強辦理民眾參與探討日後維護管理方案，以提升環境營造效益。
