5.2 曾文溪新中堤防防災減災工程併辦土石標售(第一批)

「曾文溪新中堤防防災減災工程併辦土石標售」為銜接上下游已完成整治之日新護岸及渡頭堤防，以疏導水流並增加通洪斷面，維護河防安全。其他曾文溪相關工程計畫方案如深槽抬高、高灘地(寬>150m 之平水位至 Q1.1 洪水位間)部分消除 30-50%、改善彎處丁壩造低灘等，應考量重建濱水帶、減低排水匯流處落差、灘地渠道化之排水恢復自然蜿蜒及重建水陸域橫向連結，可採用堤岸緩斜坡設計、堤防培厚造林、堤後排水採緩坡草溝或設置動物通道等生態保育策略(中興工程顧問股份有限公司，2015)。本工程共分為兩工區，一工區位於臺南市官田區曾文溪右岸，為銜接渡頭排水背水堤新建堤防 500 公尺；二工區位於善化區曾文溪左岸茄拔護岸(台 1 線至國道 3 號)高灘地降挖 1.5 公尺及越堤路整建。

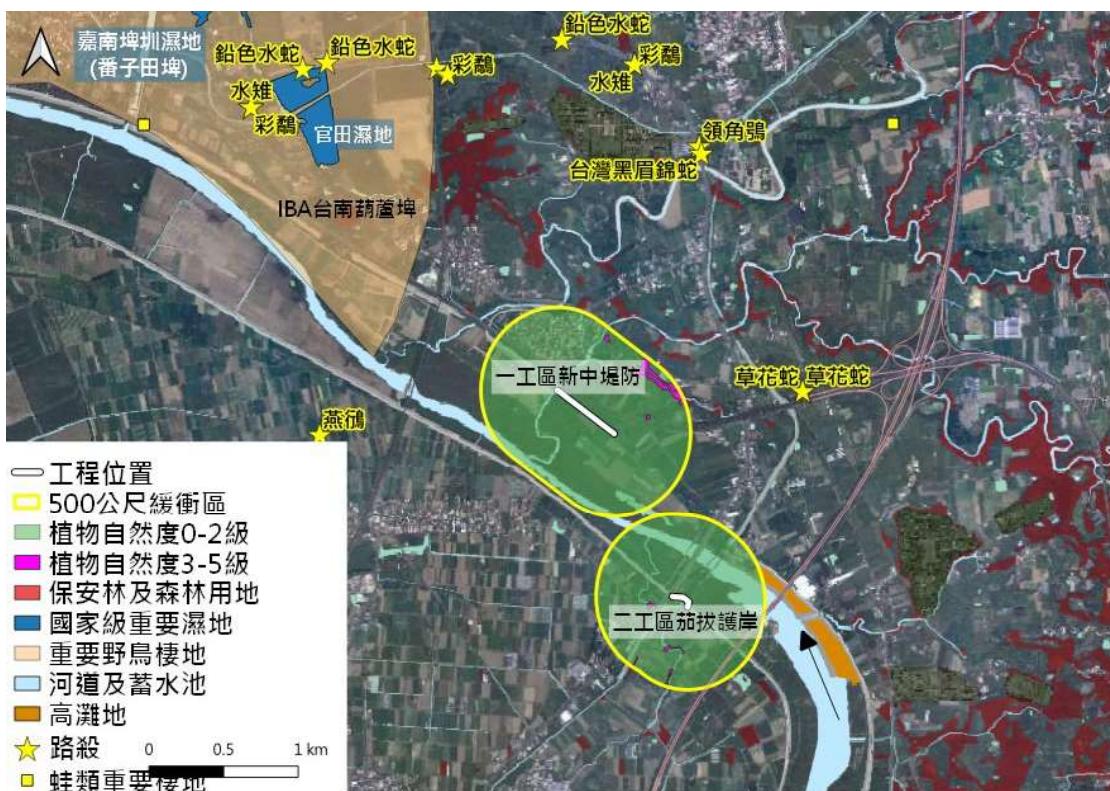
圖 5-8 曾文溪新中堤防防災減災工程併辦土石標售之大尺度工程生態情報圖

本工程地理位置為一般區，工程範圍無重疊到法定保護區或其他重要生態敏感區，惟一工區鄰近 IBA 台南葫蘆埤重要野鳥棲地(距離 2.1 公里)與國家級官田重要濕地(距離 3.2 公里)(圖 5-11)。從訪談及文獻資料已知保育類為台北赤蛙、金線蛙及水雉。台北赤蛙為珍貴稀有保育類第 II 級且屬於台灣紅皮書國家瀕危(NEN)類別、金線蛙為應予保育之保育類第 III 級及國家接近受脅(NNT)之關注物種。保育類第 II 級水雉則為台灣紅皮書類別國家易危(NVU)鳥類。另外，一工區及二工區之 500 公尺緩衝區內植物自然度 3 級以上比例分別為 1% 及 0.4% (表 5-9)，顯示工程範圍人為干擾較為頻繁。本團隊於 108/9/12 現場勘查及

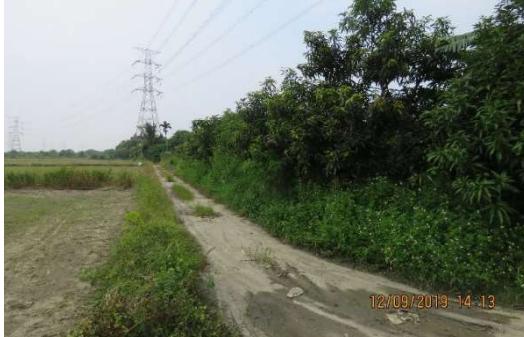
現場勘查狀況	
a.一工區新中堤防預定工區範圍

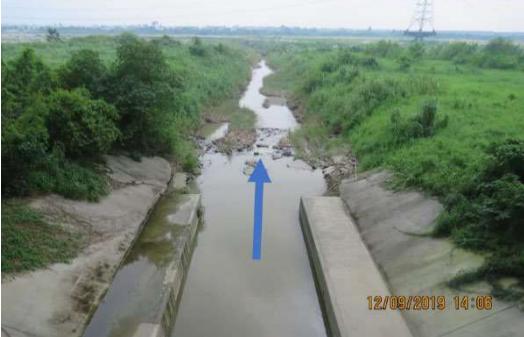
b.一工區起點之渡子頭排水

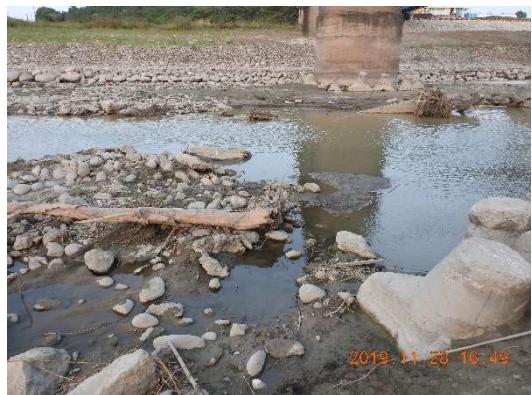
c.二工區茄拔護岸預定工區範圍

d.二工區有急流、淺瀨、深潭等較多樣的水域棲地類型，另有數個倒伏之大型枝幹可成為水生物庇護所

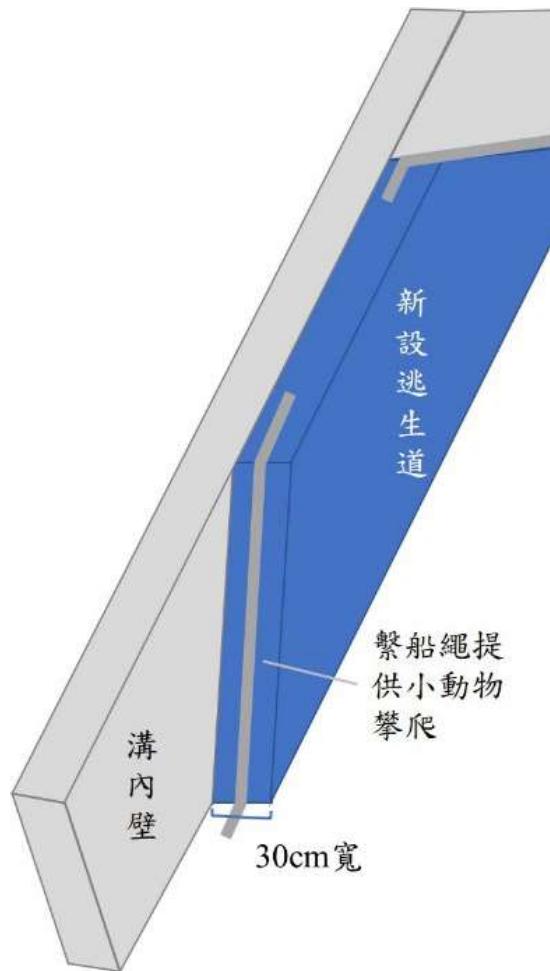
e.建議堤後排水溝設置動物通道形式
(本團隊莊伶萱繪製)：表面粗糙化之梯形緩坡構造物(坡度需小於 40 度)

- (a) 堤岸採用 1:1.2 至 1:2 緩斜坡之梯形斷面設計為最佳方案。
- (b) 堤頂道路與堤前、堤後坡面應無落差。建議採用塊狀護欄避免阻礙野生動物通行。
- (c) 堤頂若有植栽規劃需考慮排水力，避免植物根系經常浸泡水中，以致生長不良。
- (d) 保留堤頂樹穴寬度約 2 公尺、植栽最少覆土深度為喬木類、棕櫚類：150 公分以上。灌木類：60 公分以上。藤蔓類、草花類、地被類、草皮類及其他類：30 公分以上。
- (e) 植栽樹種建議考慮台灣原生種，如台灣欒樹(台灣特有種)、苦棟(原生種)、欖仁(原生種)、茄冬(原生種)等。
- (f) 本工程自堤前灘地取土，堤前堤後覆土後的植草綠化可不需額外種植其他草種，可讓在地原生草種自行生長。但需要注意避免取自含有入侵性強的外來種如刺軸含羞木(刺軸含羞草)的土方。
- (g) 堤後堤腳若無法降低高差或放緩，則利用堤後排水，營造穿越防汛道路之野生動物通道。
- (h) 若有堤後防汛道路側溝建議至少每 100 公尺增設一處坡度需小於 40 度、表面粗糙化之動物逃生通道或採用淺草溝方案。
- (i) 施工期間勿過度擾動河床並繼續維持台一線曾文溪橋下方之淺瀨區，或完工後營造水域生物適合的棲地單元。
- (j) 可在排水豎溝出流口之緊貼堤後排水溝牆面設置梯形緩坡構造物(坡度需小於 40 度)作為動物通道(表 5-10 之 g)，

梯形緩坡之上底與豎溝出流口應無落差，且表面粗糙化可增加摩擦力；於堤後排水溝之另一牆面亦可設置幾處梯形緩坡構造物，可讓掉入排水溝之生物有機會逃生至鄰近私有果園內。

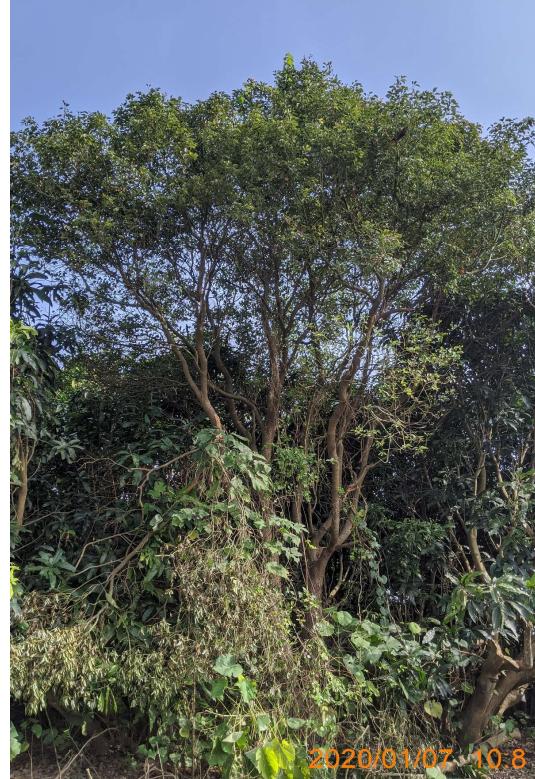
f.一工區內(23.164123, 120.330362 至
23.164123, 120.330362)建議辦理移植
之樟樹(至少 3 株)

(l) 工區範圍內有至少 3 株樟樹(23.164123, 120.330362 至 23.164123, 120.330362)，建議施工廠商辦理移植，並將移植棵數、移植地點(點位)、移植經過照片等書面紀錄，提供監造工務所及生態團隊留存並追蹤。

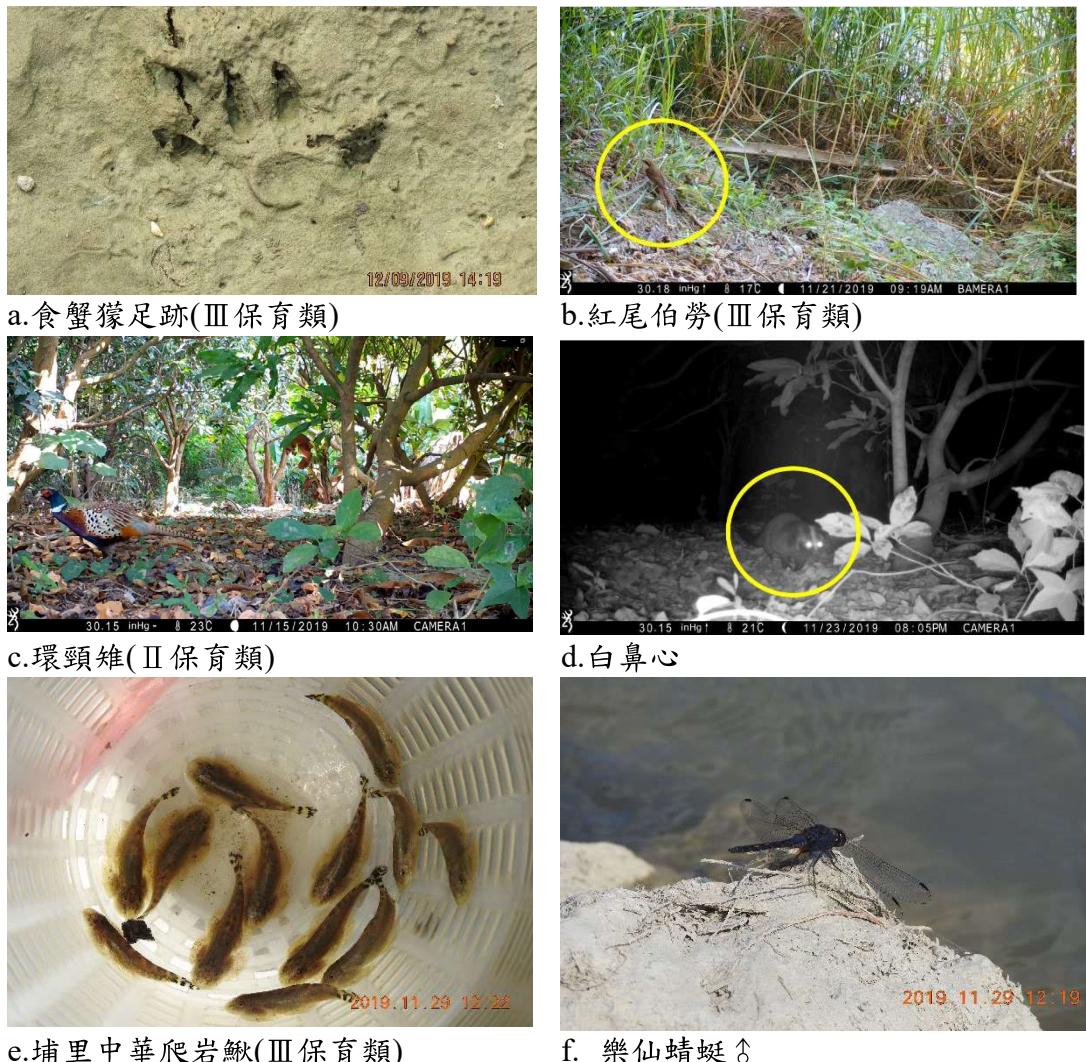
圖 5-9 曾文溪新中堤防防災減災工程併辦土石標售生物照片

108/11/8 架設紅外線自動相機，發現工區範圍內有保育類第III級食蟹獴及紅尾伯勞、保育類第II級大冠鷲及環頸雉。另外於108/11/28—108/11/29 在二工區茄拔護岸進行水域生態調查時，發現保育類第III級埔里中華爬岩鯉(圖 5-9)。且根據台灣動物路死觀察網公布的資料，工程附近曾出現保育類第II級水雉、環頸雉、領角鴞及彩鶲、保育類第III級燕鵙、鉛色水蛇、台灣黑眉錦蛇及草花蛇之路殺個體(附錄五)。表示工程範圍可能為這些關注物種直接相關之棲息或繁殖棲地。本工程生態敏感度初步分級結果為第一級，應進行全生命週期生態檢核作業。

類 4 種，其中 3 種為原生種，分別為埔里中華爬岩鰍、斑帶吻鰕虎及花鰻鱺(鱸鰻)，其中埔里中華爬岩鰍為保育類第 III 級，喜好棲息於高溶氧的湍急水域，平貼在石頭上，以刮食藻類、捕食水生昆蟲或攝食有機碎屑之雜食性底棲魚類；蝦蟹類 4 種，為原生種日本沼蝦、大和沼蝦、鋸齒新米蝦及溯河洄游型字紋弓蟹。字紋弓蟹成蟹會隨雨季入海交配，在繁殖季於溪流中下游或石塊區聚集，幼蟹再溯溪至上游成長。

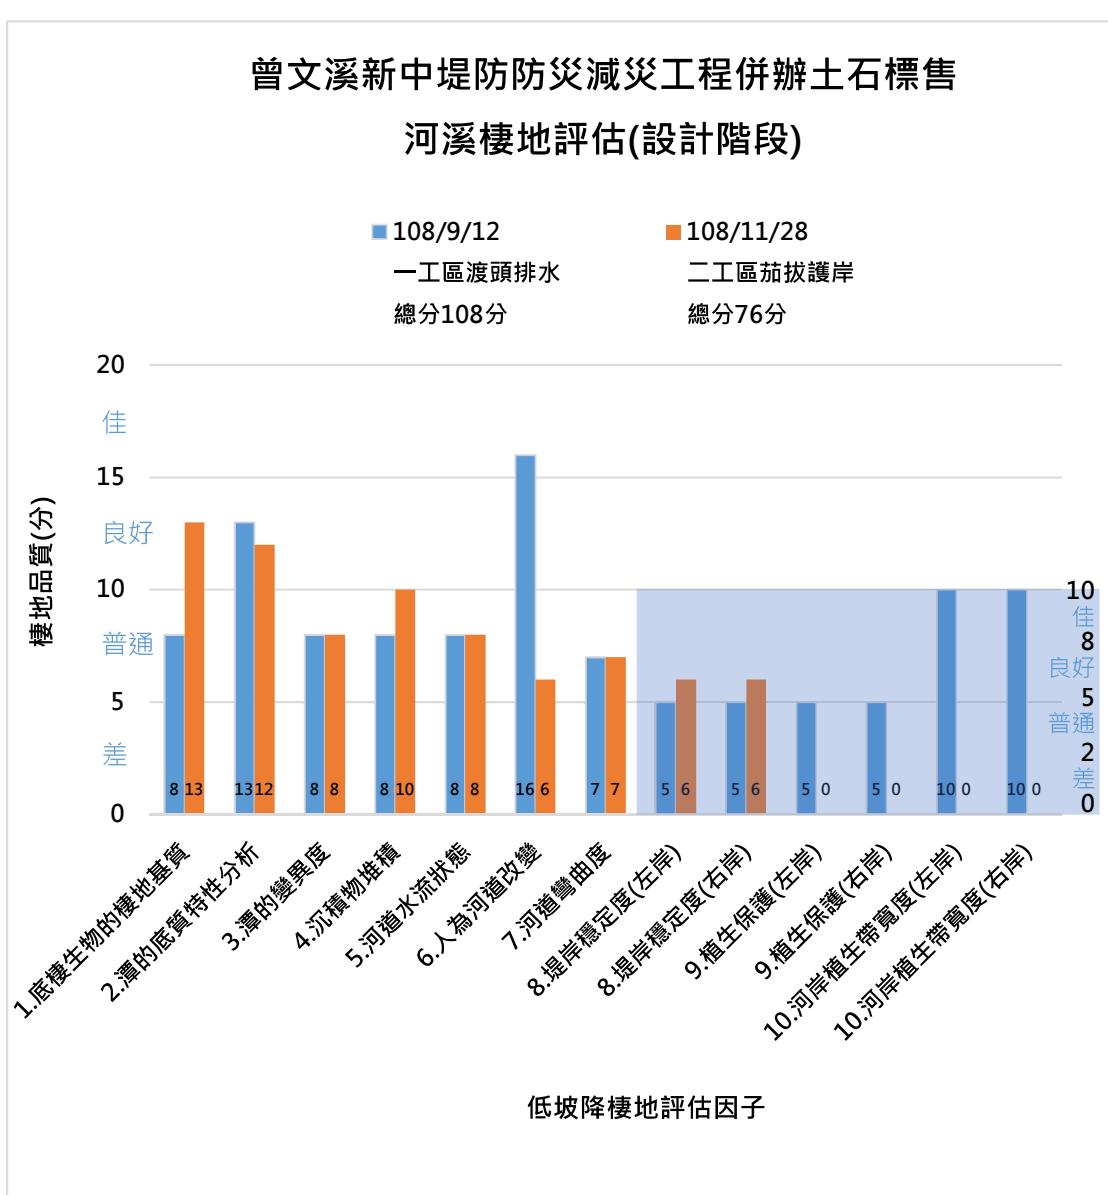
圖 5-10 曾文溪新中堤防防災減災工程併辦土石標售河溪棲地評估結果

本工程範圍位於曾文溪斷面 71-149，河川型態為山區蜿蜒型，平均坡降為 0.0001717，河床質屬砂質河床(黎明工程顧問股份有限公司，2006)。本團隊應用美國環境保護署「快速生物評估方法(Rapid Bioassessment Protocols, RBPs)」之低坡降棲地評估(Low Gradient Habitat Assessment)，進行設計階段(108/9/12、108/11/28)的物理性棲地品質評估。圖 5-10 為工程範圍之河溪棲地評估結果，一工區起點渡子頭排水之底質以泥沙為主，偶爾夾雜礫石、卵石及樹枝；二工區茄拔護岸灘地因前期工程及疏濬管理作業，上游設有臨時過水路，下游曾文溪橋下方形成急流、淺瀨、深潭等之河床型態，部分區段河床底質為圓石、礫石及砂，水中可見多處倒伏之大型枝幹，故底棲環境因子(第 1 及 2 項)除渡子頭排水之底棲生物的棲地基質等級為「普通」，其他皆為「良好」等級。一工區渡子頭排水及二工區茄拔護岸之水域環境因子(第 3 至 5 項)皆評為「普通」等級。本團隊評估

一工區渡子頭排水為進入河道高灘地之自然區段，因此人為河道改變因子評為「良好」等級；兩岸高灘地主要為草生地、農田及果樹，形成橫向連續植生帶，植生保護因子為「普通」等級，河岸植生帶因子大於 18 公尺，等級評為「佳」。二工區高灘地經常擾動且植生未回復，故兩岸濱溪帶植被因子為零分。整體環境一工區渡子頭排水(總分 108 分)為「良好」等級、二工區茄拔護岸(總分 76 分)為「普通」等級。

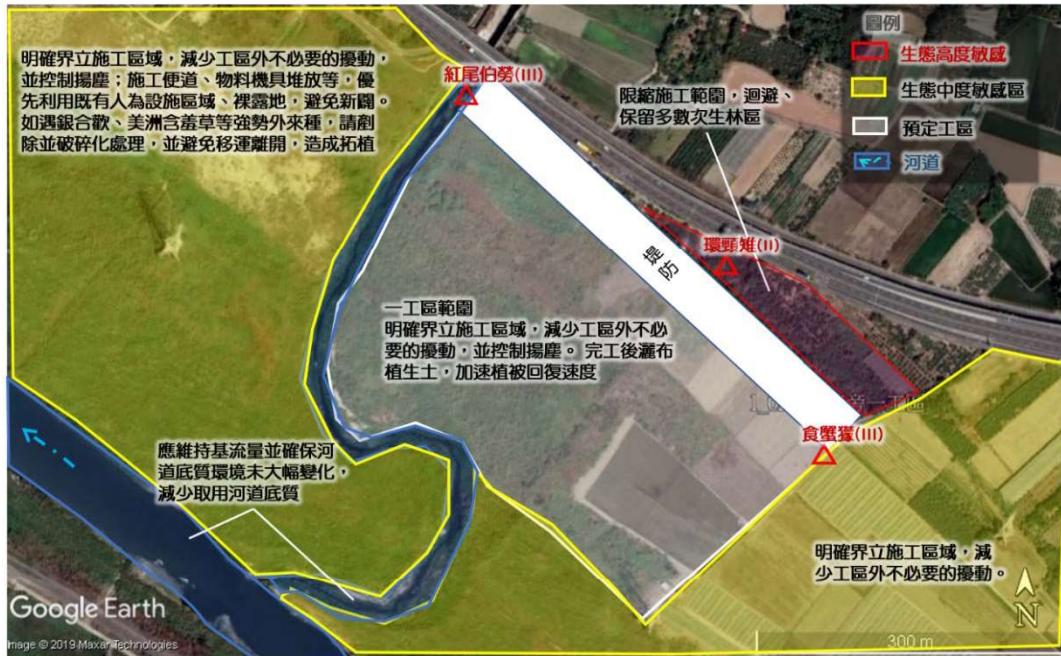
1_02. 曾文溪新中堤防防災減災工程併辦土石標售_一工區

本工程堤前已設計 1:4 緩斜坡、堤後坡度則為 1:2.5~1:3，並鋪設百慕達草(狗牙根)草皮；堤頂與堤後坡喬木俟完工後，由林管處辦理喬木種植及養護。關於動物通道設計可配合每 100 公尺於堤後排水溝之豎溝出流口設置寬 30cm、表面粗糙化之梯形緩坡動物通道，並於私有土地側之堤後排水溝內交錯設置粗糙化緩坡動物通道。二工區高灘地整平作業，會要求施工廠商勿過度擾動河床或完全整平。小尺度生態關注區域圖詳見圖 5-11。

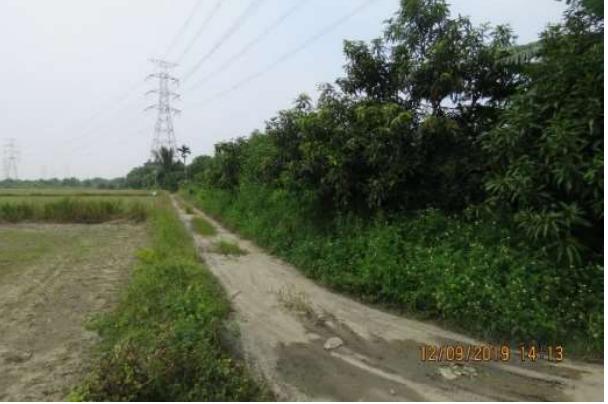
項目	項次	檢查項目	照片及說明
生態保育措施	1	為日後林管處辦理堤頂、堤後喬木樹穴寬度保留約2公尺。依植栽種類調整覆土深度。喬木150公分以上；灌木類，60公分以上；藤蔓、草花類為30公分以上。

<p>日期：108/9/12 生態檢核團隊拍攝 說明：堤防施工終點往下游拍攝。</p>
	2	堤前、堤後坡面覆土植草皮綠化。

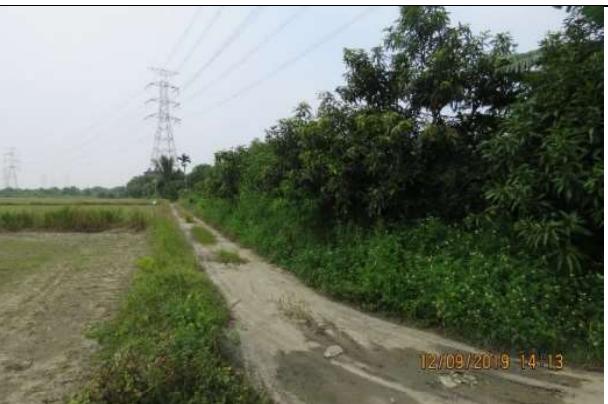
<p>日期：108/9/12 生態檢核團隊拍攝 說明：堤防工程完工後考量進行坡面植生綠化。</p>
	3	堤後排水豎溝匯入排水溝處可設置表面粗糙化之梯形緩坡動物通道。	說明：可考量設置簡易動物通道，供周遭陸域動物使用
	4	明確界立工區範圍，減少工區外之擾動並優先使用既有基礎進行整備。	說明：明確界立工區範圍，便道、機具整備區，應優先使用既有基礎或人為設施，減少工區外非必要之擾動。

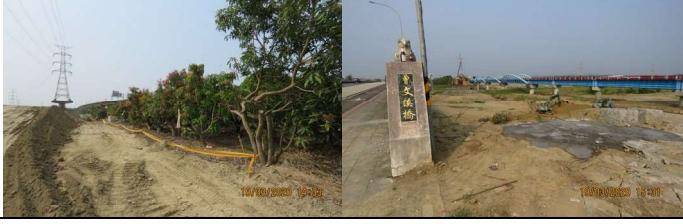
第一次施工中(施工進度約 33%)複勘於 109/3/19 辦理，與監造工務所承辦及施工廠商進行會勘，確認工區棲地品質、生態保全對象及生態保育措施執行情形。因本案工程量體較大，施工廠商為減少工程對保育類環頸雉潛在棲地環境之影響，於一工區及台 86 線下方私人果園之間，拉設黃色警示帶，避免工程過度開挖。另外，施工廠商已將廢棄果園發現之樟樹，於 109/1/10 移植至臺南市大內區。本案為穩固堤防邊坡，於堤防起點旁之渡子頭排水堤前流路約 200 公尺，進行拋石低水保護工，渠道已整理且周圍植被已移除(表 5-13)。由於本團隊於二工區台一線曾文溪橋下方調查到保育類埔里中華爬岩鰍，經第六河川局監造工務所及施工廠商研議後，僅施作坡面工及越堤路改善之硬體結構，不進行河道整理工作以減輕對水生物之衝擊。第二次施工中(施工進度約 60%)複勘於 109/5/15 辦理，一工區正進行施作堤後排水溝，監造工務所及施工

109/3/19 施工中複勘 (進度 32.72%)	與監造工務所承辦及施工廠商會勘，確認工區棲地品質、生態保全對象及生態保育措施執行情形

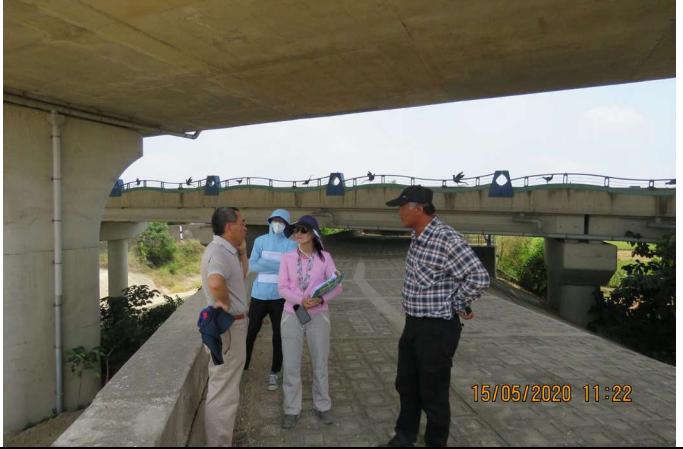
廠商預計設置至少 2 處梯形緩坡動物通道，將於混凝土尚未凝固前，使用竹掃帚於緩坡表面製造粗糙面。一工區起點渡子頭排水之低水保護工業已完成拋塊石作業(表 5-13)。另外，二工區越堤路改善幾已完成一半，施工廠商對該工區前期工程於新渡槽橋下方所留下之過水橋，已將跨深槽河道涵管移除，並未有再過度開挖情形發生。

109/5/15 施工中複勘 (進度 60%)	與監造工務所承辦及施工廠商會勘，確認工區棲地品質、生態保全對象及生態保育措施執行情形

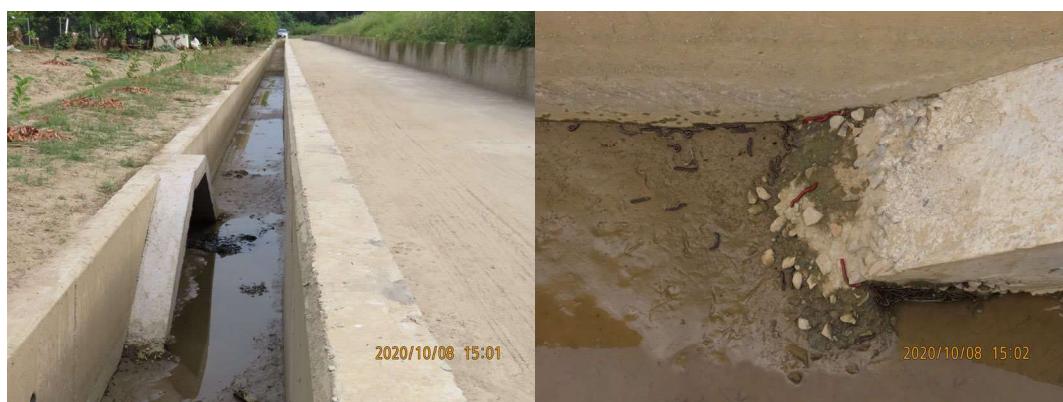
圖 5-12 曾文溪新中堤防防災減災工程併辦土石標售一工區堤後排水側溝動物通道設置情形

本團隊於工程接近尾聲時(109/10/8)進行自主勘查，了解堤後排水側溝之動物通道設立情形。梯形緩坡構造物在電塔東、西側之鄰農田側之堤後側溝牆面各設置一處，因乾季未有連日降雨，現場堤後排水側溝幾近乾涸，底部泥沙留有鳥類足跡，梯形緩坡動物通道基腳，則有馬陸聚集發生(圖 5-12)。

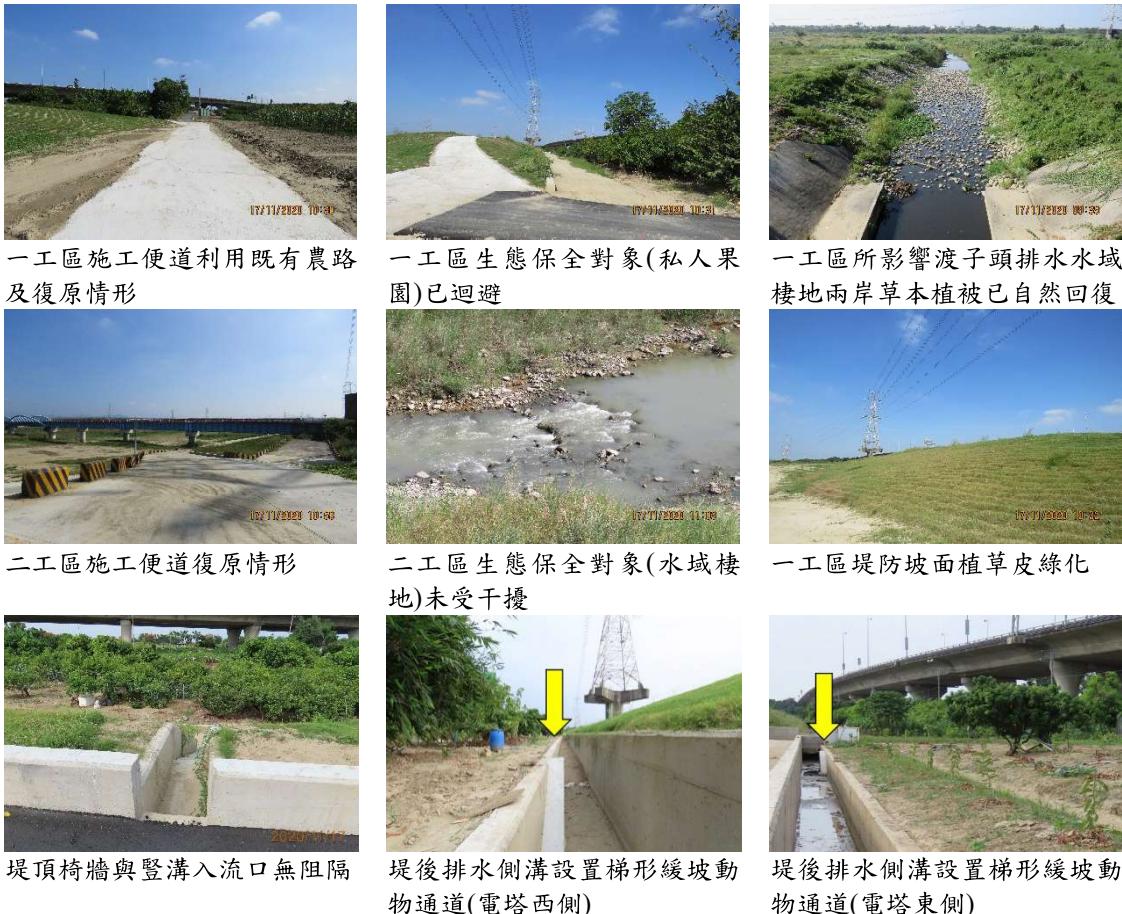
圖 5-13 曾文溪新中堤防防災減災工程併辦土石標售施工後生態保育措施執行狀況

本團隊於 109/11/16 接獲本案已報竣工通知後，便安排 109/11/17 辦理施工後勘查，生態保育措施執行狀況如圖 5-13。本次勘查發現一工區堤前水門有薄翅蜻蜓、杜松蜻蜓，堤後排水側溝有鞘翅目水生昆蟲龍蝨；渡子頭排水因乾季水流幾乎停滯，目視觀察到野鴿、白鶲鴿、紅冠水雞及泰國鱧，兩岸植被已有草本植被回復；新建的新中堤防植草綠化生長情形良好，工區內可聽見大冠鷺鳴叫；私人果園有果農妥善經營管理，所架設紅外線相機僅拍攝到赤腹松鼠。二工區因縮減工程量體，僅施作越堤路改善、高灘地降挖及回復前期工程過水路，未進行過多河道整理作業。本團隊猶恐完工後一個月調查正值枯水期高峰，故提前進行水域生態監測作業，結果發現曾文溪橋下方瀨區仍可調查到保育類埔里中華爬岩鰍；另外亦發現台灣野兔排遺，與訪談農民及施工人員曾目擊野兔之結果一致。兩工區高灘地降挖所形成裸露地則需時間才會有植生自然回復，日後河床所形成之高莖草本植群，可望成為保育類草鴞繁殖之棲地。

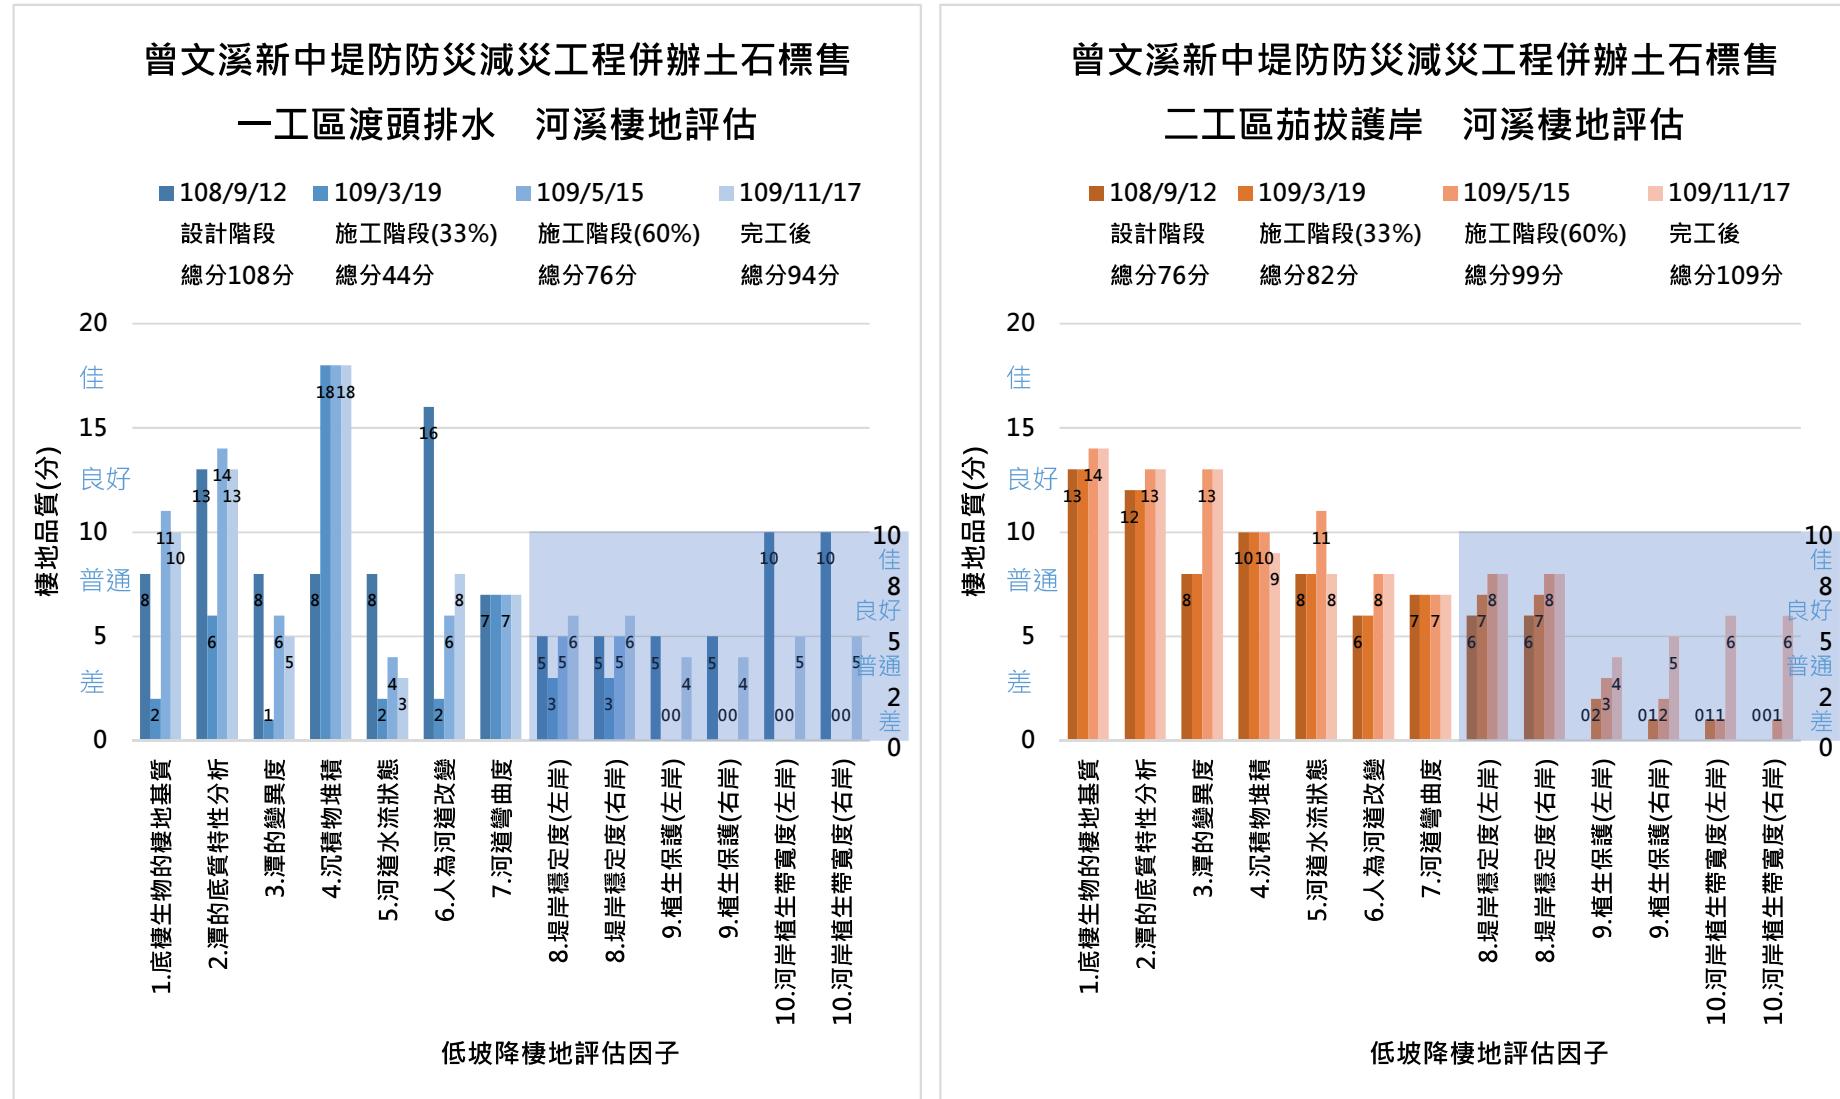
圖 5-14 曾文溪新中堤防防災減災工程併辦土石標售之溪流物理性棲地品質評估

本團隊以「河溪棲地評估指標」評估溪流物理性棲地品質(圖 5-14)。以整體環境評估結果來看，兩個工區於完工後的棲地品質等級：一工區渡子頭排水由「良好」變為「普通」等級(總分由 108 分降為 94 分)、二工區曾文溪主流由「普通」變為「良好」等級(總分由 76 分增為 109 分)。主要原因為一工區渡子頭排水有進行拋石低水保護工，且兩岸植被被移除，人為改變較為劇烈；本團隊於本案設計階段勘查時，二工區右岸有前期護岸保護工程已進行開挖，且本案茄拔護岸高灘地清淤未影響到水域棲地，完工後濱溪帶草本植群皆已回復，故濱溪植被因子分數明顯回升。
