4.3 全生命週期生態檢核案件

4.3.1 菜寮溪民生橋段整體改善工程

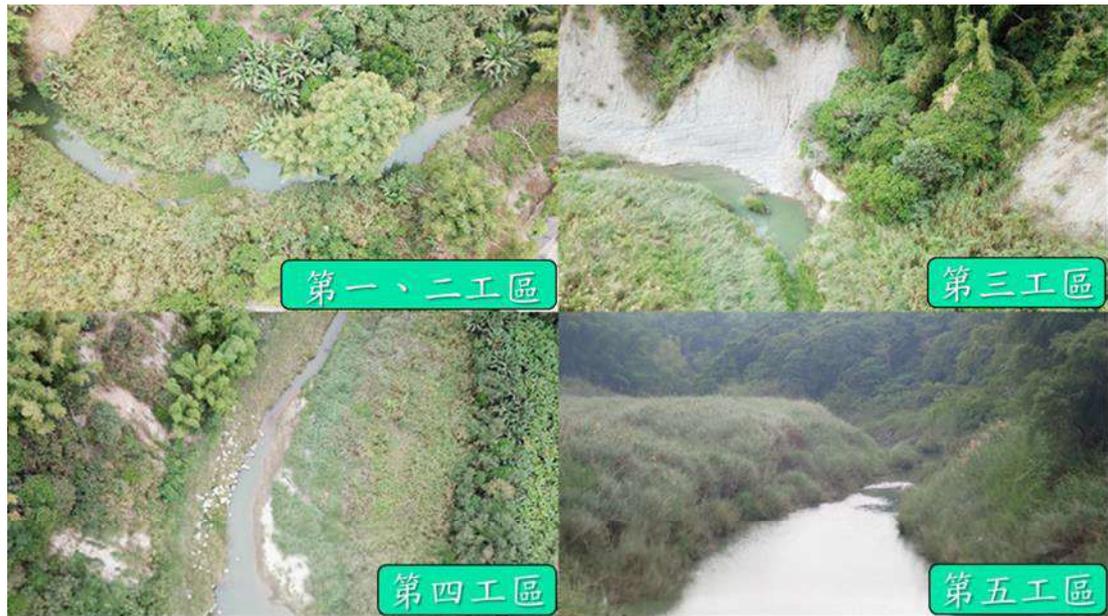
圖 4-55 菜寮溪民生橋段整體改善工程環境現況

各工區均分布在轄區內之淺山區域，自然度良好，鄰近地區多次生林、竹林、高草地及果園分佈，因上游多泥岩惡地地形，溪流水色多帶土黃色，底質以細泥砂為主，僅零星卵塊石分布於河道邊，詳見圖 4-55 及生態關注區域圖(圖 4-56~圖 4-59)。主要關注物種為朱鷗、臺灣畫眉、大冠鷲、松雀鷹、魚鷹及領角鴉保育類鳥類。另外，根據林務局淺山生態情報圖顯示菜寮河流域曾記錄到草鴉，且本案多數工區之濱溪灘地接為天然草生地，為草鴉喜好利用之棲地環境，應著重於濱溪植被的保護。

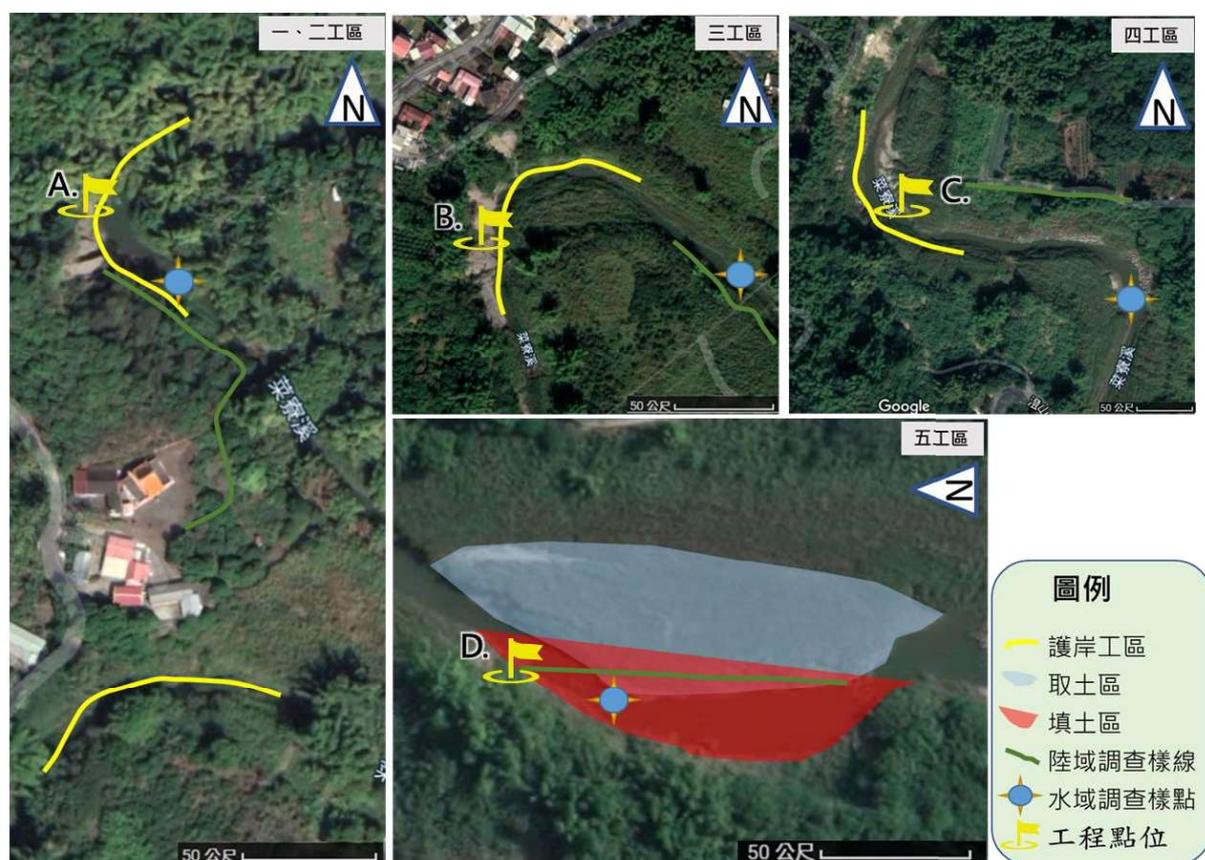
圖 4-61 菜寮溪民生橋段整體改善工程生態調查位置

生態調查樣區選定可能受工程影響之陸域生物(鳥類、哺乳類、兩棲爬行類、植物)、水域生物(魚類、蝦蟹類、大型底棲無脊椎動物)調查，各工區調查位置詳見圖 4-61，植物調查部分則於工區高灘地設置樣框，紀錄濱溪植被之組成，將分別於設計階段及完工後各進行一次，詳細生態調查方法如 3.3 節。

A座標(TW97)：23.05649, 120.4503、B座標(TW97)：23.03833, 120.42188、
C座標(TW97)：23.04679, 120.39721、D座標(TW97)：23.08006, 120.38829

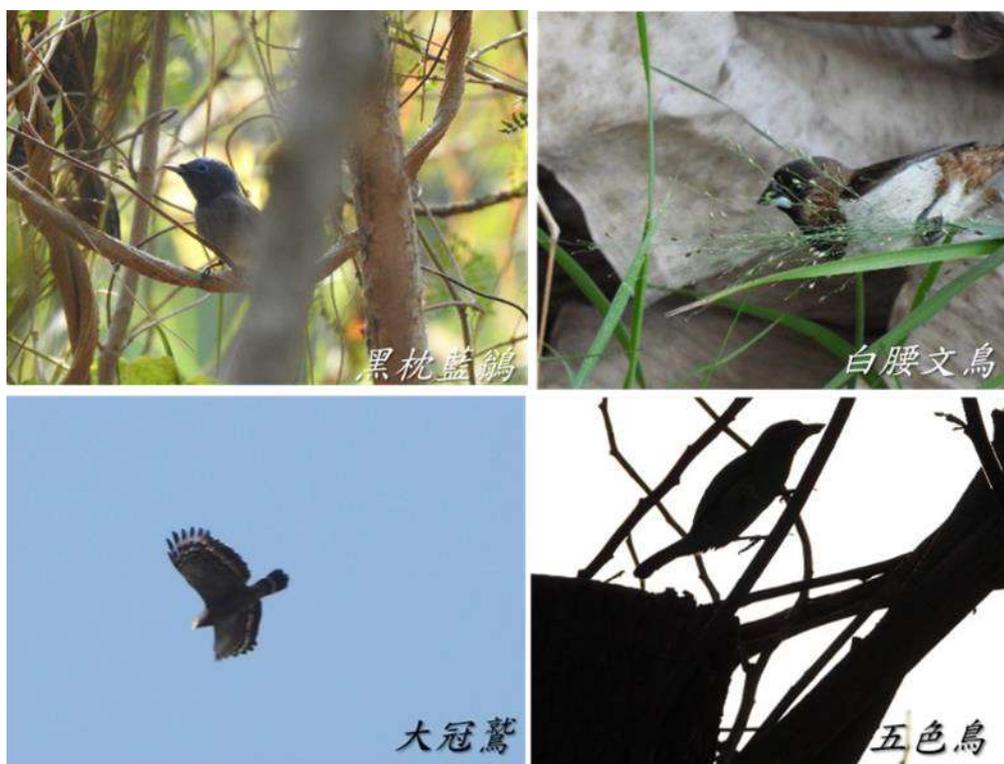
圖 4-62 菜寮溪民生橋段整體改善工程調查物種照片

本次調查時間為 109 年 3 月 16~18 日，項目為鳥類、哺乳類、兩棲類及爬行類(圖 4-62)。一~五工區其棲地環境組成並無差異，僅有比例不同，因此各類生物與其活動環境進行統一敘述，詳細名錄請見附錄八。

鳥類調查共紀錄 10 目 26 科 34 種共計 423 隻次，保育等級方面，本案件共紀錄 6 種二級珍貴稀有保育類鳥類，分別為朱鷗、臺灣畫眉、大冠鷲、松雀鷹、魚鷹及領角鴉。特化性方面，共計 5 種臺灣特有種鳥類，分別為小彎嘴、大彎嘴、臺灣畫眉、五色鳥及臺灣竹雞；13 種臺灣特有亞種，山紅頭、褐頭鷓鴣、朱鷗、紅嘴黑鵯、白頭翁、大卷尾、小卷尾、黑枕藍鶺鴒、樹鵲、大冠鷲、松雀鷹、南亞夜鷹及領角鴉。

哺乳類調查共紀錄 4 目 4 科 4 種，分別為赤腹松鼠、山羌、白鼻心及臺灣鼯鼠。山羌與白鼻心紀錄皆在溪邊泥濘地上留下足跡；赤

腹松鼠在次生林樹木上覓食及宣示領地；台灣鼯鼠則是在農田吐路上留下其挖掘的隧道痕跡。

兩棲類調查共紀錄 1 目 5 科 6 種，為拉都希氏赤蛙、貢德氏赤蛙、澤蛙、黑眶蟾蜍、小雨蛙及布氏樹蛙，上述蛙種皆在水域周邊環境周遭。

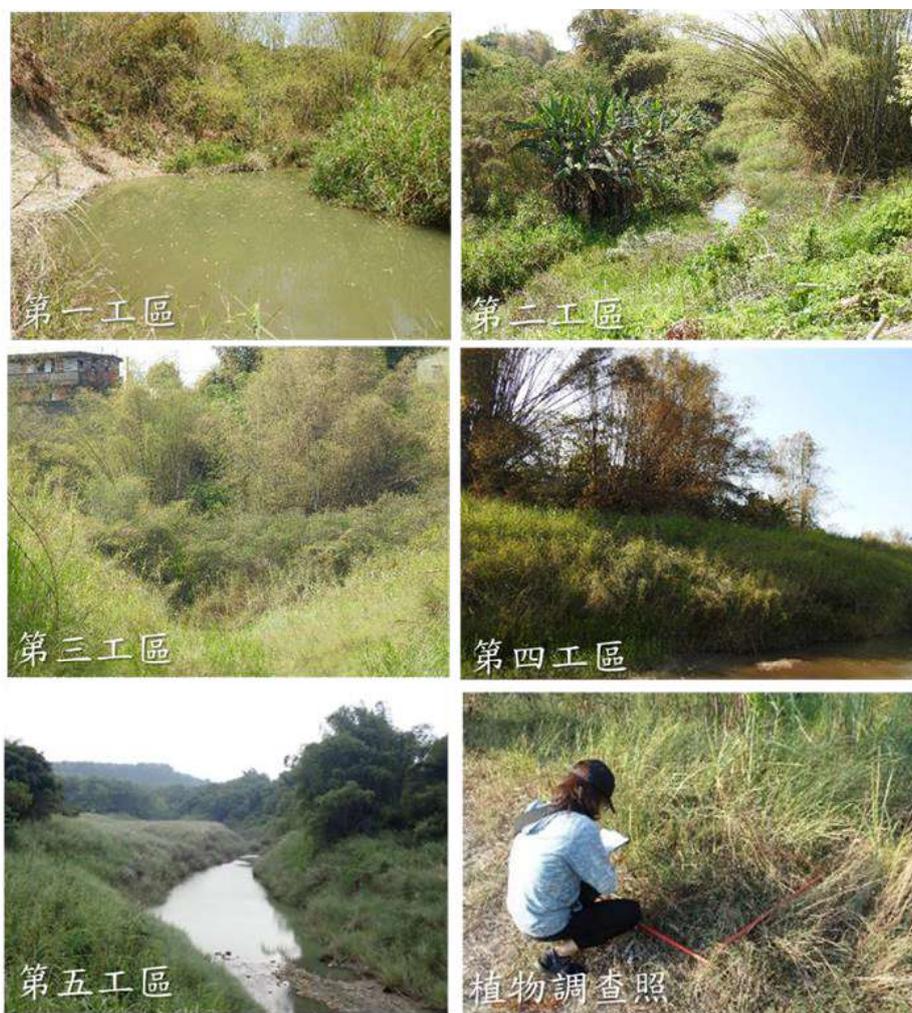
圖 4-63 菜寮溪民生橋段整體改善工程陸域植物樣區環境照

工區附近雖然有農田，但對於工區干擾性不高，上游河岸相較於下游陡，河灘地也比較小 (圖 4-63)，故在植物種類和數量上少於下游，上游喬木類植物主要以刺竹為主，和少數的血桐，草本植物有甜根子草與南美蟛蜞菊為主，靠近河岸就以開卡蘆為主，下游喬木類植物以血桐為主，草本植物以小花蔓澤蘭為優勢種，臨水植物則以開卡蘆和光桿輪傘莎草為主。

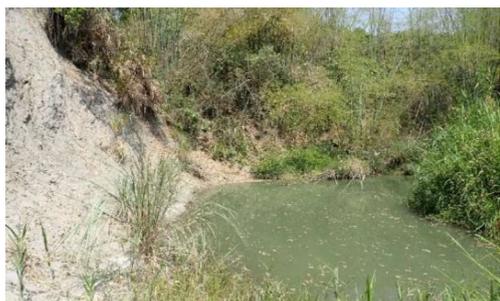
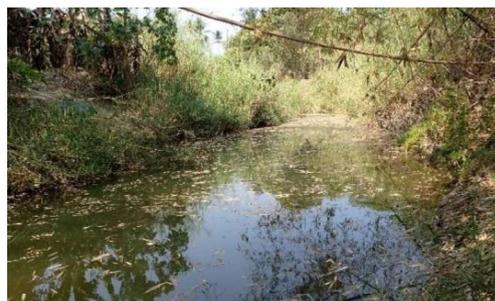
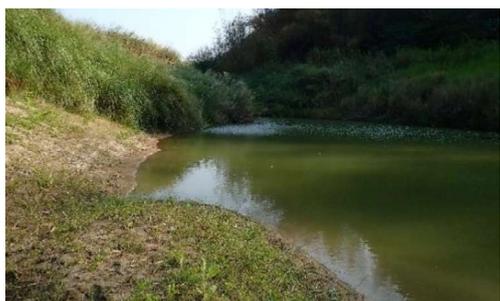
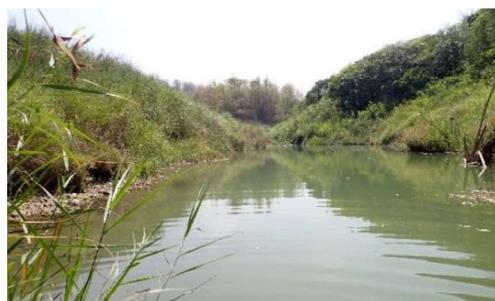
圖 4-64 菜寮溪民生橋段整體改善工程水域調查照片

本案五個工區分部於菜寮溪流上、中、下游段，整體而言均屬於淺山地區，地勢尚算平緩，加上流域內多為泥岩地形，溪床中的卵礫石並不豐富，尤其本次調查於乾季後期進行，河道中水流平淺緩慢，僅在深潭區域有較多的水量，但潭內水體幾乎停止流動，加上泥岩環境使得水體混濁能見度低、河床泥濘難行，尤其以一、二、三工區最為嚴重，溪床邊有大片的裸露地，濱溪植被多為竹林或草地，四、五工區狀況稍好，濱溪帶多為茂密的草地，並且水量較上游多一些，因此水體仍保持流動，詳見圖 4-64。

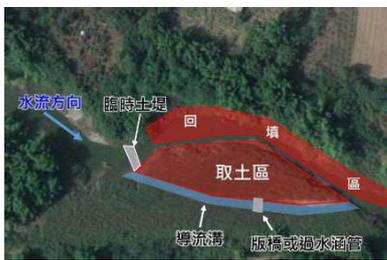
各工區如有剩餘土石方，在滿足通洪需求的前提下，可堆疊於基腳保護基礎，同時營造緩坡供野生動植物棲息利用	
水域棲地維持	水域棲地	五工區河道整理前先挖導流溝，並設置過水涵管、版橋等，供機具通行，避免施工機具擾動水體影響水質

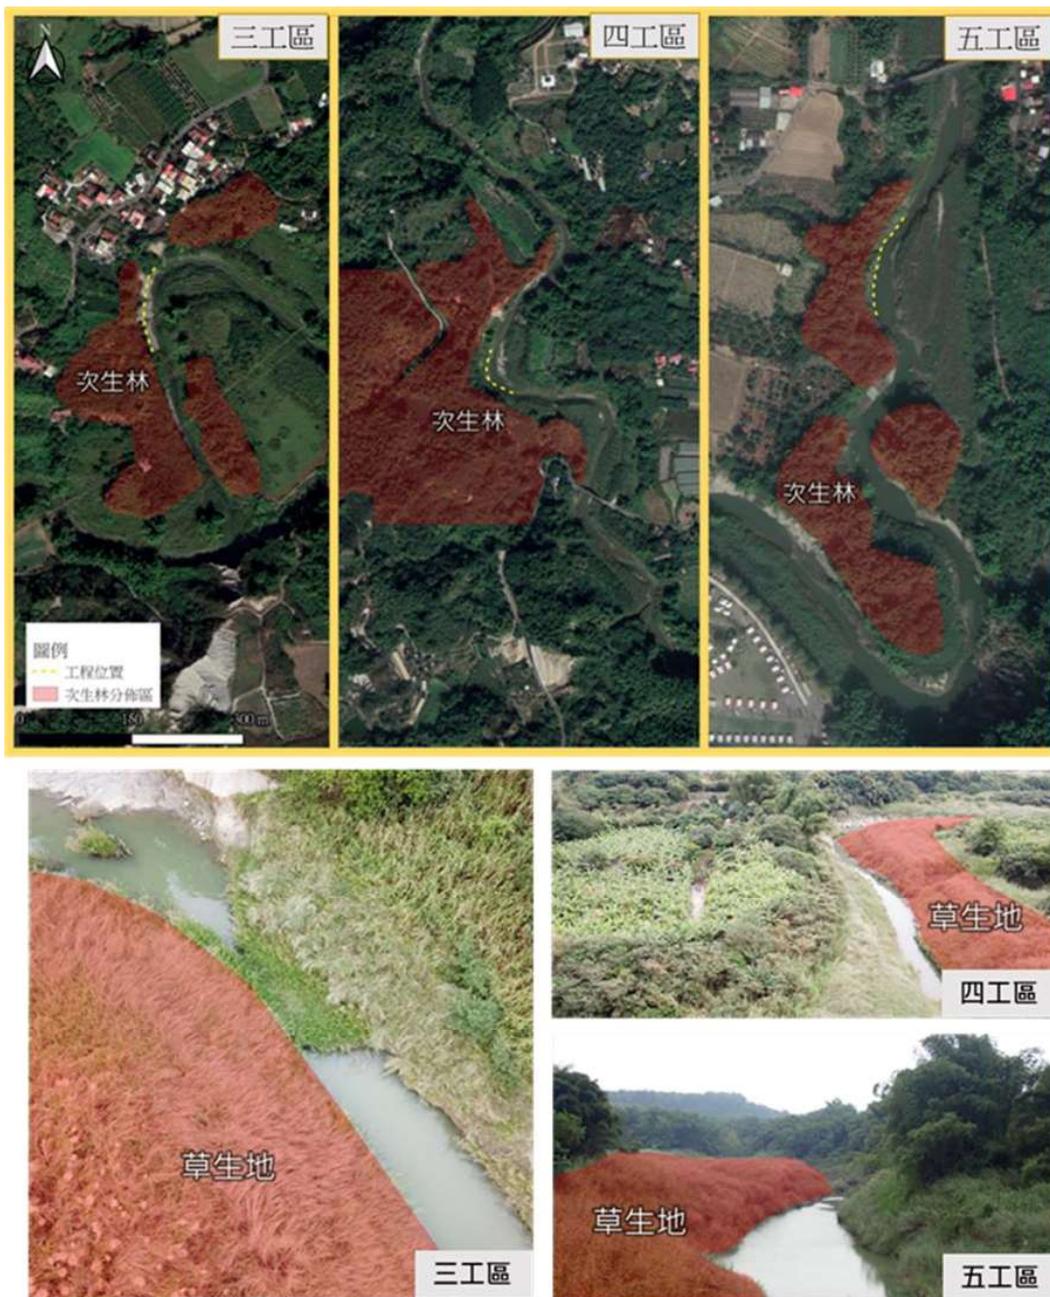
圖 4-65 菜寮溪民生橋段整體改善工程良好棲地位置圖

本案工區鄰近區域多次生林，為多種保育鳥類棲地(朱鷗、大冠鷲、台灣畫眉、松雀鷹、領角鴉、魚鷹等)，而三、四工區的高灘草地更是瀕臨絕種的草鴉喜愛之繁殖棲地，設計時建議盡量迴避次生林或規劃施工路線減輕對這些棲地造成的影響(見圖 4-65)。

一~四工區則依設置排擋水設施或導繞流，避免土砂大量流入水體，造成濁度大幅上升，影響水域生物棲息環境	-
保育鳥類衝擊減輕與棲地維持	次生林、草生地、草鴉	工程施工中開闢之便道、機具材料放置區，以農路或借用農地為優先，如有必要則盡量使用外圍區域，避免從次生林棲地中間開闢便道，造成難以回復的擾動	-
		三、四工區的濱溪草地為草鴉的潛在繁殖地，工程施工前由生態團隊提前進行調查確認，如發現草鴉繁殖利用，則該工區暫緩 2~3 週，待雛鳥離巢後方始開工	見下圖 4-65

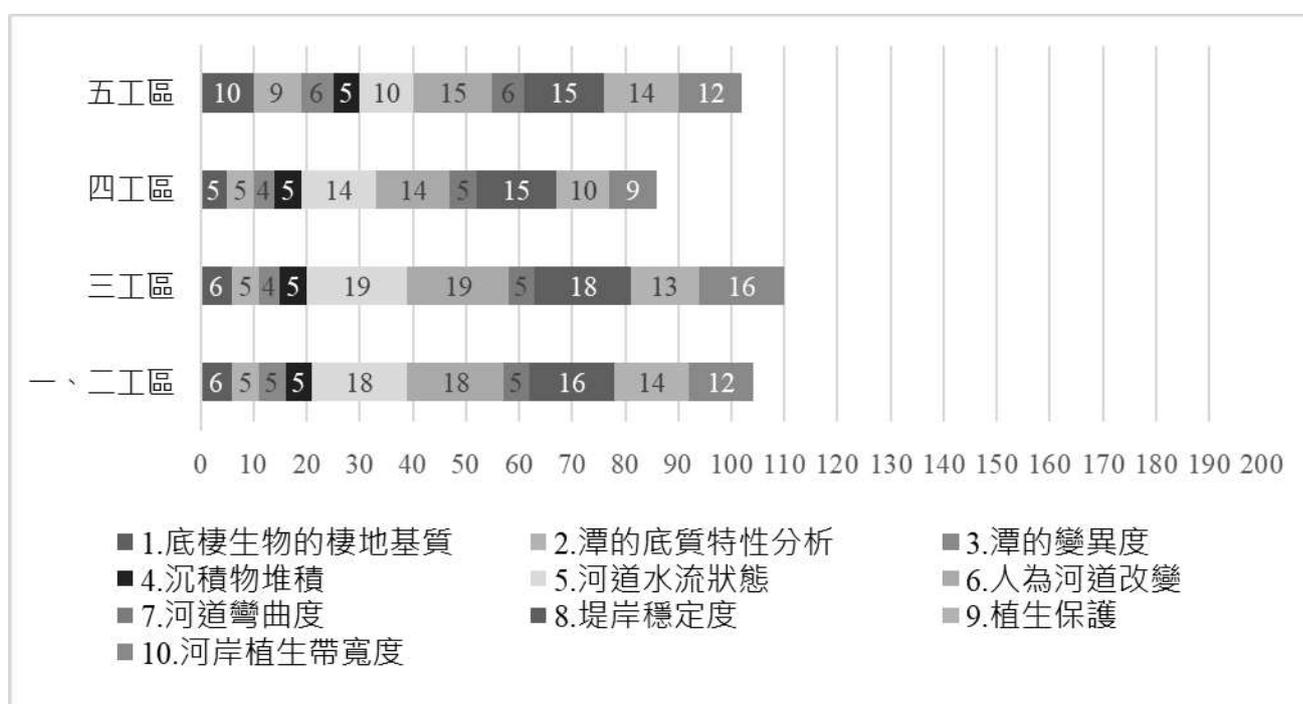
圖 4-66 菜寮溪民生橋段整體改善工程「河溪棲地評估指標」評估結果

本案設計前現勘於 110 年 1 月 11 日實施，本區位於中上游的淺山地帶，因此採用「河溪棲地評估指標」，本案工程均位於菜寮溪上游區域，各工區環境因子及鄰近區域組成相似，流域經過泥岩惡地地形，水中含沙量大，河床底質多樣性低，較無湍瀨型態出現，而各工區鄰近區域開發程度低，邊坡保持原始土坡狀態具高穩定度，僅有四工區邊坡先前已有拋放消波塊防止邊坡沖蝕。多數工區河岸植生狀況良好，植生帶寬闊，僅二、三工區攻擊面已有掏刷、崩塌之情形未有植被覆蓋，各工區評估結果如下圖 4-66 所示，除四工區評估結果為普通(86 分)，其餘工區評估結果為良好(102 分~110 分)。
