#### 4.3.4 曾文溪蘇厝及安定堤防加強改善工程

本工程位於曾文溪主流，麻善大橋及國道一號橋之間，工程範圍從線美溪匯流口至溪尾滯洪池出水口間約 1.5 公里河段範圍(見圖 4-81)，辦理原因為曾文溪深槽流路逼近左岸堤防，計有青草崙堤防(斷面 6~9)、蘇厝堤防(斷面 48)等，以「固堤先固灘」為原則，進行河道整理並設置丁壩以導正流心，並培厚堤前灘地，總預算為 4,113 萬元，於 110 年 1 月 7 日進入施工階段，預計 110 年 12 月 2 日完工。

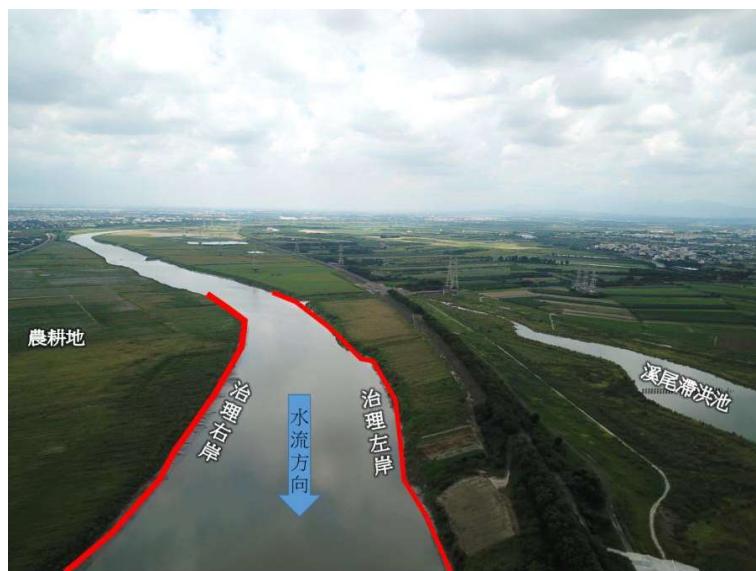
圖 4-82 曾文溪蘇厝及安定堤防加強改善工程環境照

工區鄰近環境為大片的高灘地，由六河局許可農民做為農地使用，主要作物為西瓜，堤外區域則有農舍或住家，整體植被以西瓜田、荒草地及灌叢為主，底質多為細沙，河道地形平緩流速緩慢，詳見圖 4-82，主要關注物種為棲息於荒草地或灌叢的環頸雉及在本區上空巡弋覓食的保育類猛禽(黑翅鳶、紅隼、遊準、東方鷺)。生態檢核作業自 109 年 8 月底開始執行，工作執行歷程見下表 4-36。於 110 年 1 月進入施工階段，工程預計於 110 年 12 月完工，111 年 3 月進入維護管理階段。

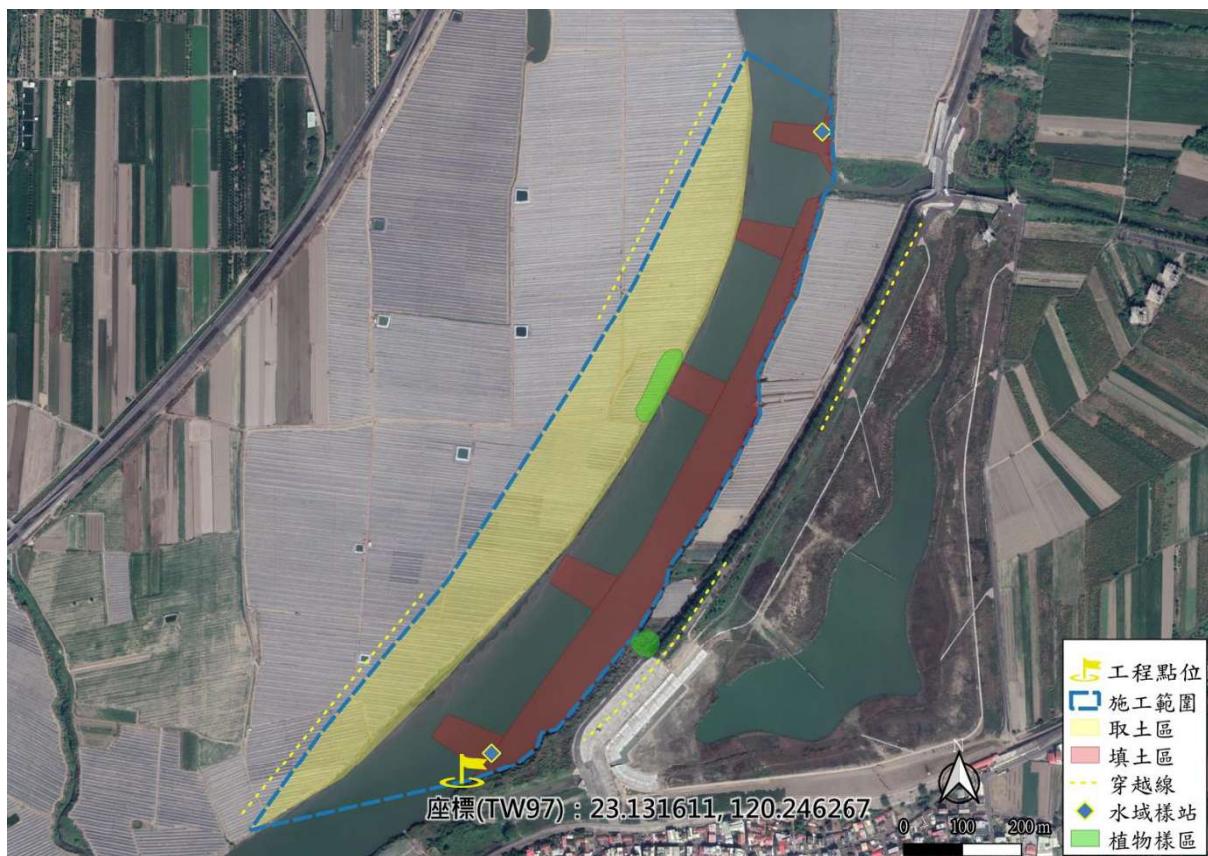
圖 4-86 曾文溪蘇厝及安定堤防加強改善工程生態調查位置

本案經判別為全生命週期生態檢核案件，因此除了執行一般性生態檢核工作項目以外，於設計階段進行生態調查，精準掌握工區生態現況，提出更適切的保育策略，本案為曾文溪河道整理工程，工程影響範圍包括取土區及填土區高灘地植生、棲息於高灘地之陸域生物及受工程阻斷河道影響之水域生物，因此本案生態調查樣選定可能受工程影響之鳥類、哺乳類、兩棲爬行類、植物及魚類、蝦蟹螺貝類等生物類群，詳細調查位置如圖 4-86，將分別於設計階段及完工後各進行一次，並提供未來後續追蹤之依據，詳細生態調查方法如 3.3 節，另植物調查部分，因工區草本植物範圍較大，本案草本樣框從 3 個增設至 6 個。

本次調查時間為 109 年 12 月 15 日，項目為鳥類、哺乳類、兩棲類及爬行類，穿越線調查位置如圖 4-86。

本次調查時間為 110 年 2 月 17 日，進行工區左右岸植被調查，樣框設置位置請見圖 4-86。共計調查到 12 科 38 屬 42 種植物（附錄八），含歸化種 22 種、原生種 16 種、特有種 2 種、栽培種 2 種；全區植物以禾本科數量最高，有 10 種為此科，其次為菊科 5 種、豆科 5 種、旋花科 4 種。調查樣區內以草本植物種類最多有 24 種，其次為喬木 10 種、藤本植物 4 種、灌木 4 種。各樣區重要值指數，依各樣區最高的分別為，陸域喬木為銀合歡（53.39%）；草本樣區為狗牙根（38.52%）、大花咸豐草（13.07%）；近水域樣開卡盧（19.81%）、巴拉草（14.22%）。

本次調查於 109 年 12 月 16 日進行，共設置兩個樣站分別於位於工區上游(WB1)的溪尾排水出口大型閘門水門外側及工區下游(WB2)溪尾滯洪池南側出水口外側，環境現況如圖 4-93，進行魚類及蝦蟹螺貝類調查，樣站詳細位置請見圖 4-86。

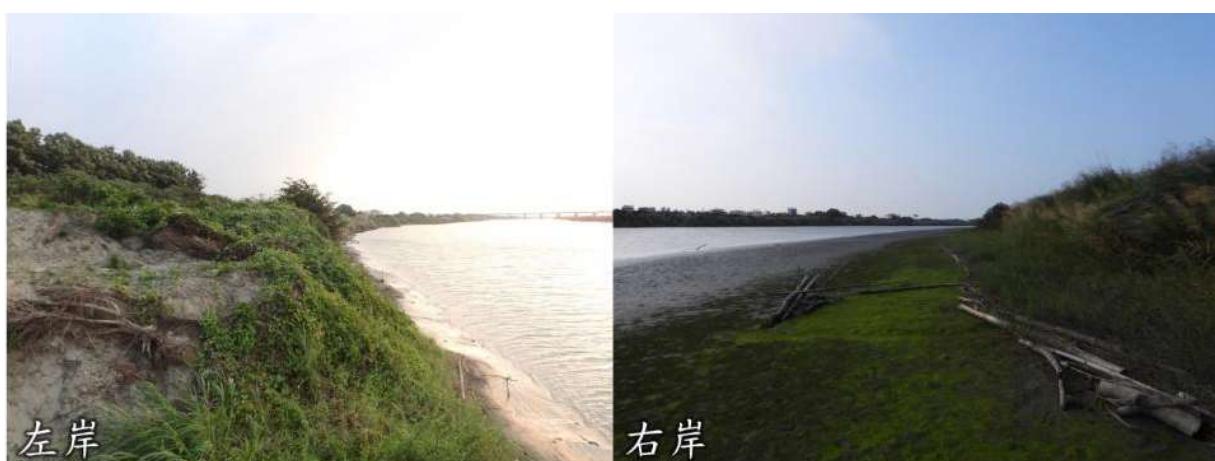
圖 4-87 曾文溪蘇厝及安定堤防加強改善工程陸域樣站環境照

左岸棲地(圖 4-87)則可分為旱地農田、次生林、人為種植行道樹及長草地。環湖行道樹上及次生林中西部平原常見的(白頭翁、斯氏繡眼)及黃尾鵙於樹叢間活動及覓食、大卷尾及小猛禽之稱的伯勞科(棕背伯勞及紅尾伯勞)則站立於樹枝末梢上靜待掠食機會。臨水河岸邊與區排可見到水鳥(磯鶴、青足鶴及高蹠鶴)及鷺科(大白鷺及夜鷺等)停棲於水岸邊，或在淺灘上覓食、高草區中的鳥類則有扇尾鷺科(灰頭鷦鷯、褐頭鷦鷯)、南亞夜鷹及番鶲。

棲地環境方面本工區位於曾文溪中下游段，兩岸為高灘地形，皆有農業活動於兩岸。右岸陸域面積較大(圖 4-87)，但棲地組成環境較

為單一，且多數鳥類集中於日後的施工區域，施工當下可能會對當地鳥況造成一定程度上的影響。左岸陸域面積較小，但棲地組成較為豐富，因此與右岸相比鳥種數高、數量較少，建議施工時減輕對溪尾滯洪池排水口端的長草區及次生林帶的影響。

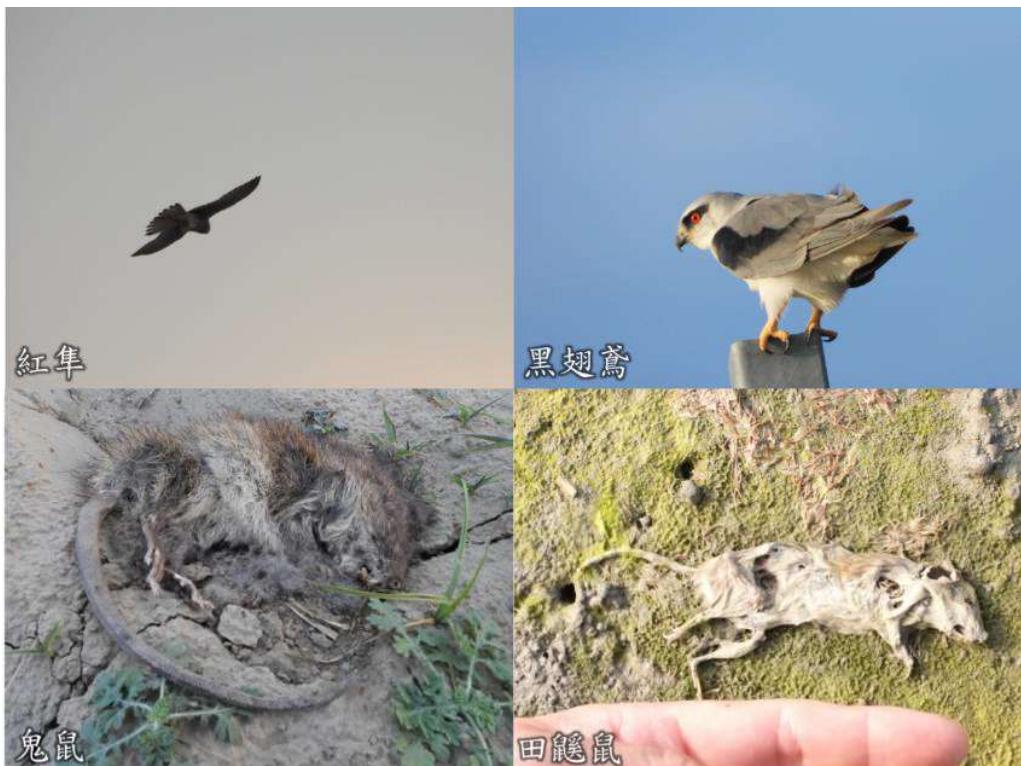
圖 4-88 曾文溪蘇厝及安定堤防加強改善工程陸域調查照片

**哺乳類**穿越線調查共紀錄 2 科 3 種，分別為鬼鼠、田鼴鼠及赤腹松鼠，並未有保育類哺乳動物紀錄於其中，哺乳類類名錄參考附錄八。其中鬼鼠於左、右岸皆有大量巢穴紀錄，推測鬼鼠為此區優勢物種。環境上的差異也導致哺乳動物的分布差異性，左岸相較於右岸棲地環境更加豐富多樣，左岸的喬木及次生林提供樹棲型的赤腹松鼠的生存棲地，因此該物種僅紀錄於左岸。

**兩棲及爬行類**穿越線調查共紀錄 1 科 1 種，為多線南蜥一種外來種，為日間鳥類穿越線調查時目擊，本次夜間調查時間為冬季，溫度低，兩棲爬行類活性較低，固於夜間調查未記錄任何兩棲類及爬行類。

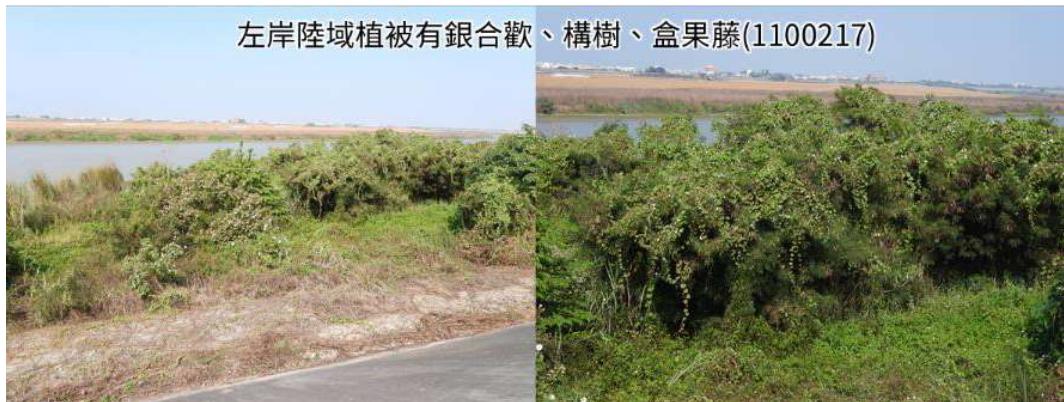
圖 4-89 曾文溪蘇厝及安定堤防加強改善工程左岸陸域植物植被景觀

左岸環境堤防上有行道樹，有白雞油（光臘樹）、小葉欖仁、台灣欒樹，堤防下方有一區雜木林，但都是以草生地環境為主，優勢喬木以銀合歡為主，其次為構樹、血桐等，其中銀合歡為危害性外來種施工期間可順道移除；灌木有山芙蓉、野棉花；草本植物有象草、巴拉草、大花咸豐草、香澤蘭；藤本植物有盒果藤（圖 4-89）。左岸近

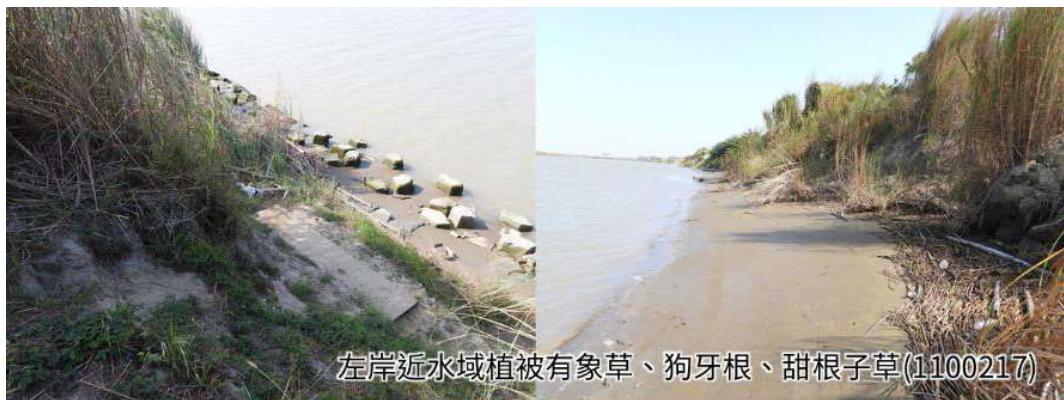
圖 4-90 曾文溪蘇厝及安定堤防加強改善工程左岸近水域植物植被景觀

水域植被狀況優勢植被有巴拉草、象草、狗牙根、甜根子草、大花咸豐草（圖 4-90）。

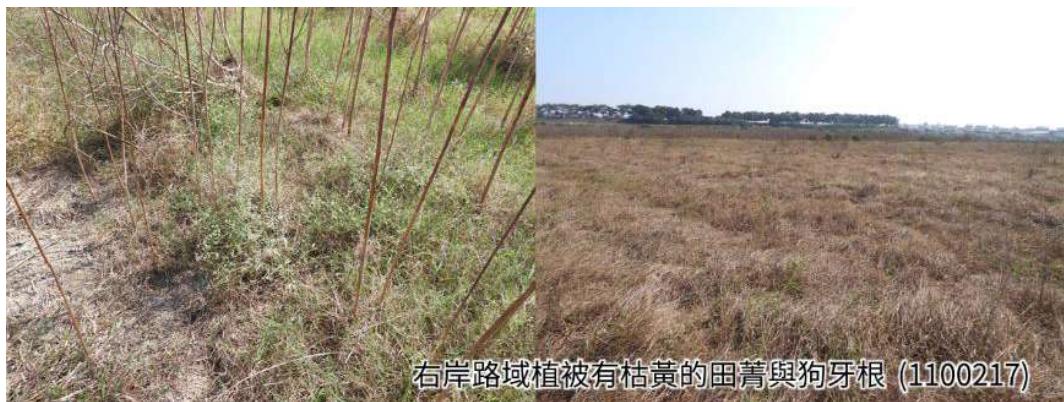
圖 4-91 曾文溪蘇厝及安定堤防加強改善工程右岸陸域植物植被景觀

右岸環境無喬木，地上植被以草本的狗牙根為主，較外圍的有一整大片枯死的田菁，田菁與狗牙根應是撒播草籽（圖 4-91）；近水域的濱溪植為自然生長的，被以開卡蘆、蘆葦為主，其次有斷節莎（圖 4-92）。

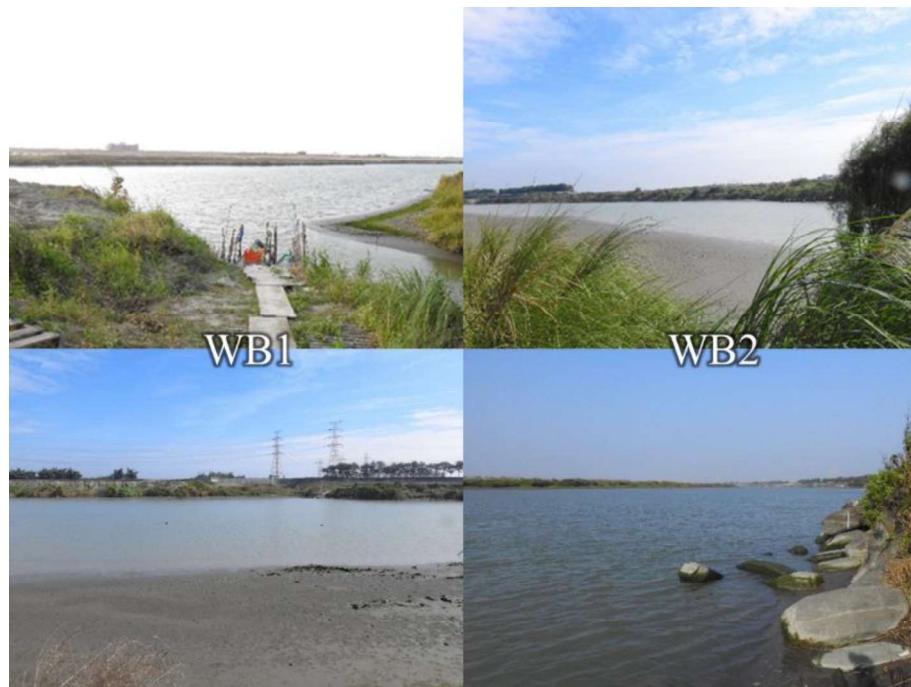
圖 4-93 曾文溪蘇厝及安定堤防加強改善工程水域樣站環境照

位於溪尾排水出口大型閘門水門外側，為線美溪匯入與曾文溪之匯流口，右岸環境主要為農墾地，水陸域交界處有大面積灘地裸露，左岸則有停靠竹材、膠管等小型漁筏的簡易碼頭，碼頭周遭水域與灘地交界處有保護堤岸坡腳的消波塊；水門與護岸堤防皆為混凝土材質，坡度高且表面光滑，堤頂與水域高程差超過 10 公尺，水域環境多為軟泥灘底質，水質濁度高。

位於溪尾滯洪池南側出水口外側，距離後營大排水匯流口約 500 公尺處左岸，周遭環境以農墾地居多，左岸為 RC 結構堤防與護岸，水陸域交界處灘地邊緣有保護作用的消波塊，此區域亦有停靠小型漁筏。右岸為農墾地邊緣之草生荒地，水、陸域交界處有灘地裸露，水域環境多為軟泥灘底質，水質濁度高。

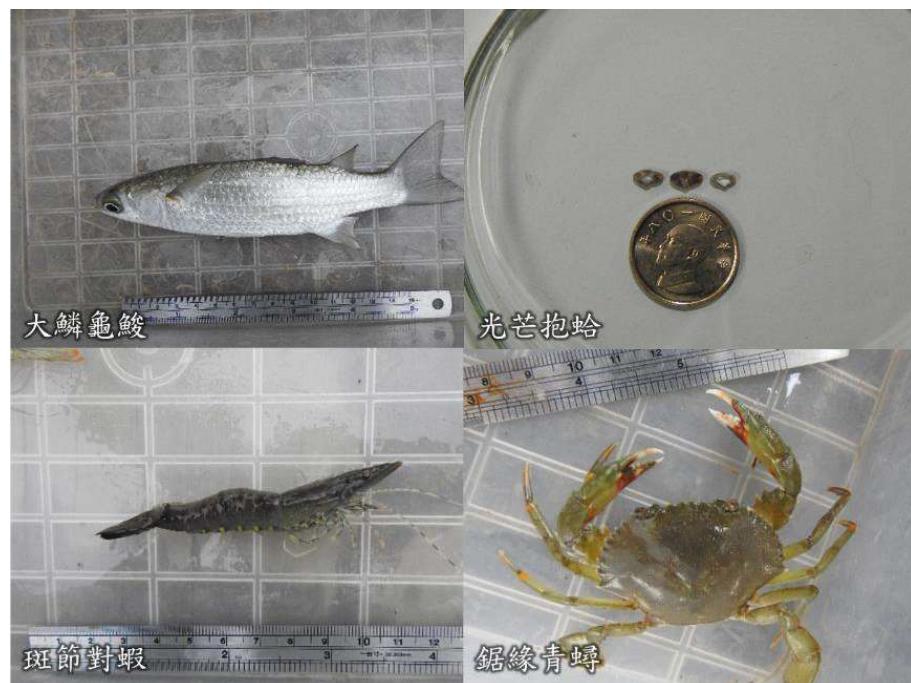
圖 4-94 曾文溪蘇厝及安定堤防加強改善工程水域樣站物種照

本次採樣在 2 個樣站佈設陷阱籠具誘捕，捕獲魚類如附錄八所示，共記錄到 3 科 3 種 5 隻的生物，物種個體數以雙邊魚科紀錄到 3 隻為最多。各測站結果分述如下：

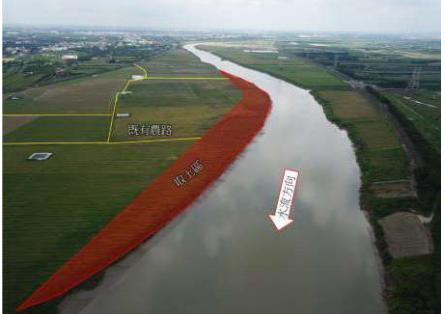
生態議題	關注物種及棲地	保育措施	示意圖或設計圖
水域環境保護	水域植物與濱溪植被棲息環境	預計取右岸土砂至左岸堆砌丁壩，然考慮到現地土質以細砂為主，可能因強降雨及大水而使土砂流失，不利濱溪植被定植生長，因此於丁壩受衝擊面拋置塊石，可減少土砂流失，待濱溪植被生長完成，以根系包覆塊石得以更穩固結構，同時增加濱溪植被帶供野生動植物棲息。

水質維護	預計施作 5 條施工便道，將阻斷曾文溪流路，建議設置導流或臨時河道，繞開取土區及回填區，將上游溪水導入下游段，避免土砂挖填或機具擾動造成水體汙濁。	-
施工動線避開保育類潛在棲地	灘地、農田棲息環境	建議本工程施工動線延既有農路拓寬，並固定施工動線，縮小對右岸灘地之影響。

保持陸域棲地連續性	陸域棲地	本工程預計施作 2 條堤前排水路，採用緩坡化及拋石結構設計，避免阻隔野生動物通行

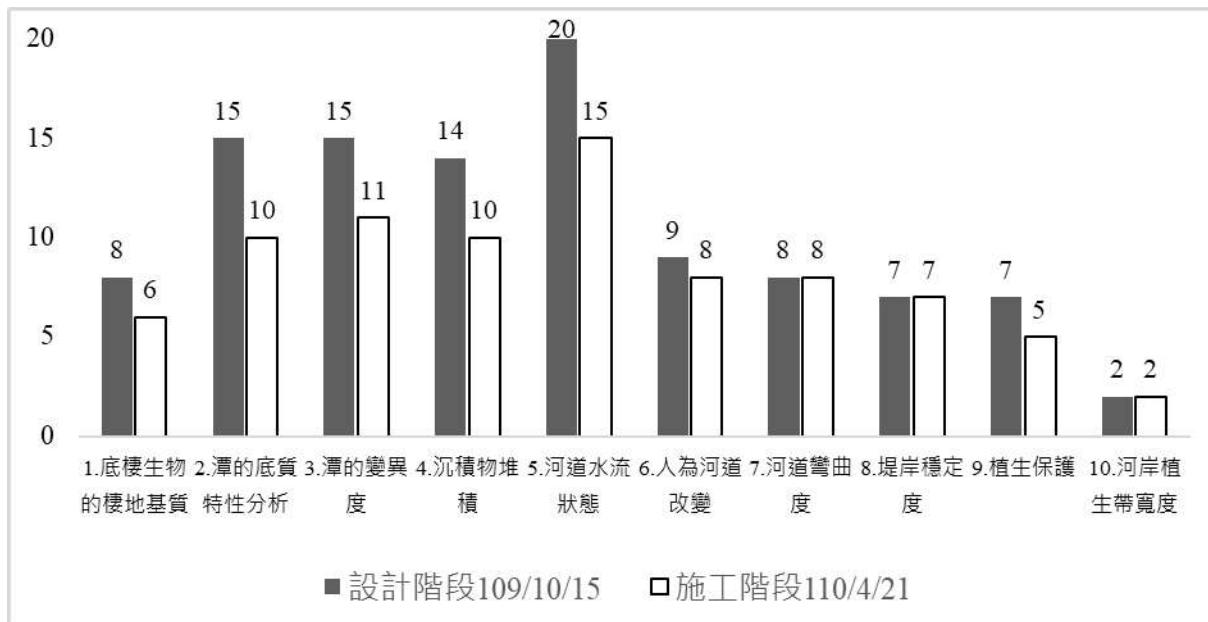
圖 4-95 曾文溪蘇厝及安定堤防加強改善工程「快速生物評估方法—低坡降棱地評估(RBPs)」評估結果

「快速生物評估方法—低坡降棲地評估」設計階段評估結果為普通(105 分)，僅「河岸植生帶寬度」分數差，主因為兩岸出租耕作保留之濱溪植生帶較窄。施工階段「快速生物評估方法—低坡降棲地評估」評估結果仍為普通(82 分)，河道因施工需求，填土、施工便道等因素阻斷河道，使水域棲地評分降低(圖 4-95)。

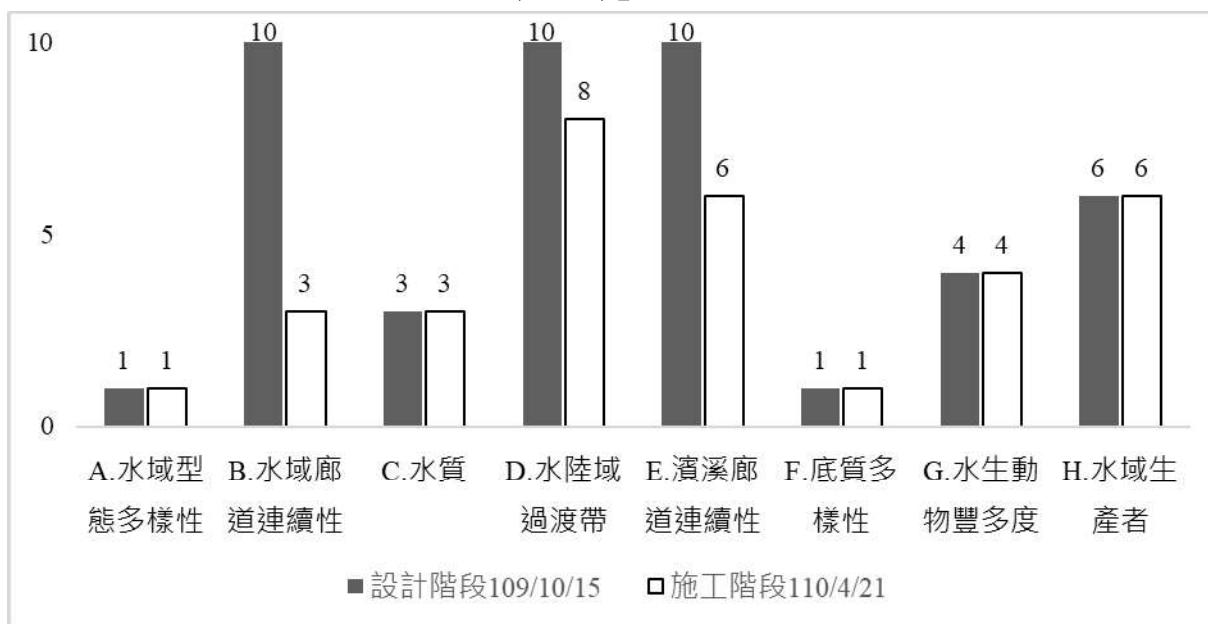
圖 4-96 曾文溪蘇厝及安定堤防加強改善工程「水利工程快速棲地生態評估表(河川、區域排水)」評估結果

「水利工程快速棲地生態評估表(河川、區排)」設計階段評估結果為 45 分。由於屬下游河段，水域型態與底質多樣性較低屬正常現象。施工階段評估總分為差(32 分)。受工程影響，在水域廊道的連續性與濱溪廊道連續性的評分有顯著下降，須於完工後持續觀察河道及濱溪帶棲地恢復狀況(圖 4-96)。

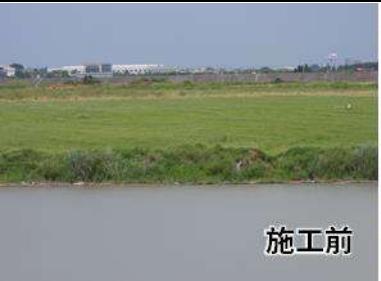
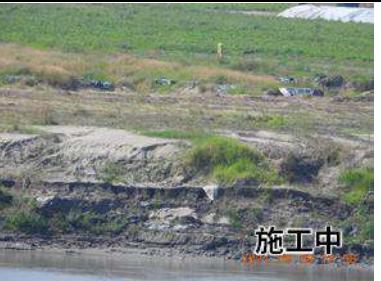
1.工程施工動線行經之右岸河灘地，為二級保育類環頸雉之棲息地，施工動線應使用既有農路拓寬，避開其餘既有草生地。  說明：右岸灘地現況良好，在往內的灘地有農民整地的痕跡。

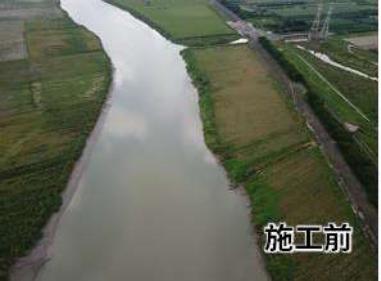
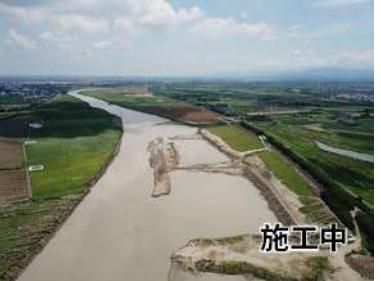
施工中
2.待引水道完成後，應於下游往上游開始連接左右岸便道，陸續將間隔中水體導入引道中排出，避免水體靜止導致水質惡化。  說明：現勘時各便道間的水池皆已開口，無水質惡化的現象。

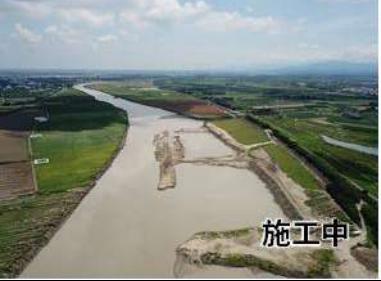
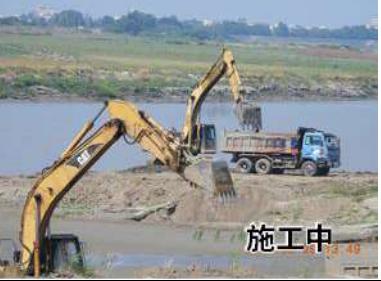
施工中
3.左至右岸施工動向除施工便道外，施工便道間隔中其餘河道區域應避免擾動。  說明：目前各便道間的水池皆已開口，勘查時機具皆於灘地上。

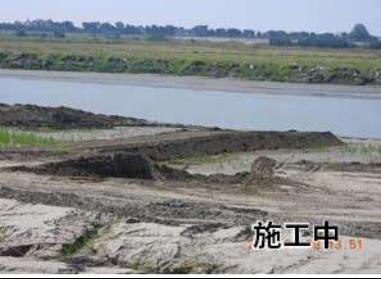
施工中
4.堤前排水路於出口端設置拋石，避免銜接丁壩處受水流沖刷而影響結構，也提供野生動物若不慎掉落的逃生出口。  說明：堤前排水路前方還未施作完畢，因此堤前排水路尚未施作，待施工後確認。
