4.2.7 110 年度二仁溪葉厝甲堤防(L9~L10)整建工程

本工程位於高雄市湖內區及茄萣區，為改善葉厝甲堤段後坡牆面環境，並加強安全性，因此分別於(1)葉厝甲堤段後坡的既有擋土牆設置格樑護坡，及(2)二仁溪與三爺溪匯流口處的二仁溪左岸拋塊石護坡，並於既有堤防坡面澆鑄混凝土以強化防洪能力，以保護民眾生命財產安全。

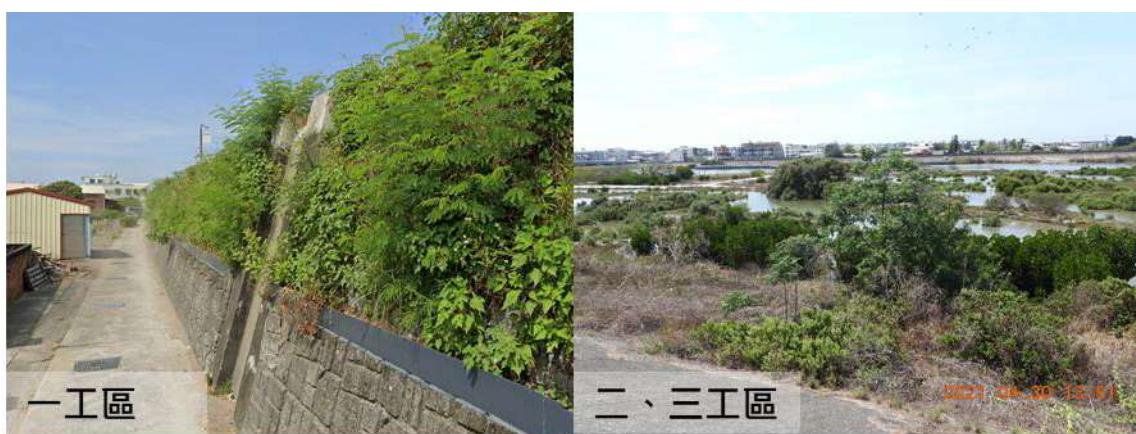
圖 4-37 110 年度二仁溪葉厝甲堤防(L9~L10)整建工程環境照

位於葉厝里北邊的葉厝甲堤段，堤內均為民宅，幾無天然植被，堤外的高灘地則以低矮的草地為主混雜少量人為種植喬木，並且有定期刈草的跡象，只有低水岸有少量灌叢或天然喬木生長，而二仁溪與三爺溪匯流口處周邊環境，則以魚塭、草澤、泥灘地及零星分布的紅樹林為主，屬於本區自然度較高的河口濕地環境(圖 4-37)，河道內水流量大，但流速相對平緩，為典型的河口環境，工程主要影響河岸植被及濱溪溼地環境(見圖 4-38、圖 4-39)。

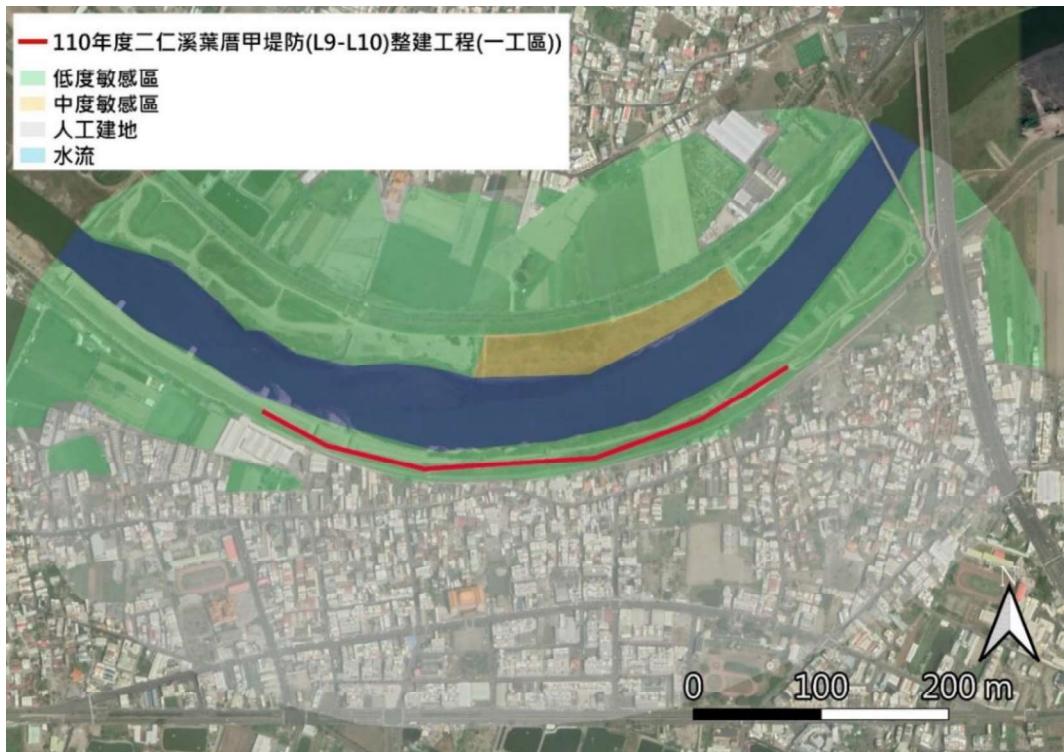
圖 4-38 110 年度二仁溪葉厝甲堤防(L9~L10)整建工程一工區關注區域圖

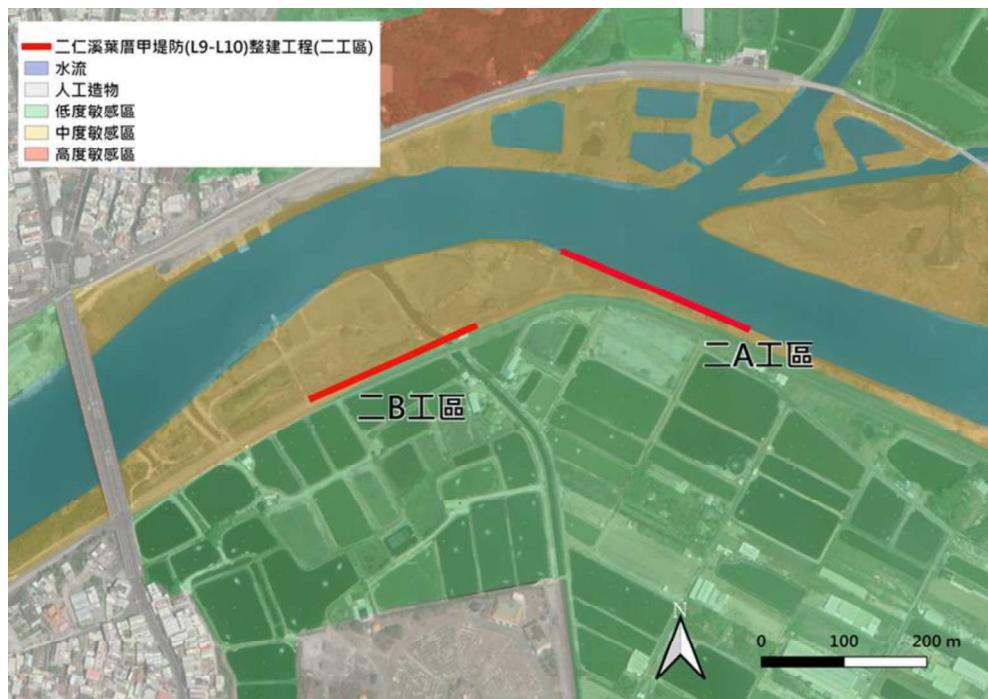
圖 4-39 110 年度二仁溪葉厝甲堤防(L9~L10)整建工程二工區關注區域圖

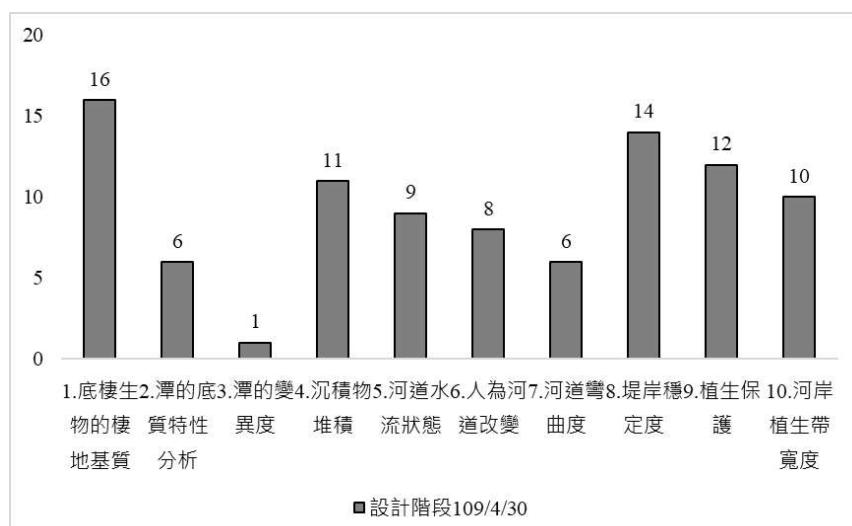
圖 4-41 110 年度二仁溪葉厝甲堤防(L9~L10)整建工程「快速生物評估方法—低坡降棲地評估」評估結果

「快速生物評估方法—低坡降棲地評估」整體評估結果為「普通」(93 分)，大部分指標都在普通等級以上，僅「潭的變異度」分數差，主要是因為本區已屬河川下游接近河口環境，主要水域型態為深流，與人為影響無關(圖 4-41)。「水利工程快速棲地生態評估表(河川、區排)」評估總分為 80 分，評估結果為「良」等級(38 分)，得分較低的三項中，底質多樣性主要是受地理因素影響，底質均為泥沙，而水陸域過渡帶及濱溪廊道連續性則是受到護岸及水防道路影響所致(圖 4-42)。

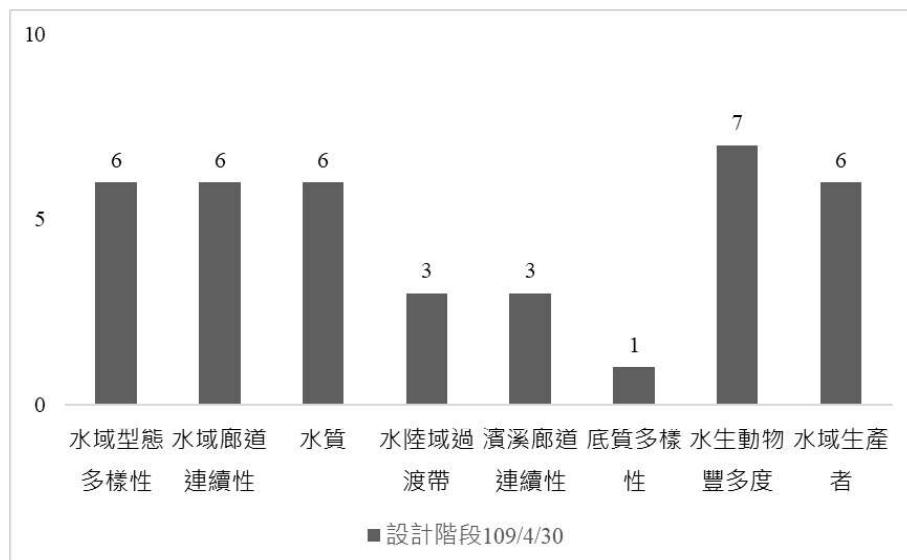
圖 4-42 110 年度二仁溪葉厝甲堤防(L9~L10)整建工程「水利工程快速棲地生態評估表(河川、區排)」
