4.3.2 曾文溪麻豆堤防段(R53-R57)整體改善工程

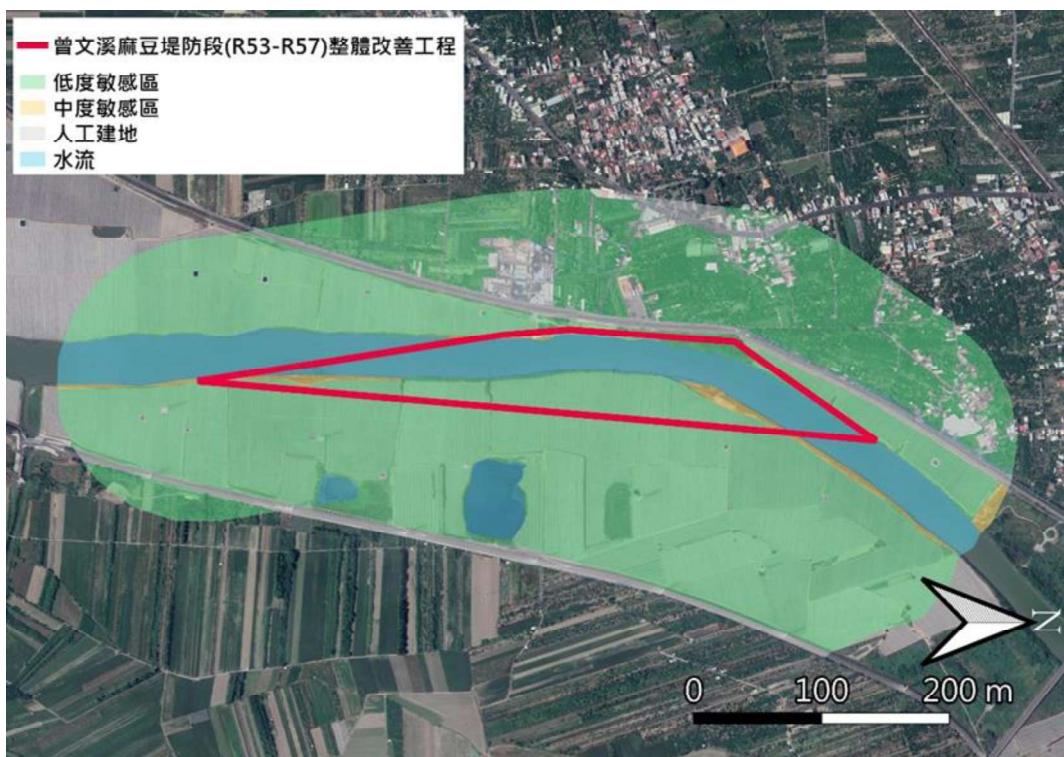
圖 4-67 曾文溪麻豆堤防段(R53-R57)整體改善工程關注區域圖

工區鄰近環境為大片河床高灘地，由農民種植西瓜等作物，主要土地利用型態為農地、及部分農舍、住家，整體植被以西瓜田、荒草地及灌叢為主，底質多為細沙，河道地形平緩流速緩慢，詳見關注區域圖(圖 4-67)及圖 4-68。主要關注物種為棲息在荒草地及旱田的 II 級保育類環頸雉、黑翅鳶及 III 級保育類燕鵙。生態檢核作業自 109 年 10 月 30 開始執行，目前尚在設計階段，工作執行歷程見下表 4-32。

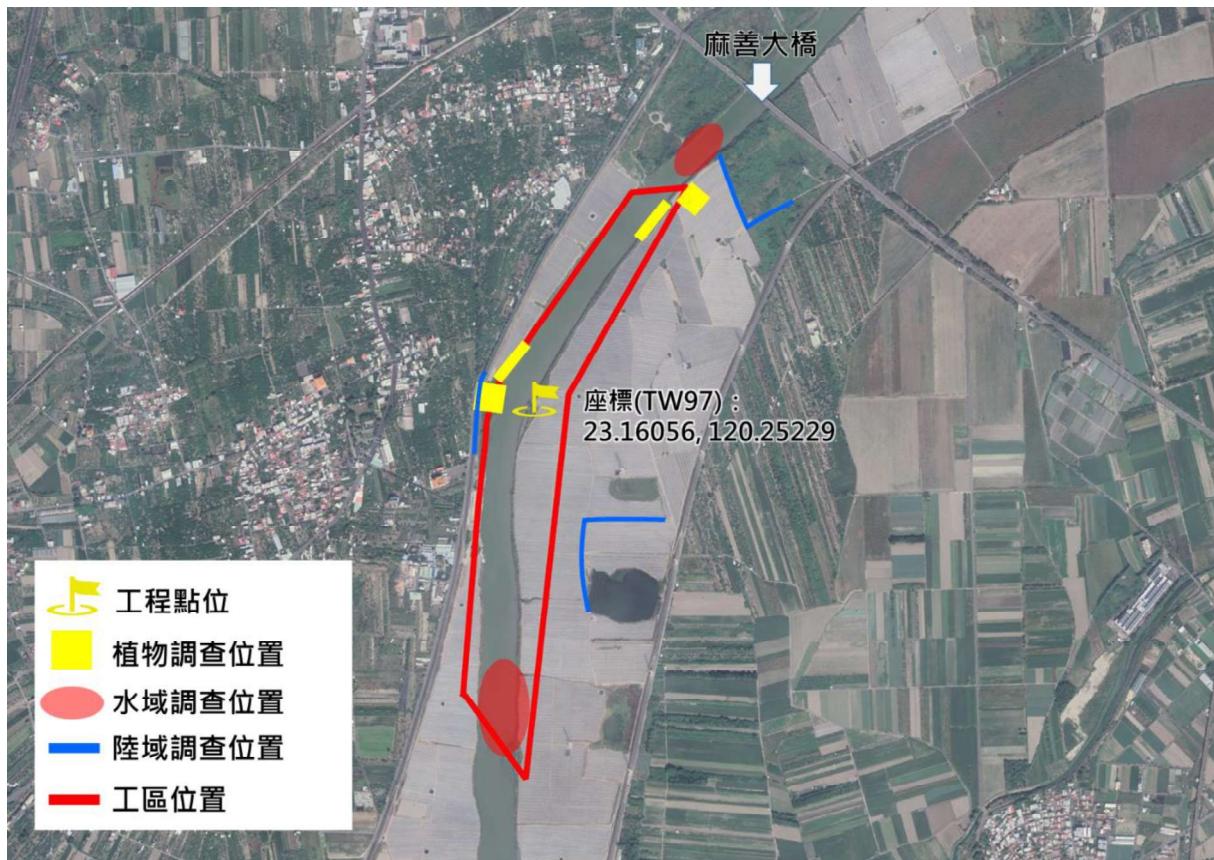
圖 4-69 曾文溪麻豆堤防段(R53-R57)整體改善工程生態調查位置

本案為曾文溪河道整理工程，工程影響範圍包括取土區及填土區高灘地植生、棲息於高灘地之陸域生物及受工程阻斷河道影響之水域生物，因此本案生態調查樣選定可能受工程影響之鳥類、哺乳類、兩棲爬行類、植物及魚蝦蟹螺貝類等生物類群，詳細調查位置如圖 4-69，將分別於設計階段及完工後各進行一次，詳細生態調查方法如 3.3 節。

本次調查時間為 110 年 4 月 20 日及 110 年 4 月 21 日，項目為鳥類、哺乳類、兩棲類及爬行類，穿越線調查位置如圖 4-69，各類群詳細調查名錄見附錄八。

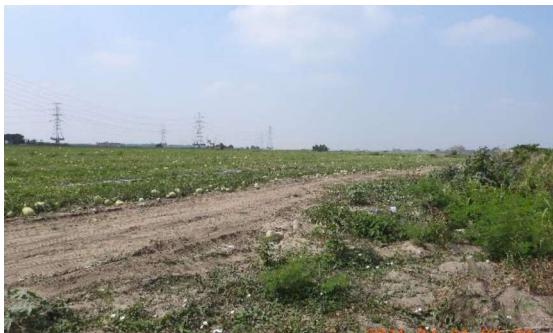
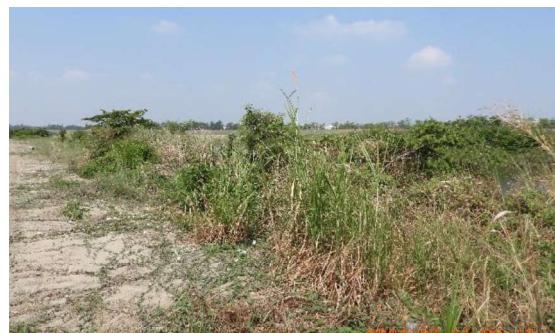
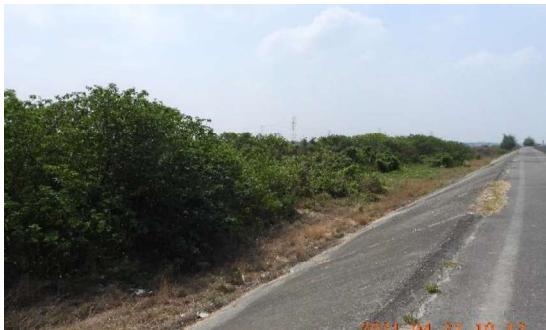
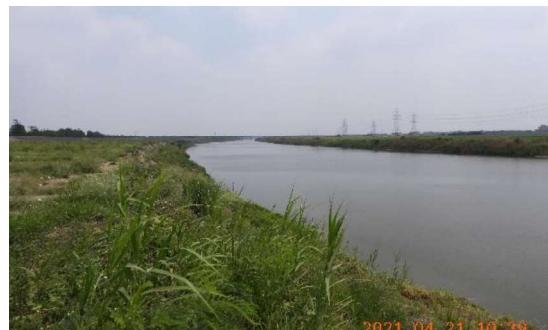
圖 4-70 曾文溪麻豆堤防段(R53-R59)整體改善工程植物植被景觀

曾文溪左右兩岸皆為西瓜田。

河岸旁大部分為草本植物，還有零星的木本植物。

右岸下游處的構樹林。

工區下游往上游拍攝之環境照。

工區左右岸皆為西瓜田，都有定期的整地與除草，陸域木本植物相對較少，只有靠近岸邊才有零星的木本植物，如：構樹、銀合歡、南美假櫻桃等，但在右岸下游處，有一塊構樹林，數量超過百株（圖 4-70），草本植物皆為西部開闊地或溪邊常見物種，如：甜根子草、象草、虎薑、青莧、盒果藤等。樣區重要值指數 (IVI 值)，陸域草本樣區為虎薑 (21.79%)，臨水植物樣區為甜根子草 (30.63%)，皆為原生植物，而工區上游無記錄到陸域木本植物，故無法計算重要指數。

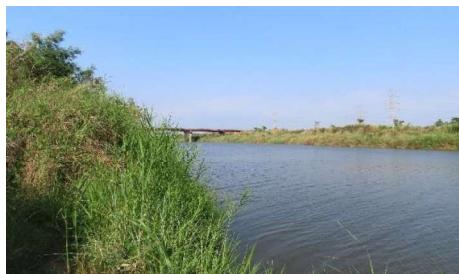
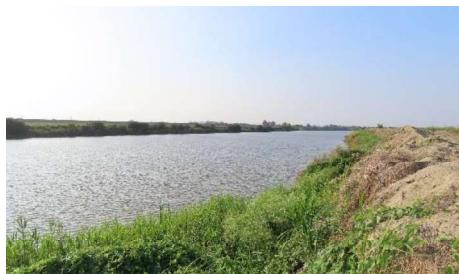
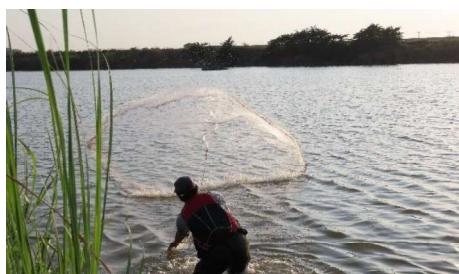
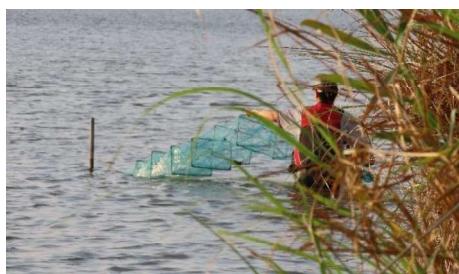
圖 4-71 曾文溪麻豆堤防段(R53-R57)整體改善工程水域調查環境及物種照

上游採樣位置

下游採樣位置

手拋網調查

設置長沉籠(蛇籠)

本次調查於 110 年 4 月 20 日、110 年 4 月 21 日進行，於工區內及工區上游各設置一個樣站，進行魚類、蝦蟹螺貝類及水棲昆蟲調查，其中魚類及蝦蟹螺貝類調查以陷阱誘捕法、蛇籠誘捕法及拋網法進行，詳細調查方法見 3.3.3 節。

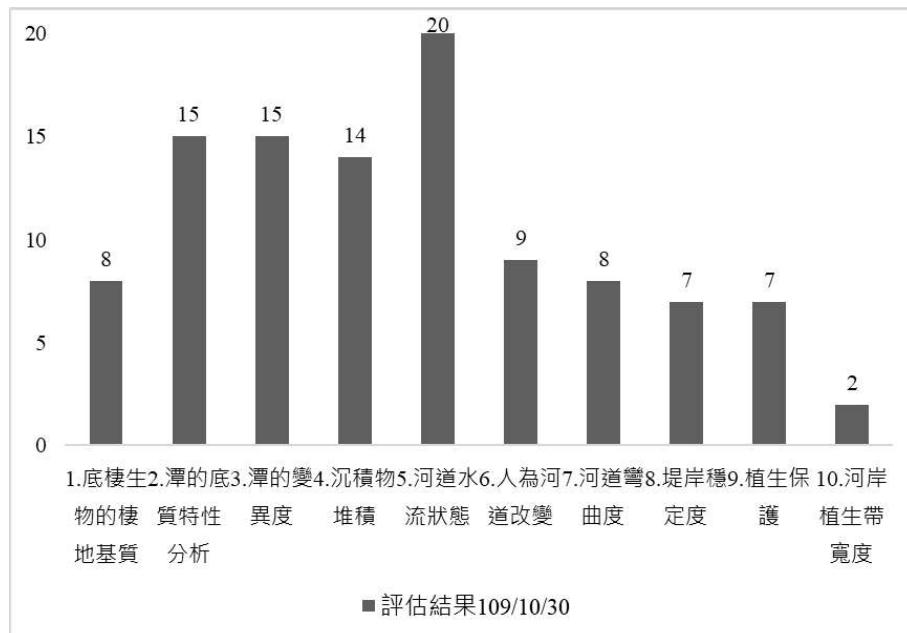
圖 4-72 曾文溪麻豆堤防段(R53-R57)整體改善工程「快速生物評估方法—低坡降棲地評估(RBPs)」評估結果

「**快速生物評估方法—低坡降棲地評估**」，總分為 200 分，本工區兩岸河道高灘地多為人為種植區域，原始植生帶受農業影響而縮減，評估結果為良好(105 分)，詳見圖 4-73。

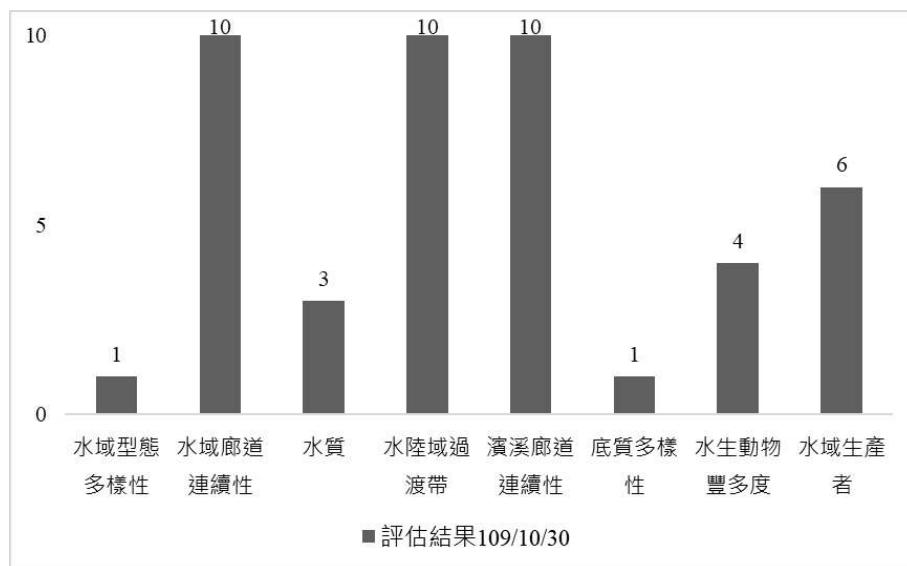
圖 4-73 曾文溪麻豆堤防段(R53-R57)整體改善工程「水利工程快速棲地生態評估表(河川、區排)」評估結果

本案本案快速棲地評估結果，沿用第一批案件於 109 年 8 月 31 日評估之結果，本區為曾文溪中下游主流河段，屬於人為開發較頻繁之區域，因此採用「**水利工程快速棲地生態評估表(河川、區排)**」及「**快速生物評估方法—低坡降棲地評估(RBPs)**」以補充各自不足之處，如下所示，「**水利工程快速棲地生態評估表(河川、區排)**」評估，總分為 80 分，本工區為曾文溪中下游流域，水域型態單一化，水流量充足，含泥沙量大且濁度較高，底質多樣性低以泥沙為主，評估結果為良(45 分)，詳見圖 4-72。
