圖 4-24 西機場排水護岸整體改善工程關注區域圖

#### 4.2.5 曾文溪排水台江大道上游左(右)岸護岸整體改善工程

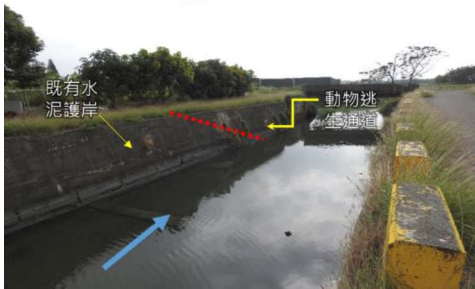
生態議題	關注物種及棲地	保育措施	示意圖或設計圖
動物棲地通道連結	小型哺乳類與兩棲爬蟲類	水泥堤岸設置可供動物攀爬之設施，若考量通洪安全，可考慮設置僅供動物通行的小型斜坡或於垂直面釘設粗麻繩，可供小型哺乳類或蜥蜴攀爬逃脫

本案工區內陸域動物，除鳥類、蝙蝠及壁虎以外，多為小型鼠類、蛇類及青蛙等，難以跨越垂直且光滑的混凝土結構物，原則上建議工程(護岸、排水溝等)盡量以緩坡化( $<40^\circ$ )為設計原則，避免如既有之垂直水泥護岸，造成棲地阻隔或動物受困等情形。然而考量周邊土地權屬及水防道路通行等情形，本案採取垂直水泥堤岸設計。**建議針對護岸光滑面進行改善，避免動物受困水道。**

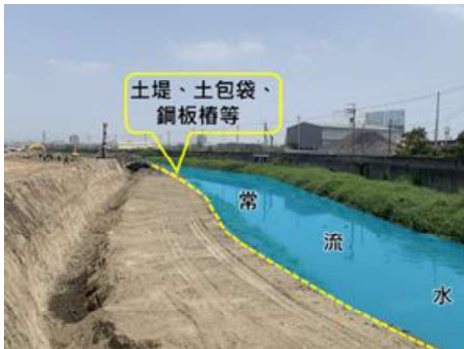
維護原生水域生物棲息地	水域生物	<p>施工中設置排擋水措施 建議施工中設置鋼板樁、或土堤等排擋水措施，隔離行水區與施工區域，減輕因施工所造成的水質濁度升高，避免對水域生物帶來生存壓力。</p>

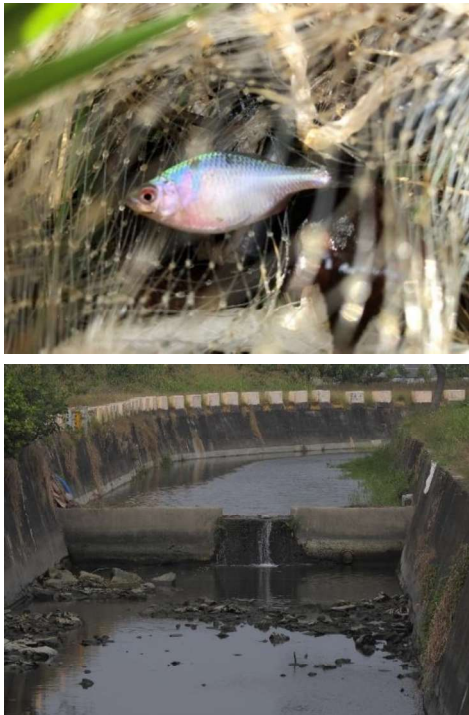
<p>西機場排水上游，多為高體鰭鮭(右上圖)等適應深潭水域之魚類。排水下游及匯流的三爺溪，則有線鱧等外來肉食魚種，建議保留上游既有固床工(右下圖)作為屏障，以保護上游原生魚類。</p>

工區下游及三爺溪外來魚種眾多，但現勘時於排水道上游段(86 號快速道路以北)發現高體鰮鰻，雖非保育類，但其族群數量在國內已逐漸稀少，為稀有的淡水魚類，推測是下游固床工阻擋部分外來種上溯，因此尚能繁衍生存，施工過程**需注意避免造成水域環境惡化或外來種入侵。**
