## 4.2.5 曾文溪排水台江大道上游左(右)岸護岸整體改善工程

### 併辦土石標售等兩件工程

#### (1)工程環境概要

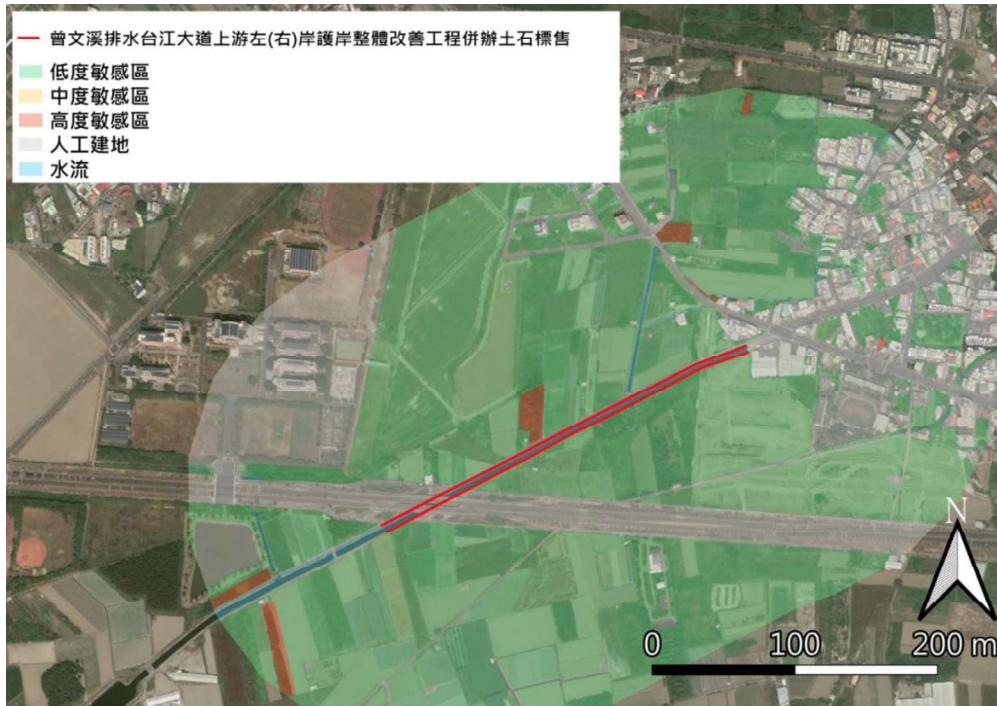
圖 4-28 曾文溪排水台江大道上游左(右)岸護岸整體改善工程併辦土石標售關注區域圖

「曾文溪排水台江大道上游左岸護岸整體改善工程併辦土石標售」與「曾文溪排水台江大道上游右岸護岸整體改善工程併辦土石標售」兩件工程均位於鹽水溪流域中的曾文溪排水系統台江大道上游處，鄰近中信金融管理學院，雖然位在同一河段但左、右岸分案辦理。工程規劃於排水河道左、右岸進行拓寬及護岸新建工程，自台江大道往上游至海佃路(詳見圖 4-28)，總預算為 3,296 萬元；右岸工程總長約 690 公尺，部分延伸到台江大道下游段，總預算為 4,690 萬元。

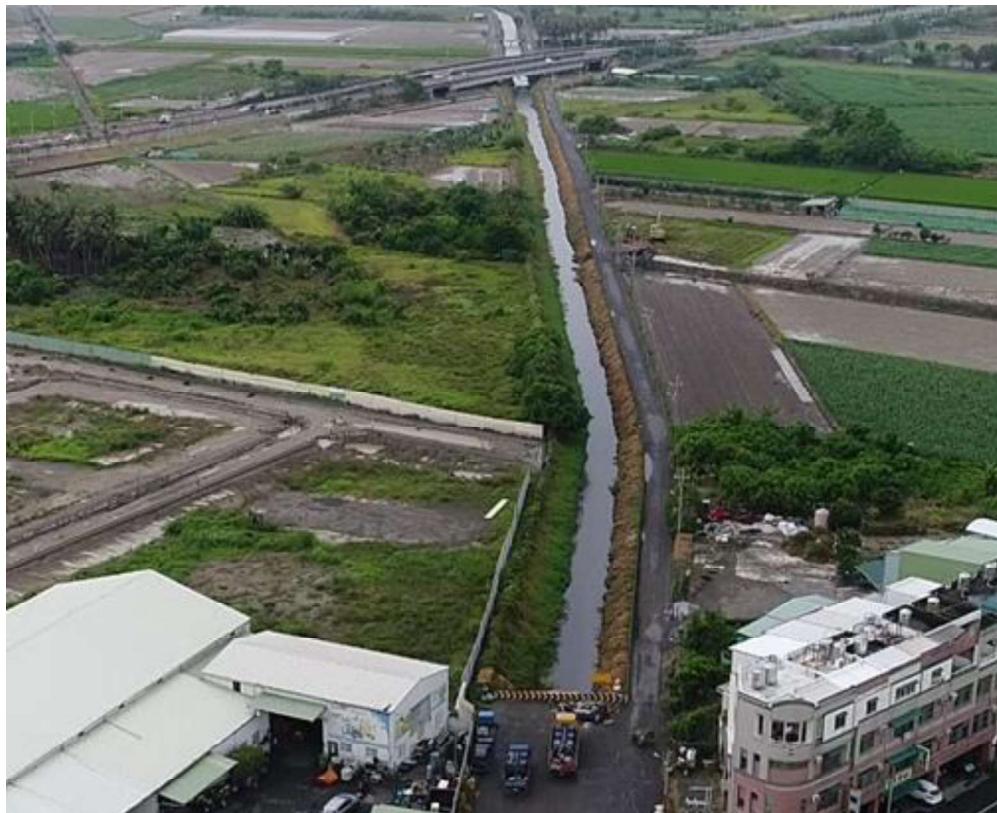
圖 4-29 曾文溪排水台江大道上游左(右)岸護岸整體改善工程併辦土石標售環境照(往下游拍攝)

主要影響區域為河道兩岸農田、荒草地、濱溪帶及水域環境，現況詳見圖 4-29。工程所在位置屬感潮河段，受上游聚落生活污水影響，水質狀況不佳，但河岸及周邊草地、旱田為冬候水鳥及二級保育類環頸雉、彩鶲、黑翅鳶及三級保育類紅尾伯勞、燕鵙等鳥類的潛在棲地。工區土質性質為黃灰色粉體土質夾細沙、灰色沉泥、灰色黏土質細砂，而既有建物下方或護岸邊可能存在營建廢棄料填土，施工後範圍內剩餘之土方併辦土石標售。

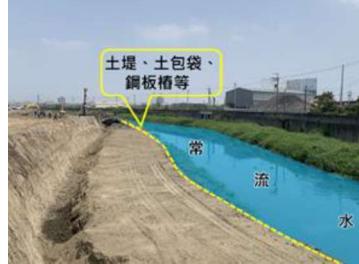
生態議題	關注物種及 棲地	保育措施	示意圖或設計圖
水域棲地及水質維持	溪流水質	施工中設置排擋水設施(如鋼板樁、過水涵管、導流、土堤等)，區隔工區與溪水，避免土砂持續擾動流入水中造成長時間的濁度上升，影響下游動物保護區濕地環境。

本排水道下游連接四草野生動物保護區，過去文獻記載，該區有許多水鳥棲息、覓食或度冬，其中包含多種保育鳥類如黑面琵鷺等，建議工程設置排擋水設施以保護水域棲地及水質，避免水質受污染連帶影響下游保護區。

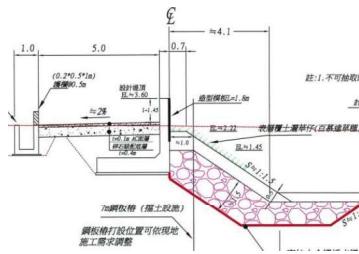
濱溪植被改善及營造	濱溪植被及 棲地	兩岸護岸基腳以拋塊石等工法，可創造多孔隙棲地，而塊石護岸上覆土與撒百慕達草草籽(狗牙根)，除了可以達到綠化、堤岸降溫等功能，亦可提供動植物生長棲息的空間，讓濱溪植被得以恢復。

既有排水道兩側護岸為老舊水泥護岸，經多年以來水泥縫隙中逐漸生長些許植被，前期工程現勘時在水岸草叢目擊到斑龜、蜥蜴及斑文鳥等動物棲息(本案下游約 500 公尺處)，左岸堤頂更有部分喬木已生長得相當高大，為本區多種野生動物之棲地，建議工程設計盡量迴避。若受地形等因素影響無法迴避，則將堤頂大樹移植至鄰近合適的位置栽種並妥善養護。

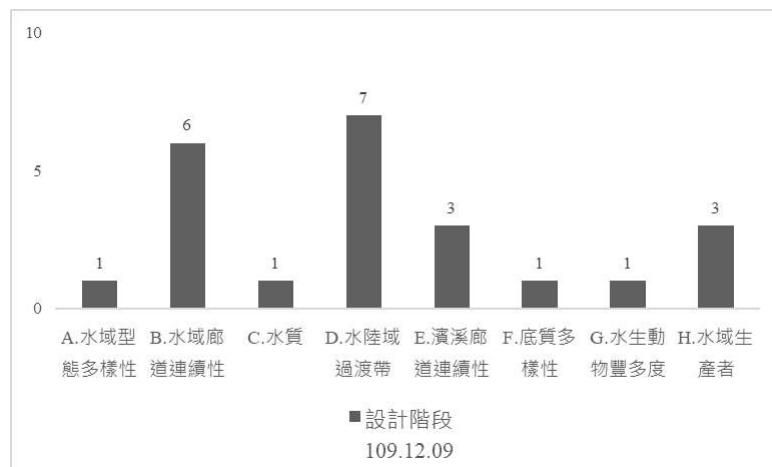
圖 4-30 曾文溪排水台江大道上游左(右)岸護岸整體改善工程併辦土石標售「水利工程快速棲地生態評估表(河川、區排)」評估結果

「水利工程快速棲地生態評估表(河川、區排)」整體評估結果為差(23 分)，佔總分百分比為 28%，在「水域廊道連續性」項目因為此處坡度緩，無高落差，故得到較佳的分數。而水陸域過渡帶的人工結構物較不會造成蟹類、爬蟲類、兩生類移動的困難，故評分較高，其他項目人為擾動較高因此評分較低，詳見圖 4-30。

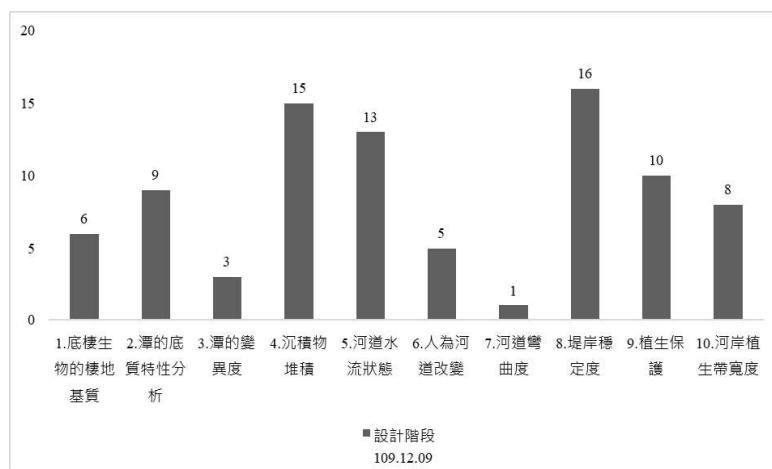
圖 4-31 曾文溪排水台江大道上游左(右)岸護岸整體改善工程併辦土石標售「快速生物評估方法—低坡降棲地評估」

「快速生物評估方法—低坡降棲地評估」整體評估結果為差(86 分)，佔總分百分比為 43%，其他評分項目如堤岸穩定度高，故得到最高分。河道水流狀態項目水量佳而沉積物在河道中淤積程度，較不影響河床可利用的程度，其他棲地狀態，包含棲地基質、底質特性分析、潭區變異度等項目分數較低，詳見圖 4-31。

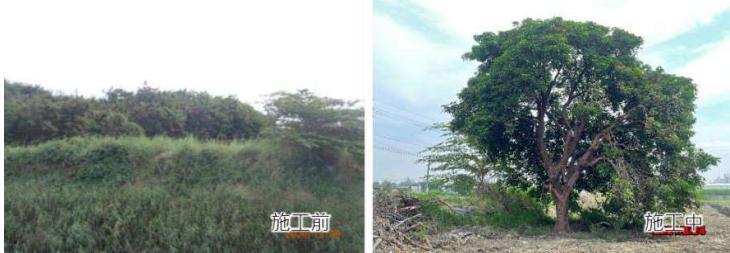
<p>1. 工程左岸堤頂的茄苳樹，移植至鄰近合適的位置栽種，並進行至少 6 個月的澆水及除草等養護工作。</p> <p>說明：目前進行工地整理，尚未開始移植作業</p>

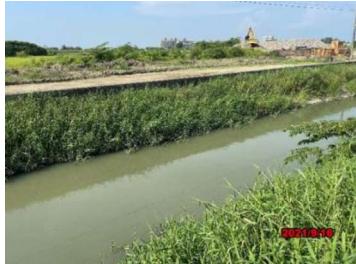
3.護岸基腳採拋塊石工法，創造多孔隙棲地，並完工覆土與灑草籽，以達到綠化、堤岸降溫等功能，亦可提供動植物生長棲息的空間。

說明：目前護岸尚未施工

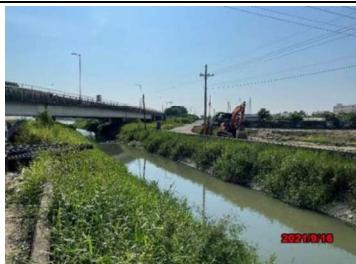
4.新建排水溝設置動物逃生坡道（坡度<40 度），可降低動物受困溝中的機會。

說明：目前尚未施作排水溝

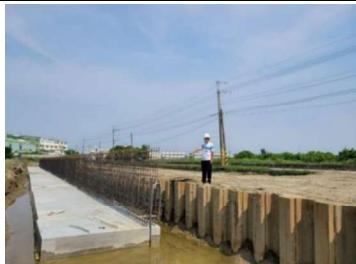
1.施工中設置排檔水設施（如鋼板樁、過水涵管、導流、土堤等），區隔工區雨溪水，避免土砂持續擾動流入水中造成長時間的濁度上升。

說明：目前已打設鋼板樁
