### 4.3.6 二仁溪夏梅林橋上下游段整體改善工程

本工程共區分為 5 個工區，分布於臺南市關廟區及內門區，工項為河道整理及低水護岸增設工程，並強化既有土堤護岸防災功能。主要針對凹岸攻擊坡新建石籠護岸，部分河段進行河道整理，挖除淤積土方確保足夠的通洪斷面，本案工程總預算為 3650 萬元。

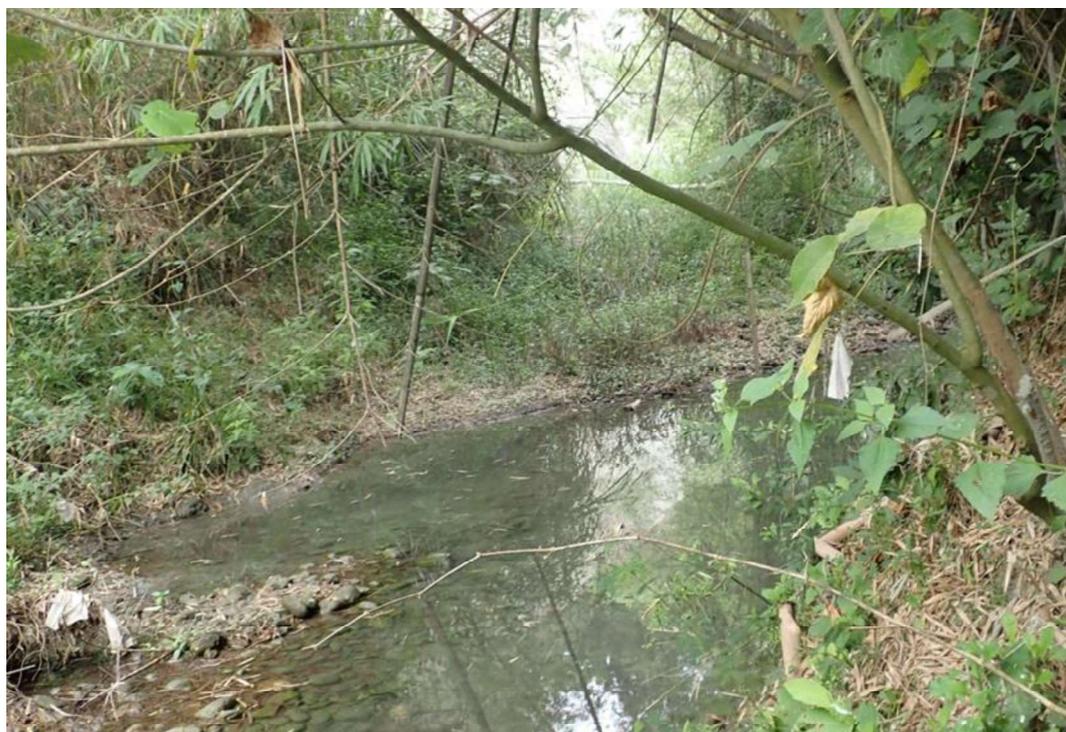
圖 4-123 二仁溪夏梅林橋上下游段整體改善工程 B、C 工區河岸現況

本工區依照文獻記錄顯示，調查到之物種主要為西部河川流域常見之魚類及蝦蟹螺貝類，而 B、C 工區鄰近區域曾有特有種稀有蟹類厚圓澤蟹之記錄，經常於溪流濱岸的土坡上挖洞築巢，建議工程設計盡量減少對濱岸土堤的影響。

根據文獻蒐集結果顯示，厚圓澤蟹為台灣地區分布較侷限之淡水蟹，僅發現於高雄及台南淺山一帶，B、C、E 工區位於泥岩地形，即為厚圓澤蟹喜好之棲地，雖非保育種但數量稀少為此地之關注物種，其喜好於邊坡土堤及河道泥沙淤積處挖洞築巢，因此建議工程規劃縮減工程量體，避免整段河道兩側皆設置護岸。

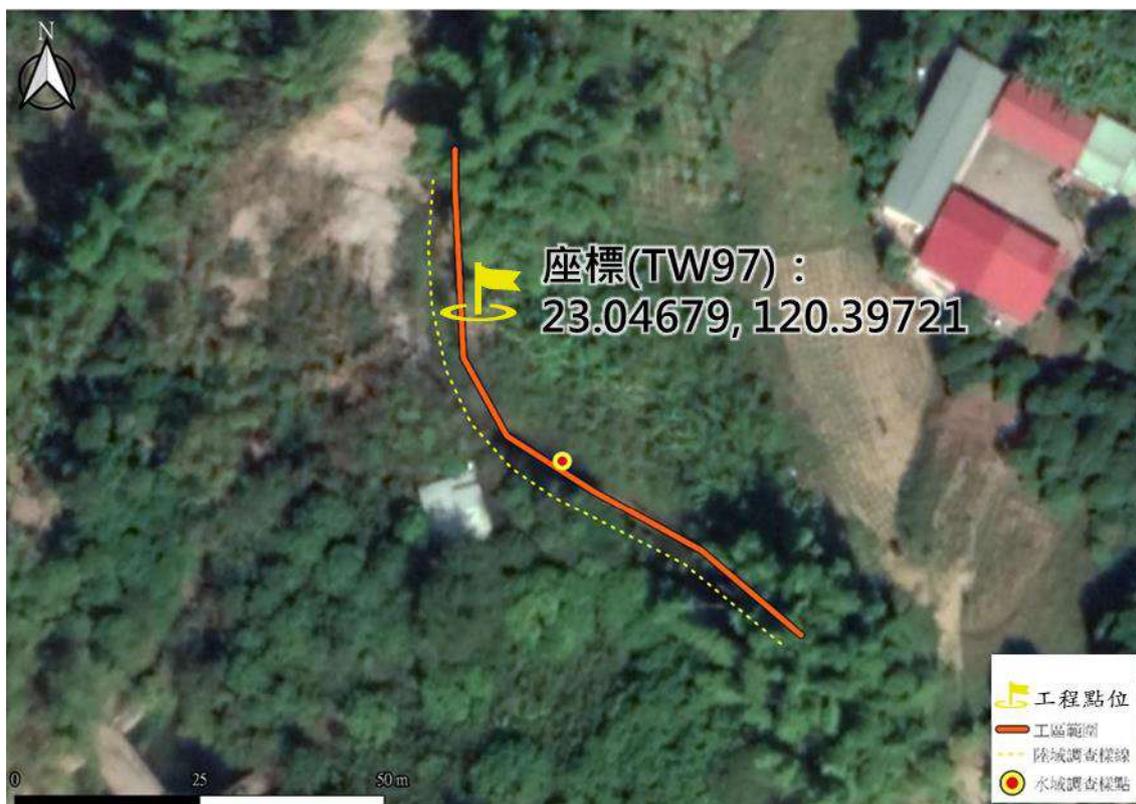
生態調查樣區預計選定可能受工程影響之陸域生物(鳥類、哺乳類、兩棲爬行類、植物)、水域生物(魚類、蝦蟹類、大型底棲無脊椎動物)調查，B、C 工區調查位置詳見圖 4-125，詳細生態調查方法如 3.3 節。

圖 4-125 二仁溪夏梅林橋上下游段整體改善工程(B、C 工區)生態調查位置

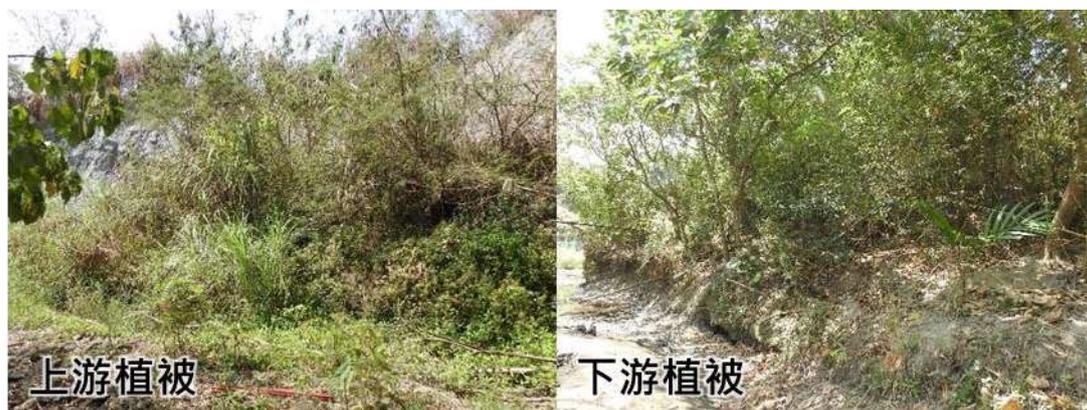
樣區上游為河灘地較無人為干擾，木本植物主要為銀合歡，草本植物主要為南美蟛蜞菊，靠近河道環境較潮濕的植被，主要為銅錢草

和竹仔菜，還有少部分的水丁香、開卡蘆、象草等常見河邊植物。下游樣區位於住家附近，喬木都為種植的龍眼和刺竹，草本植物數量都偏少，可能是附近住家有在整理，或是被住家放養的鴨子食用，所以只記錄到姑婆芋和虎尾蘭，臨水植物主要有南美蟛蜞菊、海金沙和月桃等（圖 4-126）。

圖 4-126 二仁溪夏梅林橋上下游段整體改善工程 B、C 工區上、下游植被狀況

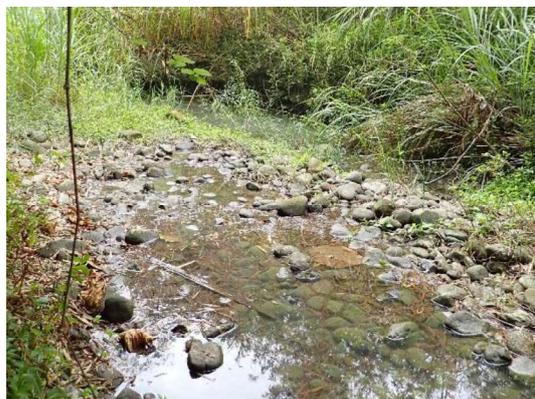
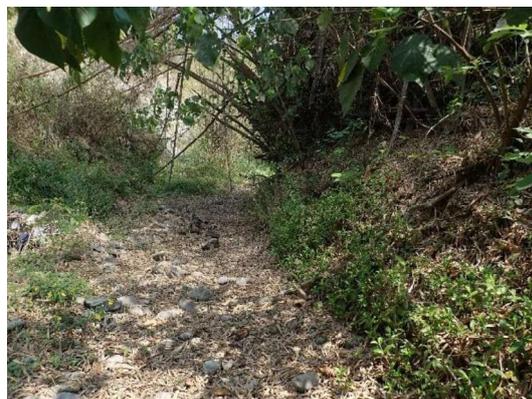
本案 B、C 工區位於二仁溪上游，整體環境屬於淺山地區，鄰近區域有多處農田、果園及民宅，但河道內地勢平緩，兩岸植被茂密且鬱閉度高，溪床底質多為礫石及泥沙，但因本次調查時間為乾季後期，溪流量甚少，水流平淺靜止，且部分河段已乾涸斷流，而岸邊土坡雖然乾燥，但可發現多處螃蟹洞穴，推測本區溪蟹仍有一定的族群量，工程設計時應減少河岸工程量體，以減輕對溪蟹棲地的影響。

二仁溪夏梅林橋上下游段整體改善工程 B、C 工區環境照

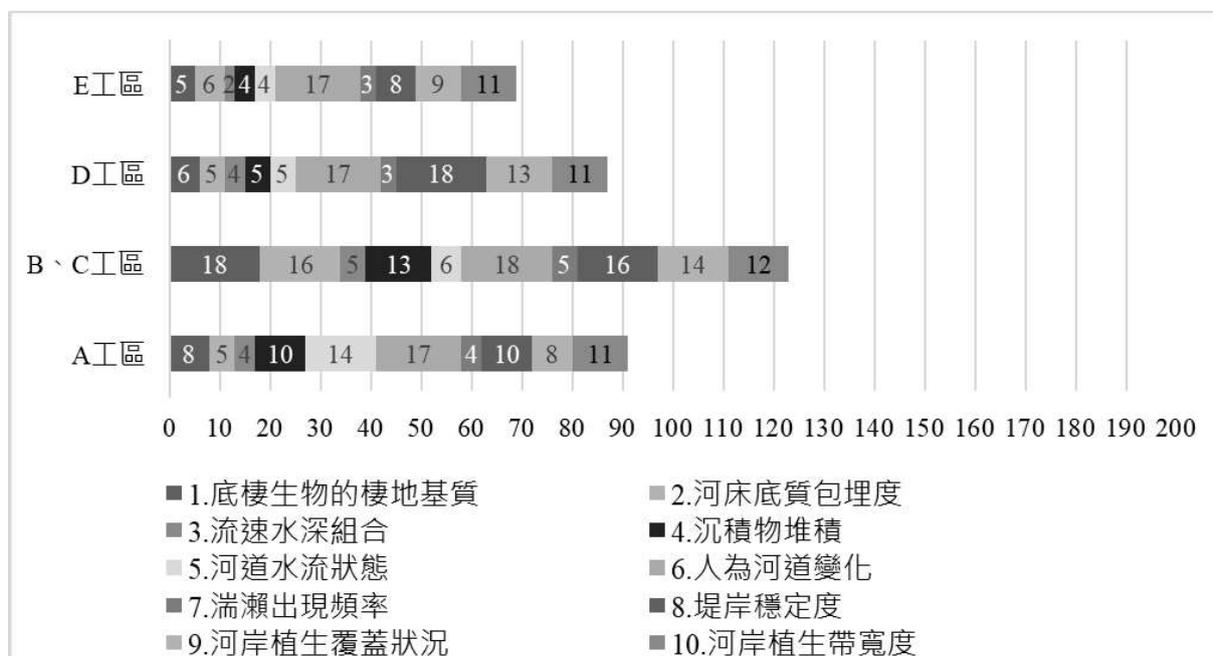
本案設計前現勘於 109 年 12 月 08 日及 110 年 03 月 16 日實施，本區位於中上游的淺山地帶，因此採用「河溪棲地評估指標」，工程均位於二仁溪中、上游區域，各工區環境因子及鄰近區域組成相似，流域經過泥岩惡地地形，水中含沙量大，河床底質多樣性低，較無湍瀨型態出現，而各工區鄰近區域開發程度低，邊坡保持原始土坡狀態，因此 A~E 工區河岸植生狀況皆屬良好，植生帶寬闊，僅 B、E 工區攻擊面已有掏刷、崩塌之情形未有植被覆蓋，各工區評估結果如下圖 4-129 所示，整體評估結果 B、C 工區為良好(123 分)，其餘皆為普通(界於 69~91 分)。

圖 4-129 二仁溪夏梅林橋上下游段整體改善工程「河溪棲地評估指標」評估結果

工程於 110 年 7 月施工，工程仍在初始階段，建議工程施作進度達 30%時，須提醒接續施工階段的生態檢核廠商針對生態保育措施項目進行勘查，並以「河溪棲地評估指標」進行棲地評估，以利後續棲地恢復成效評估並確認保育措施確實執行。

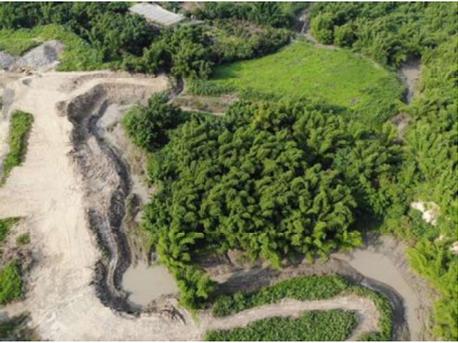
<p>1.1.施工動線盡量迴避次生林帶，無法避免時，則應規劃固定路線，並盡量使用森林邊緣，避免橫穿整片次生林。 說明：確實執行</p>

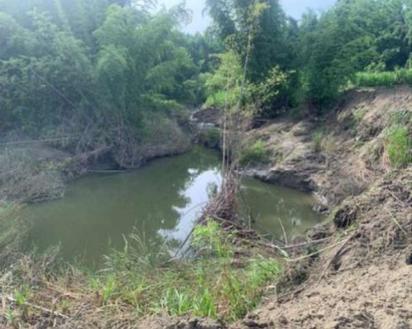
<p>2.B、C、E 工區為厚圓澤蟹潛在棲地，僅於有住宅、農地等保全對象之河段設置護岸，具體設置位置如下：B 工區(B0+000~B0+040)、C 工區(C0+150.8~C0+158.8)、E 工區(E0+000~E0+000~E0+050)，其餘僅進行河道整理，維持自然堤岸。 說明：B、C、E 工區尚未施工</p>

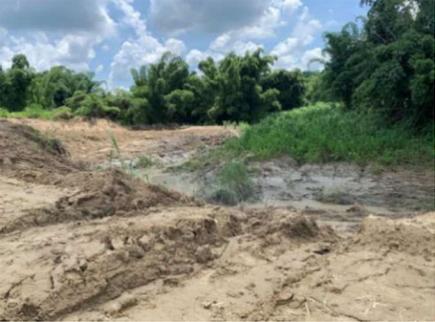
<p>3.A、D、E 工區採用拋塊石或掛籠之多孔隙護岸，減少橫向垂直結構，並採用小於 40 度之緩坡設計，以利動物通行。 說明：工區整地中，尚未施作護岸</p>
