4.3.3 後旦溪龜丹橋上游段整體改善工程

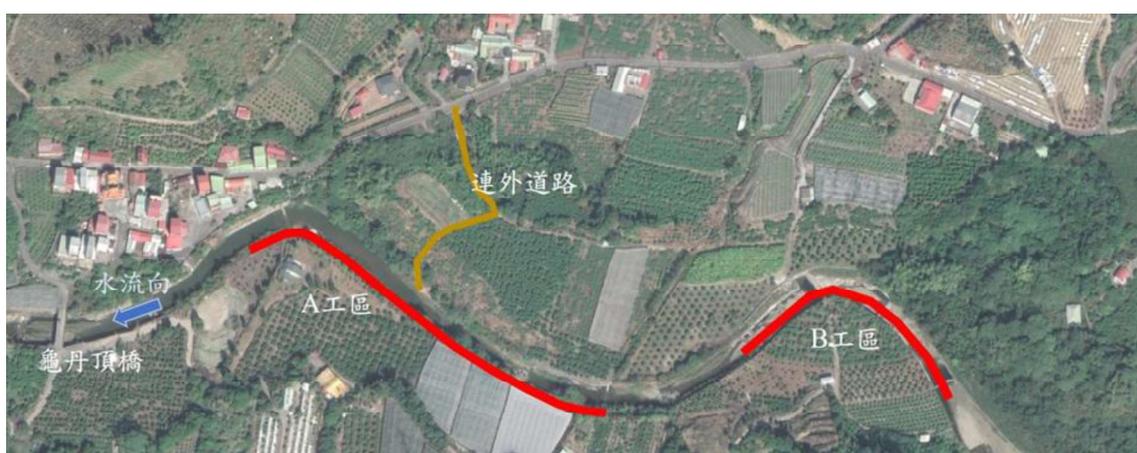
圖 4-74 後旦溪龜丹橋上游段整體改善工程工區位置圖

本工程位於臺南市楠西區後旦溪流域之竹圍溪，工區在龜丹頂橋上游左右岸，設計原則審查時僅有一個工區，後來新增上游段 B 工區，共兩個工區(圖 4-74)。辦理原因為未整治段有土方持續崩落及既有構造物基礎掏空，設計依據「曾文溪支流後旦溪環境營造規劃(2012.8)」，A 工區主於左、右岸施作石籠工程；B 工區進行河道整理及固床工基礎加強保護等設施，總預算為 4,000 萬元。

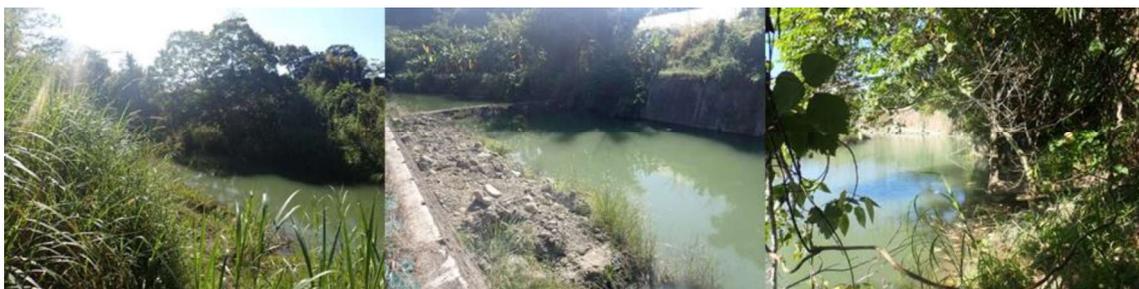
本工程位於淺山環境，工區周邊多人為開發區域，以果園及草生地為主，河道兩岸堤防有多處已設置為水泥垂直形式，僅部分仍保留天然河道(圖 4-75)，受上下游固床工影響，本區河道相對平緩，底質多樣性較低，以泥沙混和礫石，並夾雜零星塊卵石為主，但仍可提供野生動物相對良好之棲息環境。並且此流域為三級保育類南臺中華爬岩鰍的潛在棲地，因此友善措施著重於維持濱溪廊道植被帶，以及減輕施工對水域環境的影響，生態關注區域圖詳見圖 4-76。生態檢核作業自 110 年 1 月初開始執行，目前仍在設計階段，工作執行歷程見下表 4-34。

圖 4-75 後旦溪龜丹橋上游段整體改善工程環境照

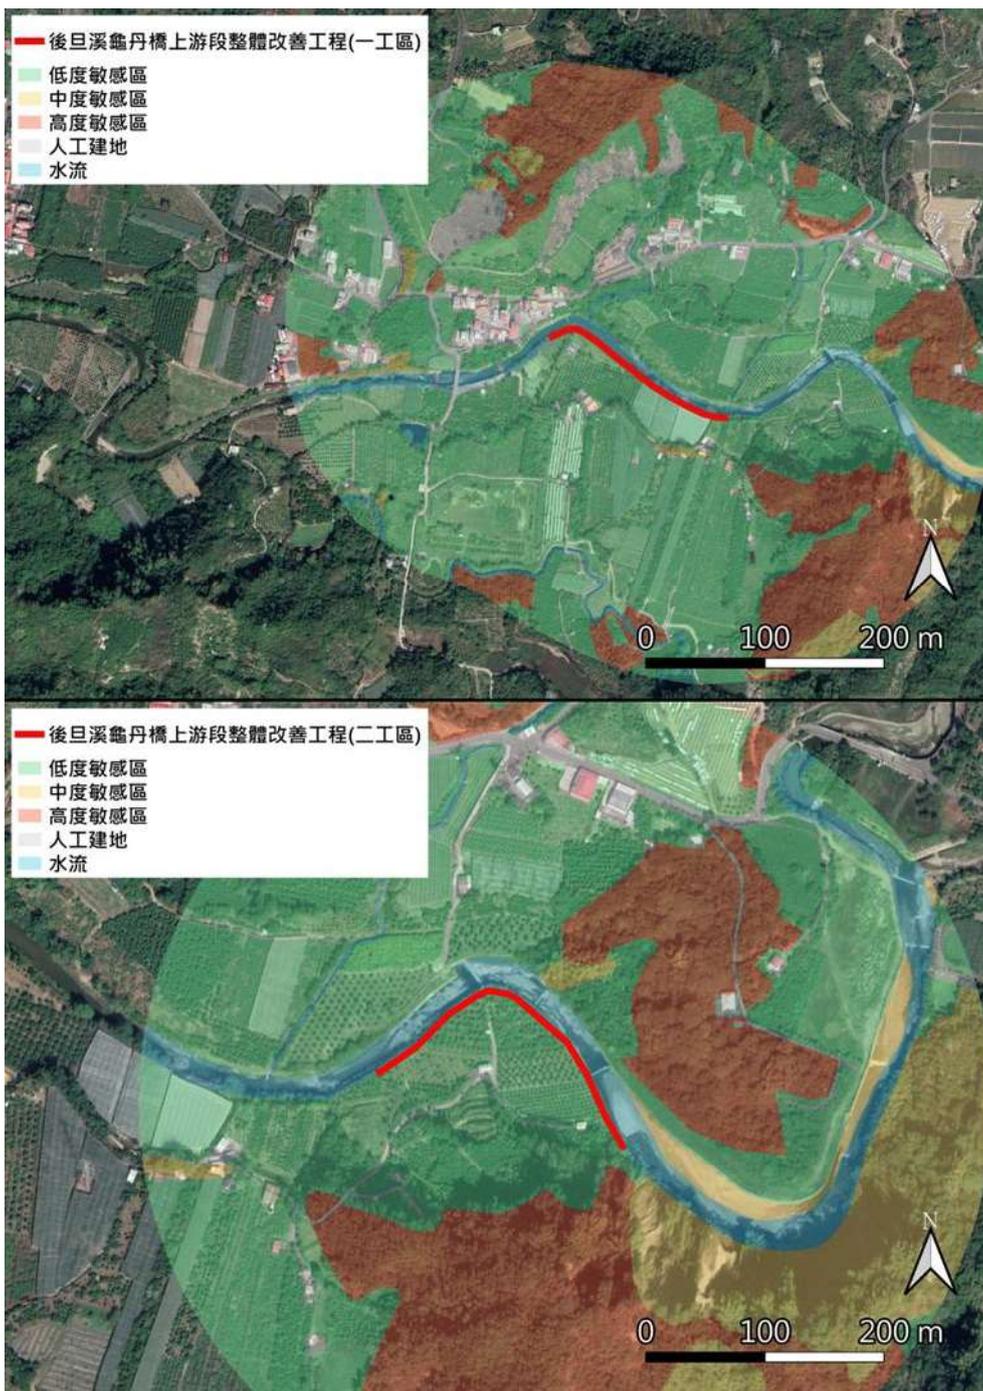
圖 4-76 後旦溪龜丹橋上游段整體改善工程關注區域圖

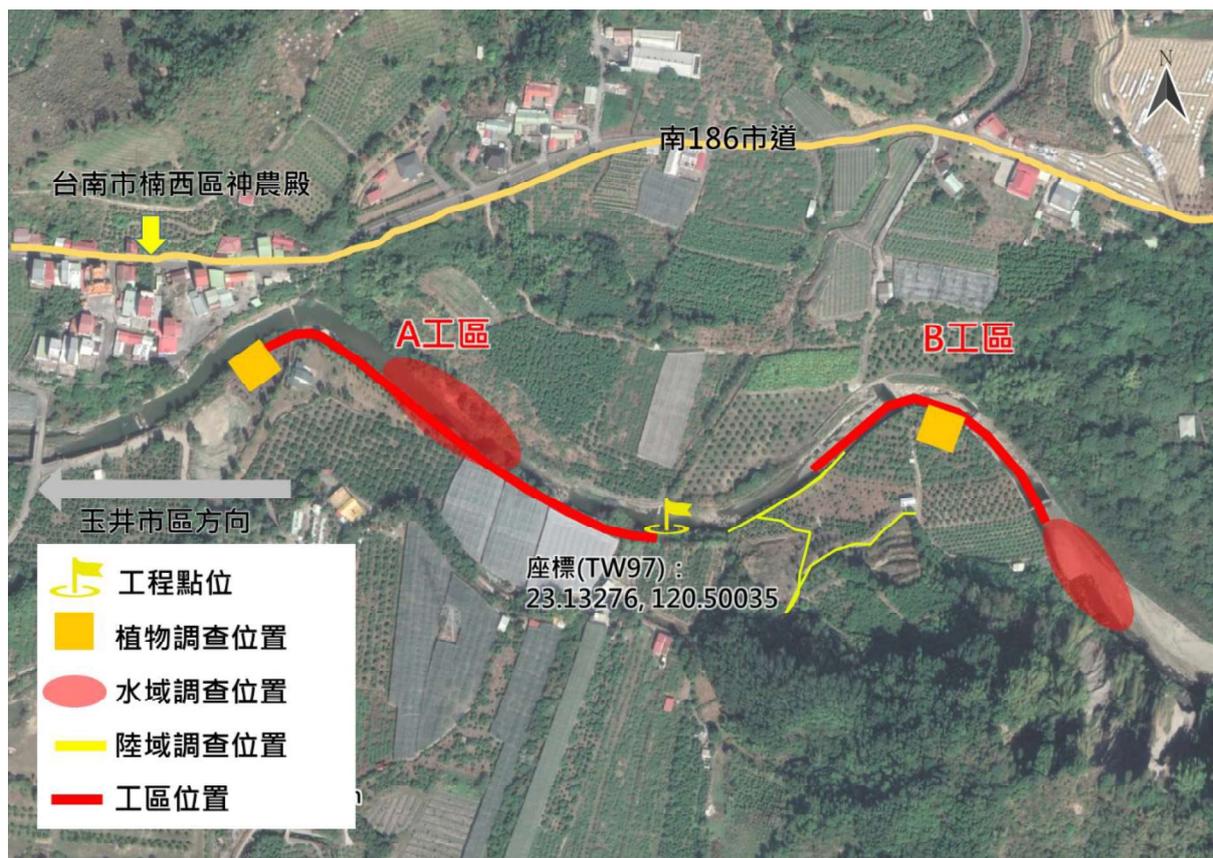
圖 4-77 後旦溪龜丹橋上游段整體改善工程生態調查位置

本案經判別為全生命週期生態檢核案件，因此除了執行一般性生態檢核工作項目以外，於設計階段進行生態調查，精準掌握工區生態現況，提出更適切的保育策略。本案預計在兩岸施作石籠護岸及河道整理，工程影響範圍包含高灘地植生、濱溪植被、棲息於高灘地之陸域生物及受工程阻斷河道影響之水域生物，因此本案生態調查樣選定可能受工程影響之陸域生物(鳥類、哺乳類、兩棲爬行類、植物)、水域生物(魚類、蝦蟹類、大型底棲無脊椎動物)調查。詳細調查位置如圖 4-77，將分別於設計階段及完工後各進行一次，並提供未來後續追蹤之依據，詳細生態調查方法如 3.3 節，各類群名錄請見附錄八。

本調查於 109 年 04 月 20-21 日進行鳥類、哺乳類、兩棲類及爬行類陸域動物穿越線調查，調查位置如圖 4-77。

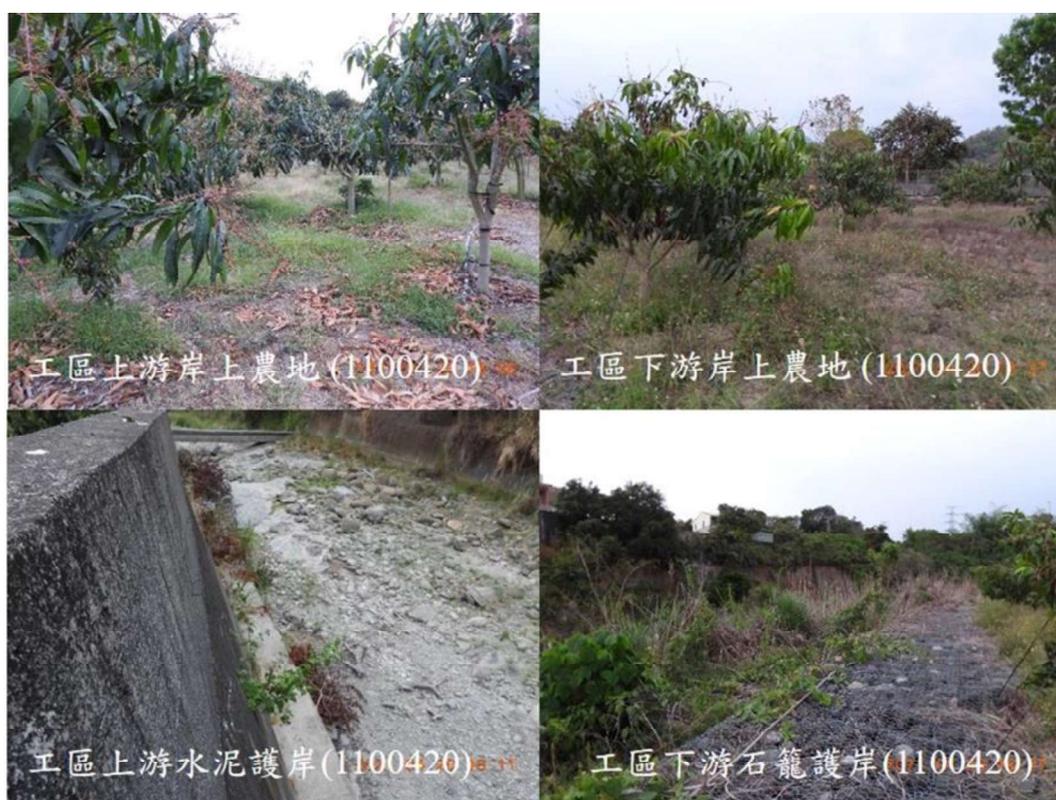
工區上下游皆為農地,陸域木本植物都為人為栽種的芒果樹(圖 4-78),上游農地有明顯整理與除草的痕跡,所以物種數較下游少。河岸上游為水泥護岸,下游為石籠護岸,上游臨水植物物種數相對於下游多,是因為後旦溪目前乾旱無水,在河道間開始長出新的植被,物種數雖多,但個體數都偏少(圖 4-78)。在工區記錄到的草本植物都屬於常見物種,如:象草、甜根子草、山葛、孟仁草、巴拉草等。

圖 4-78 後旦溪龜丹橋上游段整體改善工程工區上、下游植被狀況

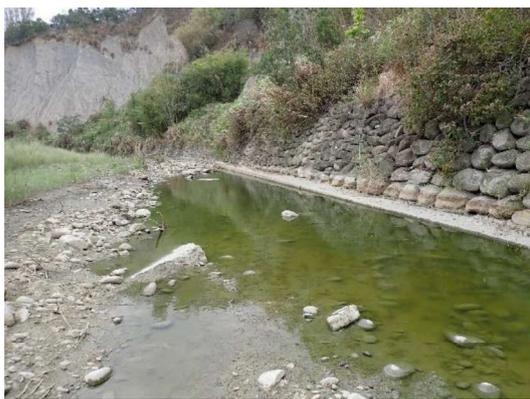
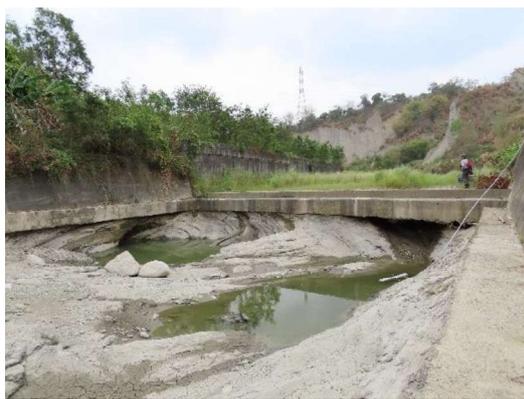
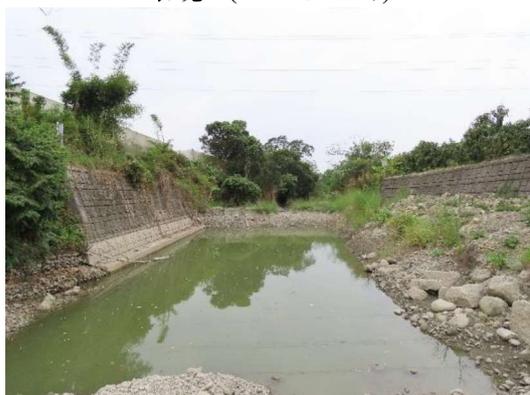
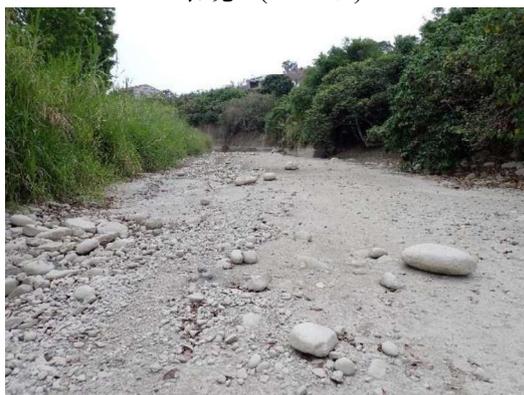
上游調查河段底質屬於卵礫石,因屬凹岸沖刷一側,具有多孔隙溪床,因此有較多之原生特有物種棲息,本次調查因已久旱未雨,多處河段呈現乾枯狀態,在固床工下游有沖刷之深潭,均

可發現兩岸務農居民設置抽水管線，此潭區水質較上游樣區差(圖 4-79)。

圖 4-79 後旦溪龜丹橋上游段整體改善工程水域調查環境及物種照

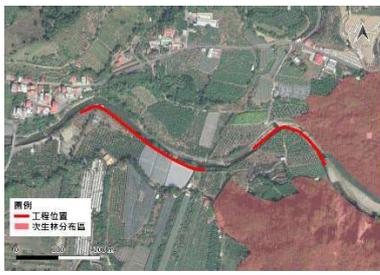
生態議題	關注物種及棲地	保育措施	示意圖或設計圖
改善濱溪帶動物通行與植被生長空間	水陸域連結性	護岸邊坡之材料採用多孔隙之石籠及塊石施作，以利小型野生動物通行及濱溪植被帶恢復。	
施工動線避開保育類潛在棲地	松雀鷹、八色鳥	施工便道盡量迴避次生林，並優先使用既有農路、裸露地或草生地。若因工程需求無法避免，則應規劃固定路線，並盡量使用森林邊緣，避免橫穿整片次生林，減少對保育類動物棲息之影響

本流域兩岸的堤岸，有多處皆為水泥護岸，其結構光滑且無孔隙，小型哺乳類及兩棲爬行類難以通行、濱溪植被無法生長，可能影響野生動植物之棲息、覓食及繁殖等行為，因此建議在防洪安全許可的情況，採用多孔隙材質供部分動植物通行或棲息。

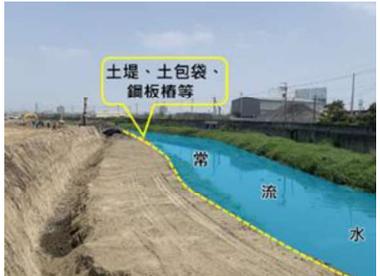
避免水域型態單一化及水質維護	水域棲息環境	石籠工程所需塊石以外購為主，盡量將塊卵石保留於河床內，或僅堆置於護岸基腳，以維持河床底質多樣性。	
		建議後續施工過程應落實圍堰或土堤等排擋水設施，或在工區旁設置導流，將行水區引導至未施作岸通行，避免工程施作擾動水域環境，造成長期水質混濁，影響原生魚類棲息環境。如施工會經過溪水至另一岸，建議施作過水路面，如埋設涵管，可減少重機具輾壓溪床造成水質混濁的情況。

後旦溪流域具多樣化之水域型態，水質環境尚可，過去文獻蒐集顯示，曾紀錄三級保育類南台中華爬岩鰍及多種特有種澤蟹，顯示後旦溪流域具多樣化之水域型態，可供各類群水域生物棲息環境，建議工程規劃保留部分塊、卵石於河床中，供水域生物利用。

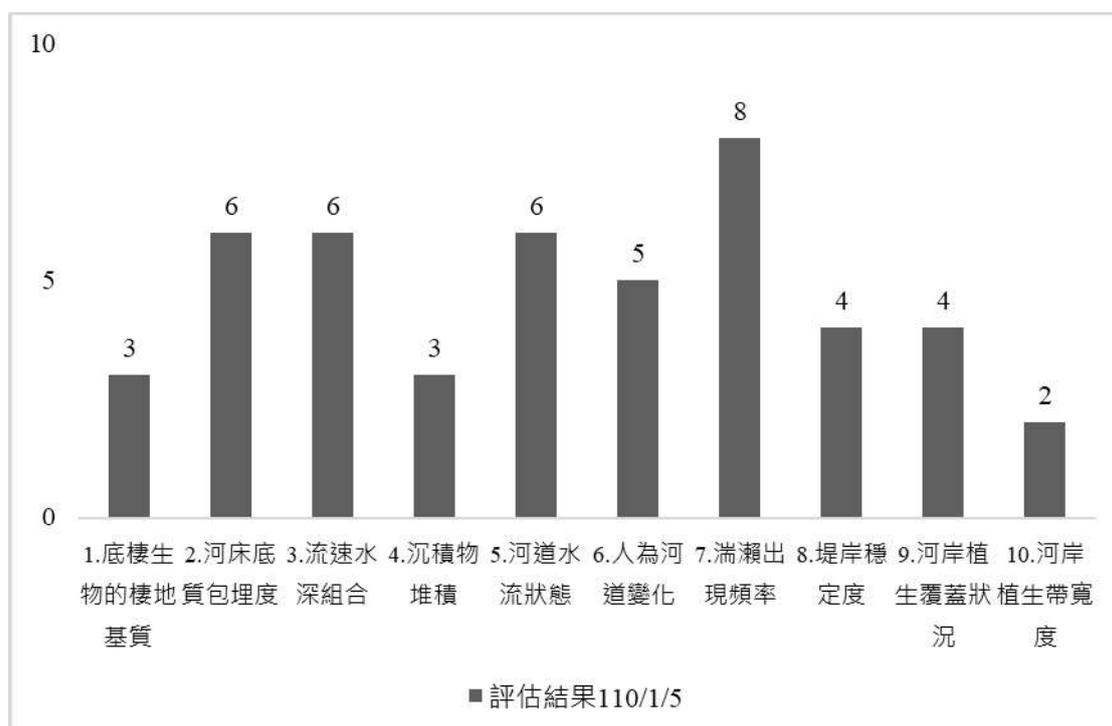
本區為曾文溪上游支流的菜寮溪河段，屬於河川上游之淺山區域，因此採用「河溪棲地評估指標」，作為快速棲地評估方法。整體評估屬於「差」等級(47 分)，占總分之比例為 24%，主要與兩岸多為農地，受到人為高度干擾有關。僅河床底質包埋度、流速水深組合、河道水流狀態、湍瀨出現頻率等四項評分等級為「普通」，因為此處水量多、部分仍保持天然河道，河床棲地現況尚可，詳見圖 4-80。

圖 4-80 後旦溪龜丹橋上游段整體改善工程「河溪棲地評估指標」評估結果
