# 水利署委辦計畫成果海報

## 110 年第二河川局轄區生態檢核及民眾參與-房裡海堤整體環境改善工程先期規劃-核定階段

## 110 年第二河川局轄區生態檢核及民眾參與-房裡海堤整體環境改善工程先期規劃-規劃階段

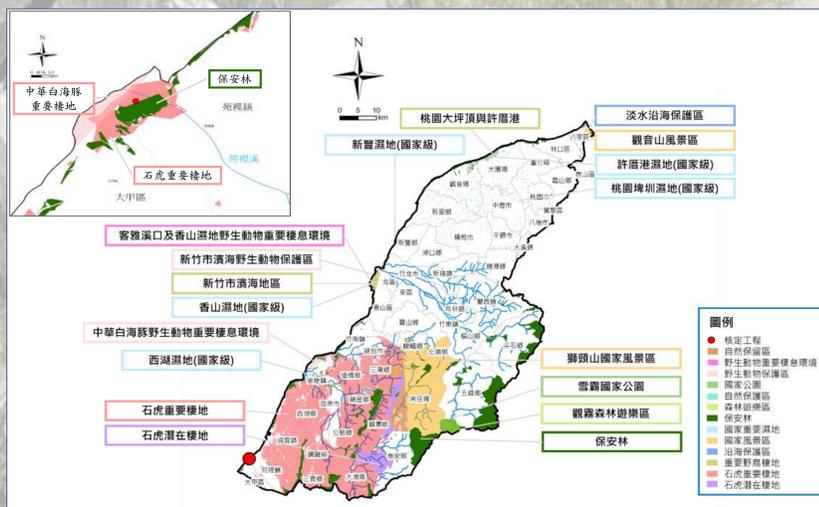
圖1 房裡海堤整體環境改善工程生態情報圖

1. 經由環境敏感區圖資套疊，確認本工程位於石虎重要棲地內，附近還有保安林及中華白海豚野生動物重要棲息環境等生態敏感區，於施工規劃時應考量對關注物種棲地之影響。
2. 本團隊採用「水利工程快速棲地生態評估表(海岸)」進行調查紀錄及環境評估。本案棲地初步評估為51分，棲地品質屬於「好」。由於現場人為設施過多，且因海岸未穩定，造成嚴重風漂沙，沙灘植被也較缺乏，當天觀測陸域生物也較少，故分數上表現偏低。
3. 本工程於110年7月23經由電話訪問當地房裡里鄭寶國里長詢問工區歷年情形。里長建議希望能於海堤外種植植被固沙，或是於海堤道路定期清沙，以降低積沙阻礙道路通行的困擾。

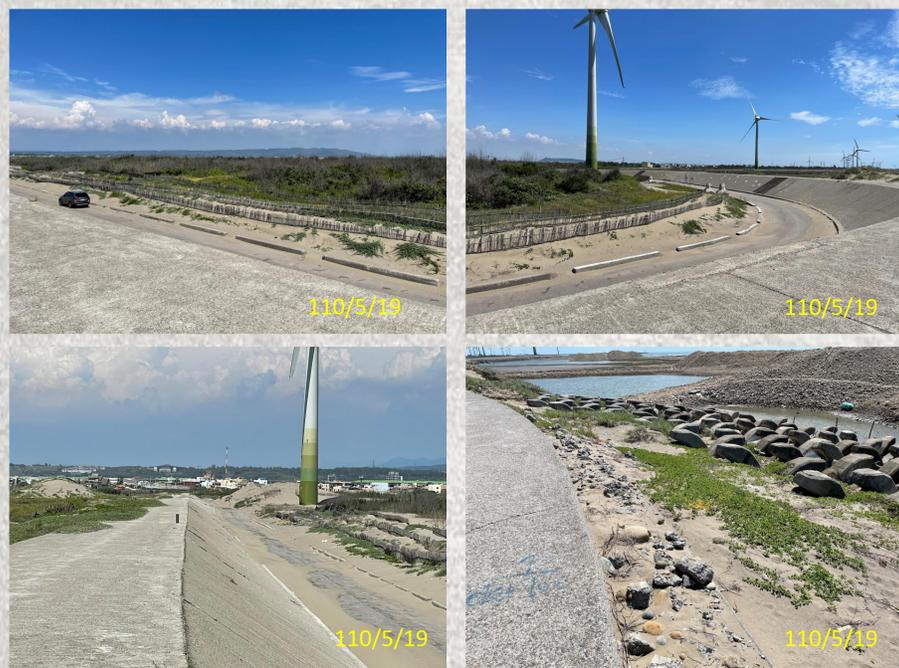
圖3 房裡海堤現況情形

1. 此區域汛防道路風吹積沙嚴重。建議於堤頂步道修整後，路側沙地應鋪防風固沙之植被，避免嚴重漂沙現象，待草本植物穩定生長後再種植喬灌木。
2. 現地多人為製造垃圾、漂流木及外來種植物。
3. 堤前坡可採塊石堆砌1:2緩坡，有利動物攀爬，以利減緩生物阻隔。

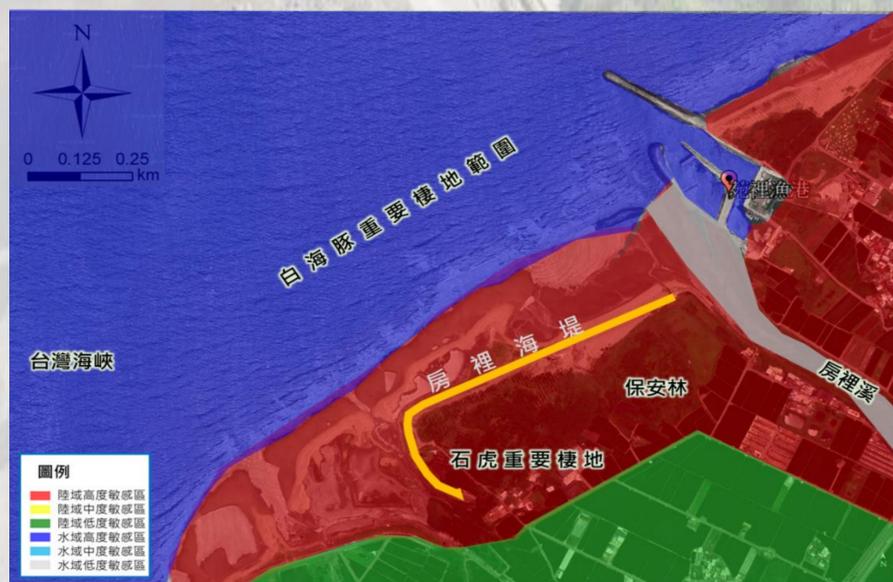
圖1 房裡海堤整體環境改善工程生態關注區域圖

1. 本工程生態文獻蒐集結果包含4種保育類鯨豚及5種保育類鳥類，雖然目前並無石虎出現紀錄，但此處仍為石虎極有可能出沒之棲地類型，應該加以保育。
2. 本工程於110年11月2日於現地訪問當地社區民眾陳忠大哥。陳先生居住於此已數十年，近年發現漁獲的數量越來越少，而海洋垃圾越來越多。關於風吹砂問題，他認為以前海堤內側本來沒有海沙，是有海沙傾倒於此造成的，雖然現在已無新的海沙傾倒，但風仍會把海砂吹到東邊的聚落裡，造成民怨；砂丘雖然有用竹籬圍住，但效果有限，現在的沙況仍然造成困擾。

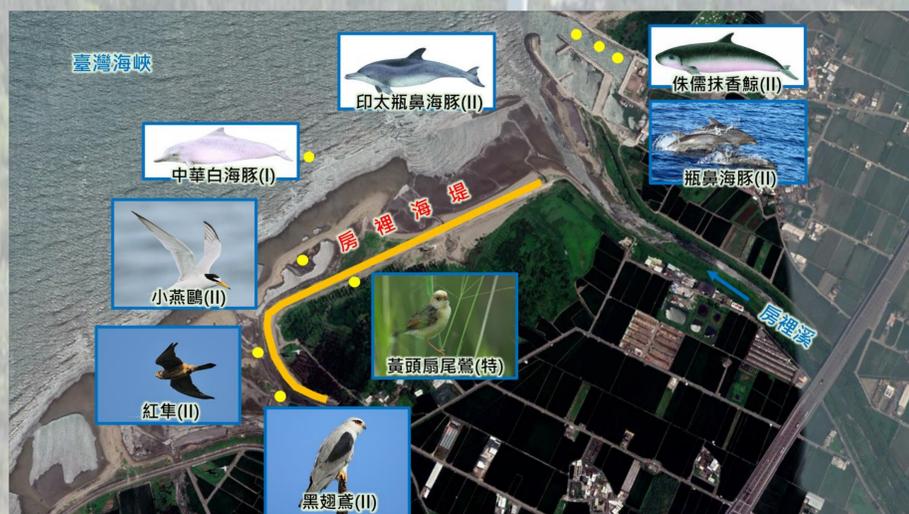
圖2 房裡海堤整體環境改善工程生態關注物種分布圖

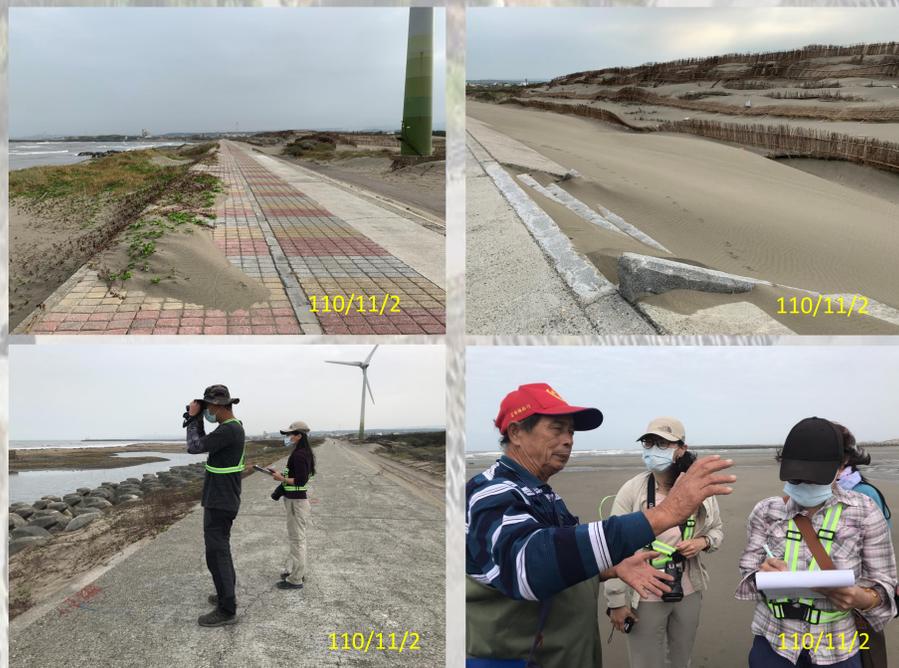
圖3 房裡海堤現況情形

1. 「迴避」施工便道建議由房裡海堤北側堤頂進入，迴避海堤南側保安林小路，以保護陸蟹棲地。
2. 「減輕」堤前塊石以1:2鋪設，降低海堤坡度，以利生物攀爬。
3. 「減輕」沙灘垃圾及雜木清除，減少污染源。
4. 「補償」堤頂步道整修後，裸露沙地建議鋪植濱海固沙草本植物或原生藤本植物，以減輕漂沙現象；於濱海草本植物穩定生長後，建議可以種植濱海喬灌木，恢復生態系統。
