# 111年第七河川局轄區生態檢核及民眾參與 委託服務案(開口合約)

高屏溪林園堤防丁壩保護工防災減災工程生態檢核報告書

(維護管理階段)

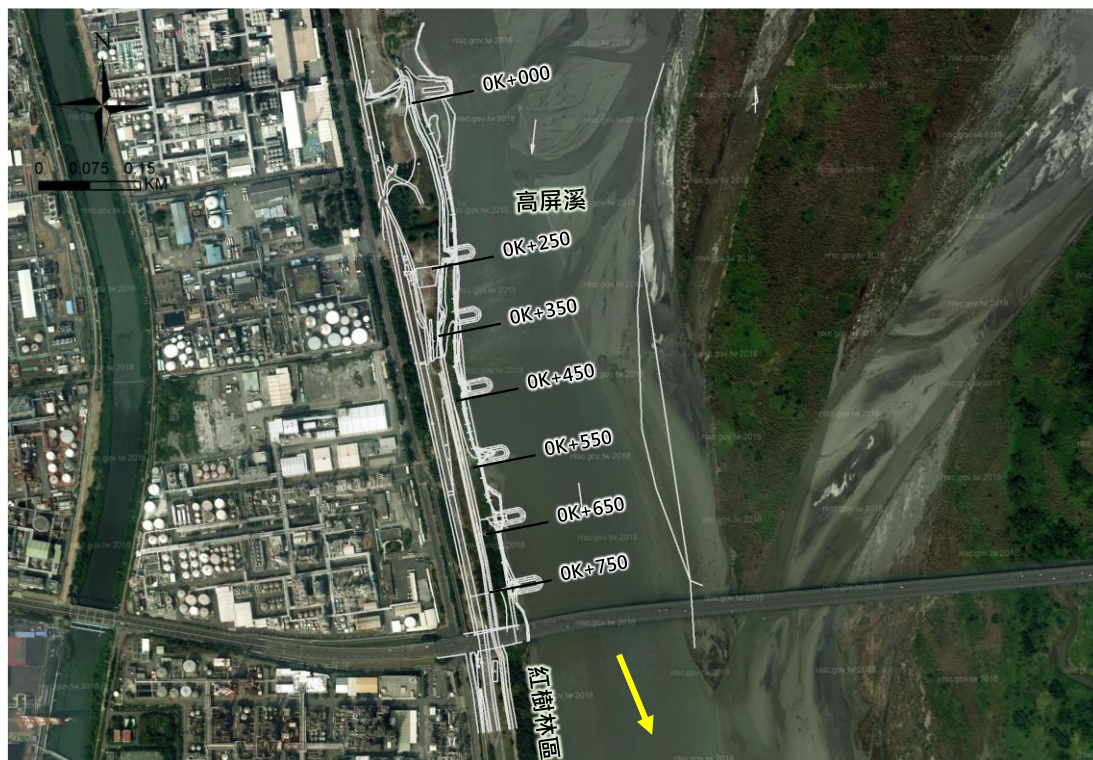
圖 1-1 高屏溪林園堤防丁壩保護工防災減災工程範圍圖

本工程範圍位處高雄市林園區溪州里，居高屏溪出海口附近，本項工程於雙園大橋上游右岸段，全長約 800 公尺，於堤防外基礎施作護坦工 800 公尺、6 座丁壩及河道整理，利用丁壩挑流特性在原水流直沖處依設置原則（流向、角度、長度、間距等），適當挑離直沖水流減緩堤防基腳沖刷，以達到掛淤、挑流穩定河道之效果，工程範圍圖如圖 1-1 所示。

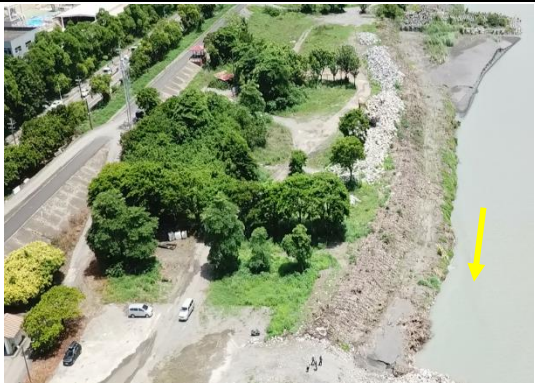
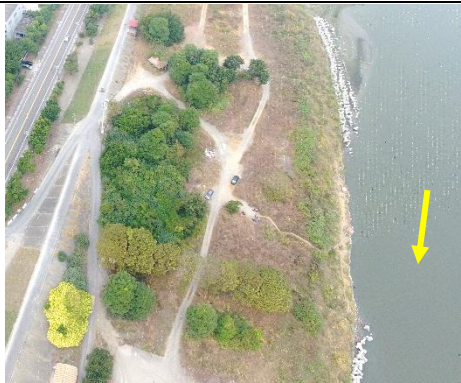
| 項次 | 檢查項目 | 執行結果 | 執行狀況陳述 | |
|---|---|---|---|---|
| 1 | <p>「迴避」：0K+100~0K+200 範圍內有喬木及灌木叢，施工前應確認並標記生態保全對象或保護區域，利用圍欄圍圍生態保全對象(如圈圍樹木的基部)，或以施工圍籬隔離施工區，避免施工期間工程機具造成破壞或因堆置材料影響生態保全對象的生長。</p> | <p>■是<br/>□否<br/>□不足</p> | 保全對象喬木保存良好 | <p>施工前</p> <p>施工後</p> |

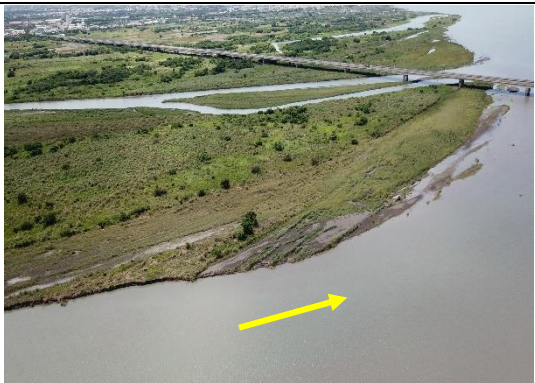
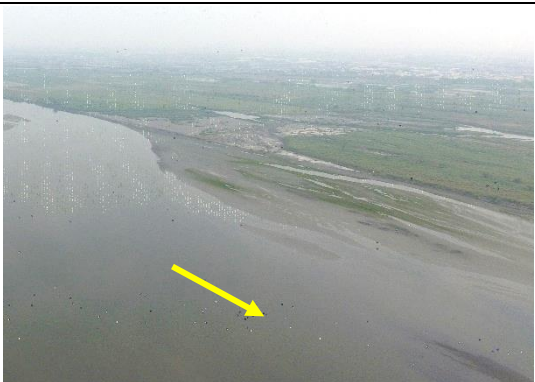
| 項次 | 檢查項目 | 執行結果 | 執行狀況陳述 | |
|---|---|---|---|---|
| 2 | <p>「縮小」：因河道整理需進行開挖，應盡量縮小開挖區域的面積，減少對鄰近生物棲地及紅樹林區域的干擾。</p> | <p>■是<br/>□否<br/>□不足</p> | 紅樹林區保留 | <p>施工前</p> <p>施工後</p> |

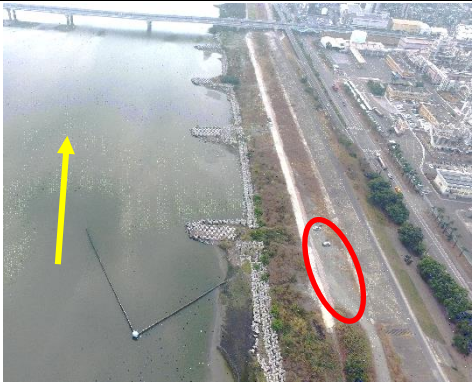
工程影響範圍主要為濱溪帶環境，依據施工中友善措施執行成果來看，施工中使用之施工便道或物料堆置區域皆利用既有堤防外道路及閒置空地，減輕對環境之破壞。施工範圍 0K+100~0K+200 範圍內有喬木及灌木叢現況生長良好，未受施工過程影響。工程完工後濱溪帶及部分灘地之裸露面，以原生植物進行復育，現況成果來看濱溪帶植生良好，但仍有些許灘地呈現裸露面。整體來說，施工中友善措施執行確實達到減輕對生態環境之成效。

| 項次 | 檢查項目 | 執行結果 | 執行狀況陳述 | |
|---|---|---|---|---|
| 3 | 「補償」：工程完工後恢復原地形地貌，如有裸露地表，為避免外來種入侵，建議種植台灣原生植物，並採自然復育模式，先行規劃生長區域種植。 | <input type="checkbox"/> 是<br><input type="checkbox"/> 否<br><input checked="" type="checkbox"/> 不足 | 濱溪帶植被已生長，但高灘地仍有部分空地(紅圈處)呈現裸露面 | <p>目前現況</p> |

- (一) 施工範圍仍有部分裸露面，建議可持續以原生植物進行復育，避免外來種入侵。

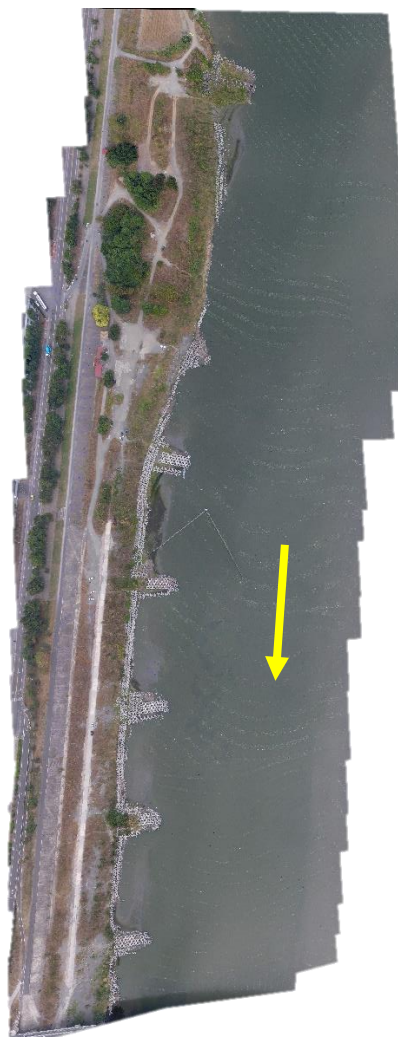
圖 2-2 高屏溪林園堤防丁壩保護工防災減災工程正射影像圖

拍攝日期為 111 年 1 月 21 日，拍攝區域包含施工區域、工程周邊環境，以提供日後生態複查時參考，拍攝成果如圖 2-2 所示。

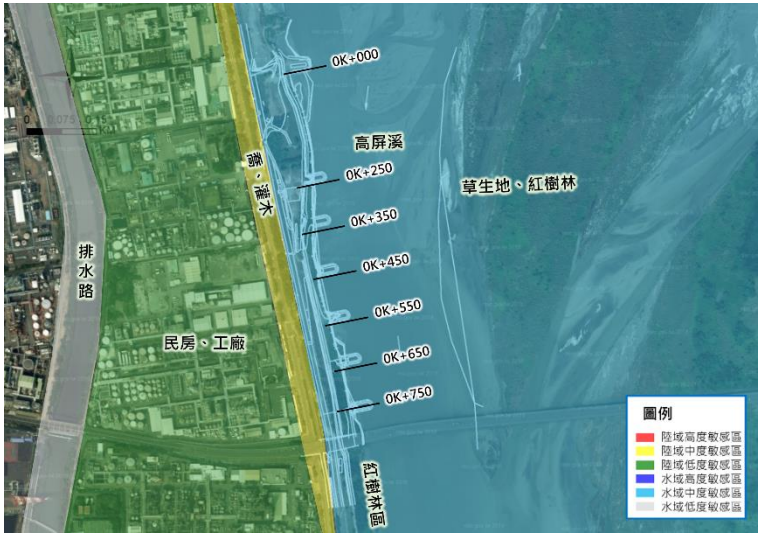
| <p>5.生態關注區域說明及繪製：</p> <p>工程範圍周遭高灘地及濱溪帶列為中度敏感區，人為住宅及已開發區列為低度敏感區。</p> <div style="text-align: center;"> </div> | | | |
