# 111年第七河川局轄區生態檢核及民眾參與 委託服務案(開口合約)

高屏溪九如堤防河川環境改善工程(第二期)生態檢核報告書

(維護管理階段)

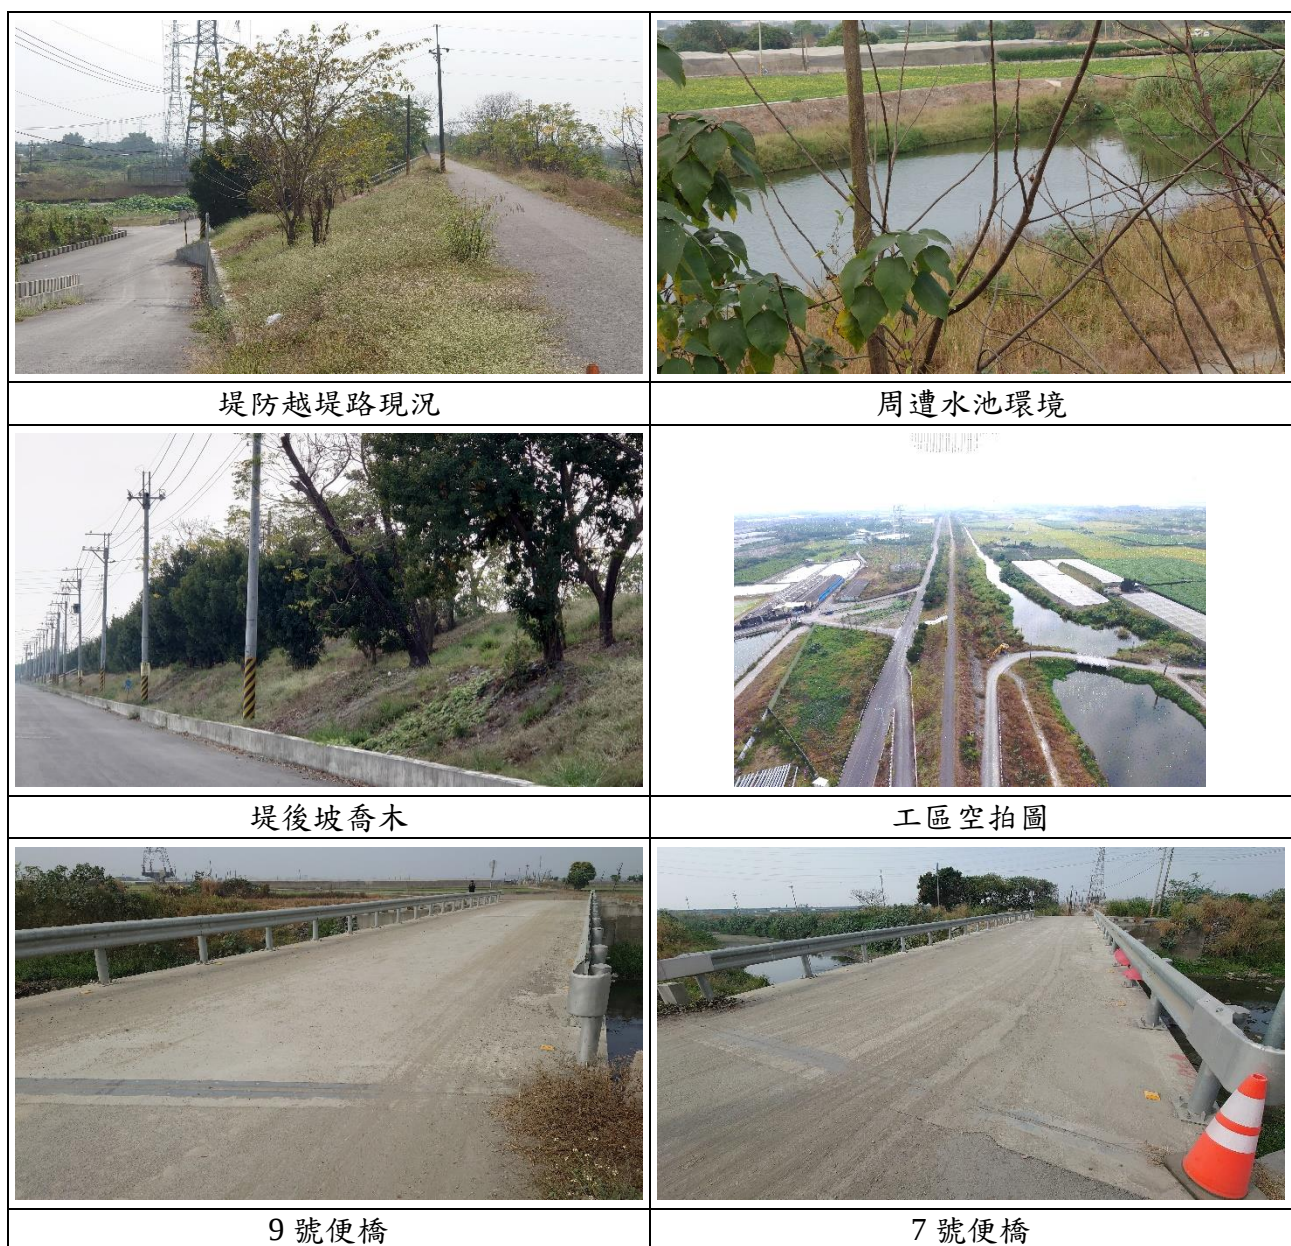
圖 2-1 高屏溪九如堤防河川環境改善工程(第二期)環境現況照

本案於 111 年 1 月 21 日進行維護管理階段之現地勘查，距工程竣工後(110 年 3 月 11 日)近 10 個月，主要勘查區域為堤防周遭環境及便橋。九如堤防 4K+600~5K+630 堤後坡喬木林立，因正值冬天所以有少部分枯枝，但植被環境完整可見鳥類等生物棲息活動，環境現況照如圖 2-1 所示。

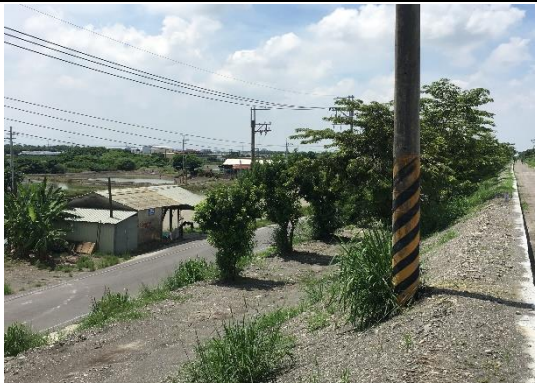
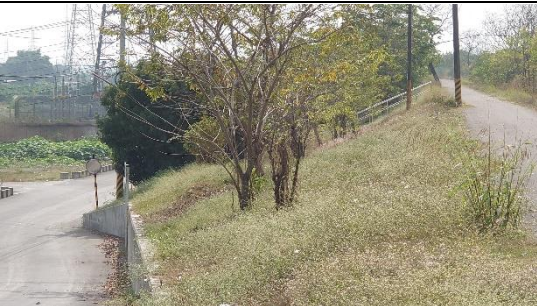
| 項次 | 檢查項目 | 執行結果 | 執行狀況陳述 | |
|---|---|---|---|---|
| 1 | 「補償」：4+600~5+630 堤頂步道整修後，裸露地建議鋪植草皮或臺灣原生植物，避免大雨造成表土沖刷，於草本植物穩定生長後，建議可以種植喬灌木，恢復生態系統。 | <input checked="" type="checkbox"/> 是<br><input type="checkbox"/> 否<br><input type="checkbox"/> 不足 | 綠地植被生長良好，已無裸露面 | <p>完工時</p> <p>現況</p> |

工程影響範圍主要為堤防周遭環境，且因距高屏溪有段距離，施工過程並不影響水體。依據施工中友善措施執行成果來看，因施工過程所造成之裸露面建議鋪植草皮或種植喬灌木等，現勘時可發現坡面已為草皮綠地，並無裸露面。保全對象堤防既有喬木保存良好，應未受施工過程影響。坡面原有雜木外來種等於施工過程已有適度整理及清除，且亦有鋪植草皮。綜整上述成果，施工中友善措施執行確實達到減輕對生態環境之成效。

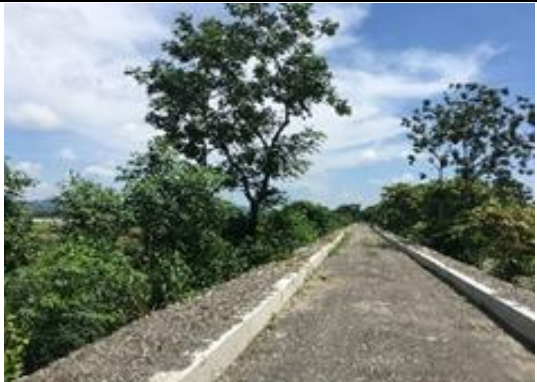
| 項次 | 檢查項目 | 執行結果 | 執行狀況陳述 | |
|---|---|---|---|---|
| 2 | 「迴避」：3+500~5+700 堤後坡之土坡整理作業，建議施工中保留或移植既有喬木。 | <input checked="" type="checkbox"/> 是<br><input type="checkbox"/> 否<br><input type="checkbox"/> 不足 | 喬木保留 | <p>施工前</p> <p>施工後</p> |

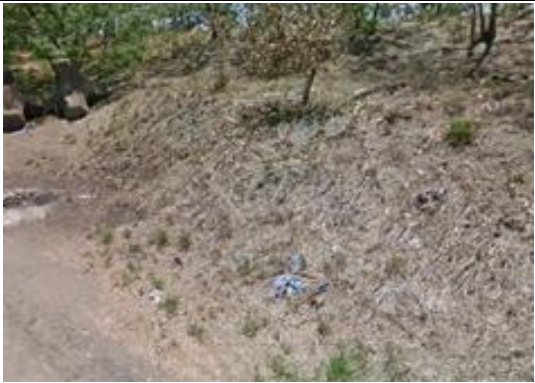
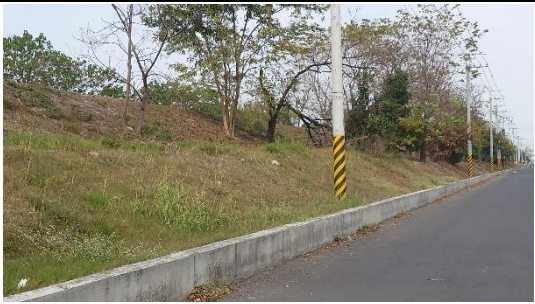
| 項次 | 檢查項目 | 執行結果 | 執行狀況陳述 | |
|---|---|---|---|---|
| 3 | 「減輕」：3+500~5+700堤後坡之土坡整理時，建議清除坡後垃圾及雜木，另一併將外來種植物移除。 | <input checked="" type="checkbox"/> 是<br><input type="checkbox"/> 否<br><input type="checkbox"/> 不足 | 現況已無垃圾及雜木，外來種亦適當移除 | <br>施工前<br><br>施工後 |

- (一) 為避免堤防久未維護整理造成雜木及外來種復生，建議可結合社區力量共同維護堤防景觀環境。

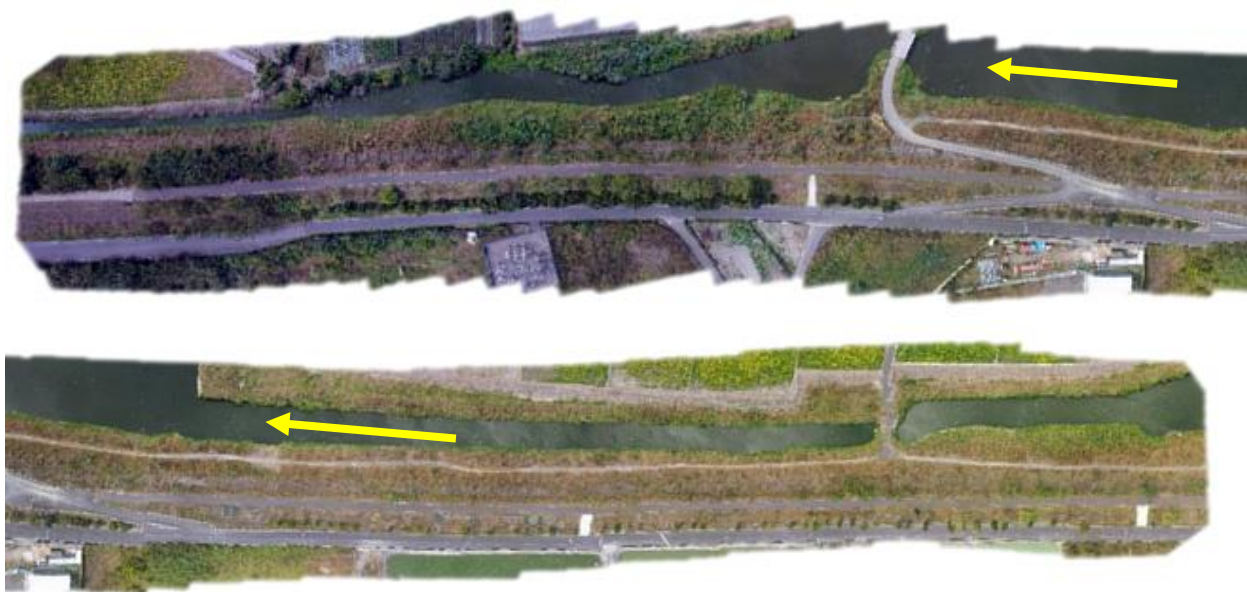
圖 2-2 高屏溪九如堤防河川環境改善工程(第二期)正射影像圖

拍攝日期為 111 年 1 月 21 日，拍攝區域包含施工區域、工程周邊環境，以提供日後生態複查時參考，拍攝成果如圖 2-2 所示。

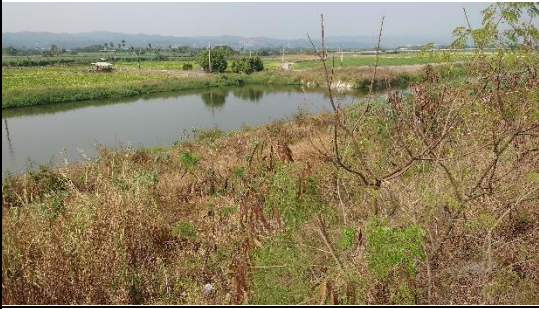
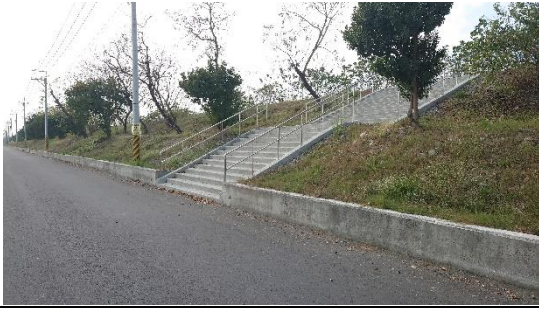
| <p>4.棲地影像紀錄：</p> <div style="display: flex; justify-content: space-around;"> </div> | | | |

| <p>3.生態棲地環境評估：</p> <p>堤防內環境單純以農田及住戶為主，堤防外則多為農田及水塘，堤防上除 AC 道路外，堤坡兩側皆有植被，堤前坡多為草本植被及雜木林組成，堤後坡則多為人工林，以台灣欒樹、苦楝等常見民俗植物。</p> | | | |

| <p>6. 課題分析與保育措施：</p> <p>依據施工中友善措施執行成果來看，因施工過程所造成之裸露面建議鋪植草皮或種植喬灌木等，現勘時可發現坡面已為草皮綠地，並無裸露面。保全對象堤防既有喬木保存良好，應未受施工過程影響。坡面原有雜木外來種等於施工過程已有適度整理及清除，且亦有鋪植草皮。</p> | | | |
