# 111年第七河川局轄區生態檢核及民眾參與 委託服務案(開口合約)

荖濃溪勤和至東庄溪匯流口段防災減災工程生態檢核報告書

(維護管理階段)

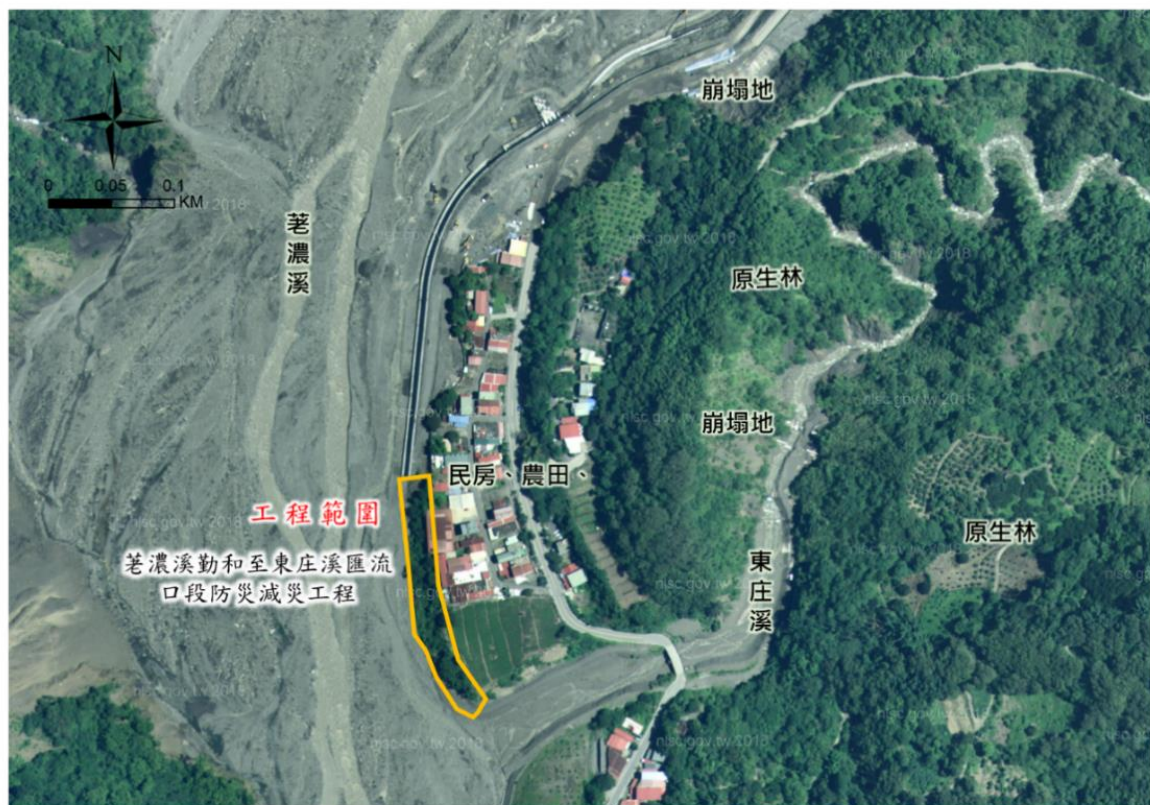
圖 1-1 荖濃溪勤和至東庄溪匯流口段防災減災工程範圍圖

本工程範圍位於高雄市桃源區勤和里，荖濃溪與東庄溪匯流處。新設護岸位於荖濃溪左岸及東庄溪下游右岸。荖濃溪左岸部份區段設置有石籠護岸，東庄溪右岸則為裸露坡面。護岸保護環境主要為聚落及農墾地，鄰山地植被相屬於相思樹次生林，工程範圍圖如圖 1-1 所示。

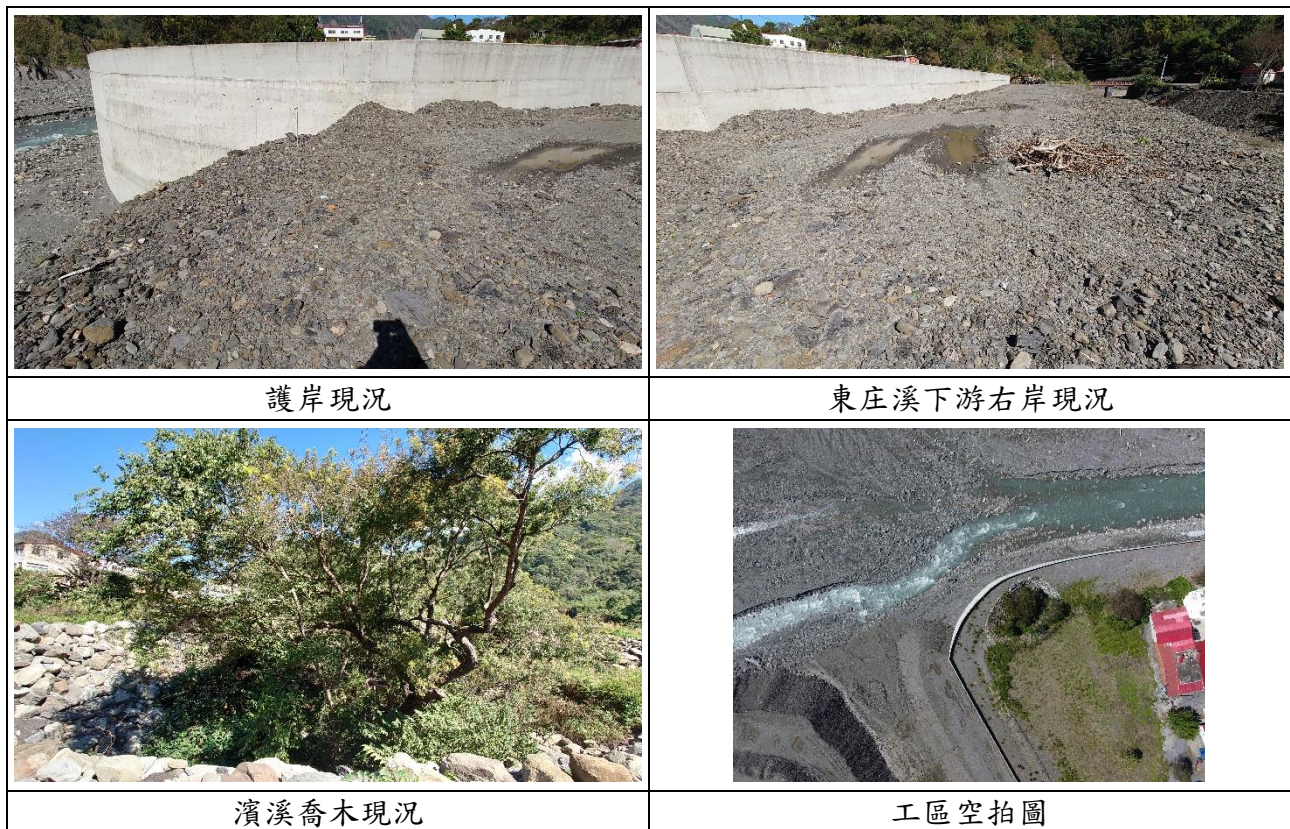
圖 2-1 荖濃溪勤和至東庄溪匯流口段防災減災工程環境現況照

本案於 111 年 1 月 20 日進行維護管理階段之現地勘查，距工程竣工後(110 年 4 月 8 日)約 9.5 個月，主要勘查區域為水域環境及濱溪植被。由於 110 年度幾次豪大雨帶來上游土砂造成淤積，現場已有河道整理現象，淤積的土砂堆置於中庄溪下游左右岸，濱溪植被及喬木應未受工程影響，目前生長良好。環境現況照如圖 2-1 所示。

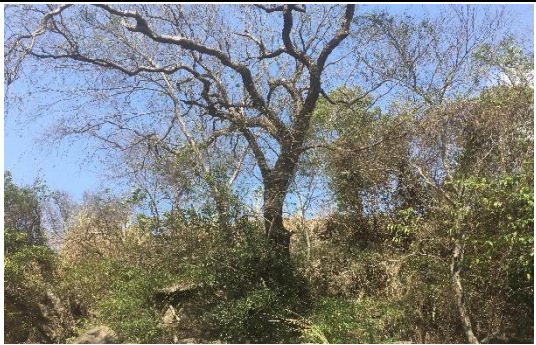
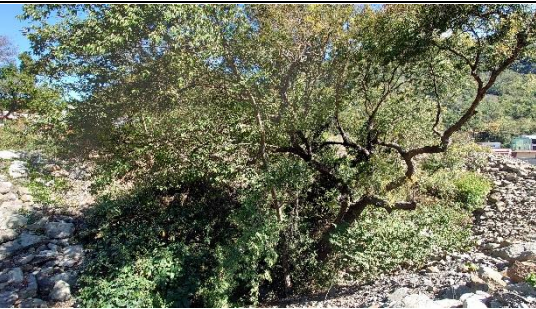
| 項次 | 檢查項目 | 執行結果 | 執行狀況陳述 | |
|---|---|---|---|---|
| 1 | 「迴避」：工程於荖濃溪左岸河岸林之兩株黃連木大樹屬貴重木，另左岸植被有數株蘭科植物附生於喬木，儘可能保留左岸河岸林之植被面積，具穩定邊坡作用。 | <input checked="" type="checkbox"/> 是<br><input type="checkbox"/> 否<br><input type="checkbox"/> 不足 | 黃連木未受干擾且生長良好 | <br>施工前<br><br>施工後 |

因工程影響範圍主要為水域環境及濱溪植被及喬木，於施工過程有設置排擋水設施，並於裸露地應覆蓋塑膠布，減少工程對河川水質濁度之影響。施工過程亦有利用既有施工便道及空地，減少既有植被面積減損。而於濱溪需保留之黃連木，經本次現勘查看，黃連木及附生於喬木之數株蘭科植物生長狀況皆良好。所提出建議於裸露面採用原生植物進行植生復育部分，目前現場已有回復植生，後續建議應持續觀察復育情況。

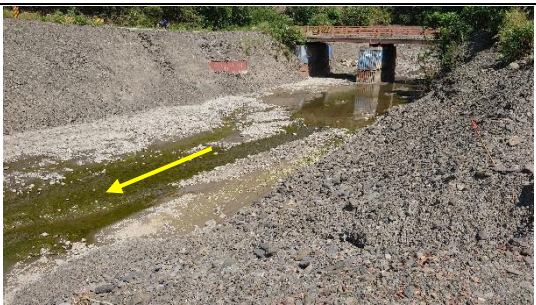
| 項次 | 檢查項目 | 執行結果 | 執行狀況陳述 | |
|---|---|---|---|---|
| 2 | 「縮小」：工程規劃設計階段於支流東庄溪部份避免有橫向構造物過高或全面阻斷河川縱向生物廊道連續之情形。 | <input checked="" type="checkbox"/> 是<br><input type="checkbox"/> 否<br><input type="checkbox"/> 不足 | 並無新施作橫向構造物 | <br>施工後 |

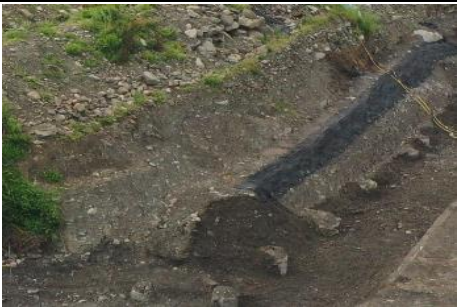
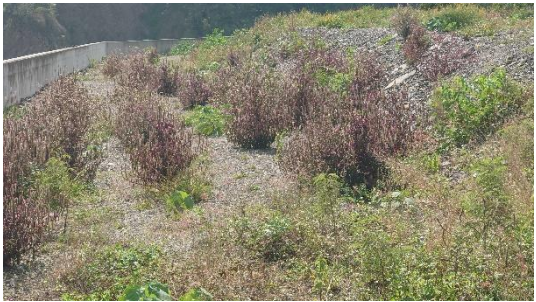
| 項次 | 檢查項目 | 執行結果 | 執行狀況陳述 | |
|---|---|---|---|---|
| 3 | 「補償」：工程造成之坡地裸露，後續建議採用原生植物進行植生復育，減少外來種入侵之機會。 | <input checked="" type="checkbox"/> 是<br><input type="checkbox"/> 否<br><input type="checkbox"/> 不足 | 現況坡面裸露處已有植生恢復 | <br>施工中<br><br>施工後 |

(一) 裸露面已採植生復育，後續應持續觀察現況植生生長狀況。

(二) 濱溪灘地仍有部分呈現裸露面，建議可增加綠地植被。

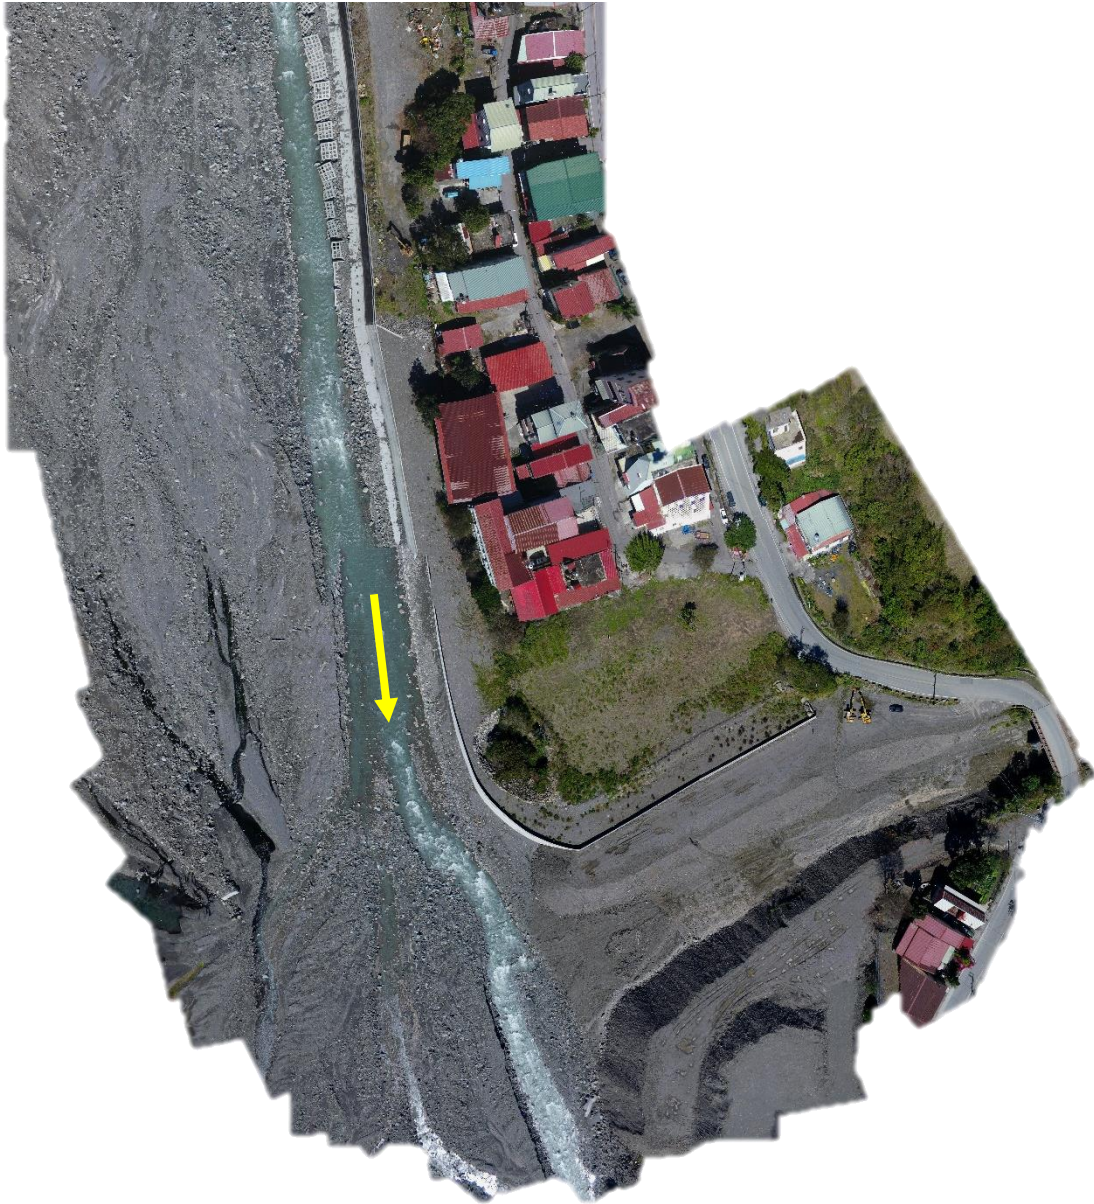
圖 2-2 荖濃溪勤和至東庄溪匯流口段防災減災工程正射影像圖

拍攝日期為 111 年 1 月 20 日，拍攝區域包含施工區域、工程周邊環境，以提供日後生態複查時參考，拍攝成果如圖 2-2 所示。

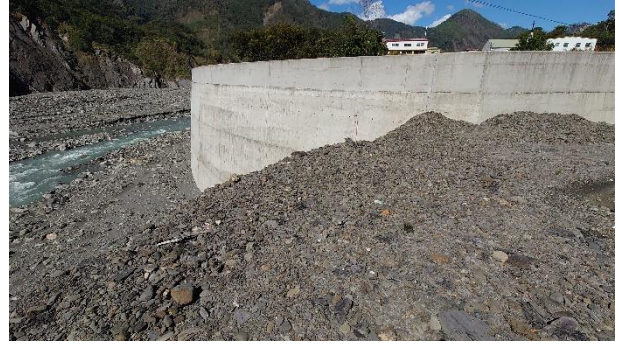
護岸現況

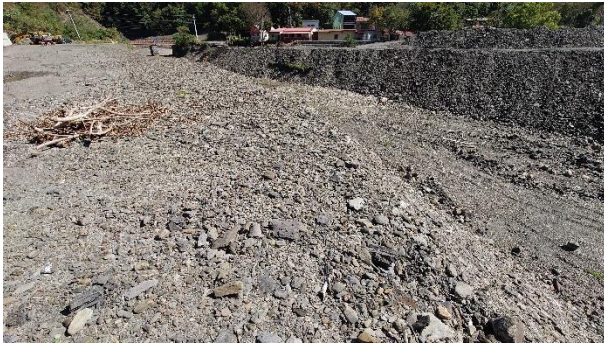
東庄溪下游現況

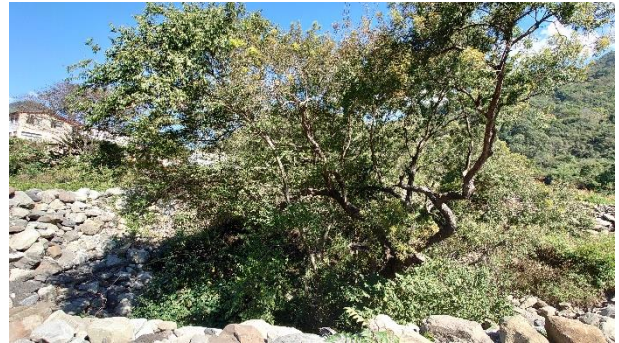
保全喬木現況

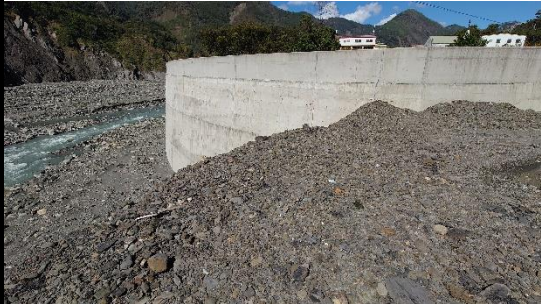
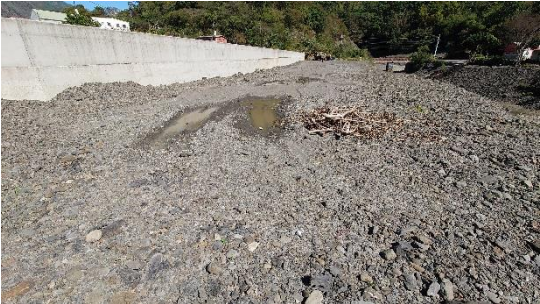
| <p>3.生態棲地環境評估：</p> <p>新設護岸位於荖濃溪左岸及東莊河下游右岸。荖濃溪左岸部份區段設置有石籠護岸，東莊溪右岸則為裸露坡面。護岸保護環境主要為聚落及農墾地，鄰山地植被相屬於相思樹次生林。荖濃溪左岸與聚落之間仍保有一帶狀濱溪植被，其組成包括喬木之構樹、山黃麻、黃連木、糙葉樹及象草、山葛等草本植物。</p> | | | |
| <p>4.棲地影像紀錄：</p> <div style="display: flex; justify-content: space-around;"> </div> | | | |

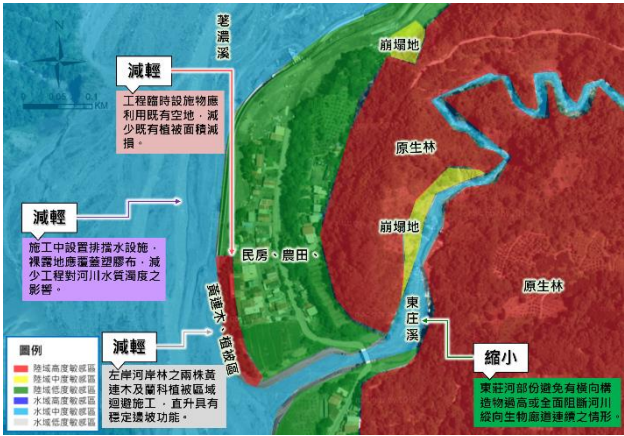
| <p>5.生態關注區域說明及繪製：</p> <p>工程範圍周遭濱溪植被及喬木有重要保全對象，列為高度敏感區；其他住宅及農田列為低度敏感區。</p> <div style="text-align: center;"> </div> | | | |

| <p>6. 課題分析與保育措施：</p> <p>施工過程有設置排擋水設施，並於裸露地應覆蓋塑膠布，減少工程對河川水質濁度之影響。施工過程亦有利用既有施工便道及空地，減少既有植被面積減損。而於濱溪需保留之黃連木，經本次現勘查看，黃連木及附生於喬木之數株蘭科植物生長狀況皆良好。僅所提出建議於裸露面採用原生植物進行植生復育部分，目前現場已有些許植生，但仍有部分裸露面尚無植被，成效略有不足，後續可持續觀察。</p> | | | |
