「111 年第七河川局轄區生態檢核及民眾參與  
委託服務案(開口合約)」

# 第一章 計畫目的與工作範圍

## 第二章 執行成果

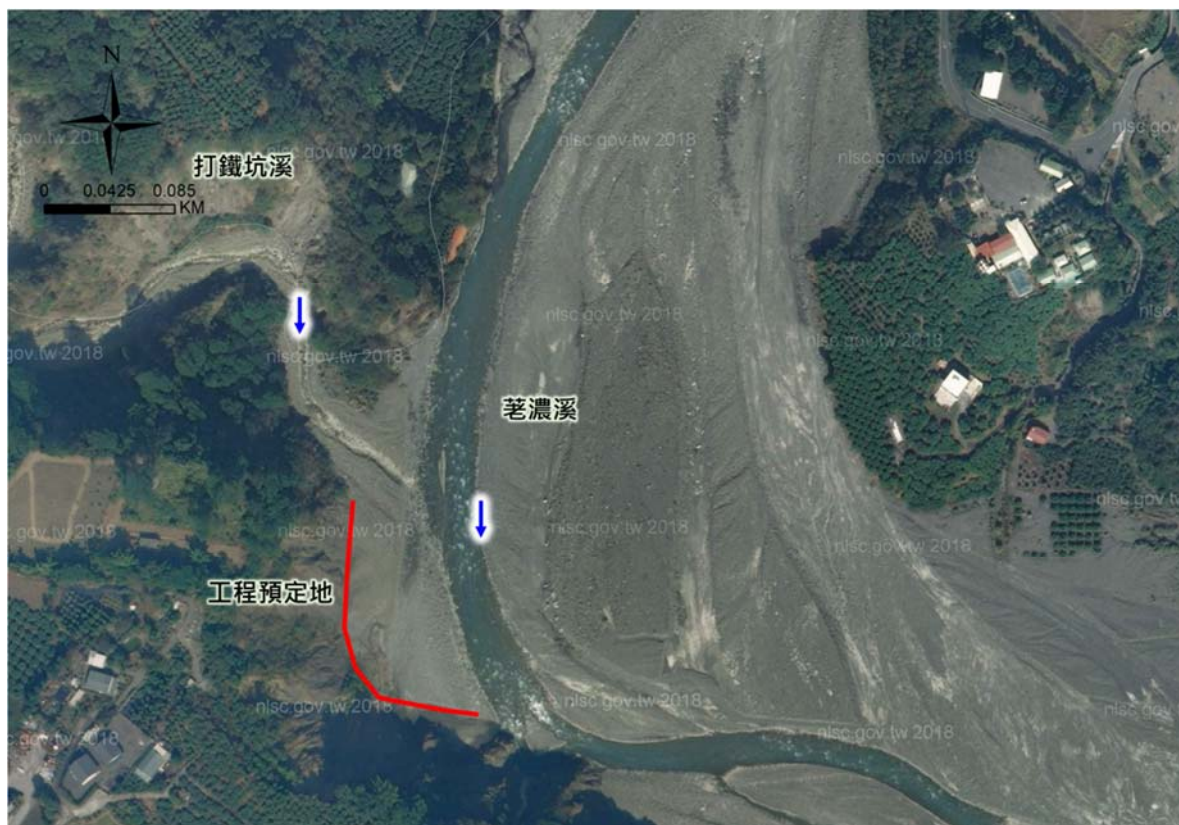
圖 1-1 荖濃溪荖濃段(打鐵坑溪匯流口下游)防災減災工程範圍圖

工程計畫於荖濃溪荖濃段，施作護岸全長約 230 公尺，於護岸基礎施下放置 15T 混凝土塊，加強基礎穩定，施作護岸為保護後方之崩塌地，避免河川持續沖刷，導致崩塌地再度發生崩塌，導致影響崩塌地上方之農田及住戶，工程範圍圖如圖 1-1 所示。

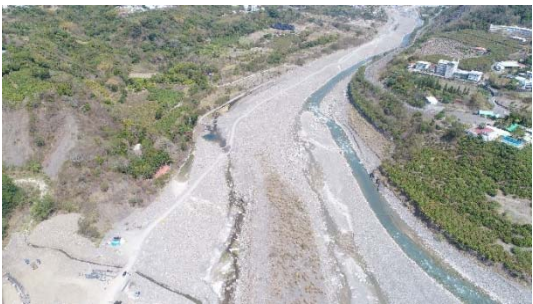
| 項次 | 檢查項目 | 執行結果 | 執行狀況陳述 |
|---|---|---|---|
| 1 | 「迴避」：施工區域內河川型態有淺瀨、淺流建議迴避或繞道施工。 | <input checked="" type="checkbox"/> 是<br><input type="checkbox"/> 否<br><input type="checkbox"/> 不足 | <p>河川未受到干擾，未來如有鄰近工程可考慮河道整理或增加深潭提供水域生物棲地環境。</p> <div> <p>施工前</p> <p>施工後</p> </div> |

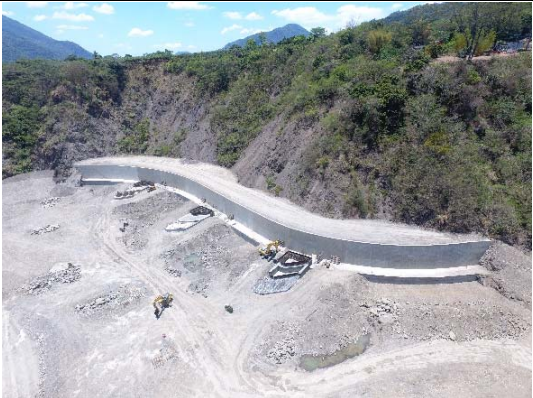
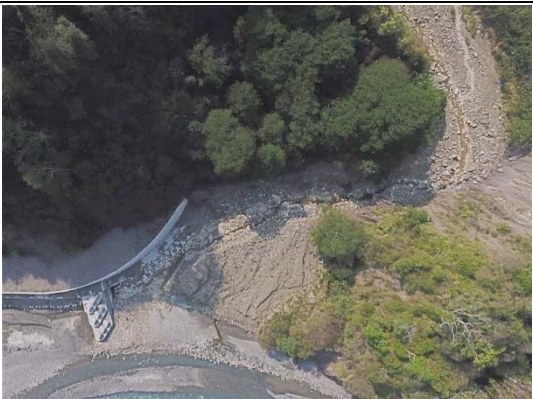
| 項次 | 檢查項目 | 執行結果 | 執行狀況陳述 |
|---|---|---|---|
| 2 | 「減輕」：建議坡面上方樹叢，如無危害盡可能保留。 | <input checked="" type="checkbox"/> 是<br><input type="checkbox"/> 否<br><input type="checkbox"/> 不足 | <p>堤頂樹叢較無受到工程沙塵干擾且生長自然，可注意下方工程鄰近邊坡植生是否恢復。</p> <div> <p>施工前</p> <p>施工後</p> </div> |

- (一) 工程上方邊坡植生因工程減少，可持續觀察植生是否拓殖，如裸露地占比較大可考慮種植深根原生植物，以減少雨季來臨時發生土石流。
- (二) 未來如有鄰近工程可考慮於枯水期進行河道整理，使河川導流至河川中間降低河川持續沖刷邊坡。

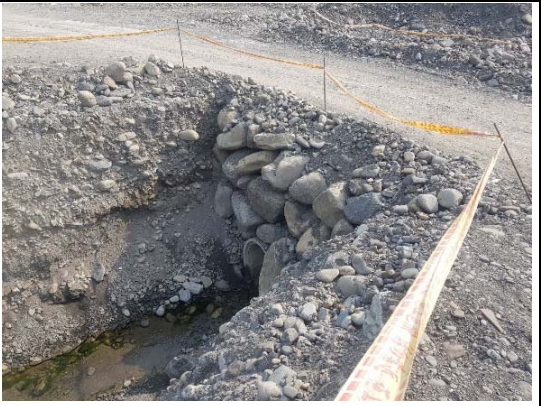
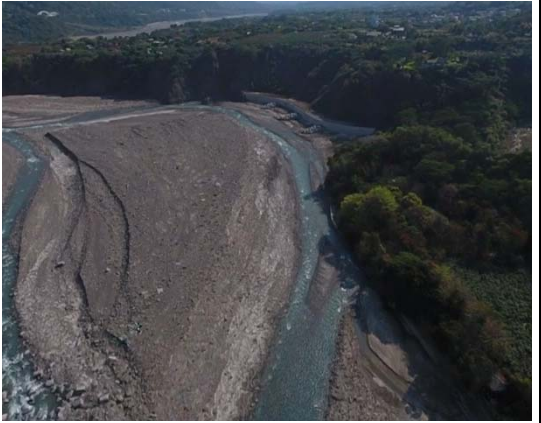
| 項次 | 檢查項目 | 執行結果 | 執行狀況陳述 | |
|---|---|---|---|---|
| 3 | 「減輕」：施工便道如需橫越打鐵坑溪，應設置便橋以免影響匯流處之水域生態環境。 | <input checked="" type="checkbox"/> 是<br><input type="checkbox"/> 否<br><input type="checkbox"/> 不足 | 完工時已把施工便橋拆除並重新引流河川至原先狀態。 | <br>施工前<br><br>施工後 |

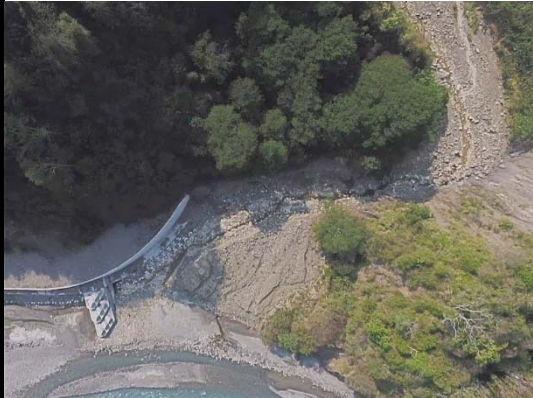
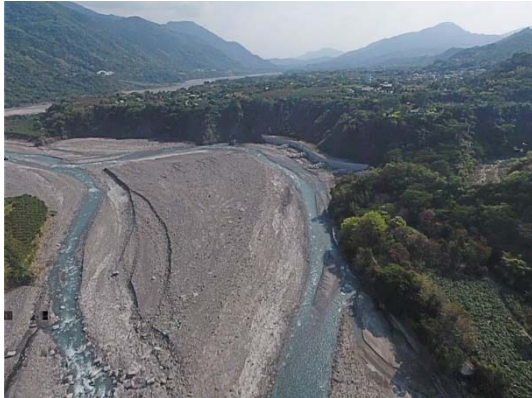
| <p>4.棲地影像紀錄：</p> <div data-bbox="167 878 702 1274"> </div> <div data-bbox="715 878 1249 1274"> </div> | | | |

| <p>3.生態棲地環境評估：</p> <p>本計畫位於高雄市六龜區荖濃里，新設護岸位在荖濃溪右岸，上游處有打鐵坑溪匯入，為崩塌後演替至草生地，坡面上有竹叢、農作及樹叢，外圍植被相以農墾地(芒果、竹類)及聚落為主，陡坡或農墾地邊緣則有初期演替之次生林，坡面上方可增種深根性之喬木植物如瓊楠、樟樹、無患子、水黃皮及苦楝等，有助於穩定崩塌地。</p> | | | |
