5-3 鹽水溪許縣溪橋至新埔橋堤段防災減災工程

5-3-1 工程內容概要

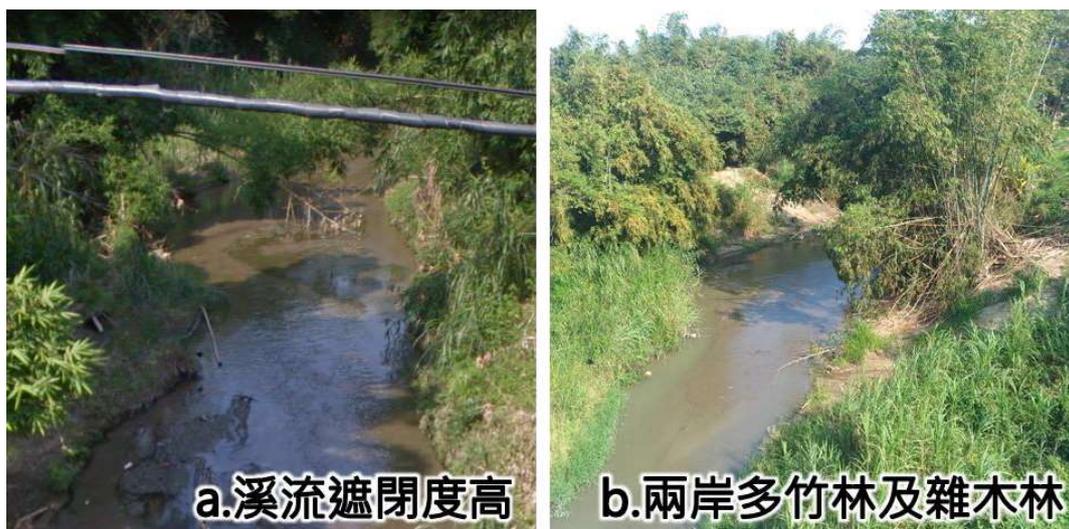
圖 69、鹽水溪許縣溪橋至新埔橋堤段防災減災工程環境照

- (1)工程地點：台南市關廟區
- (2)工程內容：本工程位於鹽水溪上游，進行新埔橋至湯山大橋左岸堤段新建石籠護岸及堤頂道路、湯山大橋至許縣溪橋左岸堤段整理為土堤護岸，及右岸部分溪段河道整理。
- (3)工程目的：依據「鹽水溪治理計畫(含支流那拔林溪)第一次修正報告」，在計畫洪水量下有多處可能發生溢流現象，惟多屬無人居住區域，考量兩岸地形地勢、人口聚集密度、地開發利用、洪氾淹水程度及經濟效益等，此河段僅在本工區(斷面 75 至斷面 77-3)河段左岸興建防洪構造物，以保護人口較為密集之關廟市，其餘河段則依河川區域限制土地採低度利用為原則，儘量避免興建防洪構造物。
- (4)工區環境概況：本河段漸進成淺山型河道，兩岸大致以高台地及丘陵地為主，河槽穩定但河寬稍窄，自許縣溪橋上游屬尚未整治區段，保有鬱閉的濱溪植被及近自然的水域環境(圖 69)，為關廟地區周邊難得的自然棲地，有許多鳥類、猛禽棲息於兩岸植被，溪流中也發現多種特有種魚類。
- (5)工程總預算：30,000 千元
- (6)工程期程：目前尚在設計階段，預計 109 年 8 月進入施工階段。
- (7)生態檢核作業：本工程自 109 年 2 月開始執行設計階段生態檢核作業，尚在設計階段，預計於 109 年 8 月發包，詳細各項工作執行歷程見下表 34。

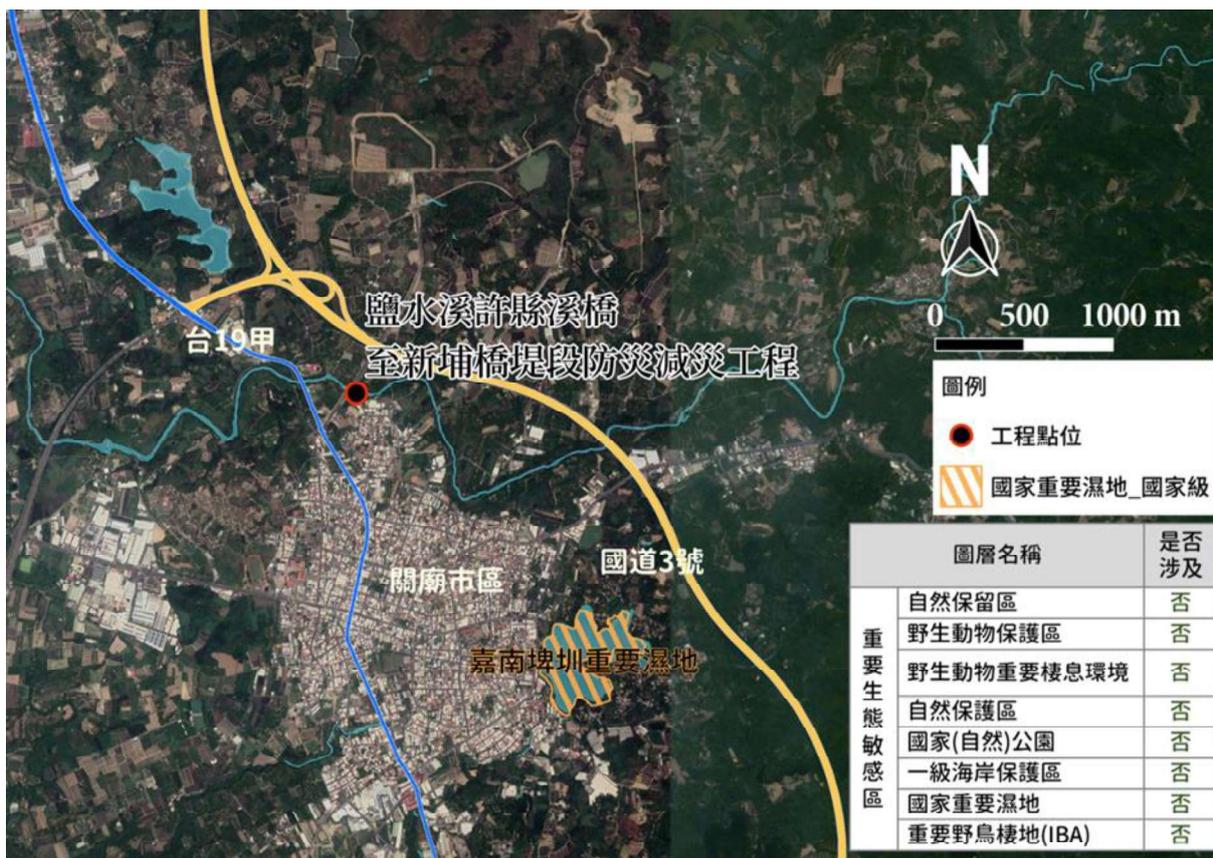
圖 70、鹽水溪許縣溪橋至新埔橋堤段防災減災工程保護區套疊結果

「鹽水溪許縣溪橋至新埔橋堤段防災減災工程」經法定自然保護區圖資套疊，工區全區及周緣 500 公尺範圍內皆非法定自然保護區及非重要野鳥棲地(圖 70)，自然度 3 級以上區域佔 19.0%，未達良好棲地標準，周圍土地利用北岸以農田、道路為主，南岸則以民宅、寺廟及少量工廠為主，詳細分布如圖 71，但本工程位置濱溪環境良好，**為臺南市社區大學所關注之溪流**(圖 72)，**歸類為全生命週期生態檢核工程**，詳細分級判別依據如下表 35

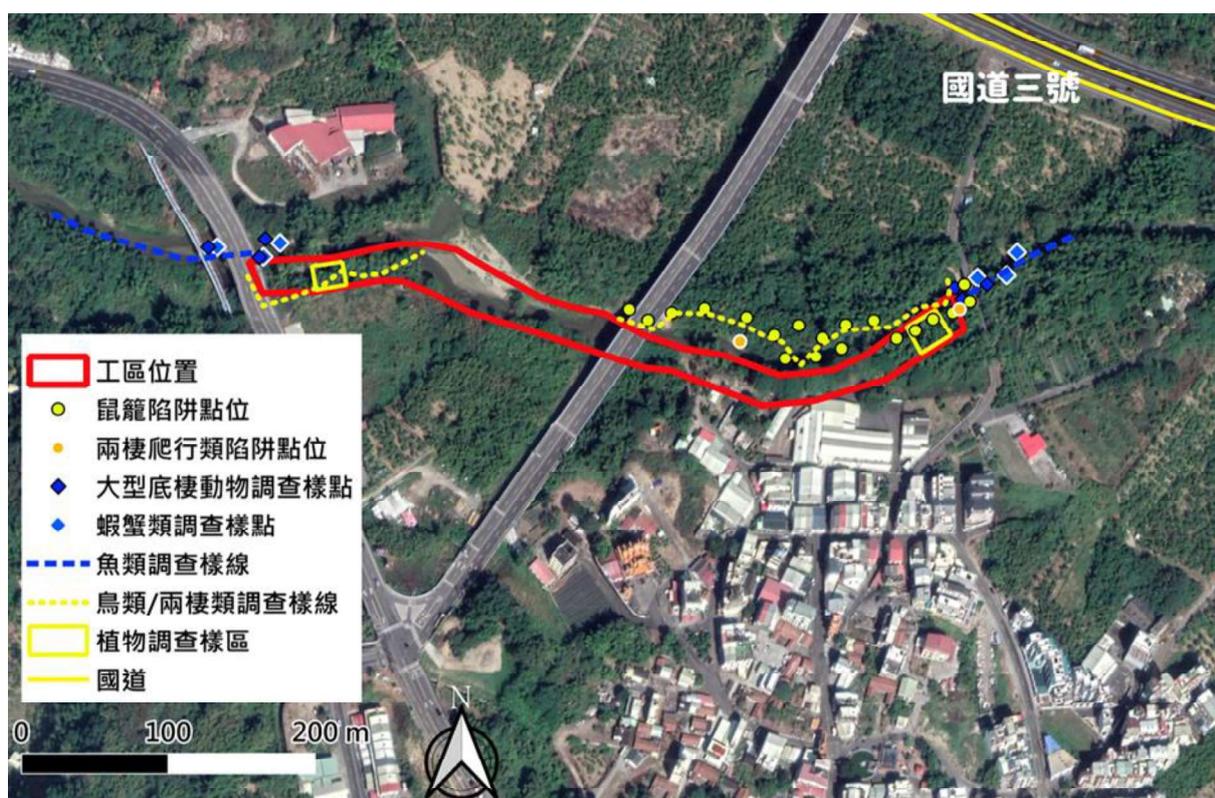
圖 73、鹽水溪許縣溪橋至新埔橋堤段防災減災工程生態調查位置

本案主要進行左岸護岸新建工程及右岸部分河段整理，提升本河段防災能力，預計會對左岸自許縣溪橋至新埔橋段的濱溪林帶、水域環境造成影響，因此選擇會受到影響的類群，包含棲息在濱溪林帶的鳥類、哺乳類、爬行類及水域環境的魚蝦蟹、大型底棲無脊椎動物(水生昆蟲、螺貝類)作為調查項目，調查位置及方法請見下圖 72 及 3-2 節，詳細調查結果如下：

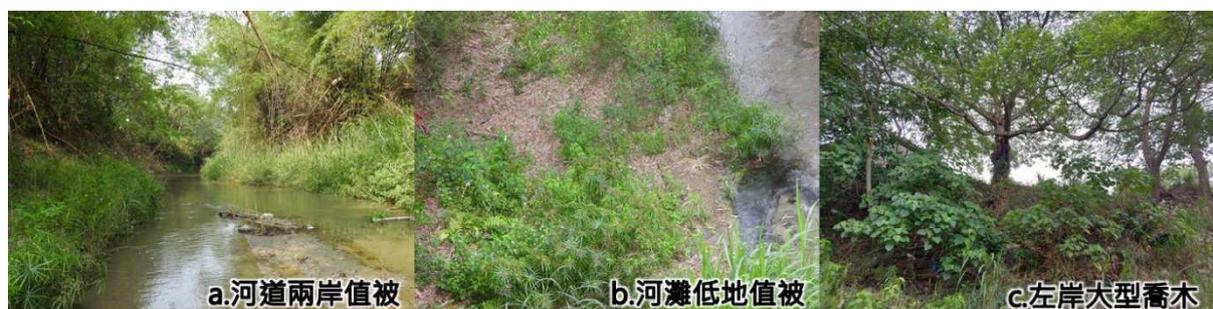
圖 74、鹽水溪許縣溪橋至新埔橋堤段防災減災工程上游植被狀況

上游調查範圍內，兩岸高灘地以竹林為主，部分河段竹叢高大樹冠密集，較低的河灘地則多為濕生型植物如開卡蘆、象草等，尤其是右岸開卡蘆與象草形成一大片完整植被可供水域生物棲息，左岸中間段則有幾棵高大的山黃麻，但不在樣區內。樣區調查中喬木樣區優勢種除刺竹以外，還有一些陽性樹種如血桐、蟲屎、構樹；優勢草本植物為光果龍葵、大花咸豐草、紫花藿香薊等；爬藤植物有槭葉牽牛、小花蔓澤蘭等；水生植物樣區以開卡蘆、輪傘莎草、水丁香、野甘草為優勢(圖 74)。

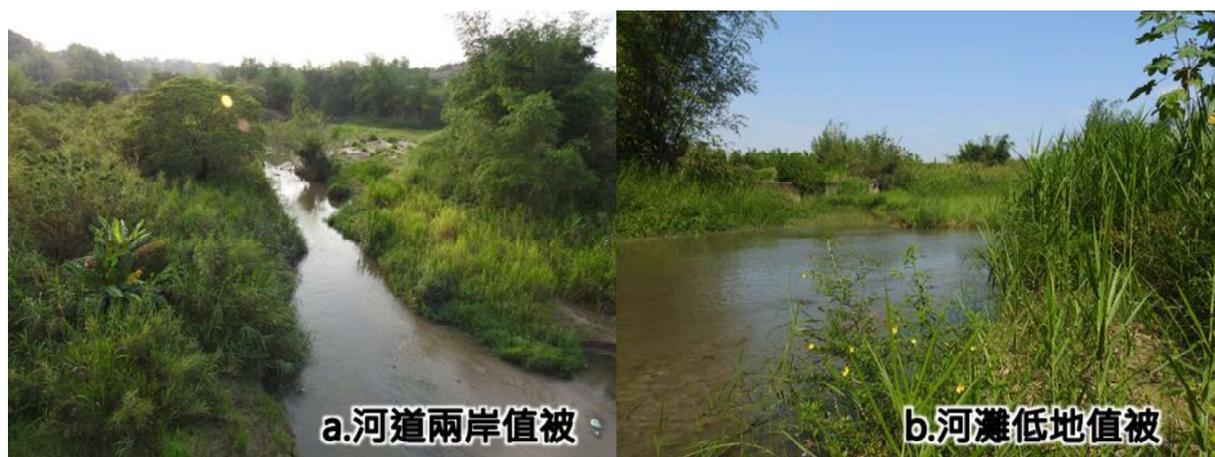
圖 75、鹽水溪許縣溪橋至新埔橋堤段防災減災工程下游植被狀況

下游調勘範圍內，兩岸高灘地仍以竹為主林雖相對較稀疏，但仍有豐富的樹冠層，河灘低地以開卡蘆、象草植物為主，在樣區外圍也有山黃麻，左右岸均為大片開卡蘆，稍外圍也有不少刺竹。在樣區調查中喬木樣區優勢為刺竹；草本植物樣區優勢為苧麻、紫花藿香薊；水生植物樣區以開卡蘆、光果龍葵、野甘草、水丁香、帝馬蘭為優勢(圖 75)。

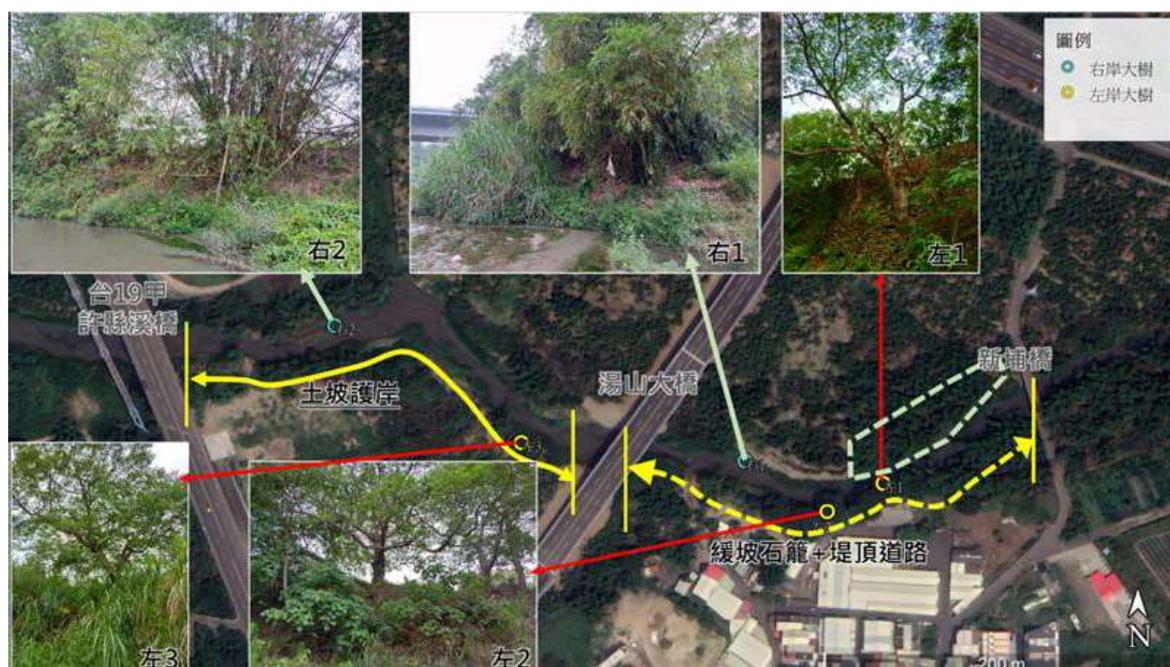
圖 81、鹽水溪許縣溪橋至新埔橋堤段防災減災工程大樹保護位置

- (a) 治理規劃僅於左岸有住宅、農地等保全對象處設置堤防，右岸則保持河川自然堤岸，本次工程僅進行河道整理，另配合土地低度利用限制進行防洪管理。
- (b) 工區建議預先劃設施工範圍、機具及土方暫置區，範圍外之植被全面保留。
- (c) 河道整理時，新埔橋下游右岸樹林及部分竹叢（圖 81 右 1、右 2 點位）建議保留供猛禽停棲，大樹可作為植物種源及維持微氣候促進植被恢復。

- (d) 左岸標記的大樹(圖 81)建議評估是否能保留，若評估無法保留，建議於完工後植樹，促進濱溪植被復原。
- (e) 石籠多孔隙結構有助於植物生長，若完工後能覆土，可增加植物生長基質，可促進植被恢復。
- (f) 草皮綠化植栽採用原生適生草種百慕達草(圖 82)，但因部分苗商提供的種源來自國外，建議購買前與苗商確認種子來源。

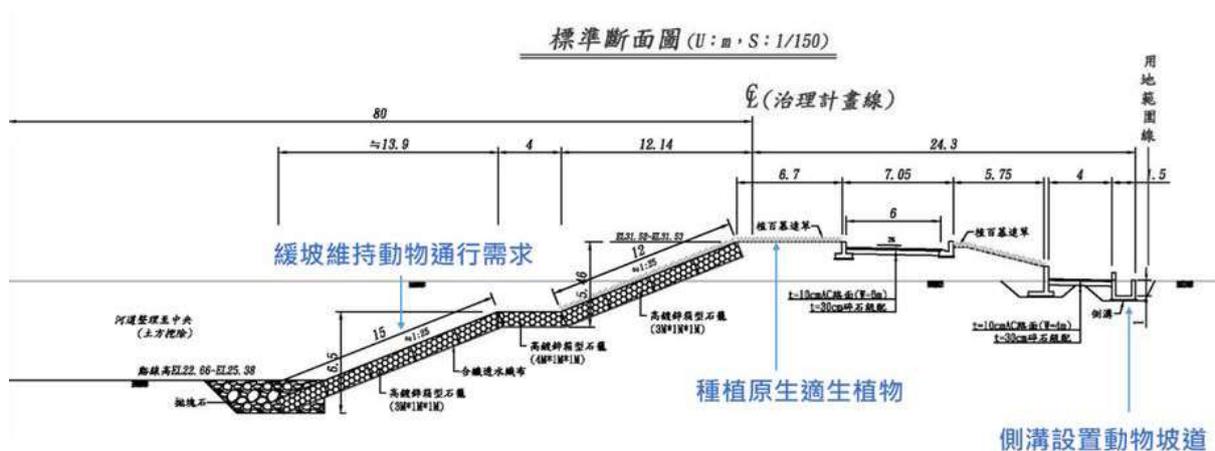
圖 82、鹽水溪許縣溪橋至新埔橋堤段防災減災工程堤防生態友善設計

- (a) 保留大樹及部分竹叢供大冠鷲、鳳頭蒼鷹等猛禽停棲，同時可供森林性鳥類如大彎嘴畫眉、小彎嘴畫眉、黑枕藍鶺鴒等棲息。
- (b) 左岸新建護岸採 1:25 緩坡設計(圖 82)，可供現地的白鼻心、野兔、等動物通行，石籠材質也符合多孔隙材質需求。
- (c) 新設之 U 型溝集水井，附設動物逃生坡道(圖 82)，避免小型動物如臺灣灰麝鼯、白鼻心、臺灣野兔等掉落後困死其中。

- (a)經工程主辦說明，左岸石籠設計為緩坡化之護岸。為避免對部分動物造成橫向阻隔，建議護岸坡度設計在 40 度以下(烏龜、蛇、蜥蜴、哺乳類均可通行)，若礙於現地環境無法達成，則建議坡度至少在 60 度以下(蛇、蜥蜴及部分哺乳類可通行)。
- (b)護岸新設之 U 型溝集水井，建議附設動物逃生坡道，避免小型動物掉落後困死其中，坡道結構設計圖將附件於意見紀錄表一起提供可設計單位參考。

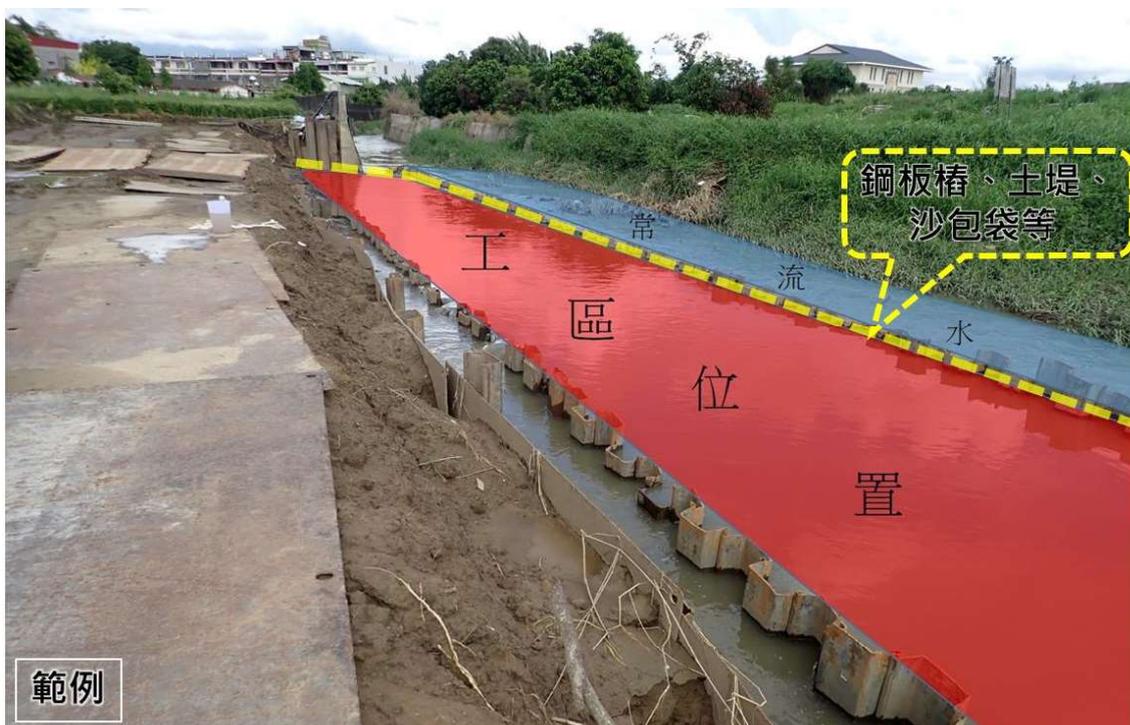
圖 83、半半施工範例說明

- (a) **建議採半半施工**，左岸堤防施作時，將水流導向右岸，右岸河道整理時，水流導向左岸，以**排擋水設施**(土堤、土包袋、鋼板樁等)區隔工區及常流水，避免水體污染(請見圖 83)。
