110年第二河川局轄區生態檢核及民眾參與(開口合約)

後龍溪富興堤防延長段改善工程 核定階段

委託機關：經濟部水利署第二河川局

後龍溪富興堤防延長段改善工程 規劃階段

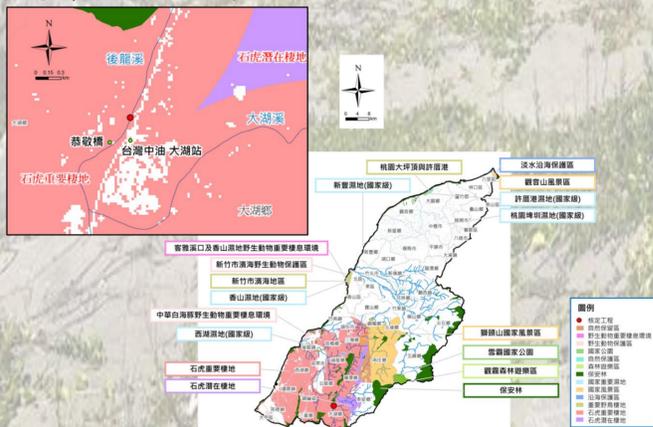
圖1 後龍溪富興堤防延長段改善工程生態情報圖

根據109年台灣水資源與農業研究院在苗栗縣大湖鄉湖忠橋進行生態調查結果，以及生態調查資料庫系統資料顯示，工區周圍1000公尺內範圍之調查紀錄陸域動植物穿山甲、小彎嘴、赤腹鵝、青蛇、澤蛙、蘆竹及過溝菜蕨，其中穿山甲為第二級保育類動物；本區域水域動物共紀錄有魚類3目5科12種，植物30科42種。其中特有種包含臺灣石鱸、何氏棘鮒、臺灣鬚鱨、纓口臺鰍、臺灣間爬岩鰍及長脂擬鱧。針對本案有4項生態議題：

1. 石虎等小型哺乳動物需平緩路徑以方便接近水源。
2. 石虎等小型哺乳動物之棲地需豐富植被以掩飾其活動行蹤，並同時提供獵物生存空間。
3. 溪流生物易因溪水濁度增加或溪水減少而遭生存威脅。
4. 溪邊植物提供水生生物遮蔽及植物來源。
5. 岸邊喬灌木提供鳥類棲息。

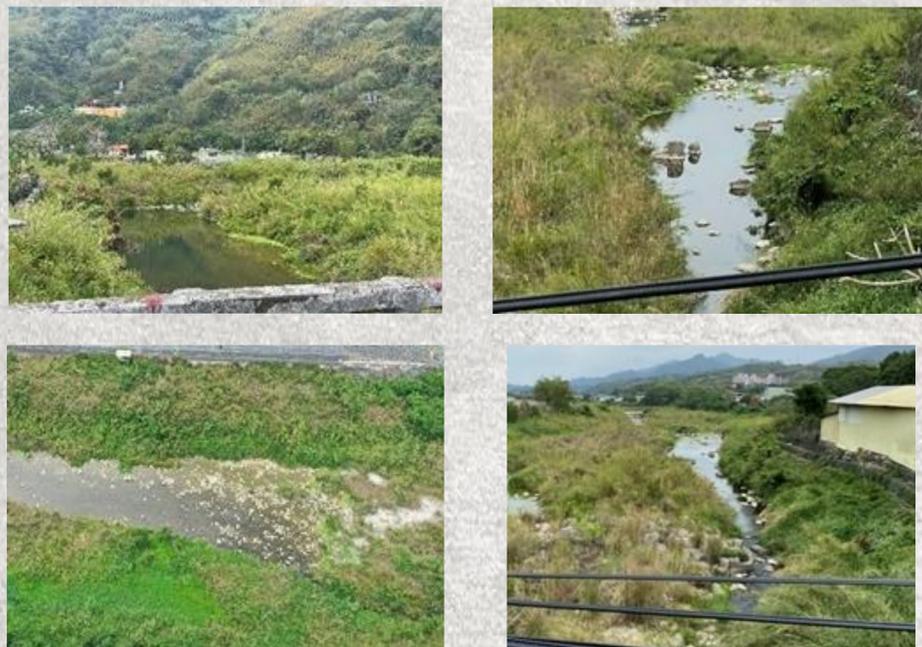
圖3 後龍溪富興堤防延長段改善工程現況情形

本工程目前為核定階段，截至目前調查，河段上、下游的水域形式以淺瀨及緩流為主，河道底質為卵石與礫石，河床多高草叢，部分河段既有堤防為水泥斜坡面，堤外周遭已良好綠帶。此段溪流水少，以淺流為主，無曝氣功能，但溪水清澈且魚類豐富，見兩位釣客於溪邊溪釣。鄰近之深潭位於恭敬橋上游。此溪段有寬廣的溪濱植物帶，供河水氾濫時淹沒，為良好泛洪區。

綜合以上評估結果，此段溪流保持自然樣貌，建議盡量保留原棲地樣貌，減少工程施工。未來對於水生生態應減輕影響，施工期間產生土砂及廢料應妥善處理，避免施工廠商排入後龍溪影響水質。若完工後進行植生綠美化作業，則應以原生種植物為主。

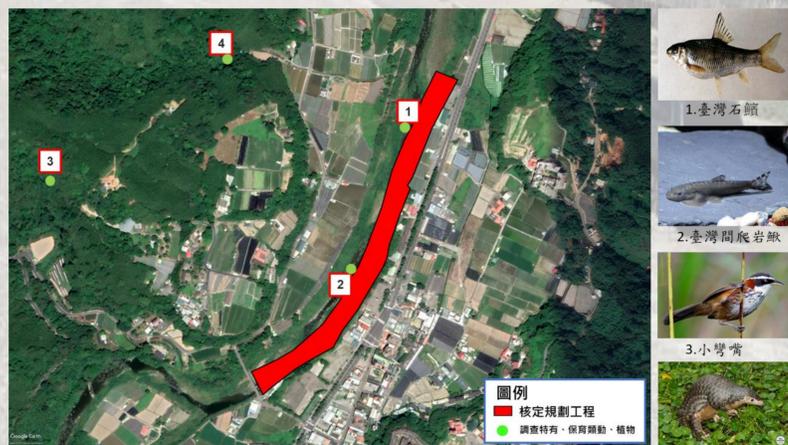
圖2 後龍溪富興堤防延長段改善工程工區位置與關注物種分布圖

根據109年台灣水資源與農業研究院在苗栗縣大湖鄉湖忠橋進行生態調查結果，以及生態調查資料庫系統資料顯示，工區周圍1000公尺內範圍之調查紀錄陸域動植物穿山甲、小彎嘴、赤腹鵝、青蛇、澤蛙、蘆竹及過溝菜蕨，其中穿山甲為第二級保育類動物；本區域水域動物共紀錄有魚類3目5科12種，植物30科42種。其中特有種包含臺灣石鱸、何氏棘鮒、臺灣鬚鱨、纓口臺鰍、臺灣間爬岩鰍及長脂擬鱨。針對本案有4項生態議題：

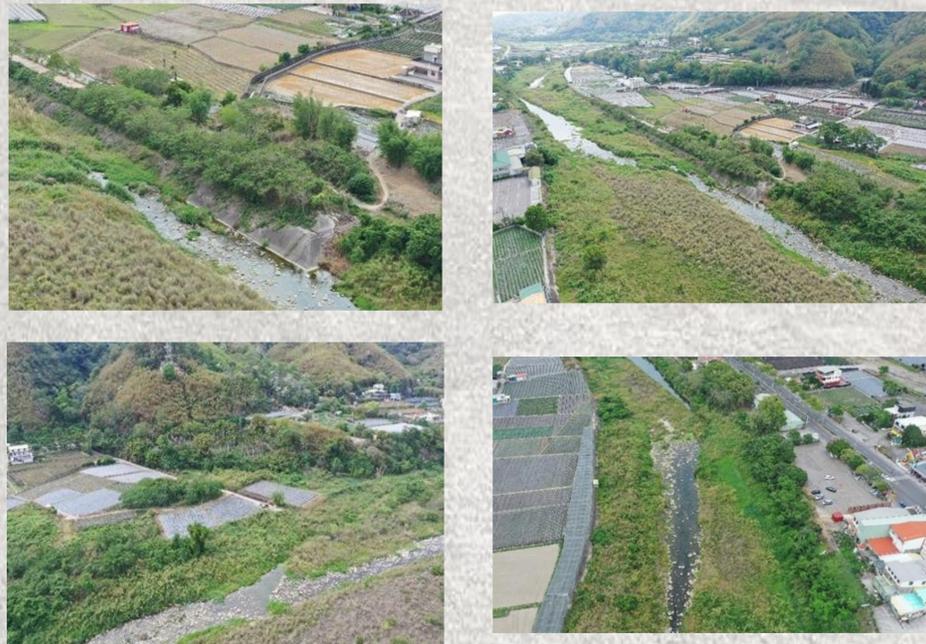
圖3 後龍溪富興堤防延長段改善工程現況情形

本工程目前為規劃階段，根據工區現勘結果，目前此段溪流溪濱植物茂盛，少裸露地，多矮草地及高草叢，有一些喬灌木提供鳥類棲息，綠意盎然。且溪邊無大型人為設施阻擋陸域及水域之橫向連接，適合野生動物接近水源。濱溪植物帶與丘陵區雜木林間有農田及喬木作為銜接過渡帶，生態綠廊延伸，連接森林生態系及溪流生態系。綜合以上評估結果，此段溪流保持自然樣貌，建議盡量保留原棲地樣貌，減少工程施作。未來對於水生生態應減輕影響，施工期間產生土砂及廢料應妥善處理，避免施工廠商排入後龍溪影響水質。若完工後進行植生綠美化作業，則應以原生種植物為主。
