工程名稱：富源溪鶴岡及富民堤段河道整理  
工程

工程施工督導缺失改善對策及追蹤表

主辦機關：經濟部水利署第九河川局

督導日期：111 年 3 月 2 日

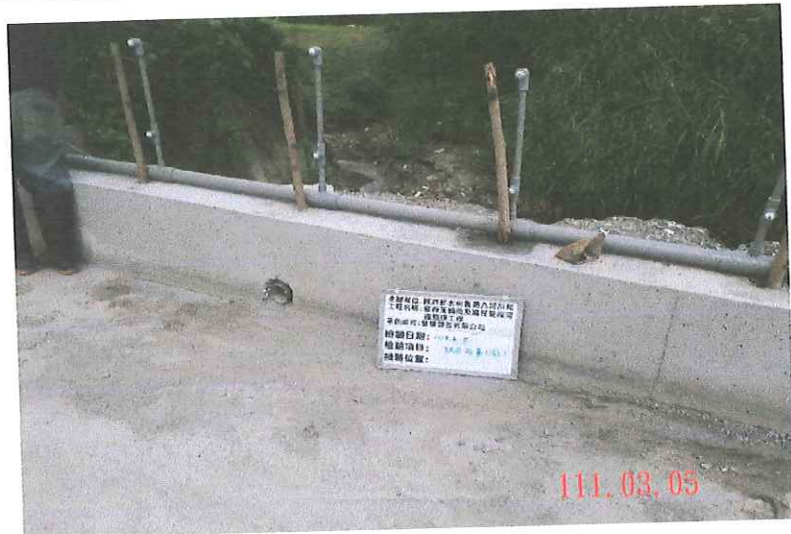
照片 1

洗車台尾水排入側溝前應加強管制，控制濁度。  
，汙水無法完全進入沉澱池。

| 主辦機關 | 經濟部水利署<br>第九河川局 | 監造單位 | 第九河川局<br>工務課 | 監工人員 | 林輝明 |
|---|---|---|---|---|---|
| 1 | 洗車台尾水排入側溝前<br>應加強管制，控制濁<br>度。 | 1. 原因分析：排水孔位置<br>過高，殘留水無法完全<br>排入沉澱池。<br>2. 改善對策：將孔徑擴<br>大，使排水順暢，詳照<br>片1。<br>3. 預防措施：使汙水完全<br>排入沉澱池，經沉澱後<br>再行排入側溝。 | | 111.3.5 | |

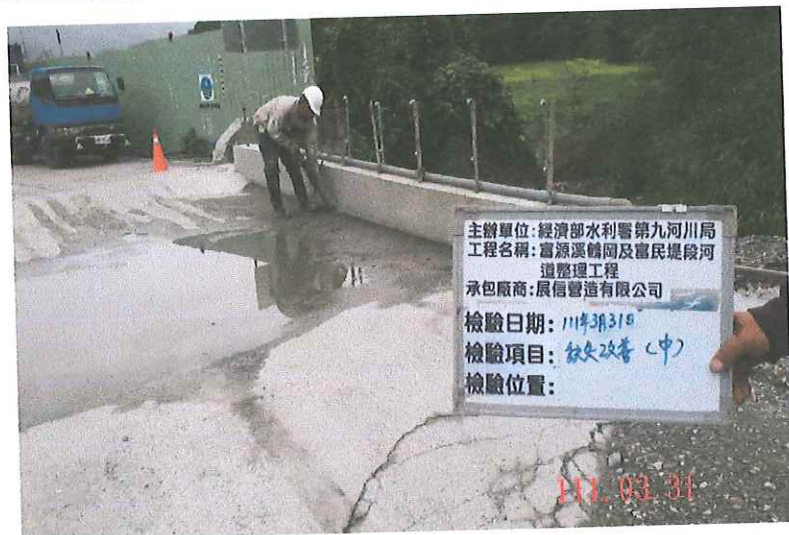
### 改善中：

將排水管孔徑擴大，使汙水完全進入沉澱池。

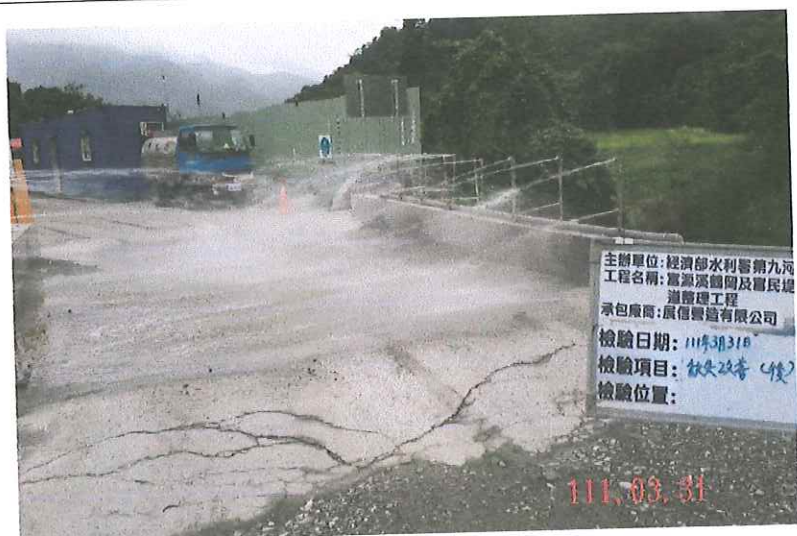
### 改善後：

汙水完全排入沉澱池，經沉澱後再行排入側溝。
