## 第四章 提報核定階段生態檢核執行

### 4.1 石牛溪上斗南善功東明堤段改善工程

#### 一、工程內容範圍及目的

- (一)工程地點：雲林縣斗南鎮東明里、將軍里東明橋至善功橋
- (二)工程內容：新建堤防預計 1,830 公尺
- (三)工程目的：以防洪工程為主，目的達成防災減災目標，治理完成可達 25 年重現期洪水保護標準，改善淹水面積，減少民眾災害損失。
- (四)工程位置圖詳 4-1。

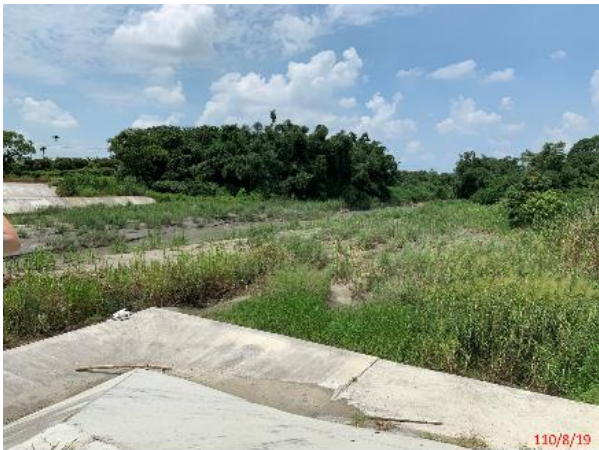
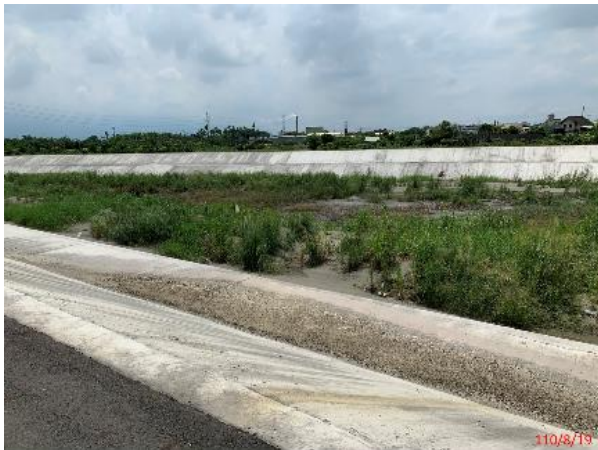
本計畫於 110 年 8 月 19 日現地調查成果顯示，本計畫河段水域型態為淺流、深流、岸邊緩流等三種型態，水域型態尚屬豐富；水域廊道連續性受工程影響，但廊道連續性未遭受橫向構造物阻斷，主流河道型態已明顯呈現穩定狀態。目標河段高灘地多為草生地，灘地裸露面積比例約為 50%，河段兩岸溪濱廊道仍維持自然狀態。河道被細沉積砂土覆蓋之面積比例大於 75%，河川底質多樣性較差，水域水質濁度有偏高情形，較為混濁，棲地生態評估評分為 40 分(50%，總分為 80 分)，詳表

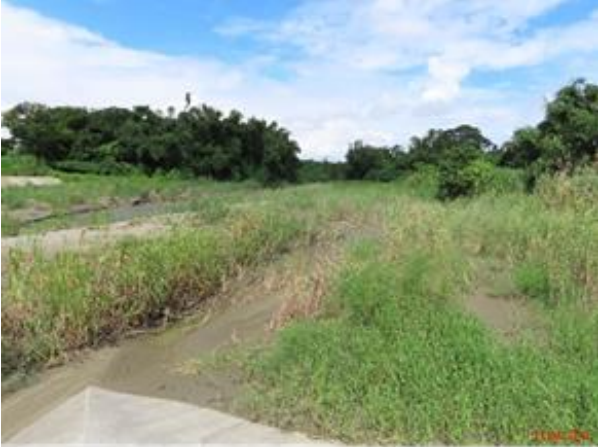
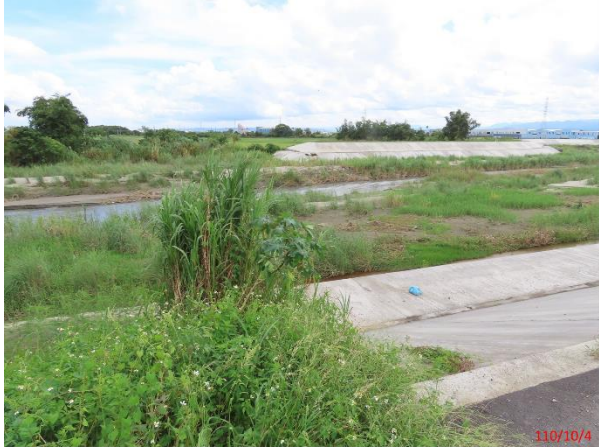
表 5-1 石牛溪上斗南善功東明堤段改善工程棲地環境評估簡表

標河段灘地裸露情形介於 25%-75%，高灘地植被相當豐富，河段兩岸溪濱廊道仍維持自然狀態，目前約 50~75%河床形態已達穩定，河川底質多樣性較差，被細沉積砂土覆蓋之面積比例大於 75%，河岸穩定度尚佳，水域水色呈現黃色，而在水生動物豐多度評分項目上，經本次補充調查可發現本計畫河段仍發現有魚類、爬蟲類、兩棲類及水棲昆蟲等物種，且有部分外來物種，棲地生態評估總評分為 40 分(50%，總分為 80 分)，詳表 5-1。

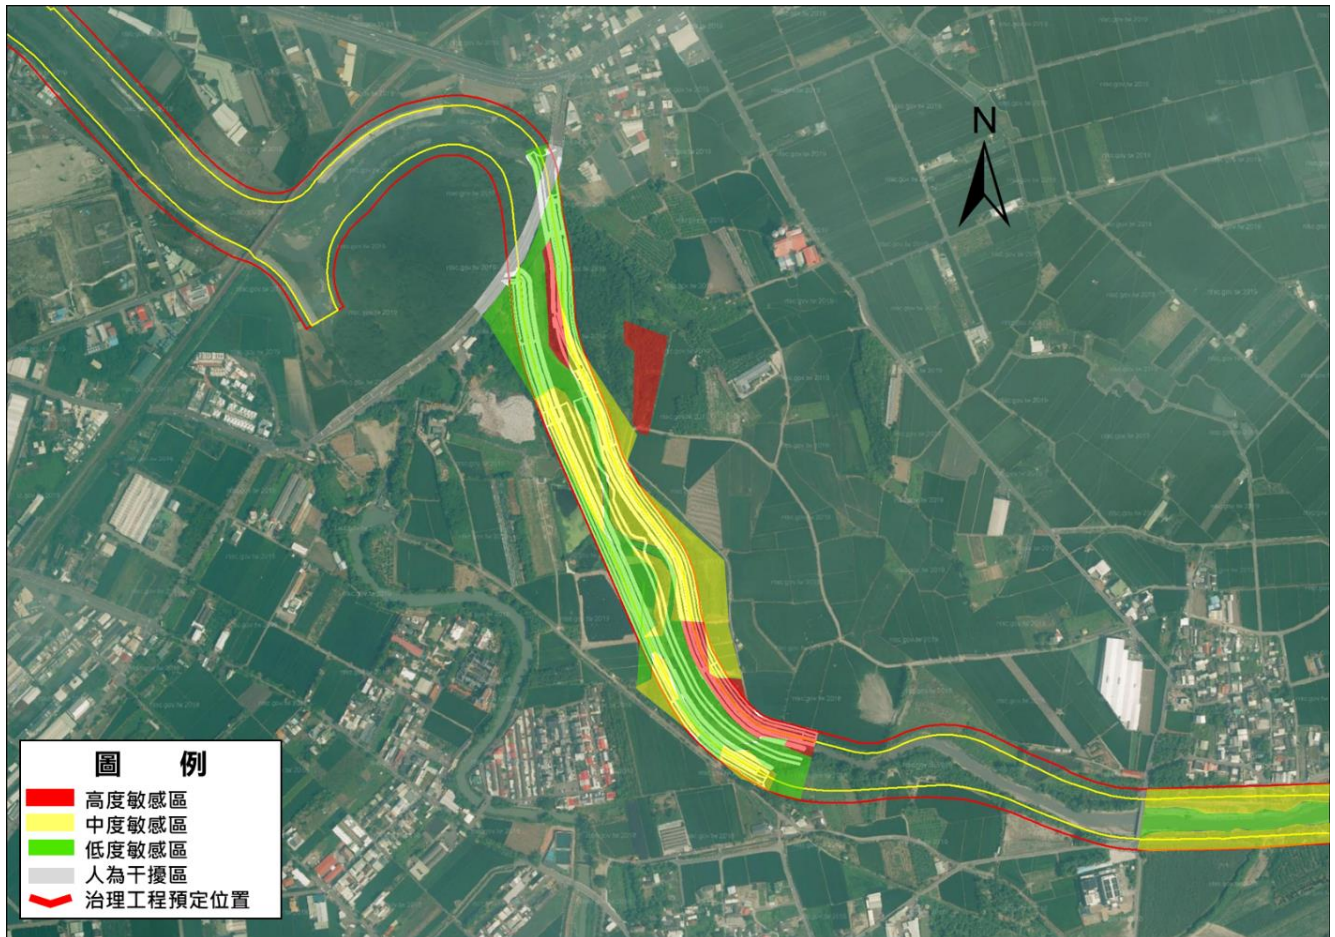
圖 5-1 石牛溪上斗南善功東明堤段改善工程生態關注區域圖

依據本計畫工程計畫內容、生態資料蒐集與現場調查成果，初步依據生態關注區域繪製原則，針對本計畫河段進行生態關注區域圖繪製，詳圖 5-1。石牛溪上斗南善功東明堤段調查範圍生態敏感區分為人為干擾區、低度敏感區、中度敏感區及高度敏感區等區域，其中低度敏感區主要為草生地、農田及雜木林，位於道路及河岸兩側，主要為象草及大黍等禾本科植物，雜木林主要為構樹及銀合歡，中度敏感區主要為未發現諸羅樹蛙之竹林，由於已進入諸羅樹蛙繁殖期後期，故列為中度敏感區，高度敏感區主要為有發現諸羅樹蛙之竹林或鳥類棲息之雜木林，其餘現有道路與人造建物則劃為人為干擾區域。

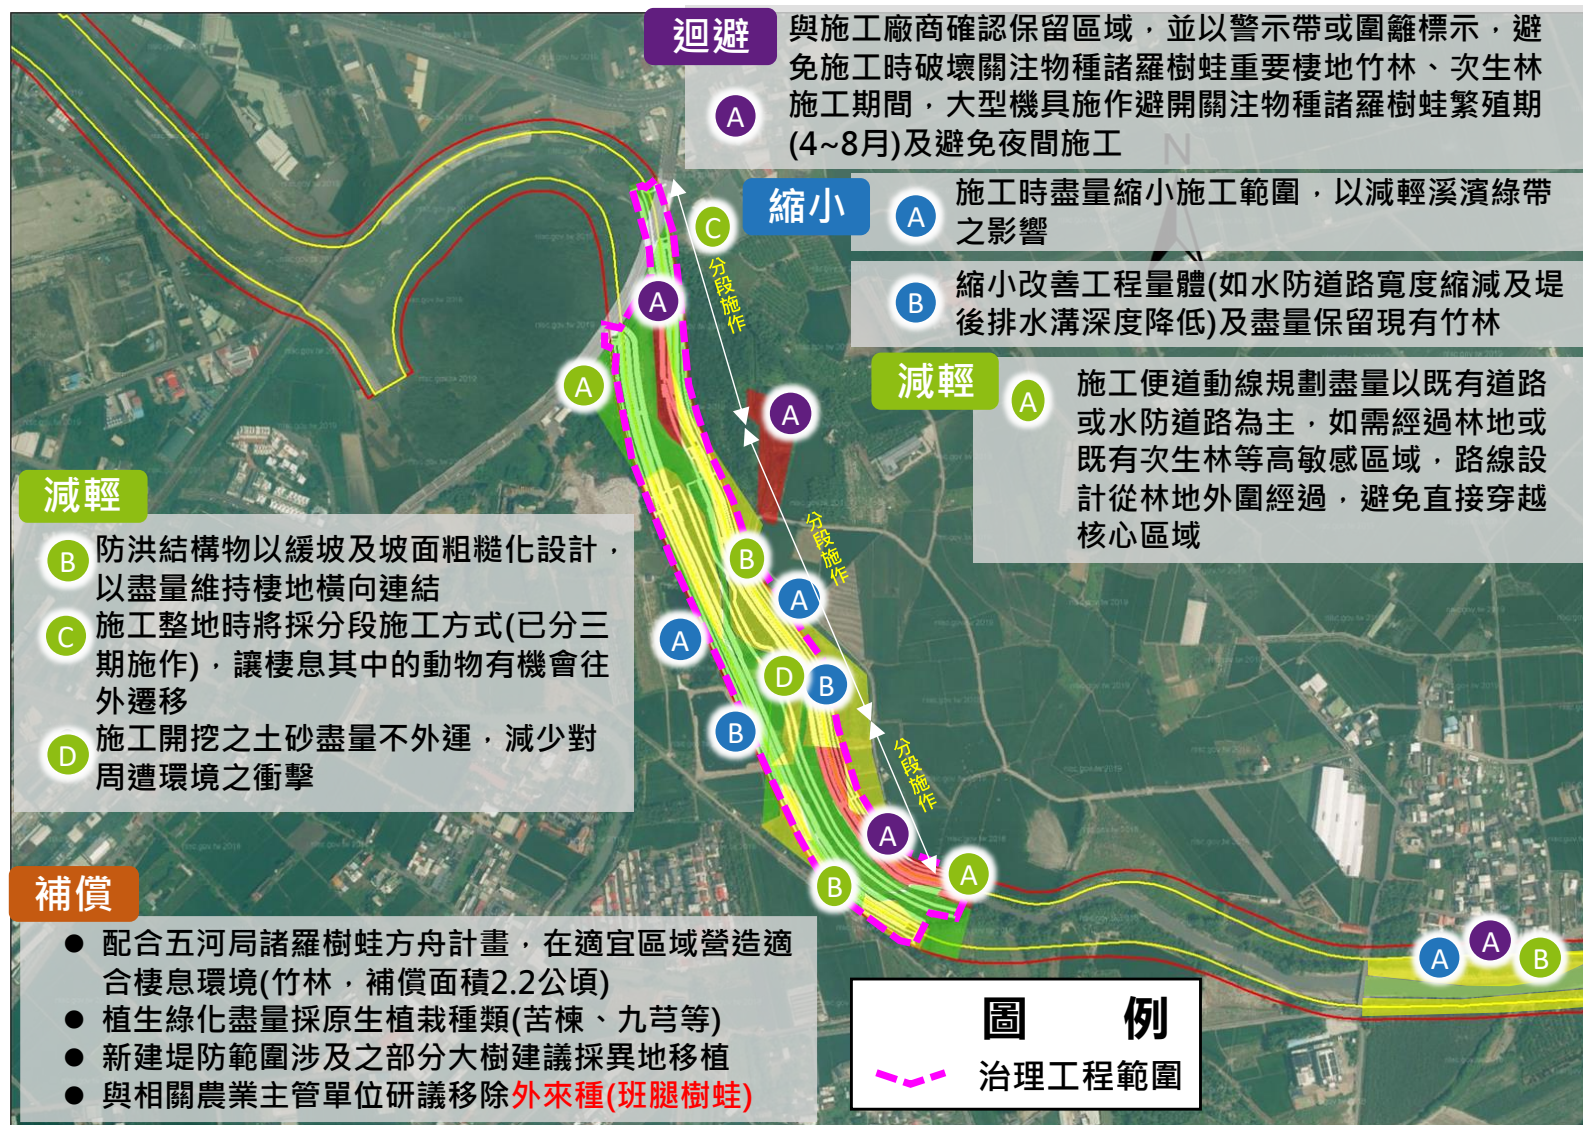
圖 5-2 石牛溪上斗南善功東明堤段改善工程平面圖與生態保育措施套疊說明示意圖

茲將上述生態保育措施納入工程設計書圖(詳圖 5-2 及附件三)，並標示施作位置或區域，如屬全區域需執行者，則未作標示。

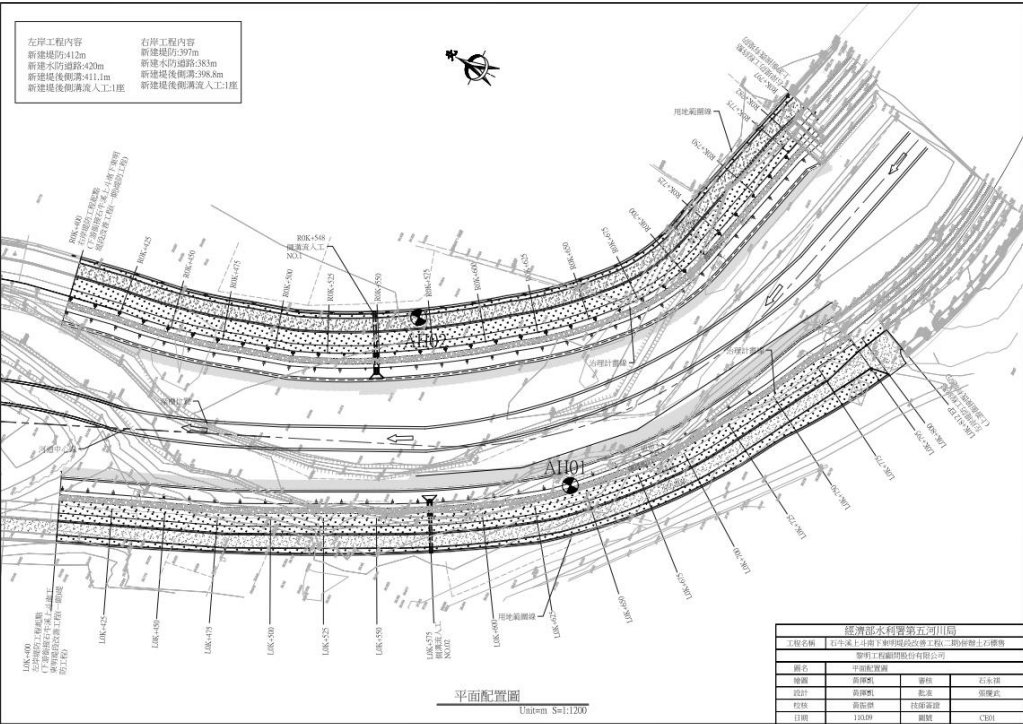
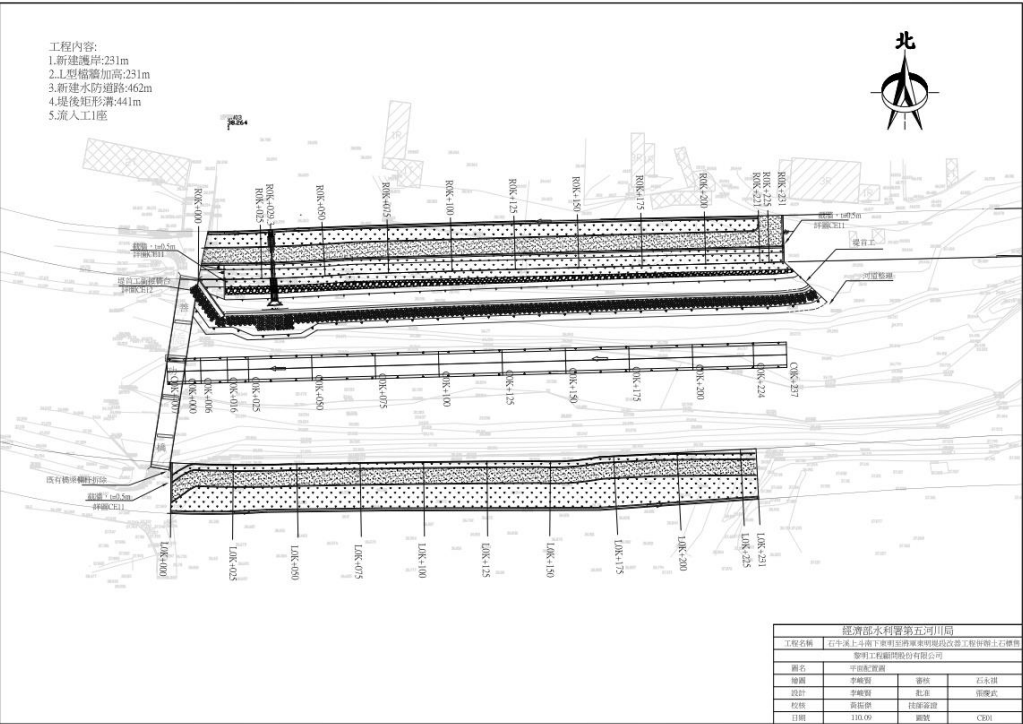
## D01 工程設計資料

Technical drawing of the Wuyang River Water Diversion Project, showing the layout of the diversion channel, existing infrastructure, and proposed engineering works. The drawing includes stationing markers (e.g., LDK+400, RDK+400) and labels for various structures like bridges and culverts. A north arrow is present in the top right corner.

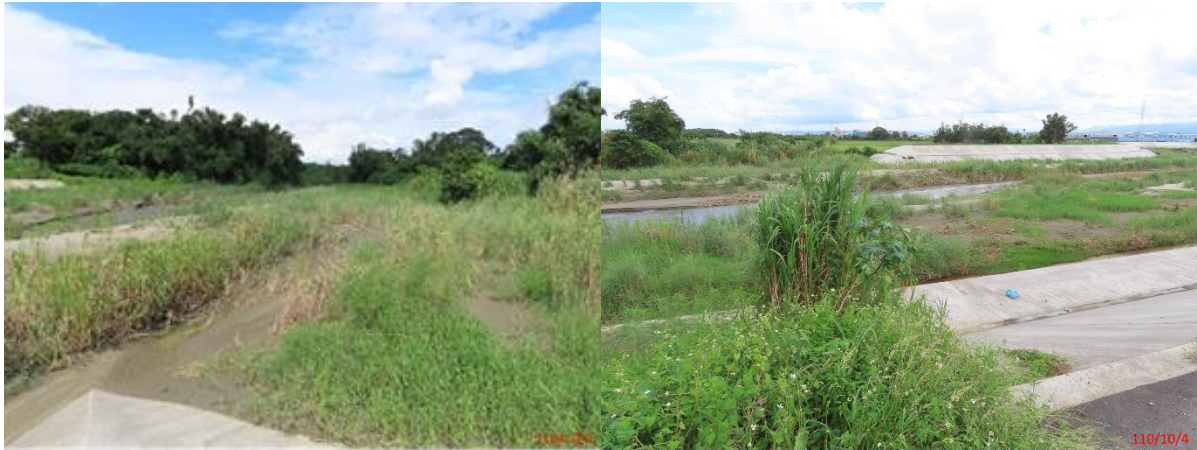
| <p>3.生態棲地環境評估：</p> <p>本計畫於 10 月初辦理棲地環境調查，成果顯示本計畫河段水域型態多為岸邊緩流、淺流及深流等三種型態，水域型態尚屬豐富，石牛溪上斗南善功東明堤段水域縱向廊道受工程影響廊道連續性未遭受阻斷，主流河道型態明顯呈穩定狀態，並未遭受橫向構造物阻斷。目標河段灘地裸露情形介於 25%-75%，高灘地植被相當豐富，河段兩岸溪濱廊道仍維持自然狀態，目前 約 50~75% 河床形態已達穩定，河川底質多樣性較差，被細沉積砂土覆蓋之面積比例大於 75%，河岸穩定度尚佳，水域水色呈現黃色，而在水生動物豐多度評分項目上，經本次補充調查可發現本計畫河段仍發現有魚類、爬蟲類、兩棲類及水棲昆蟲等物種，且有部分外來物種，棲地品質總評分為 40 分(50%，總分為 80 分)。</p> | | | |

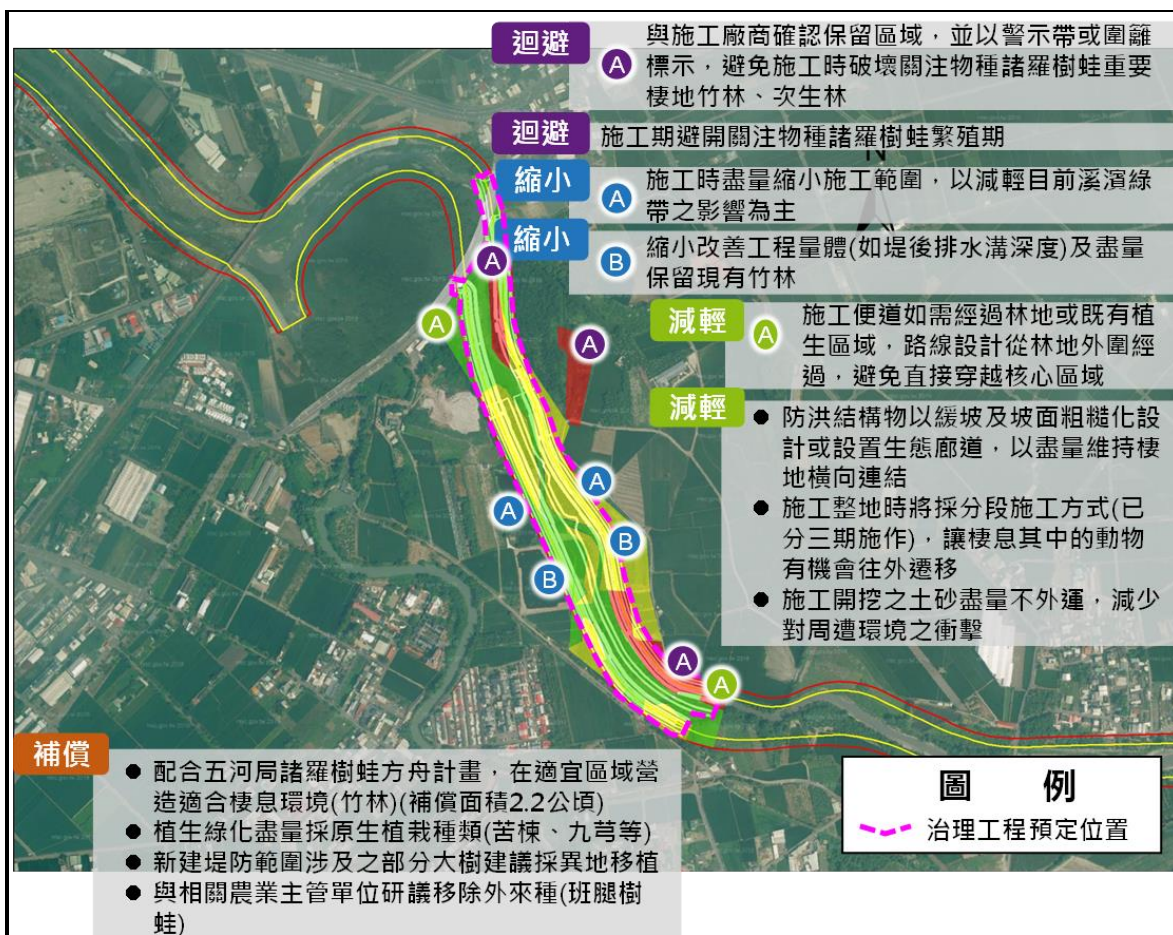
| <p>解決對策之詳細內容或方法(需納入施工計畫書中)</p> <ul style="list-style-type: none"> <li>● 迴避-A.與施工廠商確認保留區域，並以警示帶或圍籬標示，避免施工時破壞關注物種諸羅樹蛙重要棲地竹林、次生林<br/>B.施工期避開關注物種諸羅樹蛙繁殖期</li> <li>● 縮小-A.施工時盡量縮小施工範圍，以減輕目前溪濱綠帶之影響為主<br/>B.縮小改善工程量體(如堤後排水溝深度)及盡量保留現有竹林</li> <li>● 減輕-A.施工便道如需經過林地或既有植生區域，路線設計從林地外圍經過，避免直接穿越核心區域<br/>B.防洪結構物以緩坡及坡面粗糙化設計或設置生態廊道，以盡量維持棲地橫向連結<br/>C.施工整地時將採分段施工方式(已分三期施作)，讓棲息其中的動物有機會往外遷移<br/>D.施工開挖之土砂盡量不外運，減少對周遭環境之衝擊</li> <li>● 補償-A.配合五河局諸羅樹蛙方舟計畫，在適宜區域營造適合棲息環境(竹林)(補償面積2.2公頃)<br/>B.植生綠化盡量採原生植栽種類(苦楝、九芎等)<br/>C.新建堤防範圍涉及之部分大樹建議採異地移植<br/>D.與相關農業主管單位研議移除外來種(班腿樹蛙)</li> </ul> | | | |

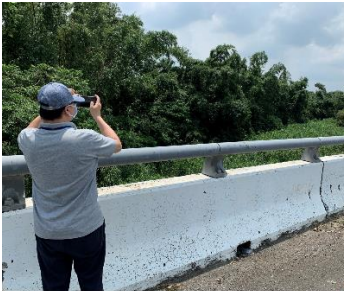
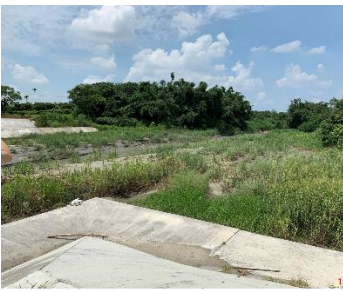
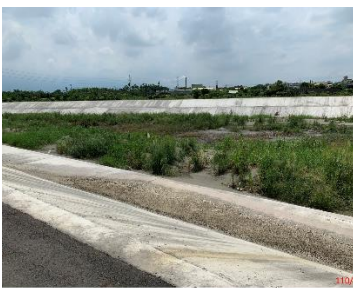
| 類別 | ③<br>評估因子勾選 | ④<br>評分 | ⑤<br>未來可採行的生態友善策略或措施 |
|---|---|---|---|
| 綜合<br>評價 | <p>水的特性項總分 = A+B+C = <u>15</u> (總分 30 分)</p> <p>水陸域過渡帶及底質特性項總分 = D+E+F = <u>15</u> (總分 30 分)</p> <p>生態特性項總分 = G+H = <u>10</u> (總分 20 分)</p> | 總和= <u>40(50%)</u> (總分 80 分) | |

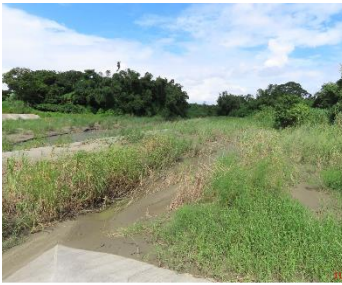
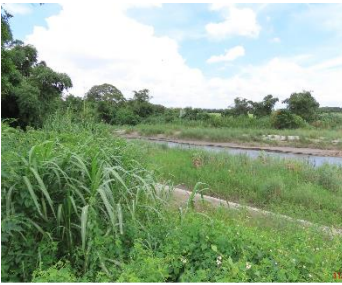
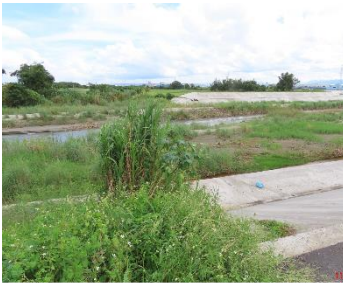
| 類別 | ③<br>評估因子勾選 | ④<br>評分 | ⑤<br>未來可採行的生態友善策略或措施 |
|---|---|---|---|
| 綜合<br>評價 | <p>水的特性項總分 = A+B+C = <u>15</u> (總分 30 分)</p> <p>水陸域過渡帶及底質特性項總分 = D+E+F = <u>15</u> (總分 30 分)</p> <p>生態特性項總分 = G+H = <u>10</u> (總分 20 分)</p> | 總和= <u>40(50%)</u> (總分 80 分) | |

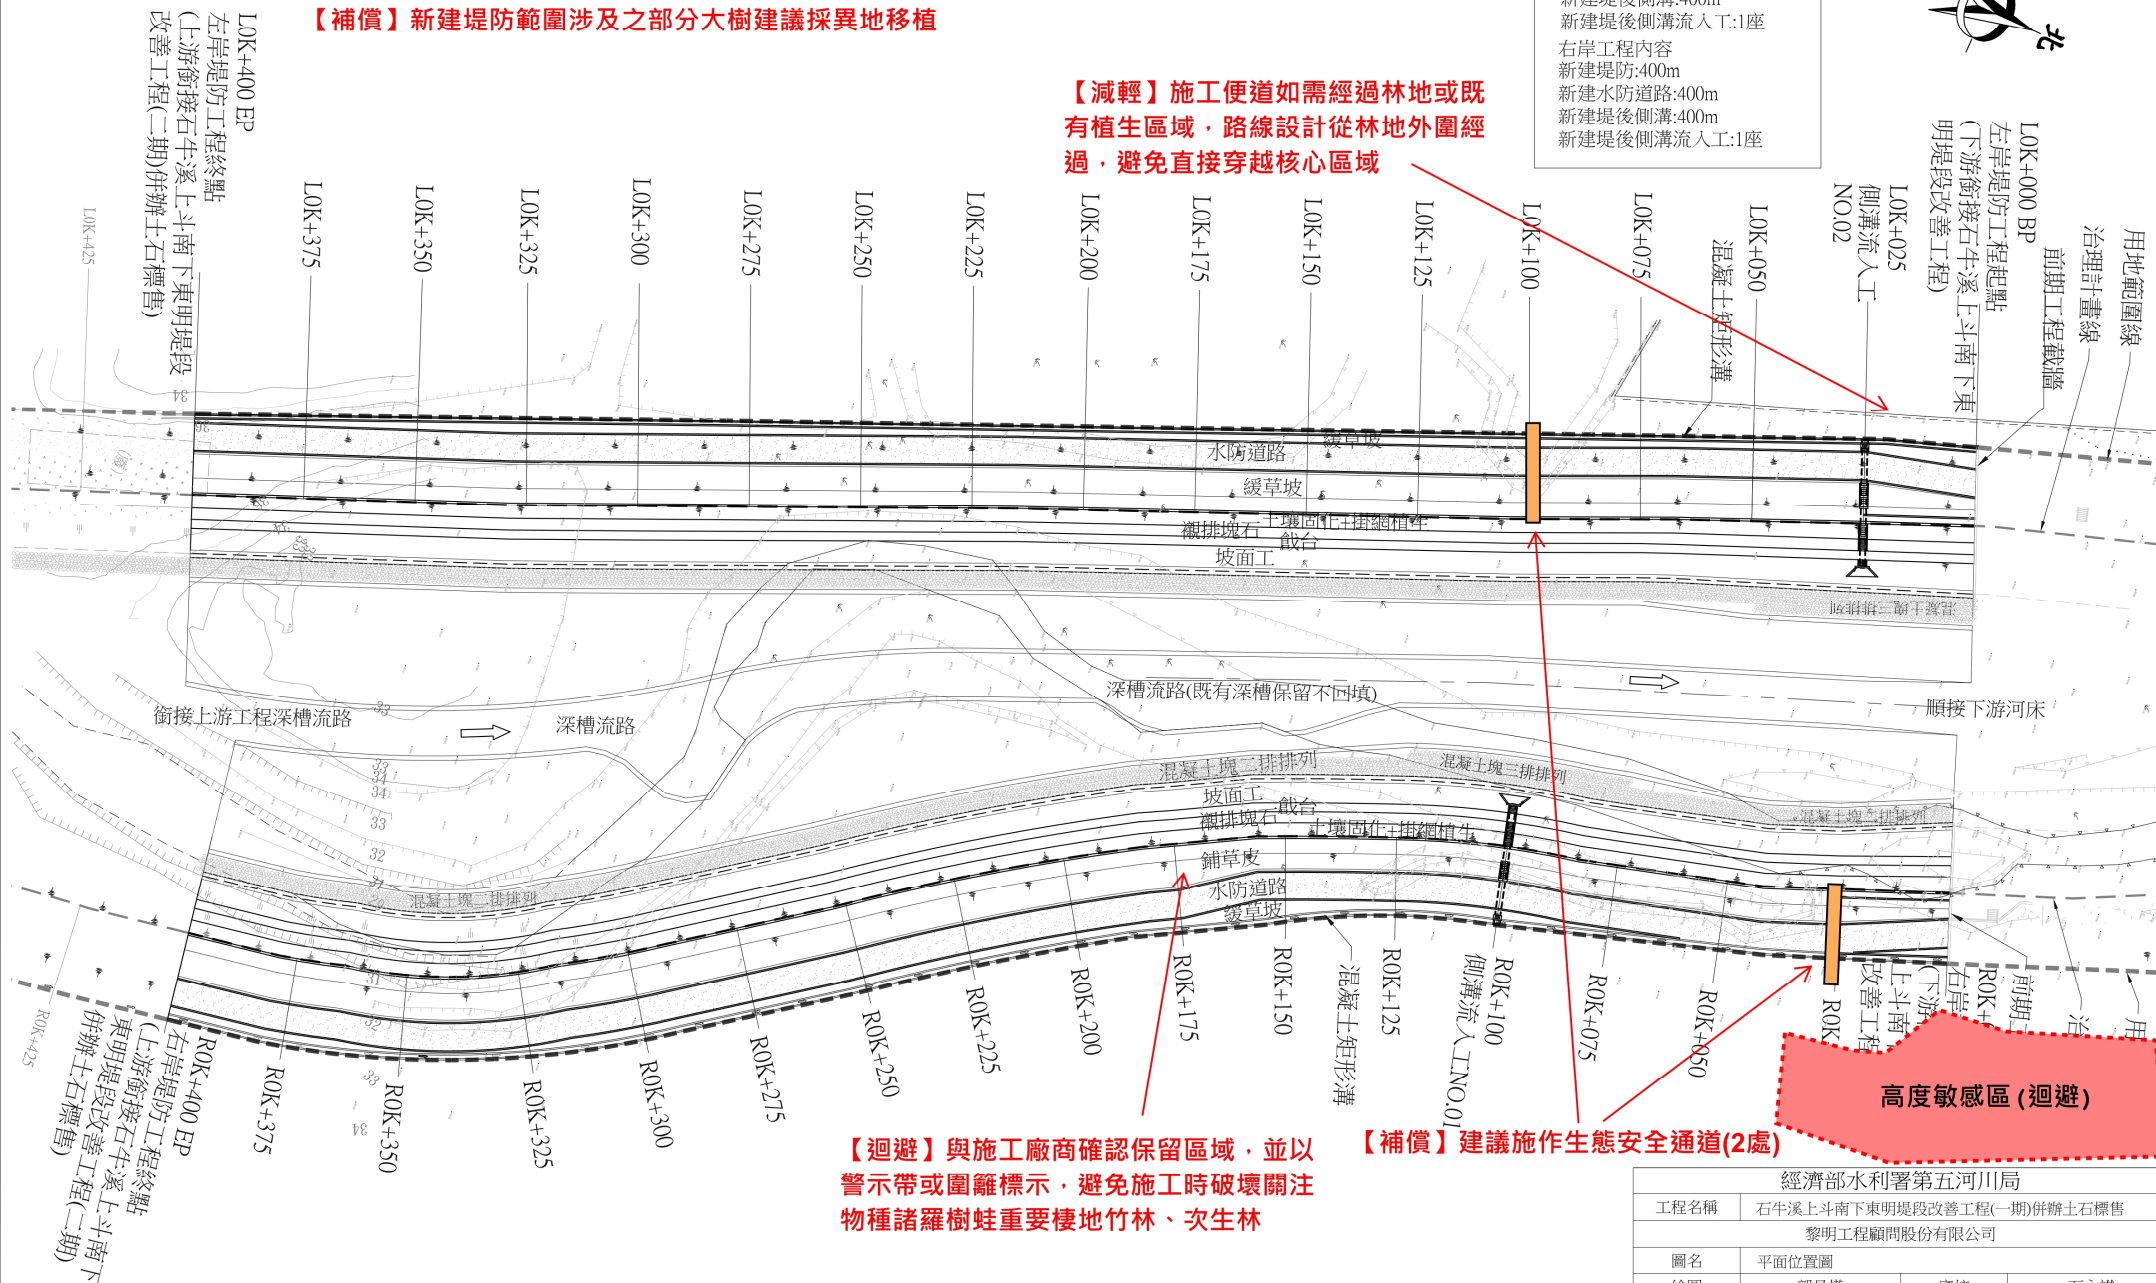
左岸工程內容  
新建堤防:400m  
新建水防道路:400m  
新建堤後側溝:400m  
新建堤後側溝流入工:1座  
右岸工程內容  
新建堤防:400m  
新建水防道路:400m  
新建堤後側溝:400m  
新建堤後側溝流入工:1座

【迴避】與施工廠商確認保留區域，並以警示帶或圍籬標示，避免施工時破壞關注物種諸羅樹蛙重要棲地竹林、次生林

【補償】建議施作生態安全通道(2處)

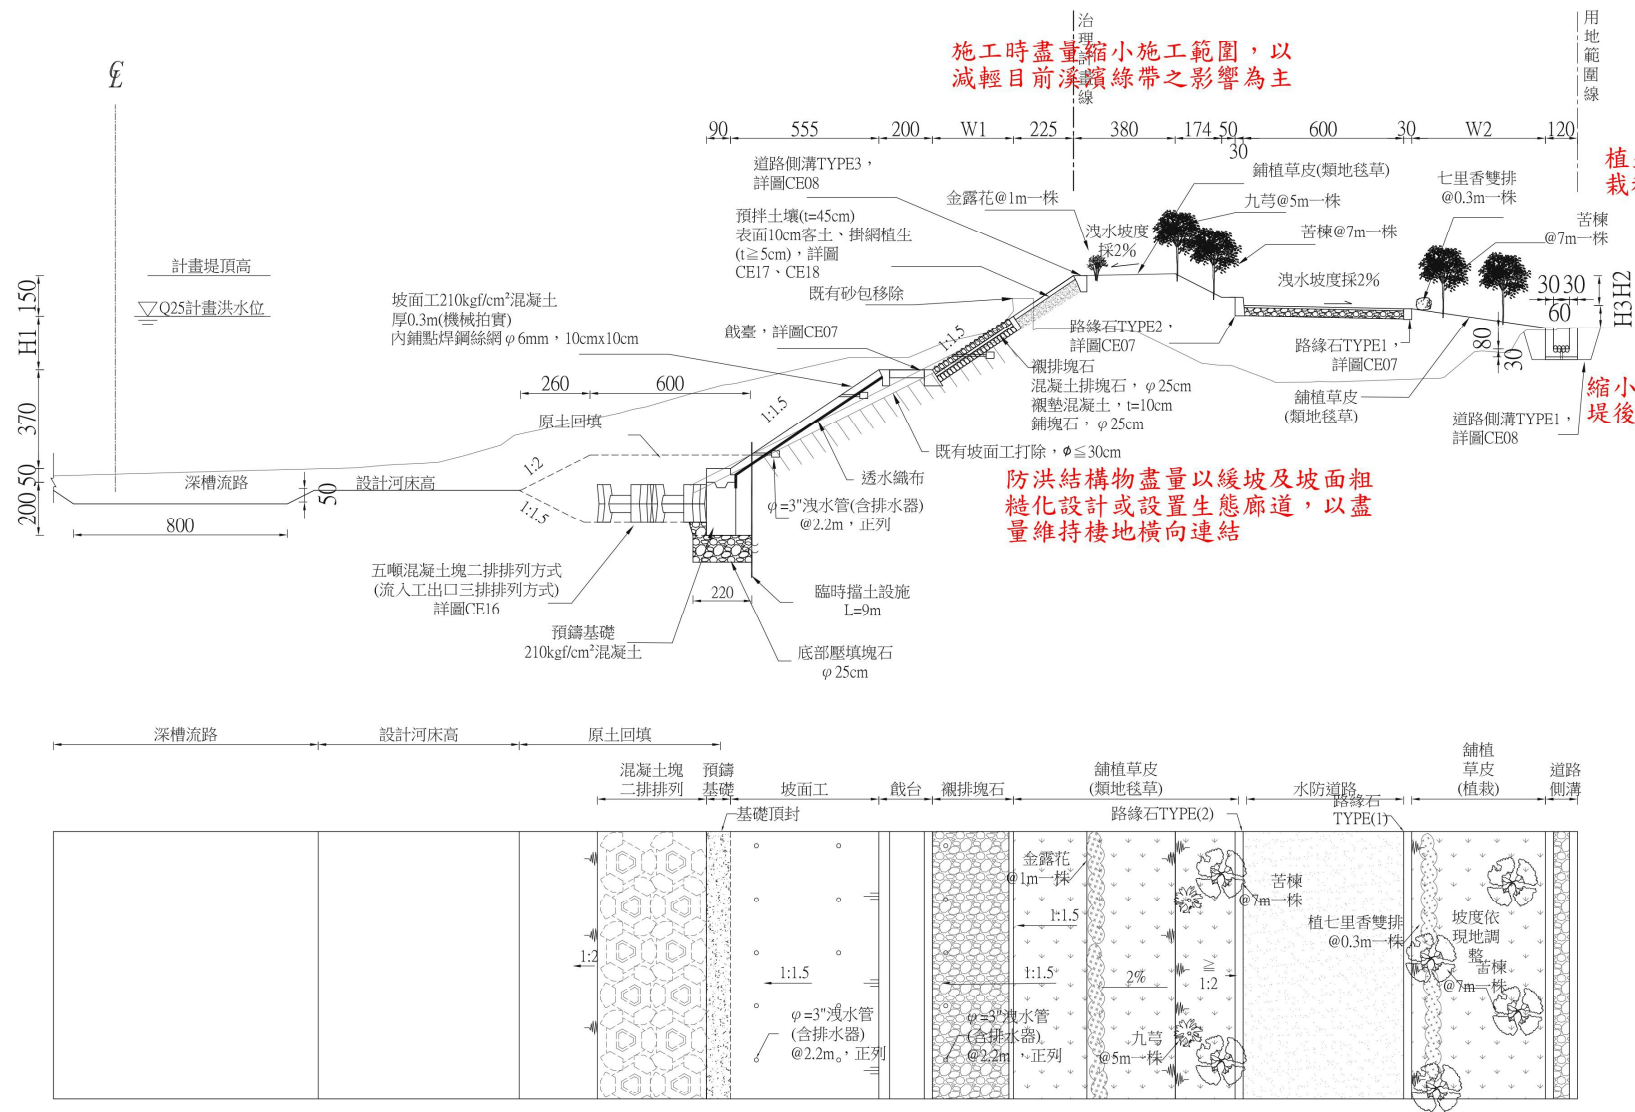
- 註：1.適用樁號：右岸C0K+016.00~C0K+237.00  
2.坡面工每10m施設坡面工伸縮縫一處  
3.原土回填完成後得依現地工程司指定方式辦理估驗，估驗後不列入保固項目  
4.基礎預鑄塊下方採既有坡面工打除之混凝土塊，優先壓填於預鑄基礎塊下，餘拋填鼎塊間隙。  
5.道路側溝外緣原則施設於用地範圍線上  
6.AC與級配間噴灑透層  
7.C0K+224~237.00銜接既設道路  
8.綠帶植苦楝範圍(W3)寬2.5以上植二株，2.5~1m植一株  
9.既有砂包於工程進行時可配合工程施作進度逐步吊除，現地太空包如有破損不堪使用，袋內土方就地再利用；如能堪用，則依現場工程司指示堆放，以利防汛需要時使用。

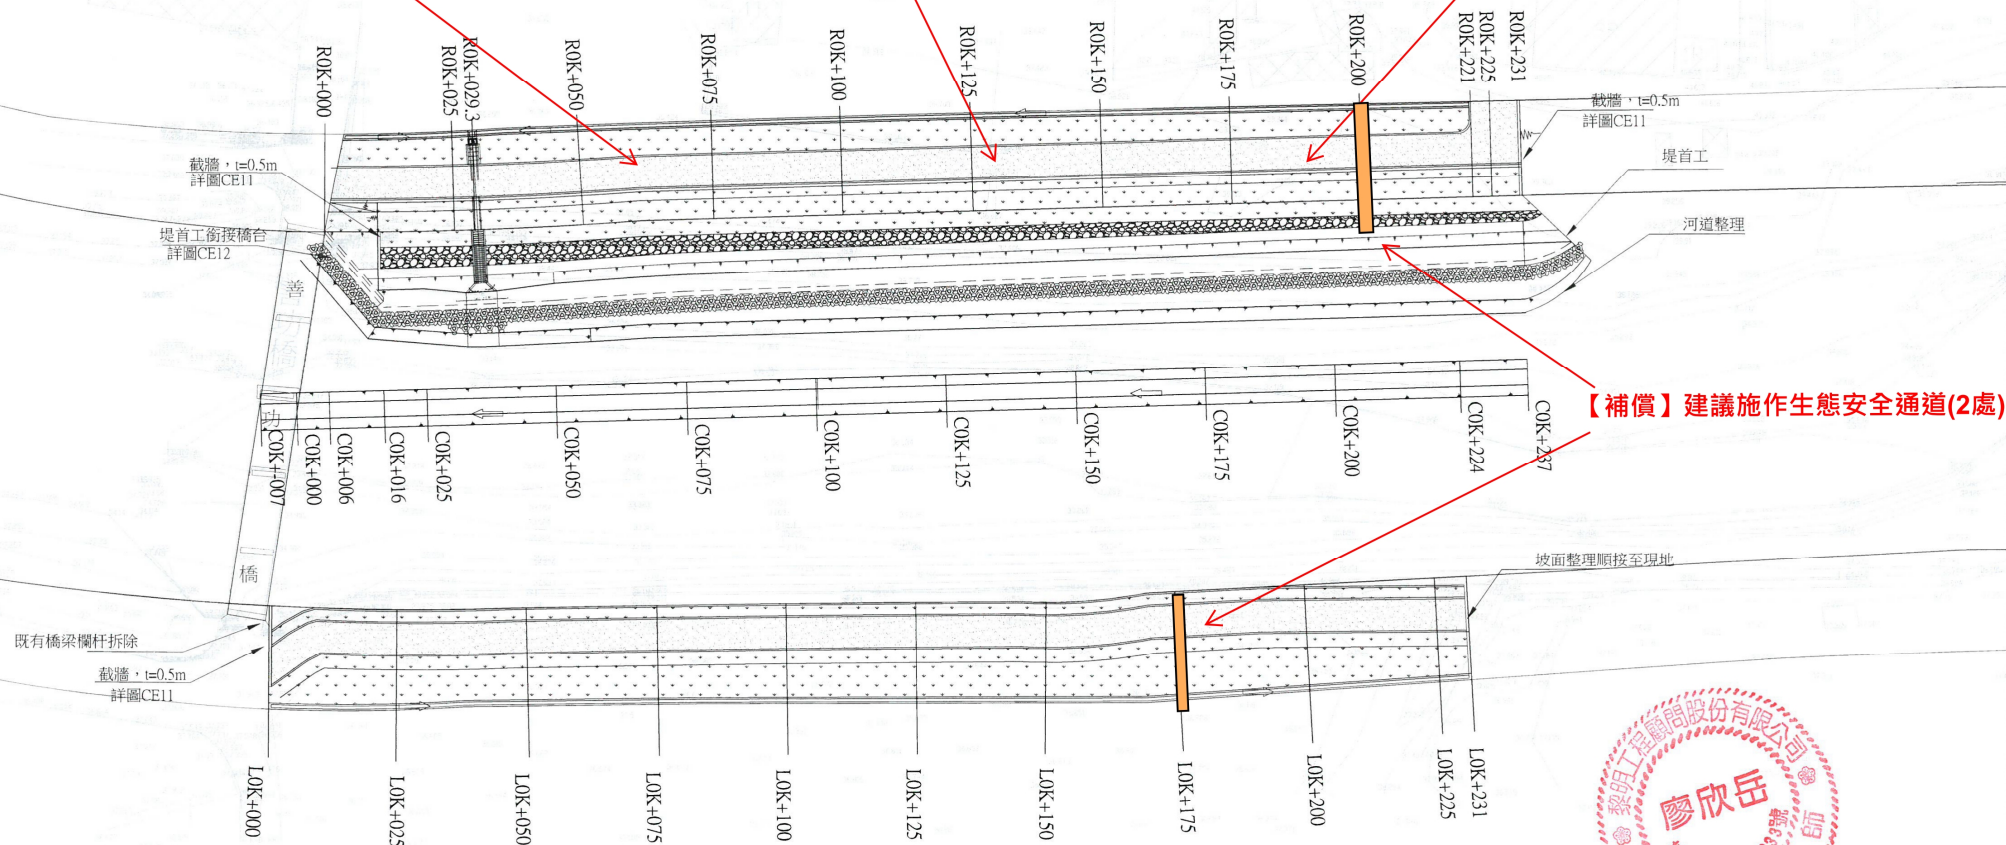
**【減輕】** 防洪結構物以緩坡及坡面粗糙化設計，以盡量維持棲地橫向連結

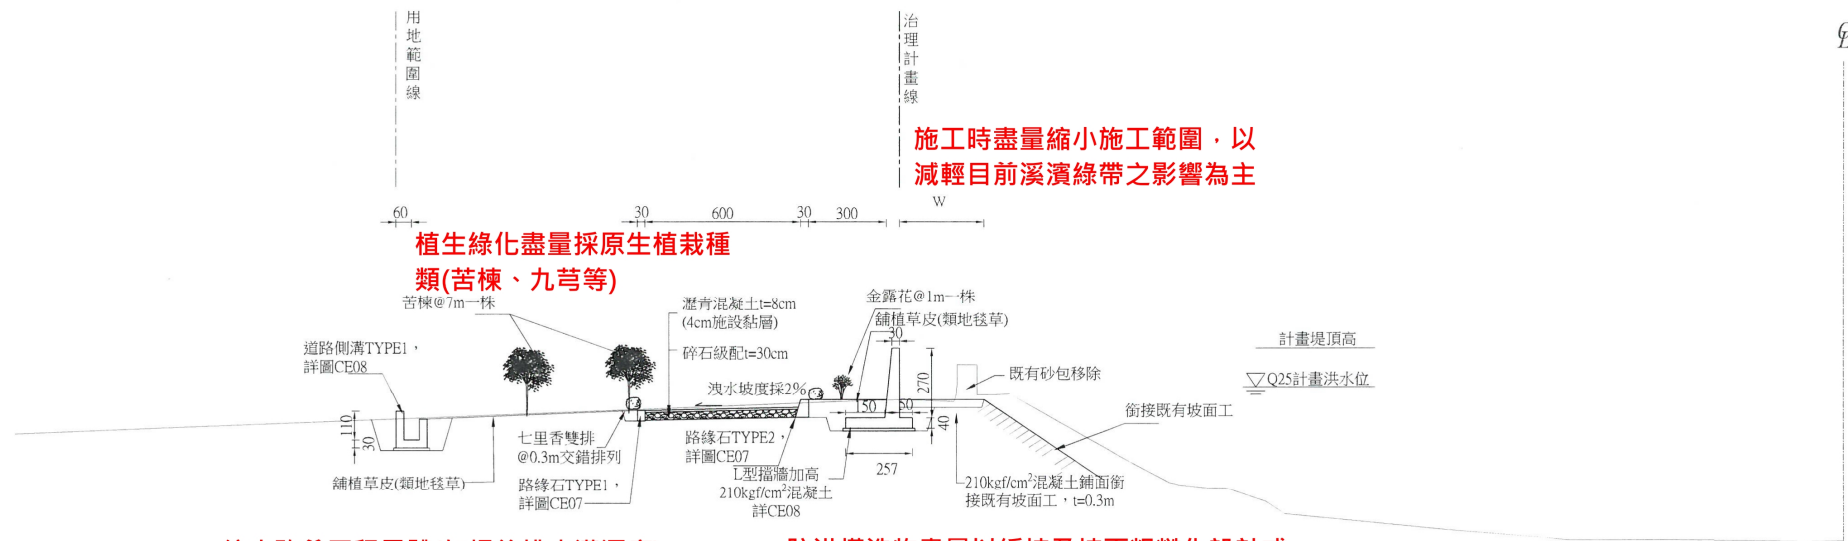
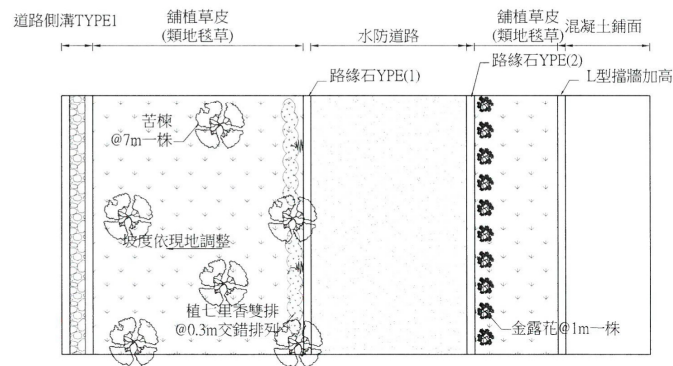
縮小改善工程量體(如堤後排水溝深度)

防洪構造物盡量以緩坡及坡面粗糙化設計或  
設置生態廊道，以盡量維持棲地橫向連結

- 註：1.適用樁號：左岸C0K+007.00~C0K+224  
2.AC與級配間噴灑透層  
3.既有砂包於工程進行時配合工程施作進度逐步吊除，現地太空包如有破損不堪使用，袋內土方就地再利用；如能堪用，則依現場工程司指示堆放，以利防汛需要時使用。  
4.道路側溝外緣原則施設於用地範圍線上。  
5.喬木間距可依現場調整

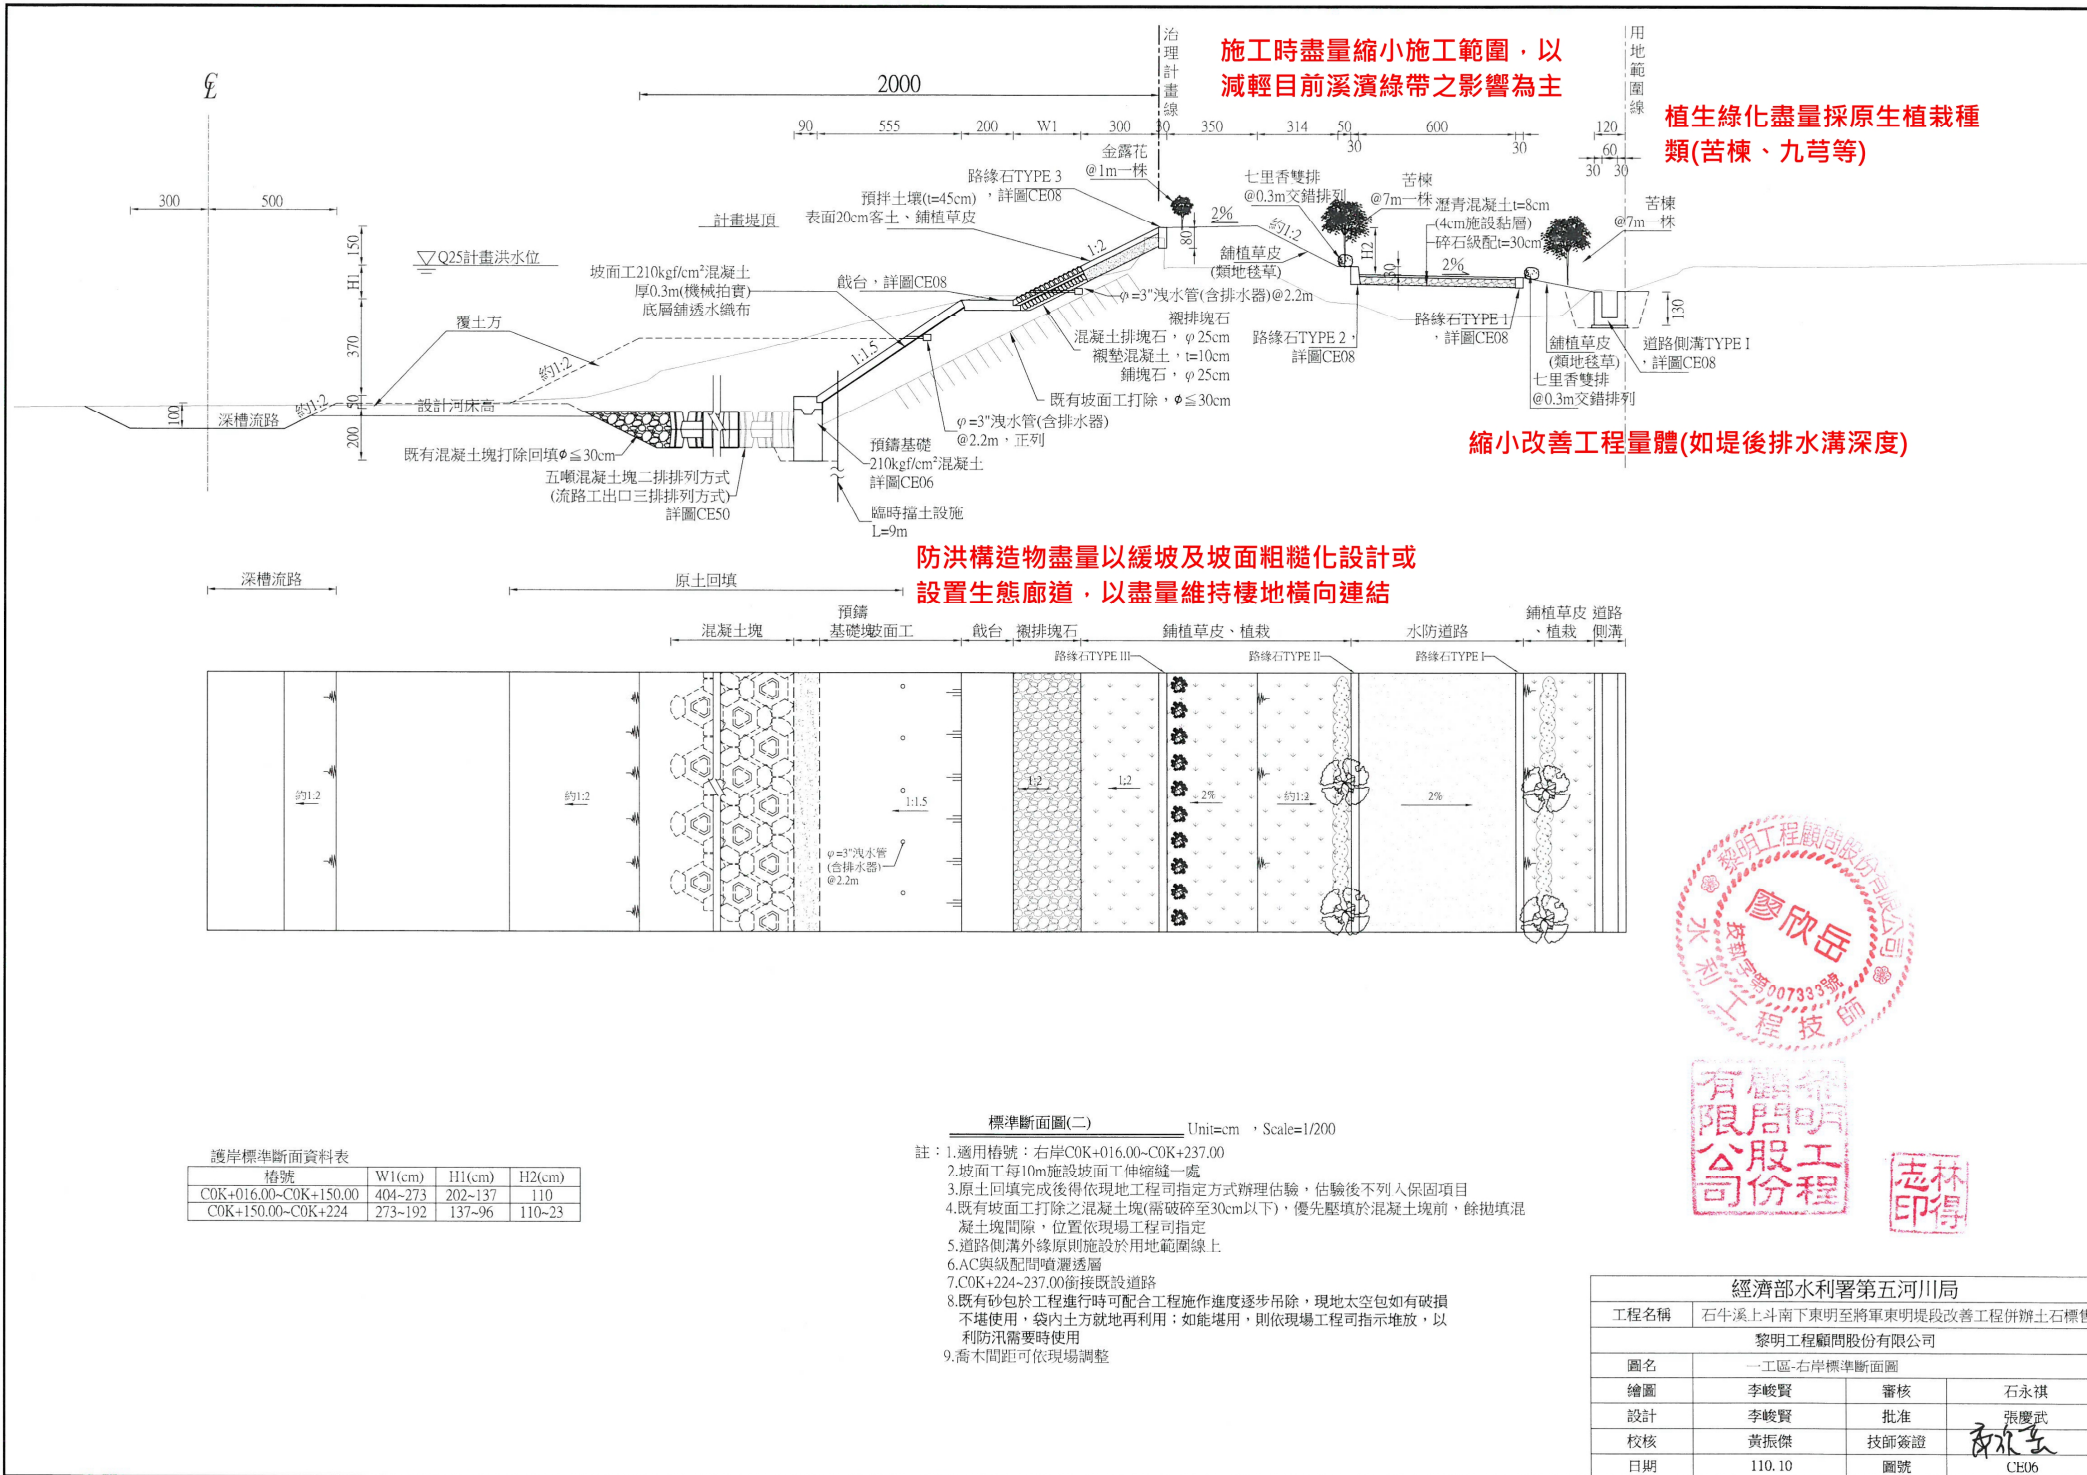
- 工程內容:
- 1.新建護岸:400m
  - 2.新建水防道路:374.5m
  - 3.堤後矩形溝:398.7m
  - 4.流入工2座

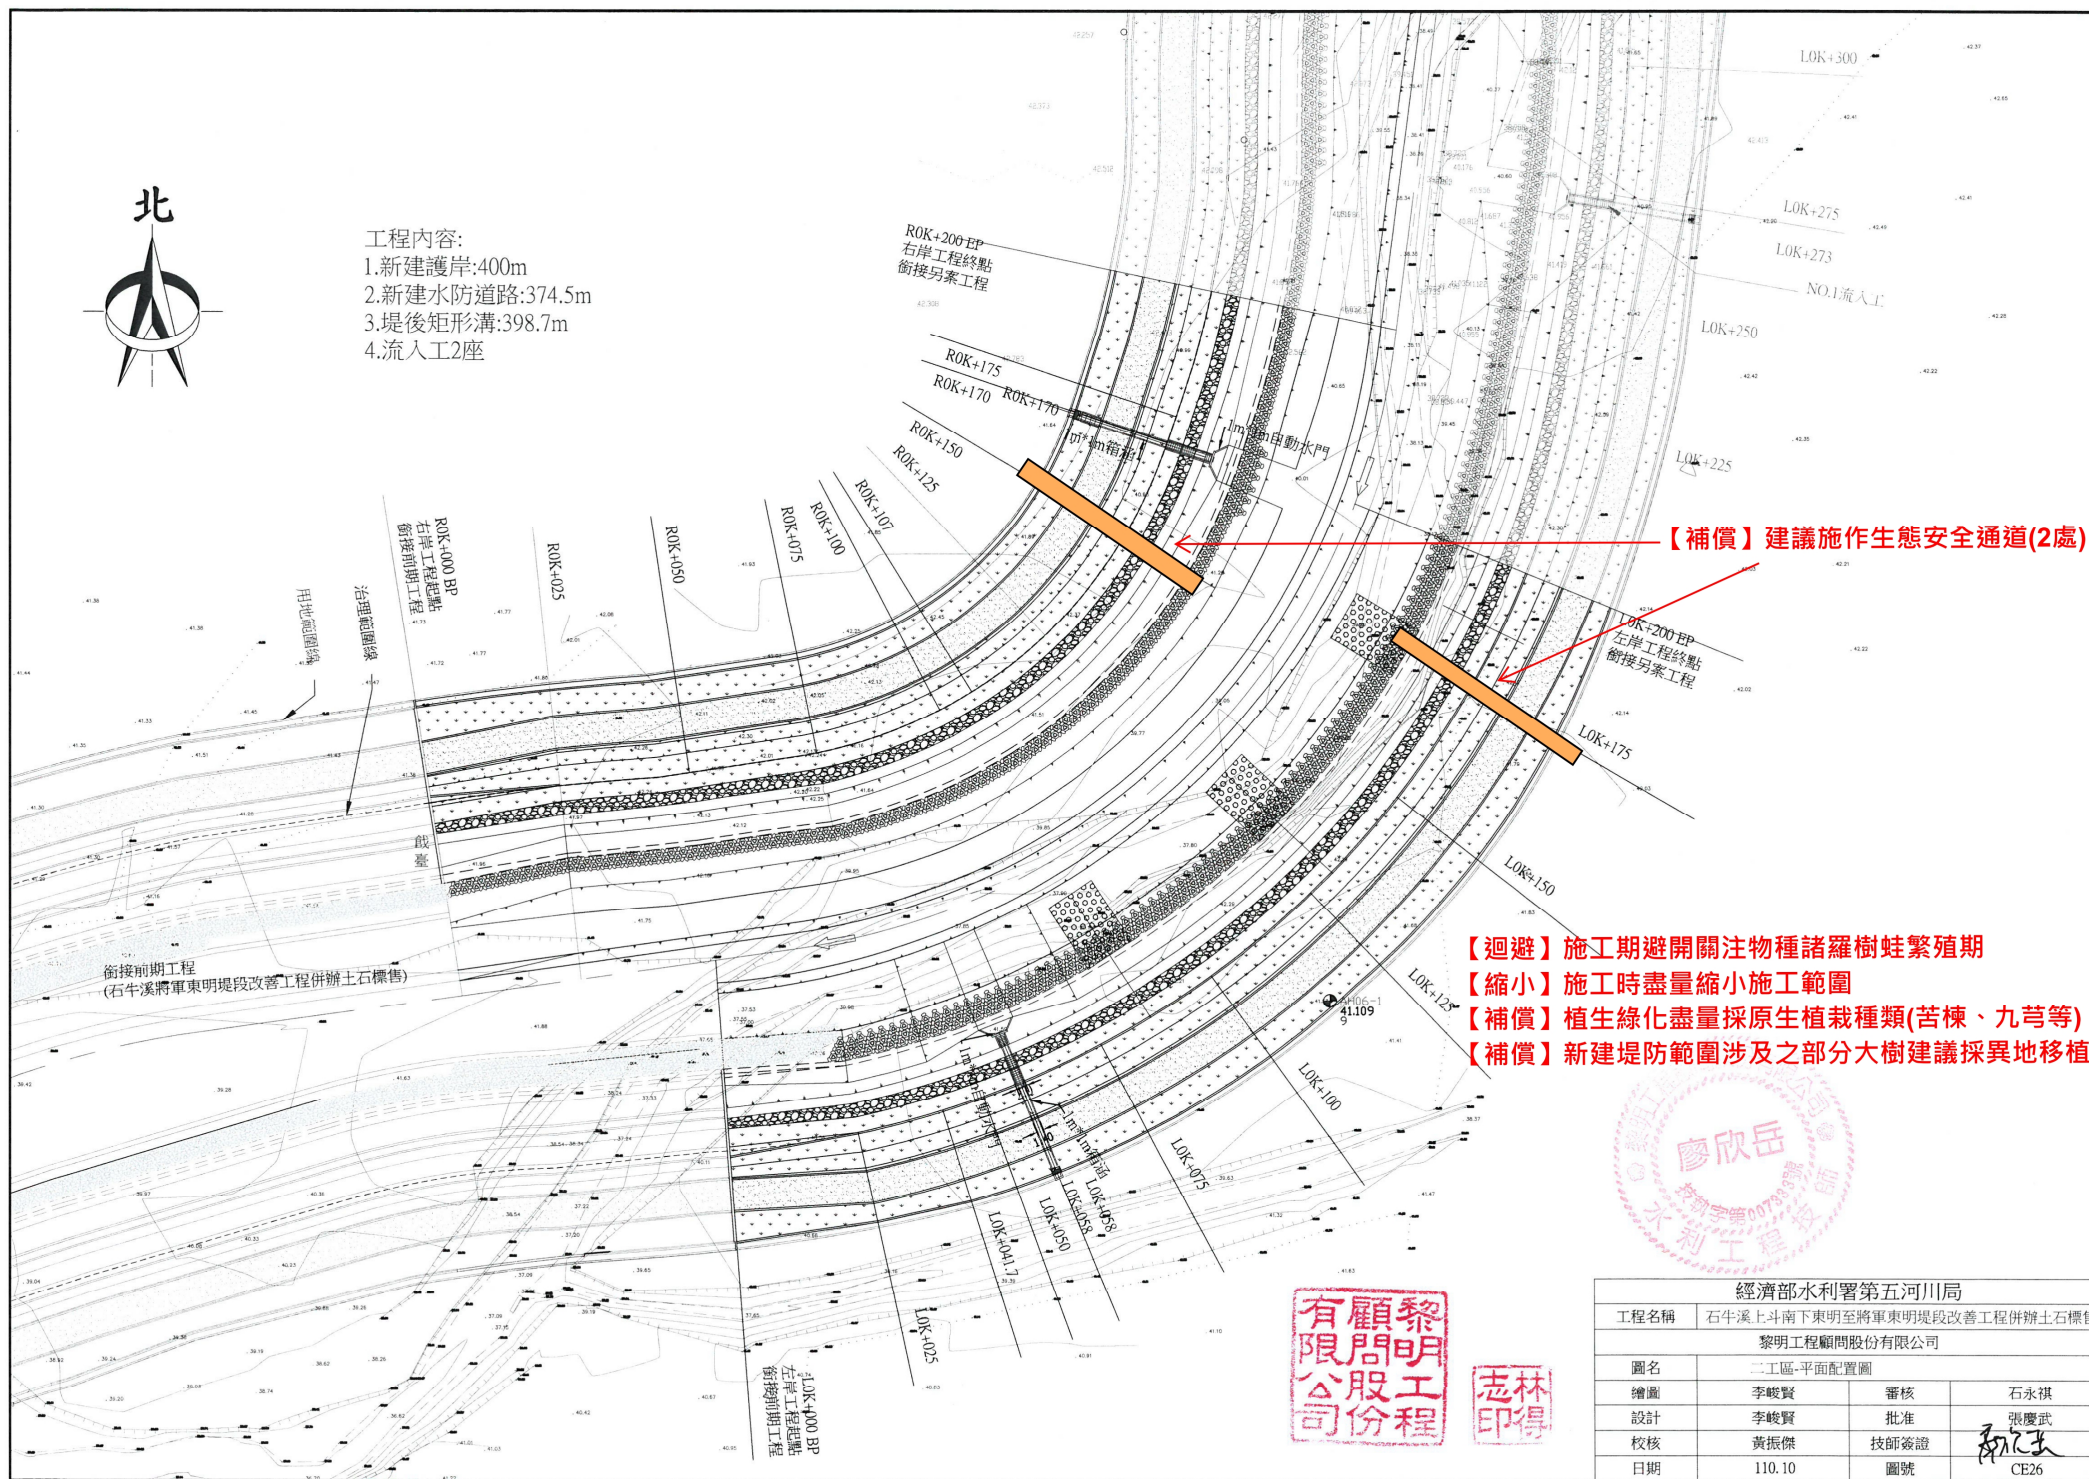
【補償】建議施作生態安全通道(2處)

【迴避】施工期避開關注物種諸羅樹蛙繁殖期

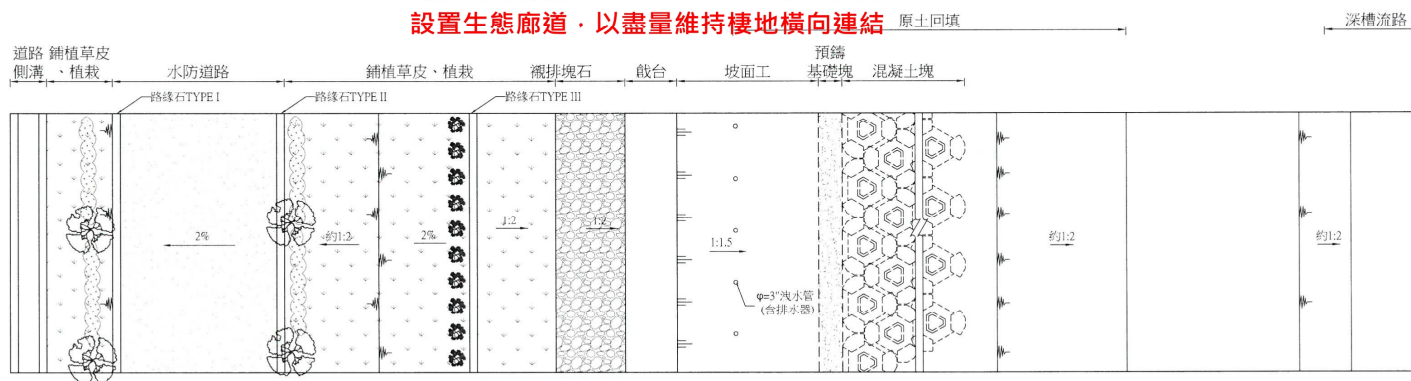
左岸標準斷面圖

防洪構造物盡量以緩坡及坡面粗糙化設計或設置生態廊道，以盡量維持棲地橫向連結。
