第四章 提報核定階段生態檢核執行

4.3 北港溪崙子堤段河道整理及基礎改善工程(一期)

5.3 北港溪崙子堤段河道整理及基礎改善工程(一期)

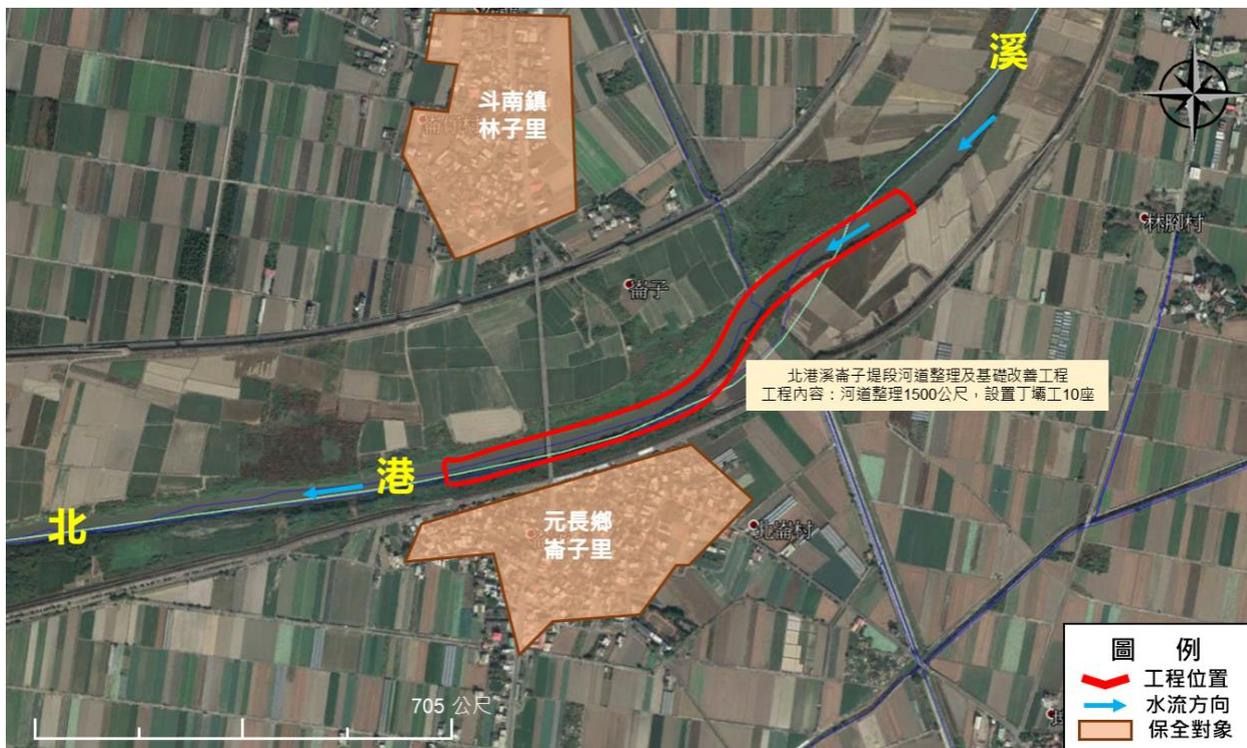
圖 4-3 北港溪崙子堤段河道整理及基礎改善工程(一期)位置圖

(一)工程地點：雲林縣元長鄉

(二)工程內容：丁埧工 10 座、河道整理 1,500 m

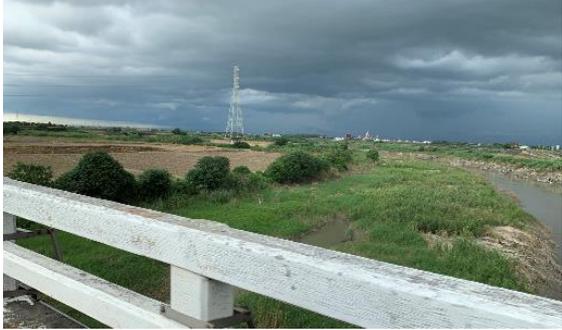
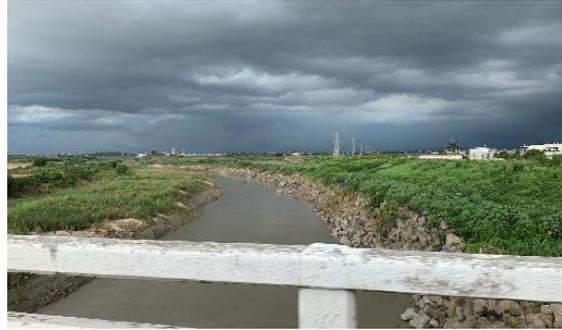
本計畫於 110 年 8 月 19 日現地調查成果顯示，本計畫河段水域型態為深流、深潭及岸邊緩流等三種型態，水域型態尚屬豐富；水域廊道連續性受工程影響但廊道連續性未遭受橫向構造物阻斷，主流河道型態未達穩定狀態。水質指標皆無異常，河道流速緩慢且坡降平緩，灘地裸露面積比率介於 25%-75%，高灘地多為農地使用，溪濱廊道具人工構造物或其他護岸及植栽工程，30%~60%廊道連接性遭阻斷，河道被細沉積砂土覆蓋之面積比例介於 50%~75%，河川底質多樣性略差，棲地生態評估評分為 37 分(46.3%，總分為 80 分)，詳表 4-9 及附件三。

評分項目	分數	狀況說明
水域多樣性	6	水域型態出現 3 種(深流、深潭、岸邊緩流)
水域廊道連續性	3	受工程影響廊道連續性未遭受阻斷，主流河道型態未達穩定狀態
水質	6	水質指標皆無異常，河道流速緩慢且坡降平緩
水陸域過渡帶	6	在目標河段內，灘地裸露面積比率介於 25%-75%
溪濱廊道連續性	3	具人工構造物或其他護岸及植栽工程，30%-60%廊道連接性遭阻斷
底質多樣性	3	被細沉積砂土覆蓋之面積比例介於 50%~75%
水生動物豐多度	4	生物種類出現三類以上，但少部分為外來種
水域生產者	6	水色呈現黃色
總計	37(46.3%)	棲地品質略差

- (一)因整治工程行為涉及擾動河道內土砂，水質混濁度將提高，水中生物棲地受到影響，建議須採分段施工方式或設置導流設施或排檔水設施方式，減少水體混濁情形。
- (二)部分草叢及耕地為草花蛇等小型動物的活動場域，應避免移除或擾動該區域，減輕對棲地環境的影響。
- (三)河川內高灘地目前植被豐富，通常適合鳥類或小型哺乳類動物躲藏與棲息，應避免移除或擾動該區域，減輕工程影響。

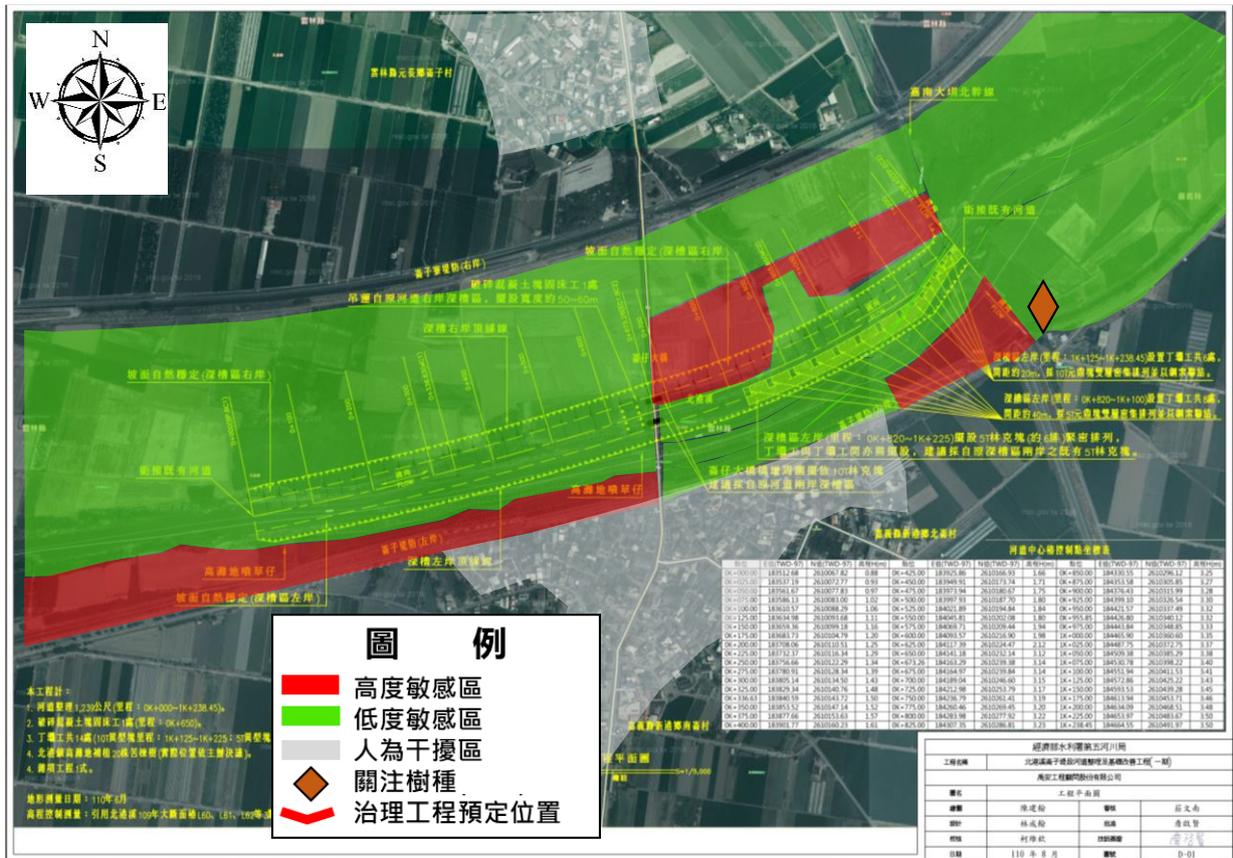
圖 5-5 北港溪崙子堤段河道整理及基礎改善工程(一期)生態關注區域圖

依據本計畫工程計畫內容、生態資料蒐集與現場調查成果，初步依據生態關注區域繪製原則，針對本計畫河段進行生態關注區域圖繪製，詳圖 5-5。北港溪崙子堤段調查範圍生態敏感區分為人為干擾區、低度敏感區及高度敏感區，低度敏感區主要為耕地及草地，位於河道中央及兩側河岸，主要為大黍、象草、芒及巴拉草等禾本科植物，高度敏感區主要調查到彩鷓鴣、草花蛇及黑翅鳶等保育類動物。

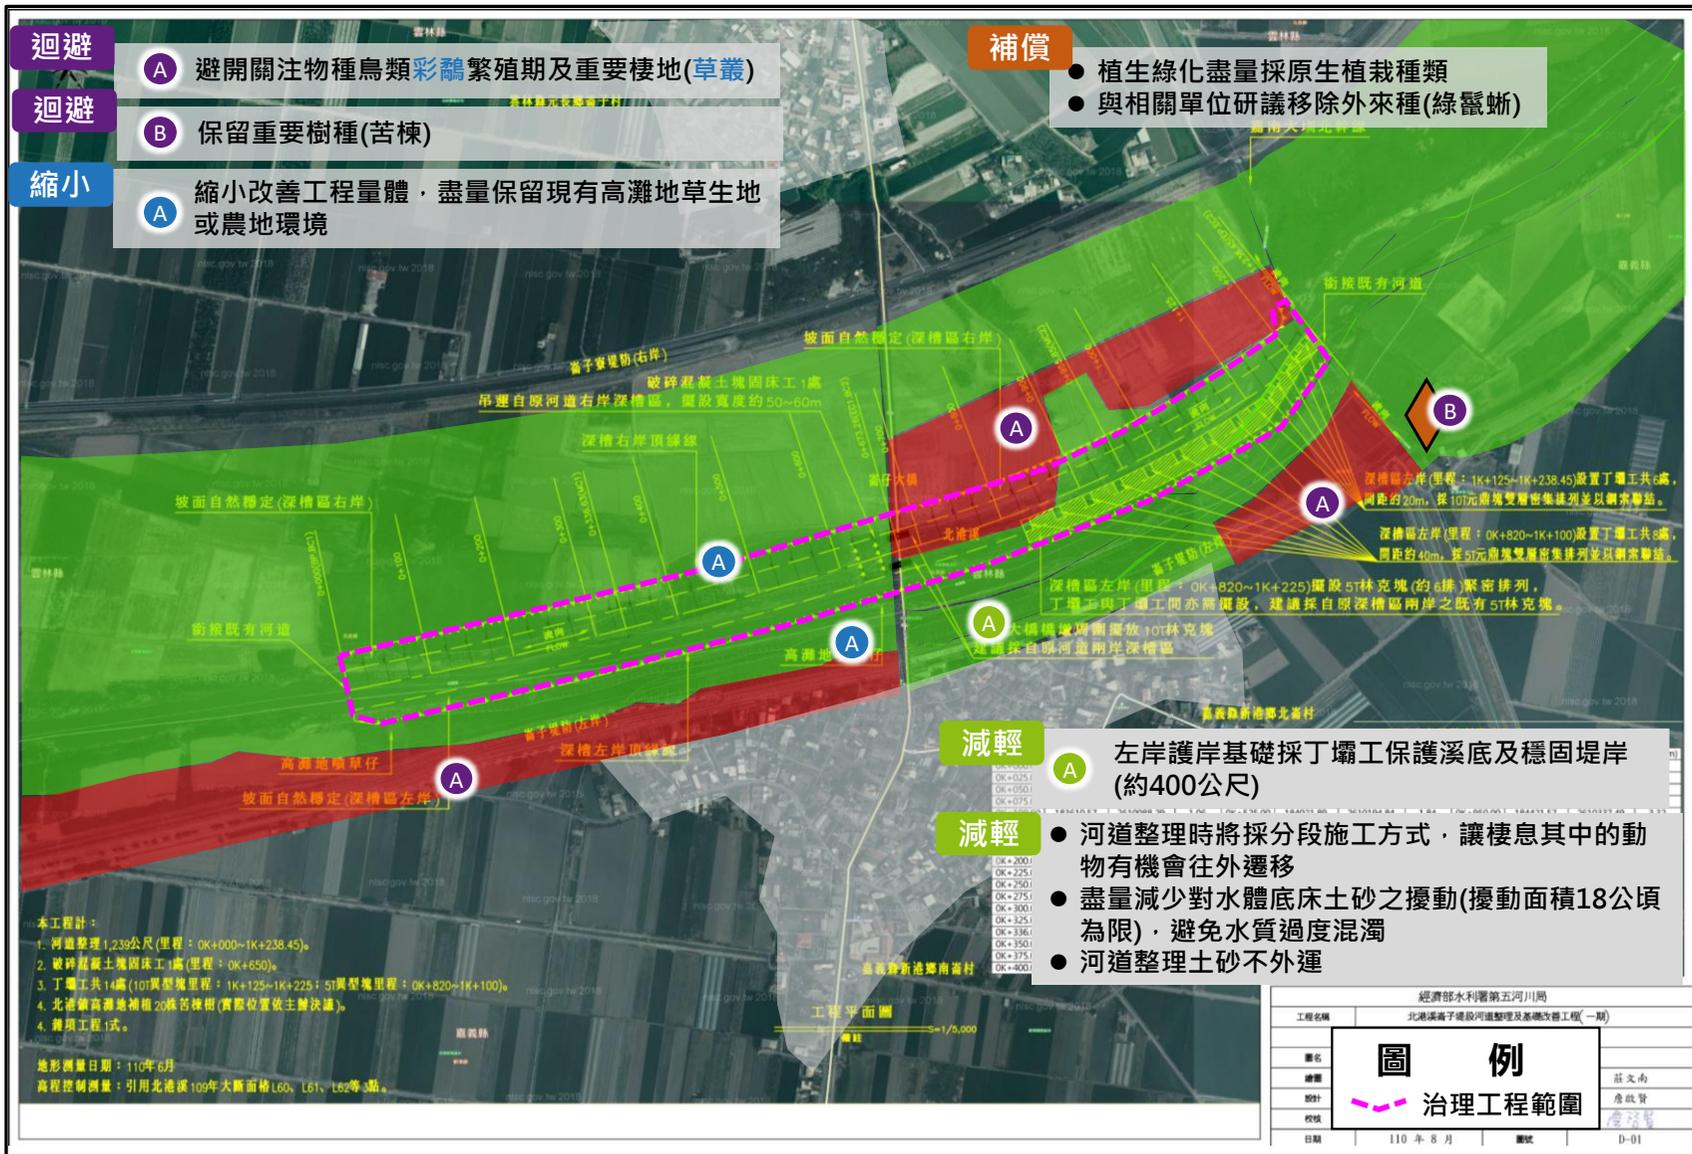
圖 5-6 北港溪崙子堤段河道整理及基礎改善工程(一期)平面圖與生態保育措施套疊說明示意圖

茲將上述生態保育措施納入工程設計書圖(詳圖 5-6 及附件三)，並標示施作位置或區域，如屬全區域需執行者，則未作標示。

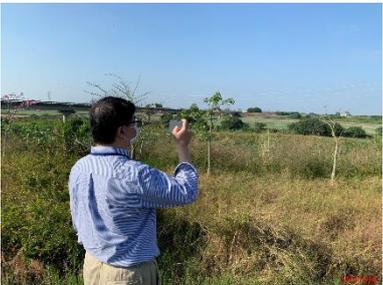
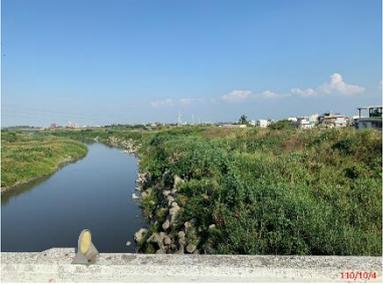
D02 生態專業人員現場勘查紀錄表

勘查日期	民國 110 年 10 月 4 日	填表日期	民國 110 年 10 月 7 日
紀錄人員	江銘祥、高逸安	勘查地點	北港溪崙子堤段
人員	單位/職稱	參與勘查事項	
江銘祥	台灣大學生態檢核團隊協同主持人	施工前生態保育措施宣導及注意事項提醒	
高逸安	台灣大學生態檢核團隊 調查專員	現勘及紀錄	
許紘郡	台灣大學生態檢核團隊 生態專員	現勘及紀錄	
陳建翰	禹安工程顧問股份有限公司 工程師	設計廠商意見處理	
現場勘查意見		處理情形回覆	
提出人員(單位/職稱): <u>江銘祥</u> 台灣大學生態檢核團隊 協同主持人		回覆人員(單位/職稱): <u>陳建翰</u> 禹安工程顧問股份有限公司 工程師	
<p>1. 盡量減少對水體底床土砂之擾動。</p> <p>2. 施工應注意事項提醒。</p>

<p>1. 未來施工時將提醒施工廠商應盡量減少對水體底床土砂之擾動。</p> <p>2. 施工前將辦理環境保護訓練提醒施工廠商施工時應注意事項。</p>

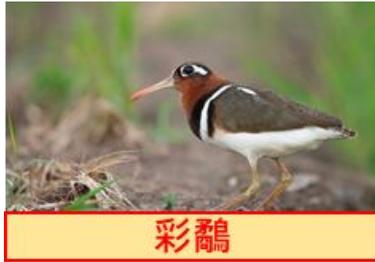
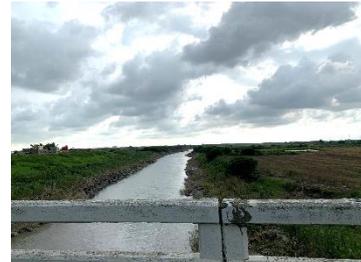
7.生態保全對象之照

應以特寫與全景照方式記錄生態保全對象，提供現地操作人員辨識。

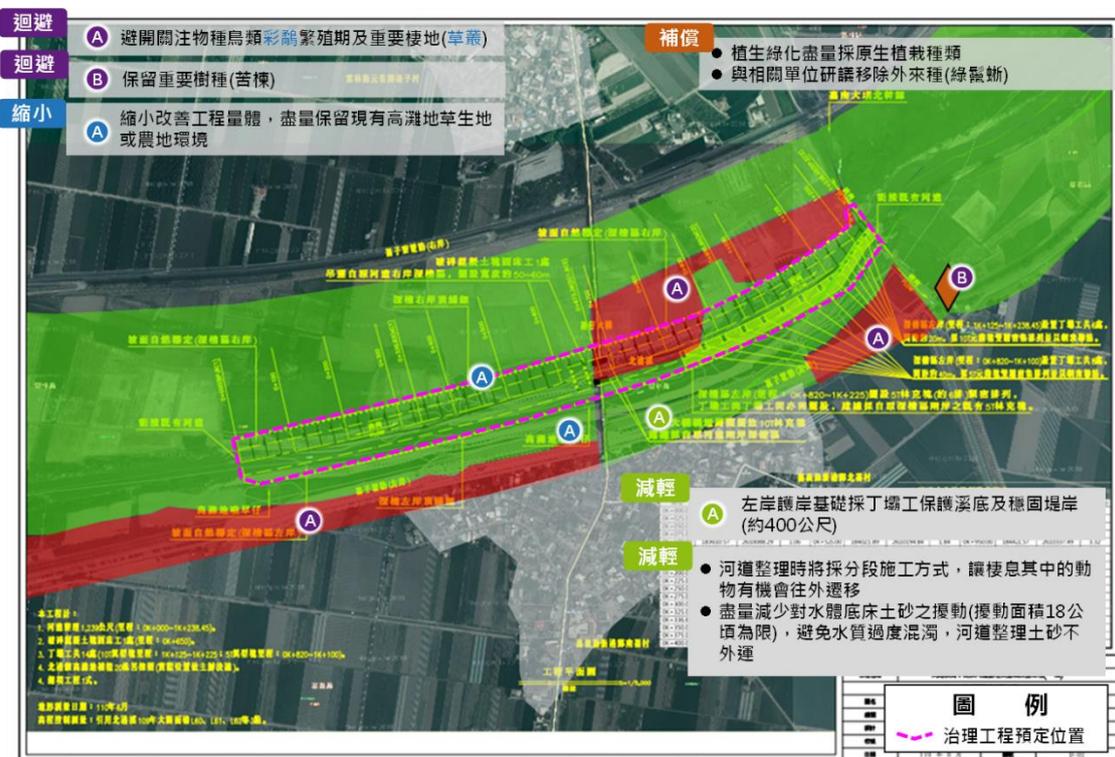
圖說：

- 迴避-A.避開關注物種鳥類彩鷓繁殖期及重要棲地(草叢)
B.保留重要樹種(苦楝)
- 縮小-縮小改善工程量體，盡量保留現有高灘地草生地或農地環境
- 減輕-A.左岸護岸基礎採丁壩工保護溪底及穩固堤岸(約400公尺)
B.河道整理時將採分段施工方式，讓棲息其中的動物有機會往外遷移
C.盡量減少對水體底床土砂之擾動(擾動面積 18 公頃為限)，避免水質過度混濁，河道整理土砂不外運
- 補償-A.植生綠化盡量採原生植栽種類，並補植苦楝等樹種
B.與相關單位研議移除外來種(綠鬣蜥)

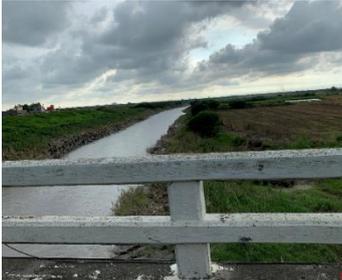
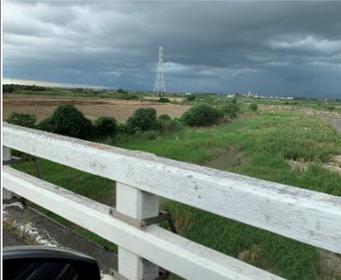
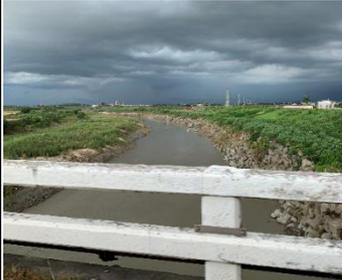
類別	③ 評估因子勾選	④ 評分	⑤ 未來可採行的生態友善策略或措施
綜合 評價	水的特性項總分 = A+B+C = <u>15</u> (總分 30 分) 水陸域過渡帶及底質特性項總分 = D+E+F = <u>12</u> (總分 30 分) 生態特性項總分 = G+H = <u>10</u> (總分 20 分)	總和 = <u>37</u> (46.3%) (總分 80 分)	
現地照片

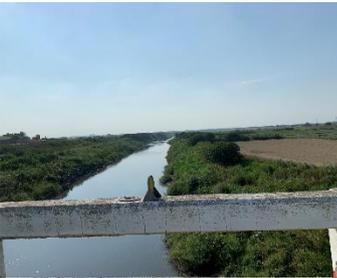
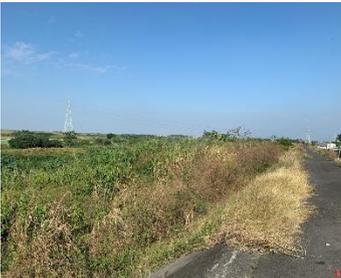
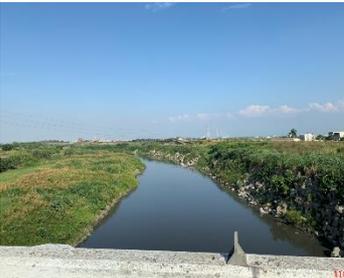
類別	③ 評估因子勾選	④ 評分	⑤ 未來可採行的生態友善策略或措施
綜合 評價	水的特性項總分 = A+B+C = <u>15</u> (總分 30 分) 水陸域過渡帶及底質特性項總分 = D+E+F = <u>12</u> (總分 30 分) 生態特性項總分 = G+H = <u>10</u> (總分 20 分)	總和=	<u>37(46.3%)</u> (總分 80 分)
現地照片

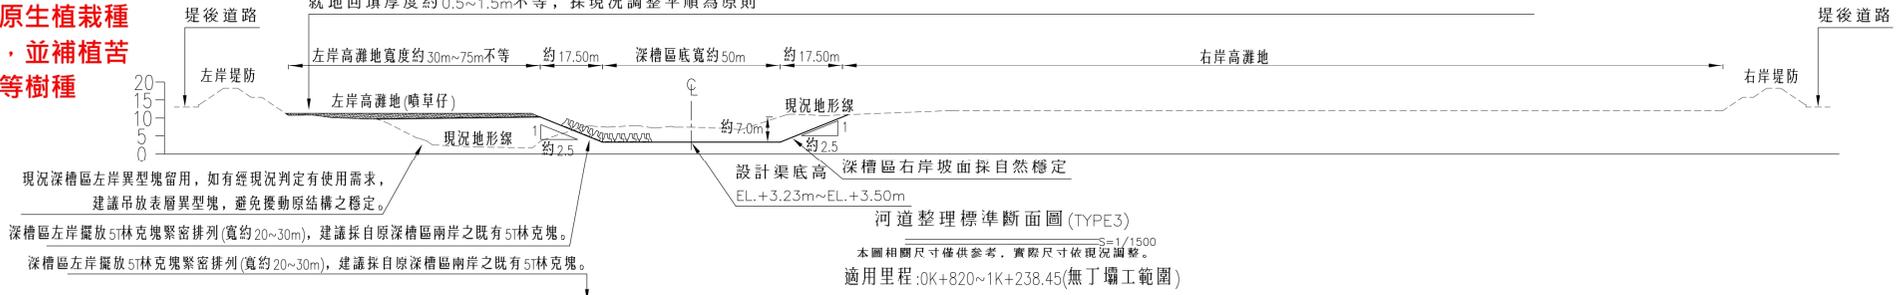
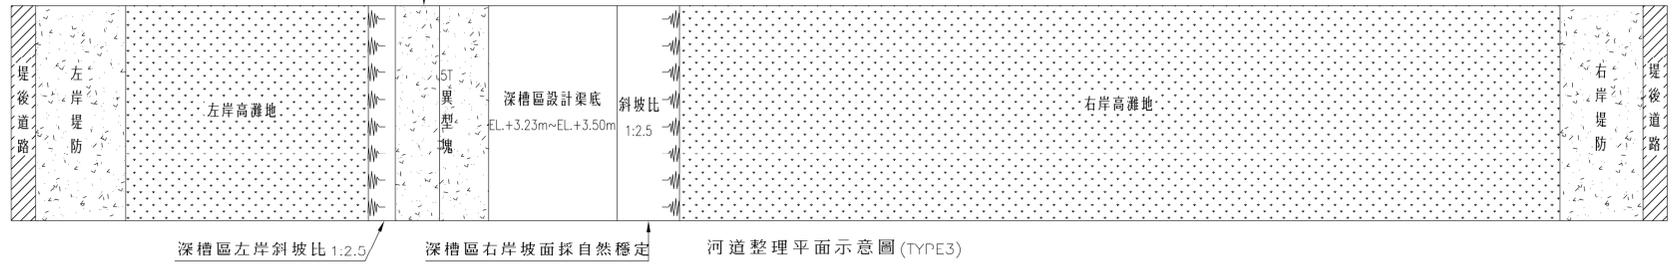
河道整理標準斷面圖 (TYPE3)

本案土方嚴禁外運私用，土石方由右岸載運至左岸後即就地回填，剩餘土石方回填至高灘地，且不高於右岸高為原則(避免洪水溢淹至右岸私有土地)
就地回填厚度約0.5~1.5m不等，採現況調整平順為原則

深槽區左岸斜坡比 1:2.5
 深槽區右岸坡面採自然穩定
 河道整理平面示意圖 (TYPE3)
 本圖相關尺寸僅供參考，實際尺寸依現況調整。
 適用里程:0K+820~1K+238.45(無丁壩工範圍)

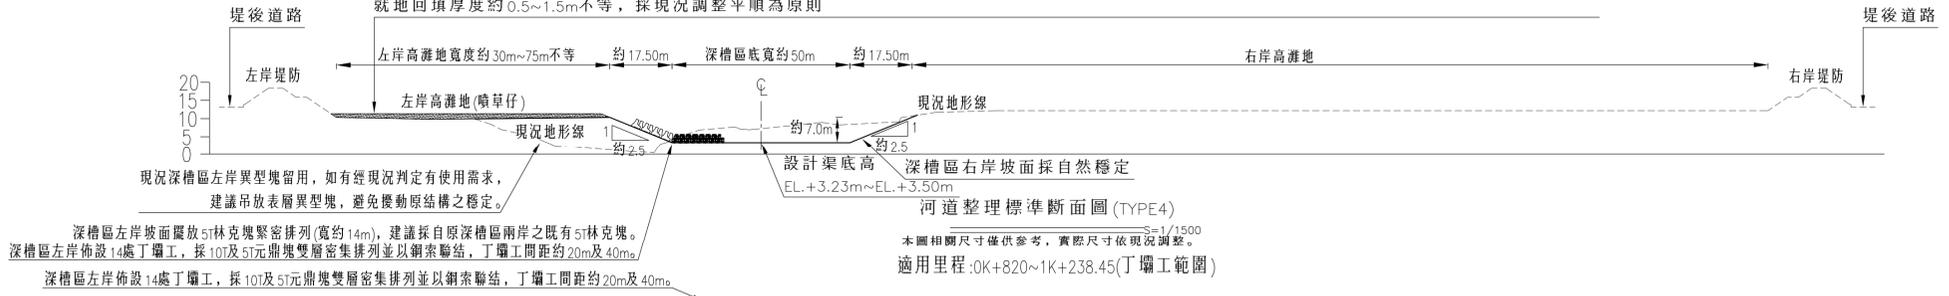
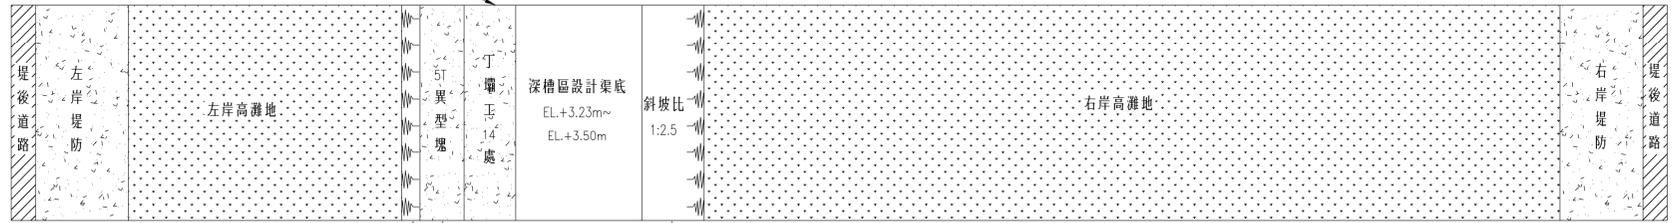
河道整理標準斷面圖 (TYPE4)

本案土方嚴禁外運私用，土石方由右岸載運至左岸後即就地回填，剩餘土石方回填至高灘地，且不高於右岸高為原則(避免洪水溢淹至右岸私有土地)
 就地回填厚度約0.5~1.5m不等，採現況調整平順為原則

深槽區左岸斜坡比 1:2.5
 深槽區右岸坡面採自然穩定
 河道整理平面示意圖 (TYPE4)
 本圖相關尺寸僅供參考，實際尺寸依現況調整。
 適用里程:0K+820~1K+238.45(丁壩工範圍)
