### 4.4 芭蕉溪縱貫鐵路橋下游改善工程(斷面 9~13-1)

#### 一、工程內容範圍及目的

# 芭蕉溪縱貫鐵路橋下游改善工程(斷面 9~13-1) 水利工程生態檢核表 規劃設計階段附表

芭蕉溪縱貫鐵路橋下游改善工程  
(斷面 9~13-1)  
生態保育措施標示設計圖

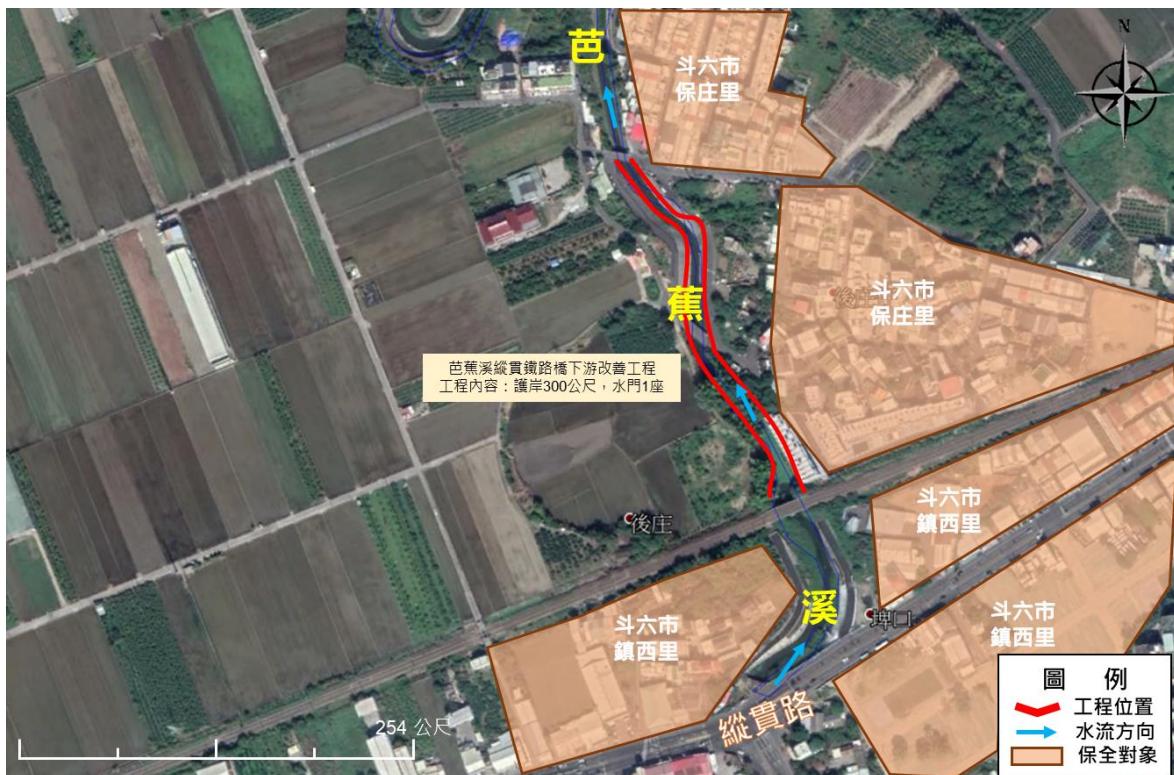
圖 4-4 芭蕉溪縱貫鐵路橋下游改善工程(斷面 9~13-1)位置圖

- (一)工程地點：雲林縣斗六市芭蕉溪縱貫鐵路橋下游
- (二)工程內容：新建護岸 300 公尺，設置水門 1 座
- (三)工程目的：以防洪工程為主，目的達成防災減災目標，治理完成可達 25 年重現期洪水保護標準，改善淹水面積，減少民眾災害損失
- (四)工程位置圖詳 4-4。

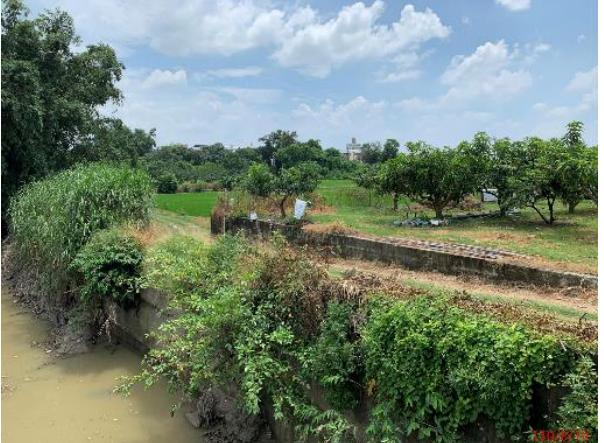
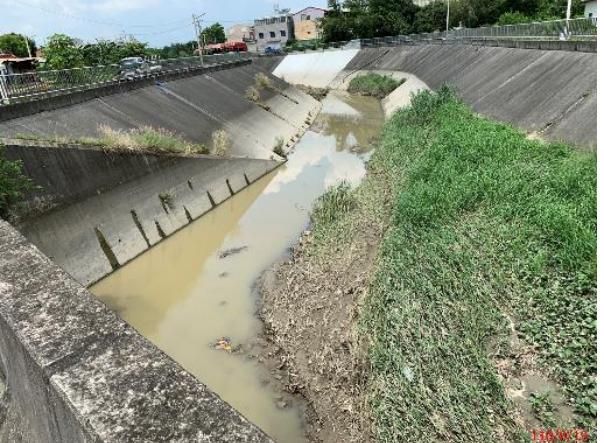
本計畫於 110 年 8 月 19 日現地調查成果顯示，本計畫河段水域型態為淺流、岸邊緩流等二種型態，水域型態多樣性略顯不足；水域廊道連續性受工程影響但廊道連續性未遭受橫向構造物阻斷，主流河道型態明顯呈穩定狀態。水質部分經目測評估濁度較高，灘地裸露面積比率小於 25%，且河道兩側多為草木及竹林所覆蓋，兩岸溪濱廊道具人工構造物，低於 30%廊道連接性遭阻斷，河道被細沉積砂土覆蓋之面積比例比例介於 50%~75%，水域之水質濁度有偏高情形，較為混濁，棲地生態評估評分為 39 分(48.8%，總分為 80 分)，詳表 4-12 及附件三。

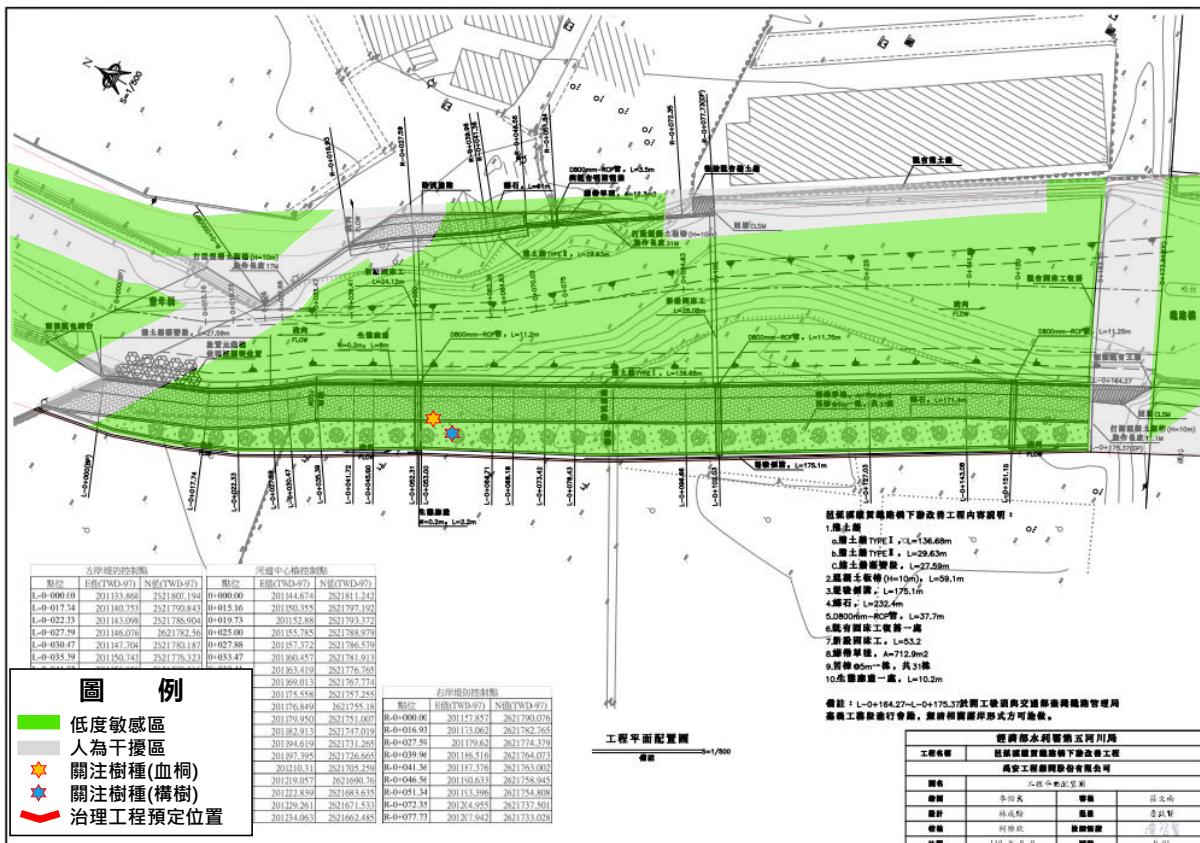
圖 5-7 芭蕉溪縱貫鐵路橋下游改善工程(斷面 9~13-1)生態關注區域圖

依據本計畫工程計畫內容、生態資料蒐集與現場調查成果，初步依據生態關注區域繪製原則，針對本計畫河段進行生態關注區域圖繪製，詳圖 5-7。芭蕉溪縱貫鐵路橋下游調查範圍生態敏感區可分為人為干擾區及低度敏感區，低度敏感區主要為草生地及雜木林，位於河道兩側，靠近鐵路附近可見零星構樹、血桐及榕樹等生長。

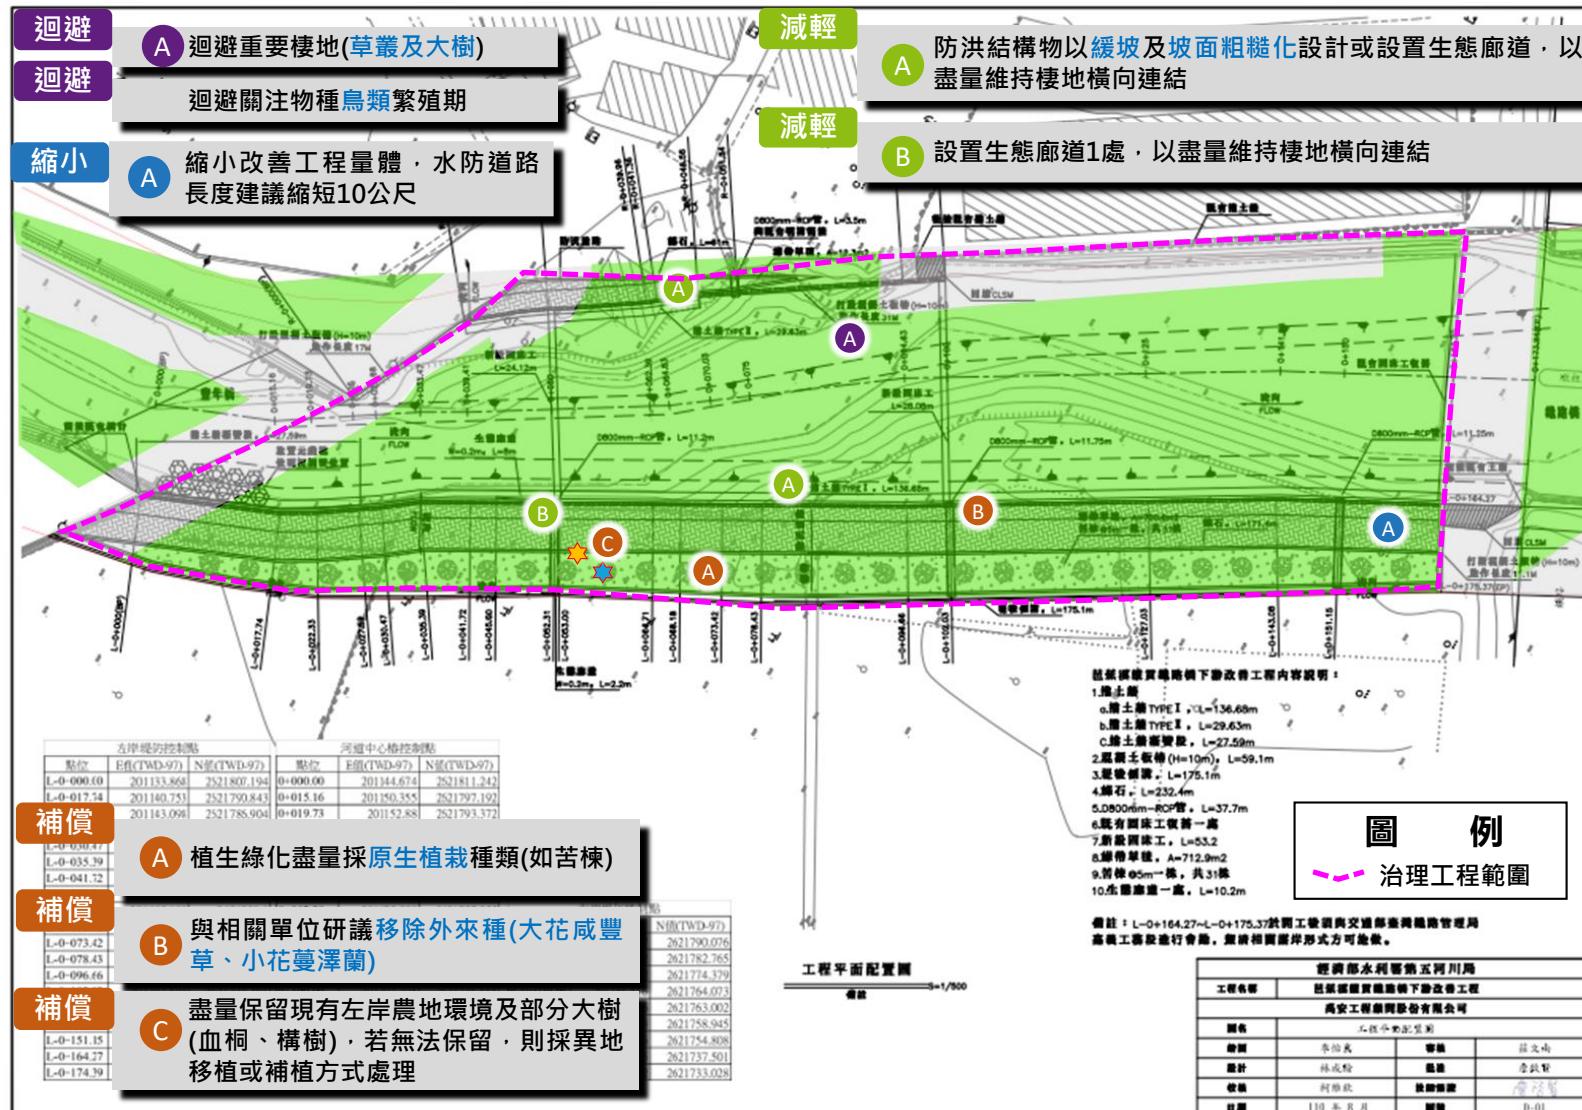
圖 5-8 芭蕉溪縱貫鐵路橋下游改善工程(斷面 9~13-1)平面圖與生態保育措施套疊說明示意圖

茲將上述生態保育措施納入工程設計書圖(詳圖 5-8 及附件三)，並標示施作位置或區域，如屬全區域需執行者，則未作標示。

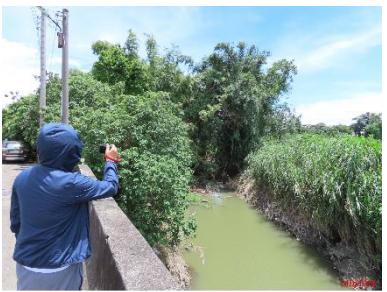
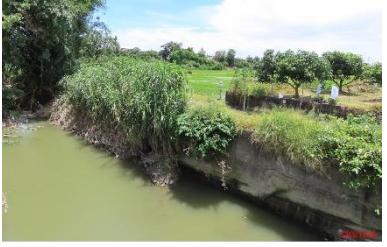
勘查日期	民國 110 年 10 月 4 日		填表日期	民國 110 年 10 月 7 日	
紀錄人員	江銘祥、高逸安		勘查地點	芭蕉溪縱貫鐵路橋下游	
人員	單位/職稱	參與勘查事項			
江銘祥	台灣大學生態檢核團隊 協同主持人	施工前生態保育措施宣導及注意事項提醒			
高逸安	台灣大學生態檢核團隊 調查專員	現勘及紀錄			
許紜郡	台灣大學生態檢核團隊 生態專員	現勘及紀錄			
陳建翰	禹安工程顧問股份有限公司 工程師	設計廠商意見處理			
現場勘查意見		處理情形回覆			
提出人員(單位/職稱): <u>江銘祥</u> 台灣大學生態檢核團隊 協同主持人		回覆人員(單位/職稱): <u>陳建翰</u> 禹安工程顧問股份有限公司 工程師			
1. 防洪結構物以緩坡及坡面粗糙化設計或設置生態廊道，以盡量維持棲地橫向連結。 2. 施工應注意事項提醒。		1. 坡面將堆砌緣石並且設置綠帶草毯及種植苦楝，另設置 1 處生態廊道。 2. 施工前將辦理環境保護訓練提醒施工廠商施工時應注意事項。

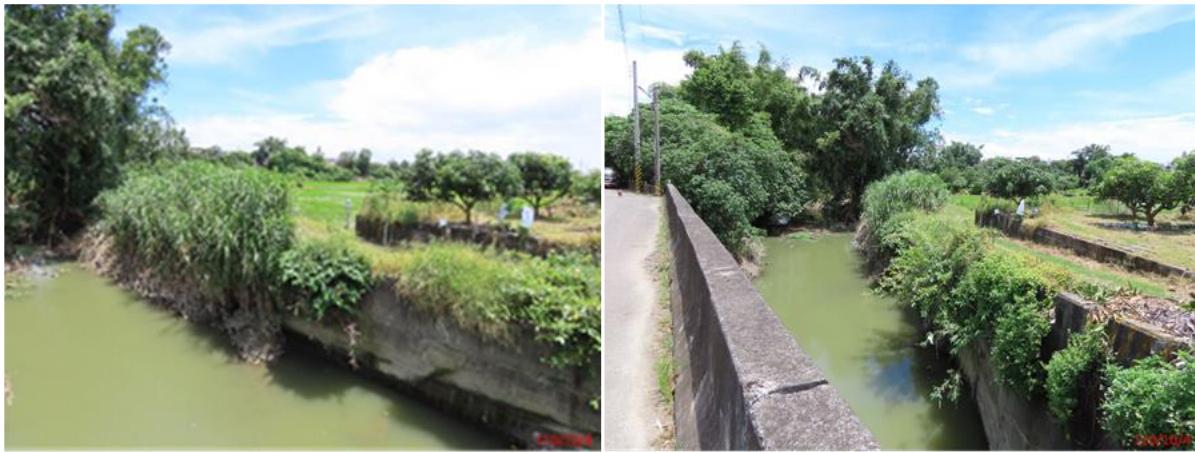
4.棲地影像紀錄：

3.生態棲地環境評估：	本計畫於 10 月初辦理棲地環境調查，成果顯示本計畫河段水域型態多為岸邊緩流、淺流及深流等三種型態，水域型態尚屬豐富，芭蕉溪縱貫鐵路橋下游水域縱向廊道受工程影響廊道連續性未遭受阻斷，主流河道型態明顯呈穩定狀態。目標河段灘地裸露面積介於 25~75%，部分河段兩岸溪濱廊道未受人工構造物阻斷，目標河段低於 30% 廊道連接性遭阻斷，目前 約 50~75% 河床形態已達穩定，河川底質多樣性略差，被細沉積砂土覆蓋之面積比例介於 50%~75%，河岸穩定度尚佳，水域水色呈黃色，而在水生動物豐多度評分項目上，經本次補充調查可發現本計畫河段仍發現有魚類及爬蟲類等物種，且有部分外來物種，棲地品質總評分為 34 分(42.5%，總分為 80 分)。

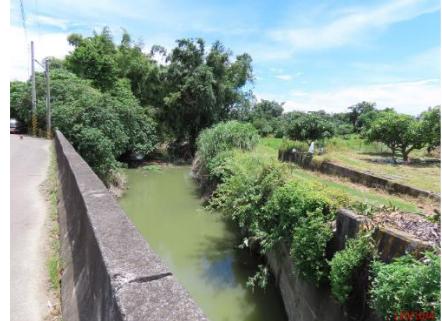
構樹

應以特寫與全景照方式記錄生態保全對象，提供現地操作人員辨識。

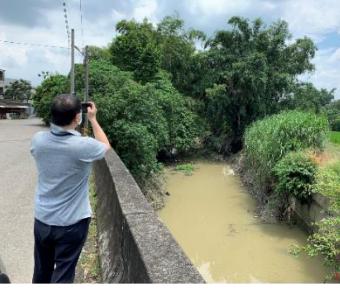
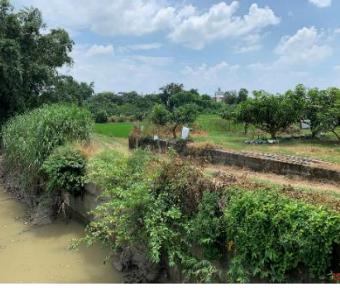
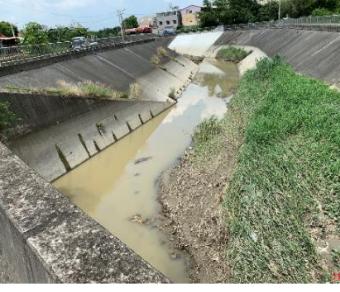
類別	③ 評估因子勾選	④ 評分	⑤ 未來可採行的生態友善策略或措施
綜合評價	<p>水的特性項總分 = A+B+C = <u>12</u> (總分 30 分)</p> <p>水陸域過渡帶及底質特性項總分 = D+E+F = <u>17</u> (總分 30 分)</p> <p>生態特性項總分 = G+H = <u>10</u> (總分 20 分)</p>		<p>總和 = <u>39(48.8%)</u> (總分 80 分)</p>
現地照片

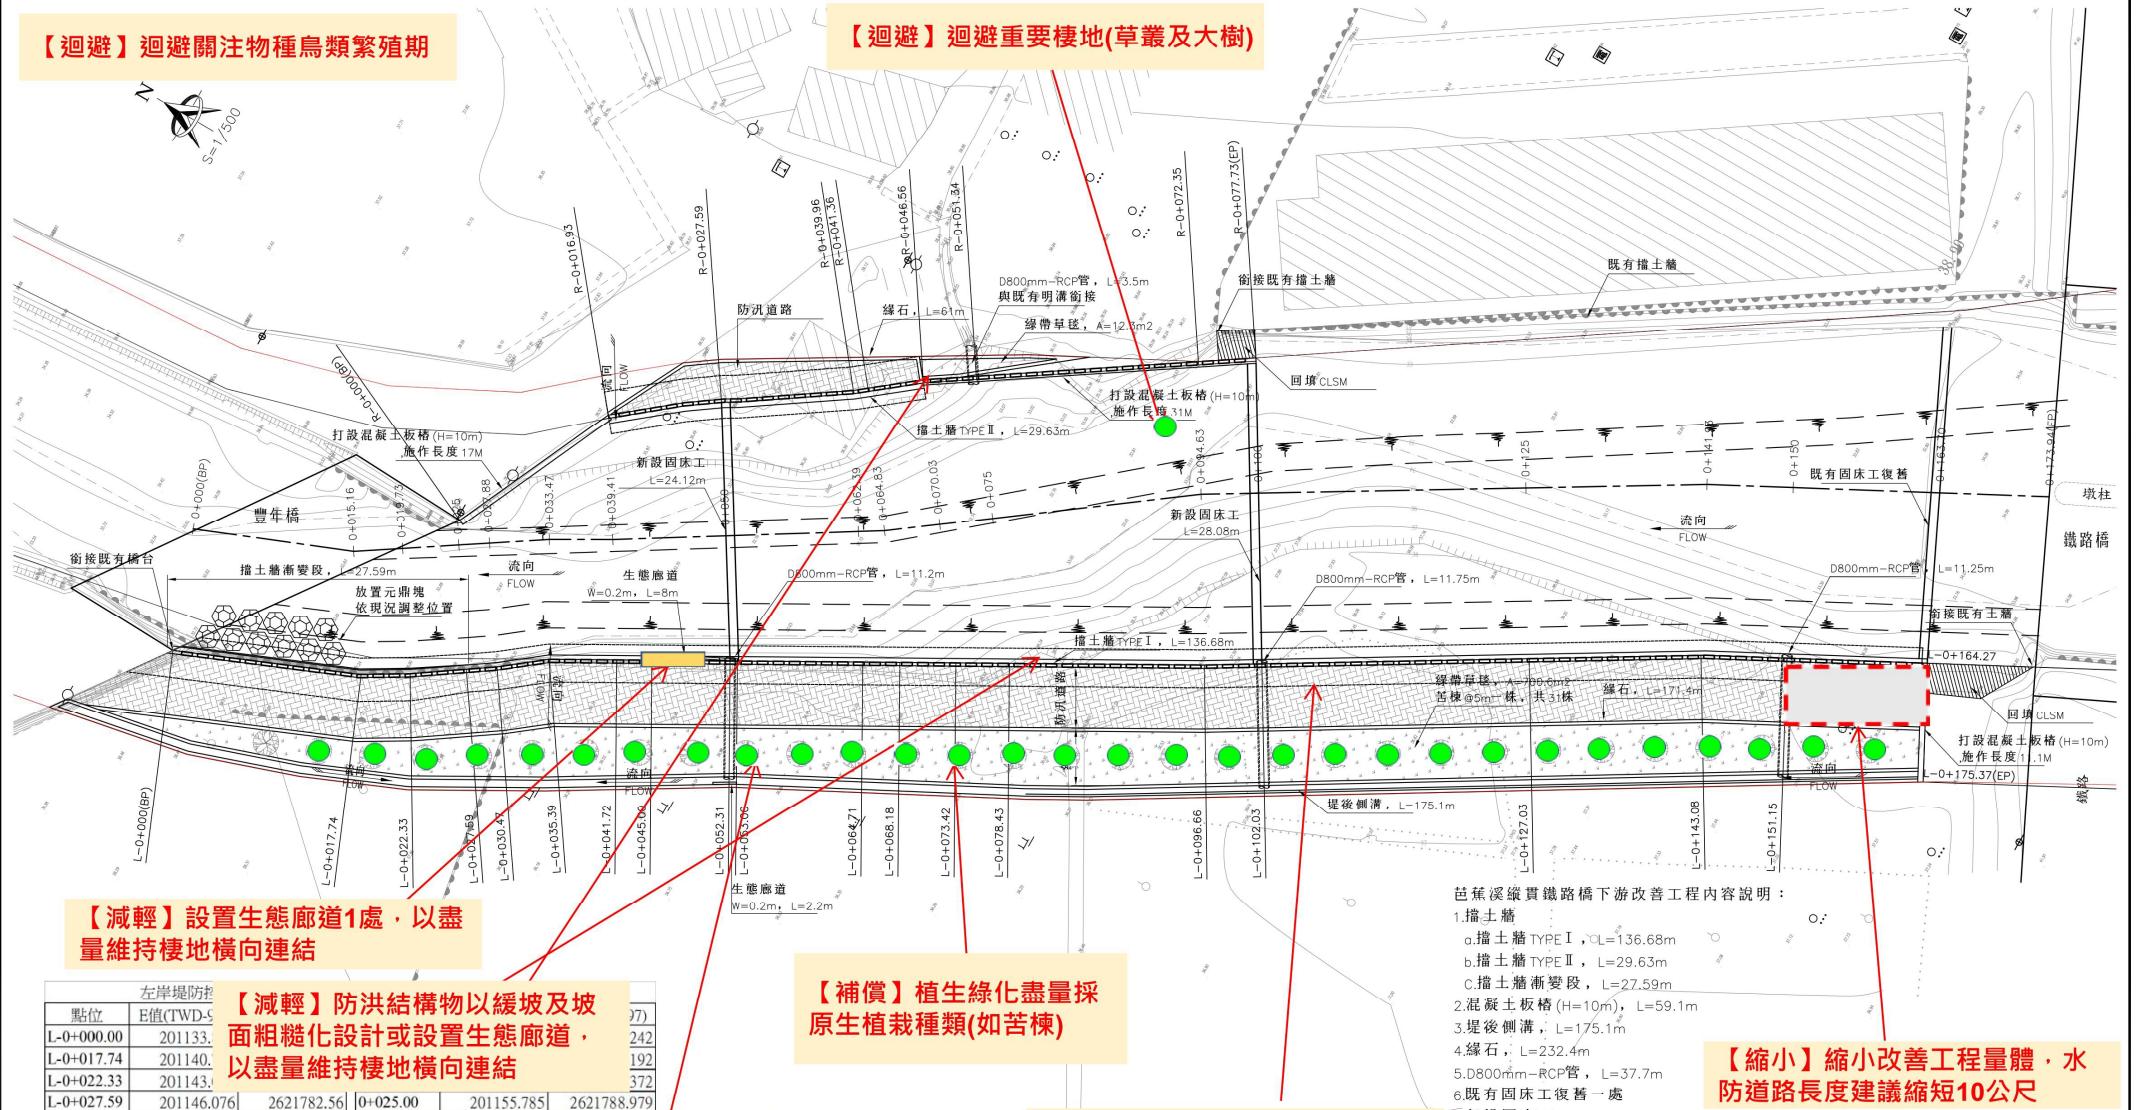
【迴避】迴避關注物種鳥類繁殖期

【補償】盡量保留現有左岸農地環境及部分大樹(血桐、構樹)，若無法保留，則採異地移植或補植方式處理

1. 檉土牆
- a. 檉土牆 TYPE I ,  $\text{L}=136.68\text{m}$
- b. 檉土牆 TYPE II ,  $\text{L}=29.63\text{m}$
- c. 檉土牆漸變段,  $\text{L}=27.59\text{m}$
2. 混凝土板樁 ( $H=10\text{m}$ ),  $\text{L}=59.1\text{m}$
3. 堤後側溝,  $\text{L}=175.1\text{m}$
4. 線石,  $\text{L}=232.4\text{m}$
5. D800mm-RCP管,  $\text{L}=37.7\text{m}$
6. 舊有固床工復舊一處
7. 新設固床工,  $\text{L}=53.2$
8. 線帶草毯,  $A=712.9\text{m}^2$
9. 苦楝 @5m一株, 共 31 株
10. 生態廊道一處,  $\text{L}=10.2\text{m}$

備註：L-0+164.27~L-0+175.37於開工後須與交通部臺灣鐵路管理局嘉義工務段進行會勘，釐清相關護岸形式方可施做。

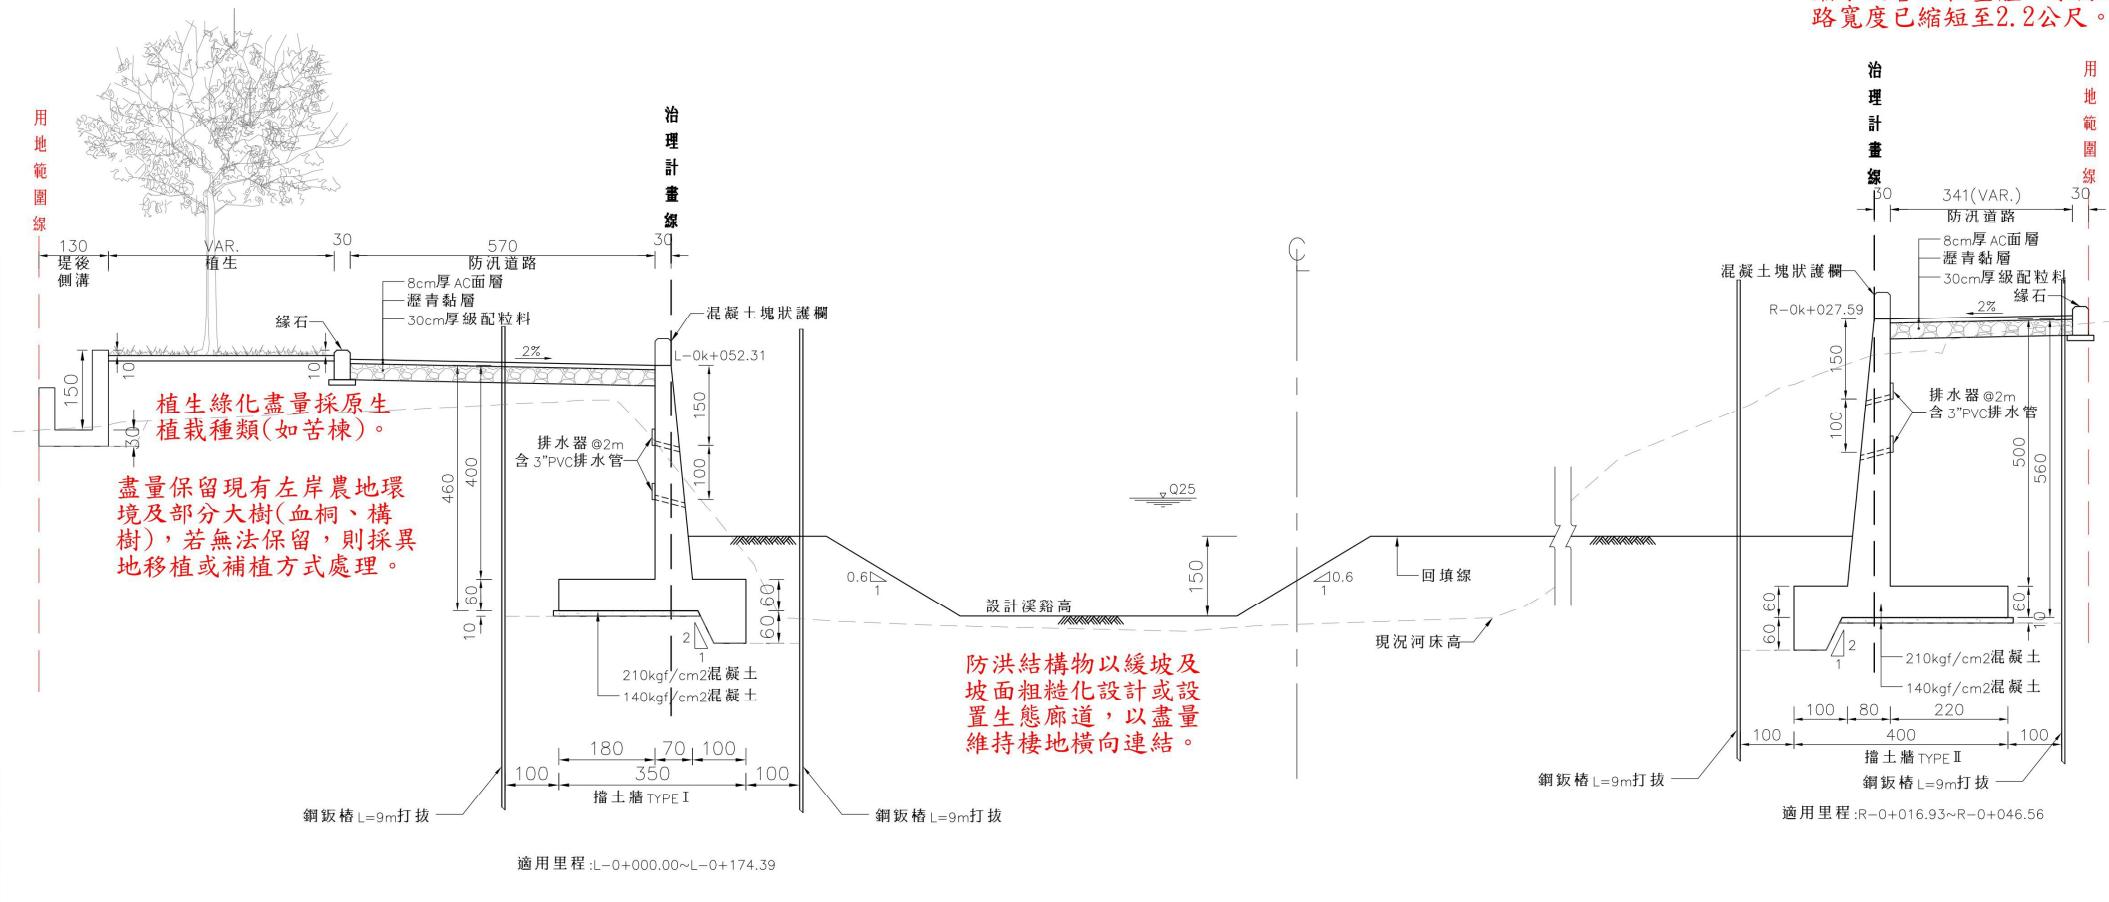
### 標準斷面圖

縮小改善工程量體，水防道路寬度已縮短至2.2公尺。
