**附表 D-03 設計階段工程方案之生態評估分析**

| 工程名稱<br>(編號) | 礮溪三和橋上游防災減災工程 | 填表日期 | 民國 109 年 03 月 10 日 | |

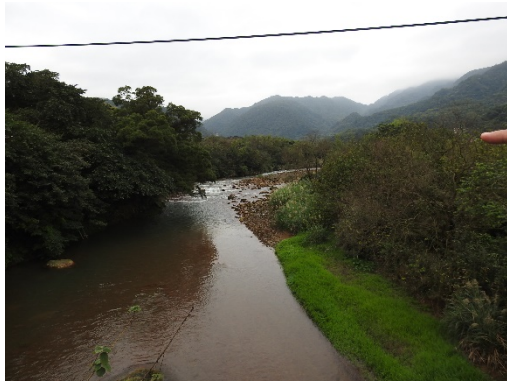
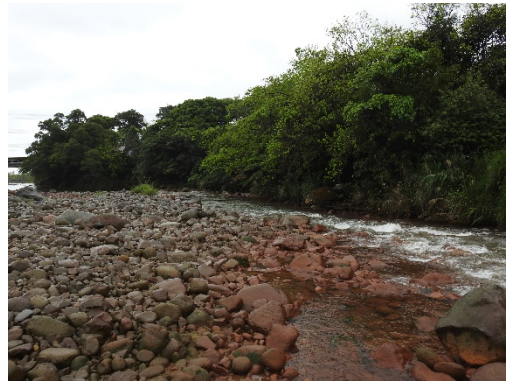
109/03/06 工程預計位置
